1 Төслийн товч танилцуулга

Төслийн нэр, байршил: Баянхонгор аймгийн Баян-Овоо сумын нутаг дахь "Цагаан цахир уулын алтны үндсэн орд"-ыг далд аргаар ашиглах төсөл. Энэхүү төсөл нь 2 талбайгаас бүрдэх бөгөөд MV-006907 дугаартай тусгай зөвшөөрөл бүхий талбай нь "Цагаан овоо", MV-006720 дугаартай талбай нь "Улаан толгой" нэртэй газруудад байрладаг."Наранмандал энтерпрайзес" ХХК Баянхонгор аймгийн Баян-Овоо сумын нутаг дэвсгэр дэх "Цагаан цахир уулын алтны үндсэн орд"-ыг далд аргаар ашиглах тусгай зөвшөөрлийг 2007 онд 30 жилийн хугацаатайгаар авсан бөгөөд энэхүү төслийг хэрэгжүүлж байна. Төсөл хэрэгжих Цагаан цахир уулын алтны үндсэн орд нь Баянхонгор аймгийн Баян-Овоо сумын Мандалхайран 1-р багийн нутагт, аймгийн төвөөс баруун тийш 60 км, Баян-Овоо сумын төвөөс баруун урагш 28 км, 2102 м үнэмлэхүй өндөртэй Цагаан цахир уулаас баруун урагш 2 км зайд оршдог.

Зураг 2. Цагаан цахир уурхай

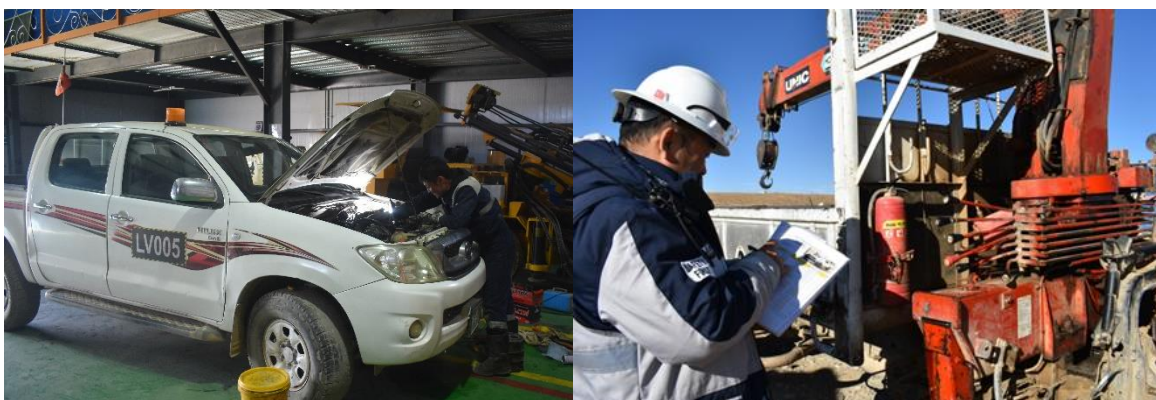
Засвар үйлчилгээний хэлтсийн 2022 оны техник үйлчилгээ хийх төлөвлөгөөний дагуу хүнд механизмын хөдөлгүүрийн тохиргоо, үйлчилгээг тухайн техникийн мото цагийн хуваариар тогтмол хийж байна. Жилд 1 удаа авто тээврийн оношилгоонд хамруулж хөдөлгүүрээс гарах утааны хэмжээ стандартын шаардлага хангах түвшинд байлгах төлөвлөгөөт засвар үйлчилгээг тогтмол хийж гүйцэтгэж байна.

Зураг 5: Техник хэрэгсэлийн үзлэг шалгалт, техник үйлчилгээ хийж буй байдал

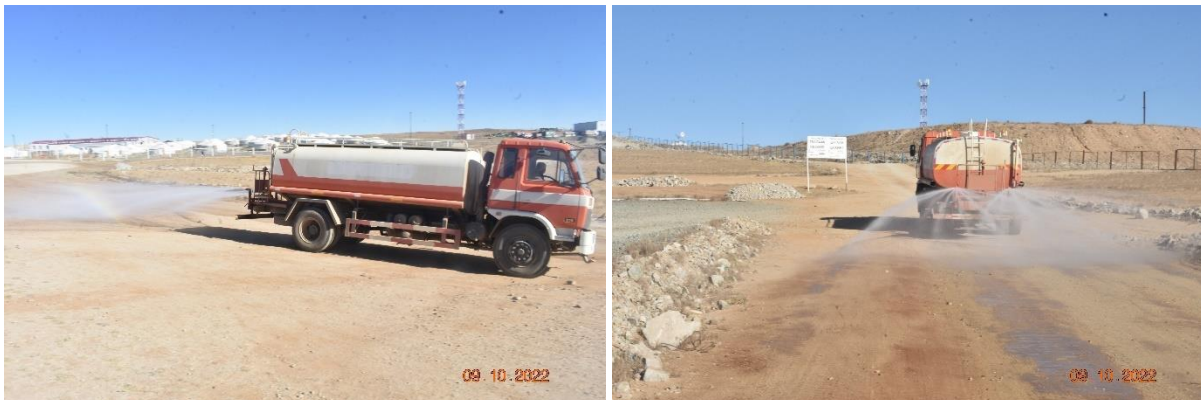
Үйлдвэр, уурхай, кемпийн орчимд хуурайшилттай, салхины эрчим ихтэй үед тоос босч болзошгүй замуудыг услан, чийгшүүлэх арга хэмжээг авсанаас гадна тоос дарах бодисыг уурхайн

дотоод тээвэрлэлтийн зам дагуу туршихаар худалдан авсан. (Хавсралт 7: Усалгаа хийсэн тэмдэглэл)
(Хавсралт 8: Тоос дарах бодис худалдан авсан баримт)

Зураг 6: Усалгаа хийж буй зураг

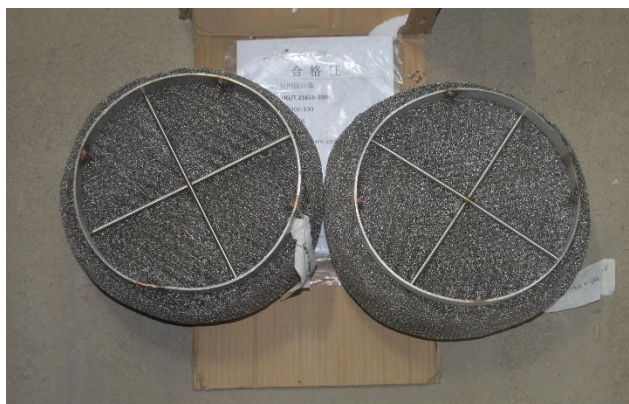
Үйлдвэр болон Ажилчдын хотхонд ашигладаг уурын зуухны яндангаас гарч буй хорт утаа, тоос тоосонцорыг шүүх арга технологийг турших ажлын хүрээнд Альфа филтер ХХК-ны үйлдвэрлэсэн хорт утаа шүүгч филтерийг худалдан авч туршилтанд хэрэглэв.

Зураг 7: Хорт утаа шүүгч филтер

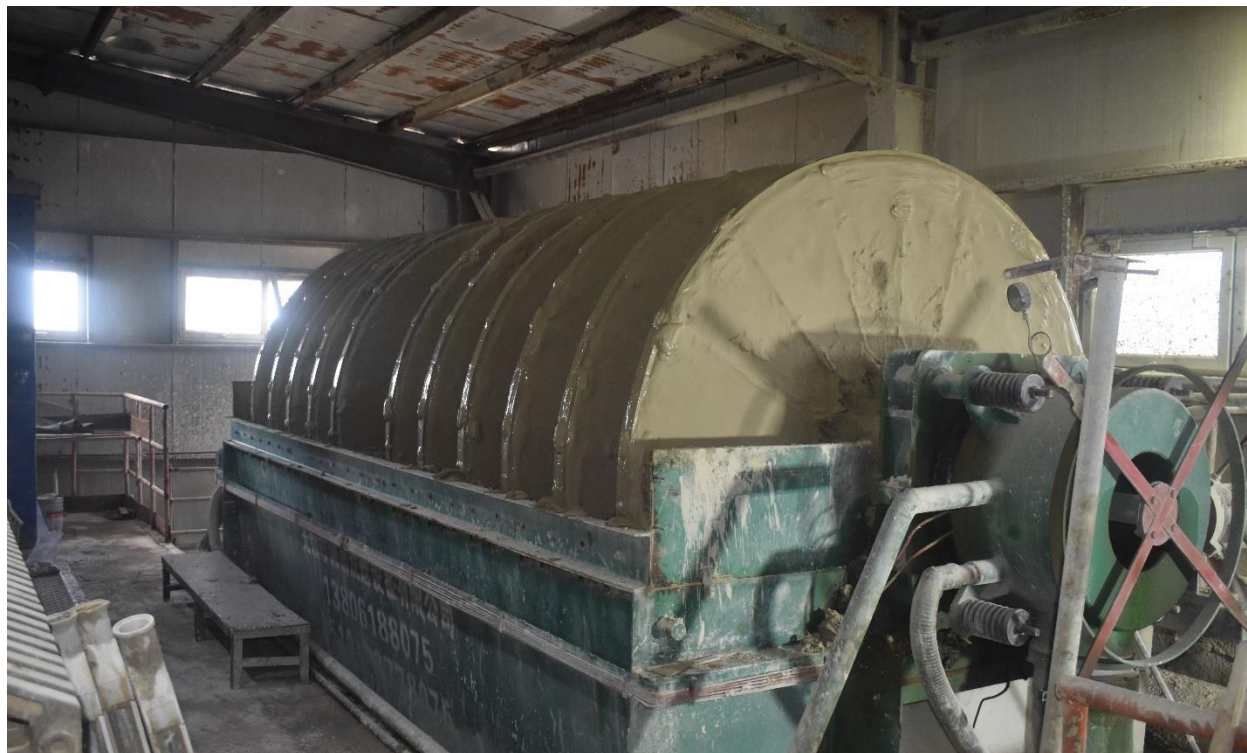
Зураг 8: Шүүн шахах төхөөрөмж /Дискэн фильтр/

Баяжуулах үйлдвэрийн усгүйжүүлэх хэсгийн өтгөрүүлэгч болон тунаагуураас гарах усыг эргэлтийн усаар дахин ашигладаг. Хаягдлыг хуурайгаар хаях технологи болох шүүн шахах (Дискэн фильтр) төхөөрөмж нь нийт үйлдвэрийн хэмжээнд ашиглагдаж буй усны 85-90 хувийг дахин ашиглах боломжийг бүрдүүлдэг. Ингэснээр газар доорх цэнгэг усыг зүй зохистой ашиглах, усны хомсдол бий болохоос урьдчилан сэргийлж чадаж байгаа юм.

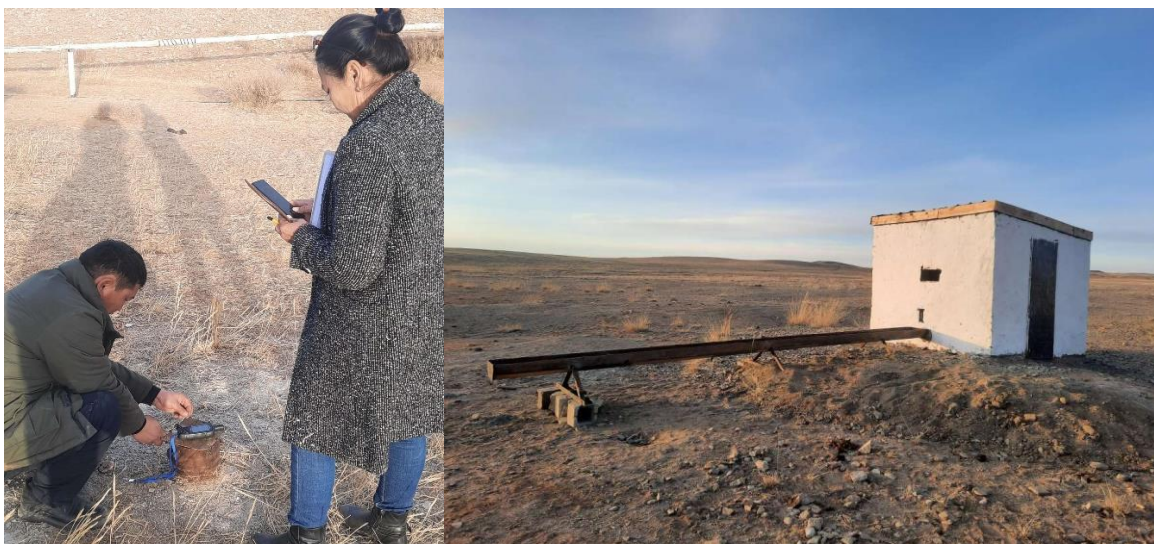
Зураг 9: Ашиглагдахгүй цооногуудыг хүлээлгэн өгсөн, Малчдын унд ахуйн худгийг засаж, тохижуулсан байдал

Мөн усны нөөцийг хамгаалах, бохирдол үүсэхээс сэргийлэн уурхайн ашиглагддаггүй худгийн цооногуудыг сайтар битүүмжлэн, холбогдох төрийн байгууллагуудад хүлээлгэн өгөв. Түүнээс гадна бид газар доорх усны нөөцийг хамгаалах зорилгоор малчдын унд ахуйдаа хэрэглэдэг худгийг засаж тохижуулах ажлыг хийж гүйцэтгэн хүлээлгэн өгөөд байна. *(Хавсралт 14: Ашигладаггүй цооногуудыг хүлээлгэн өгөх тухай албан хүсэлт, Цооног хүлээн авсан акт)*

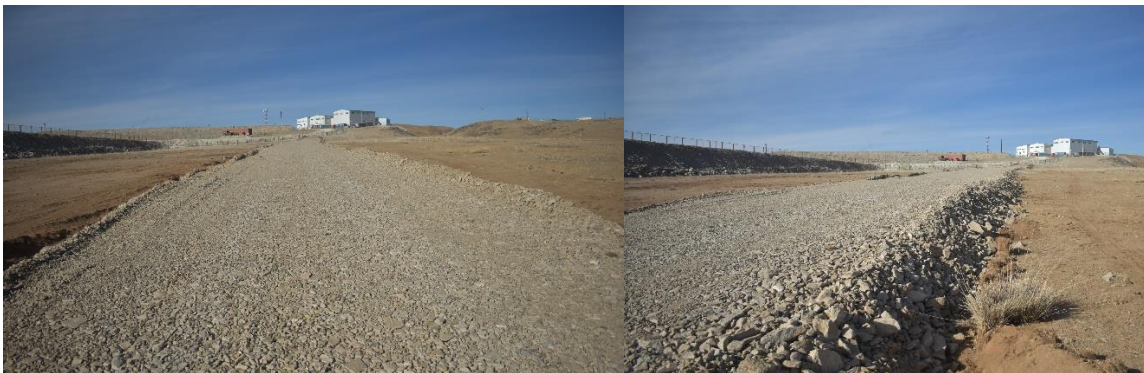
Баяжуулах үйлдвэрээс хаягдалын далан хүртэлх хүнд болон хөнгөн тээврийн хэрэгсэл зорчих 250м урт шороон замын тоосжилтыг дарахын тулд хайрган хучилттай болгон тохижуулав.

Зураг 12: Баяжуулах үйлдвэрийн тээвэрлэлтийн замыг хайрган хучилттай болгосон байдал

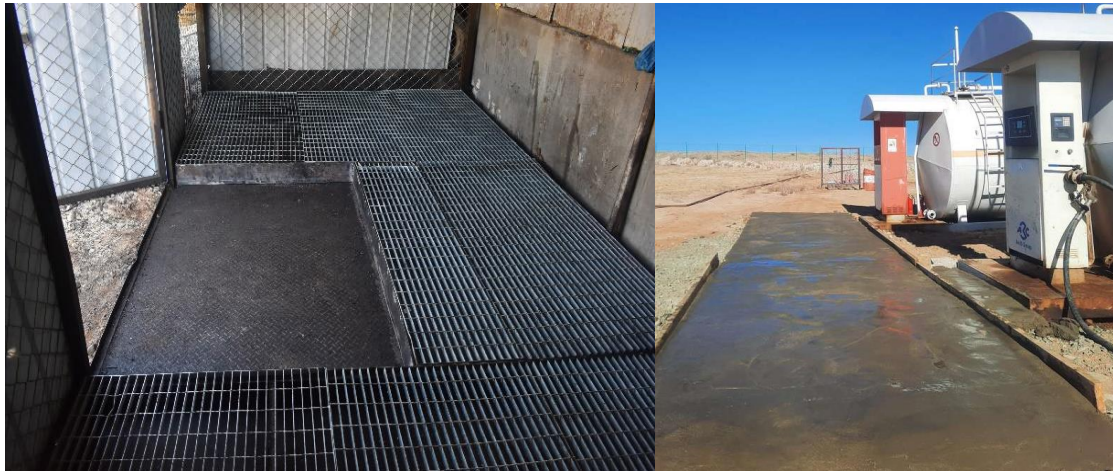
Зураг 13: ШТС-ын түгээгүүрийн суурин хэсгийг хатуу хучилттай болгон тохижуулсан байдал

ШТМ-ын асгаралт нь хүний үйл ажиллагаанаас гадна тоног төхөөрөмжнөөс үүсэж байдаг учраас уурхайн хэмжээнд асгаралт ихээр үүсэх болзошгүй аюул, эрсдэлтэй хэсэг болох ште, генераторын засвар үйлчилгээ хийдэг талбай, шатахуун түр хадгалах цэгийг хатуу хучилттай болгон тохижуулсан.

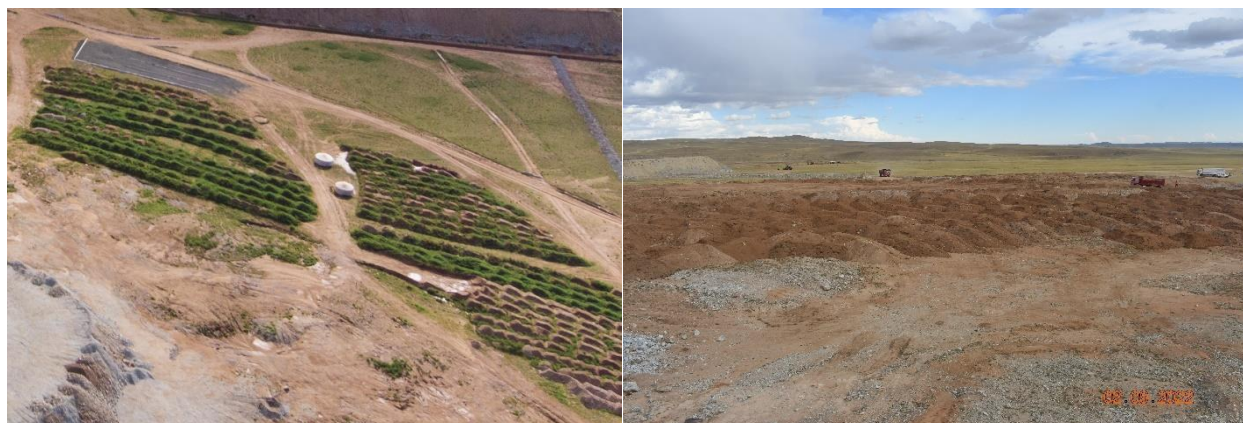
Зураг 14: Шимт хөрсний овоолго үүсгэсэн байдал /2021, 2022/

Төслийн үйл ажиллагаанд зайлшгүй өртөх, барилга байгууламжийн суурийн бүтээцийг бэлдэхээс өмнө хөрсний үржил шимт үеийг хуулж хөрсний овоолгод нийлүүлж ажиллаа. 2022 онд Баяжуулах үйлдвэрийн хаягдлын далангийн өргөтгөлийн ажил хийгдсэн бөгөөд зайлшгүй хөндөгдөх талбайн шимт хөрсийг хуулан стандартын дагуу овоолго үүсгэн хадгалав.

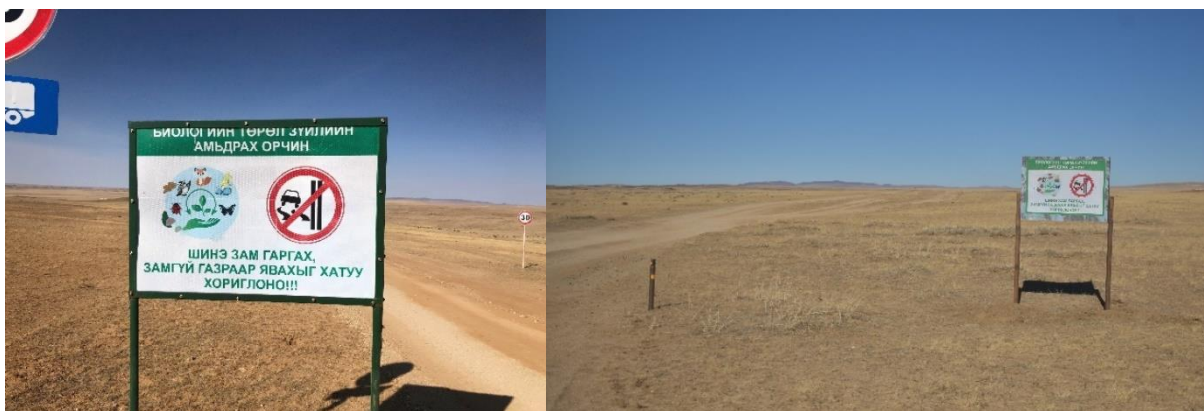
Зураг 15: Хязгаарлагч шон, салаа зам гаргахыг хориглох тэмдэг байрлуулсан байдал

Тээврийн хэрэгсэлийн хөдөлгөөнөөс хөрсөн бүрхэвч, ургамлан нөмрөг доройтох, биологийн төрөл зүйлийн амьдрах орчинд үзүүлэх сөрөг нөлөөллийг хамгийн бага түвшинд бууруулахын тулд уурхайн замын хөдөлгөөнийг нэг маршруттай болгох зорилгоор замын хөдөлгөөний дүрэмийг мөрдүүлэх, хурдны хязгаарын тэмдэг, салаа зам гаргахыг хориглох ухуулах самбар байрлуулав. Мөн төв замаас уурхайруу салсан шороон зам дагуу замын хязгаарлагч шон байрлуулж, чиглэл заасан тэмдэг нэмэлтээр байрлуулав.

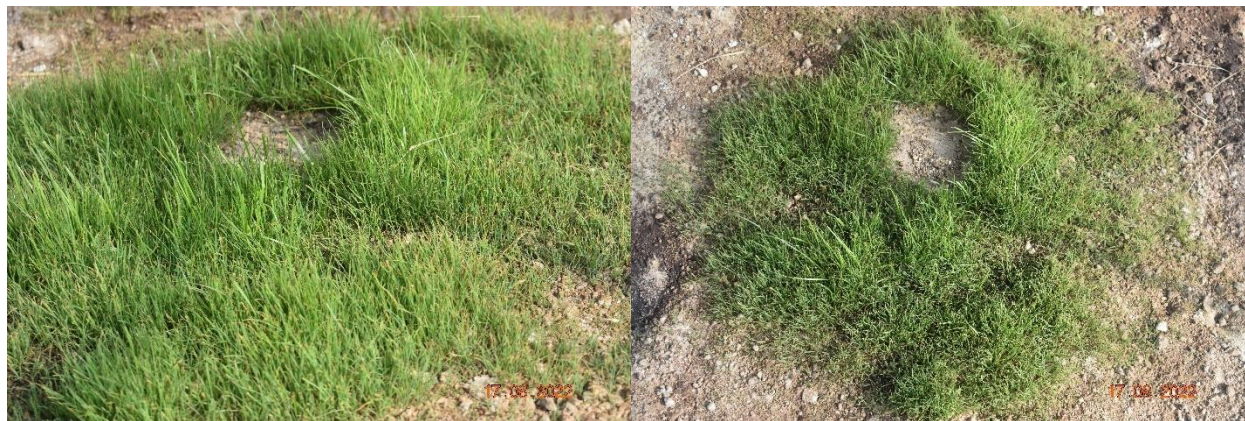
Зураг 18: Хаягдал шлам дээр олон наст ургамал тариалсан байдал

Мөн хаягдлын сангийн нөхөн сэргээлтэнд ашиглаж болохуйц ерхөг, согоовор олон наст ургамлыг хүдэр баяжуулах үйлдвэрээс гарах хаягдал шлам дээр тариалах туршилтын ажил амжилттай болсон.

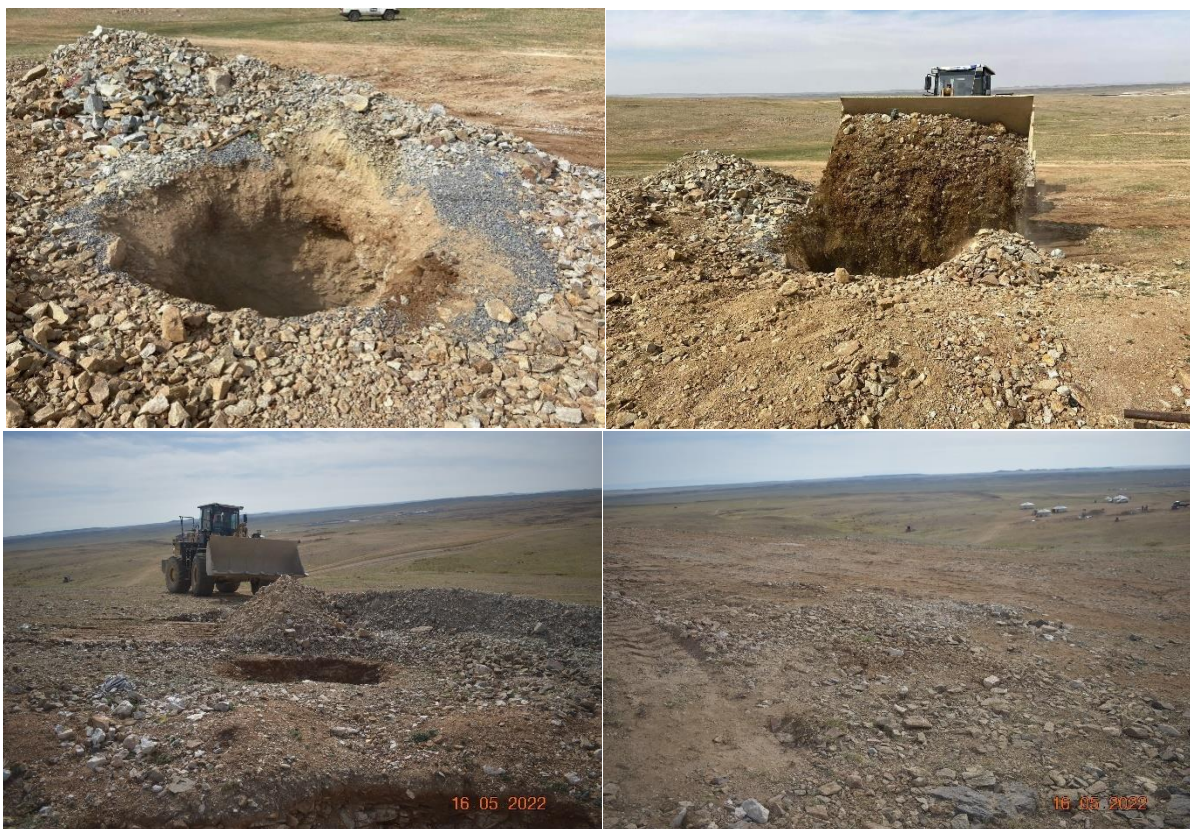
Зураг 19: Техникийн нөхөн сэргээлт хийж буй байдал

Бичил уурхайн нөхөн сэргээлт: 2022 оны 05-р сарын 16, 06-р сарын 17-ны өдрүүдэд ХАМО нөхөрлөлүүдийн ашиглалтын талбайд техникийн нөхөн сэргээлтийг “Наран мандал энтерпрайзес” ХХК-нь SEM656 маркийн ковш ашиглан тодорхой нөхөрлөлд харьяалагдах, хаалт хашилтгүй 6 нүх, эзэн холбогдогч нь тодорхойгүй 2 нүхэнд техникийн нөхөн сэргээлтийг хийж гүйцэтгэсэн. Тусгай зөвшөөрөл эзэмшигч байгууллагын зүгээс уг техникийн нөхөн сэргээлтийн ажилд “Бичил уурхайн олборлолтын улмаас эвдэрсэн газарт нөхөн сэргээлт хийх батлагдсан аргачлал”-ыг мөрдөн ажилласан.

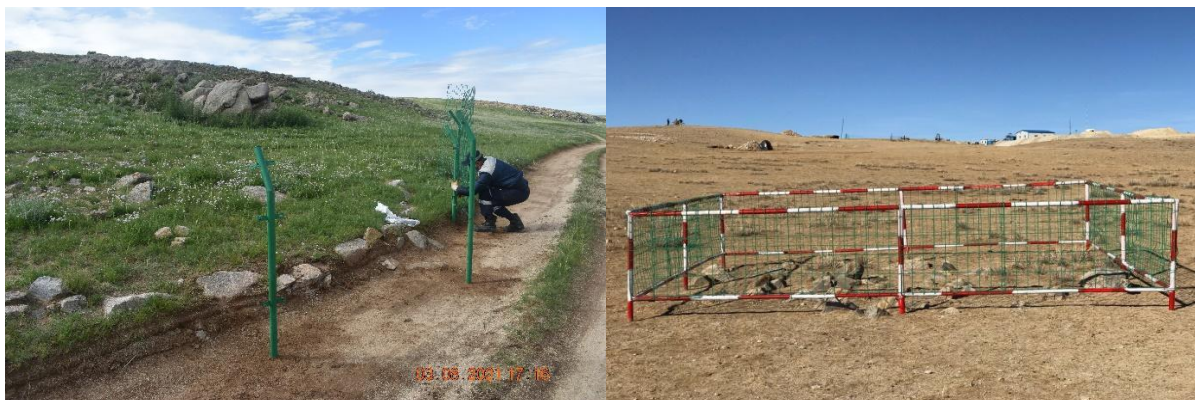
- Түүх, соёлын дурсгал болон ард түмний зан үйлд харшлах зүйлсийг хөндөхгүй байхын үүднээс талбайд орших дурсгалт зүйлст хамгаалалт хийх, ойр орчмоор нь машин техник явуулахгүй байхаар зохион байгуулан ажиллаж байна.
Түүх, соёлын дурсгал (археологийн дурсгал) болон ард түмний зан үйлд харшлах зүйлсийг хөндөхгүй байлгах үүднээс харуулууд тогтоосон маршрутын дагуу тогтмол хянаж, шалгаж байна.

Зураг 26: Түүх соёлын дурсгалт газрыг хашиж хамгаалсан байдал

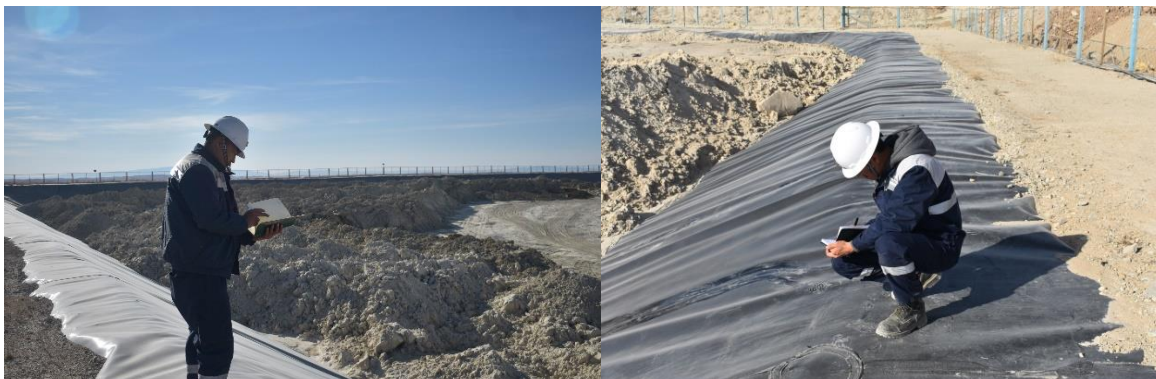
Зураг 28: Хаягдлын даланг шалгаж буй байдал

Туршлага бүхий металлургийн инженер хаягдлын сангийн тогтворжилтыг тогтмол хянаж ажилласан бөгөөд эвдрэл, хагарал, нуралт гарсан тохиолдол бүртгэгдээгүй.

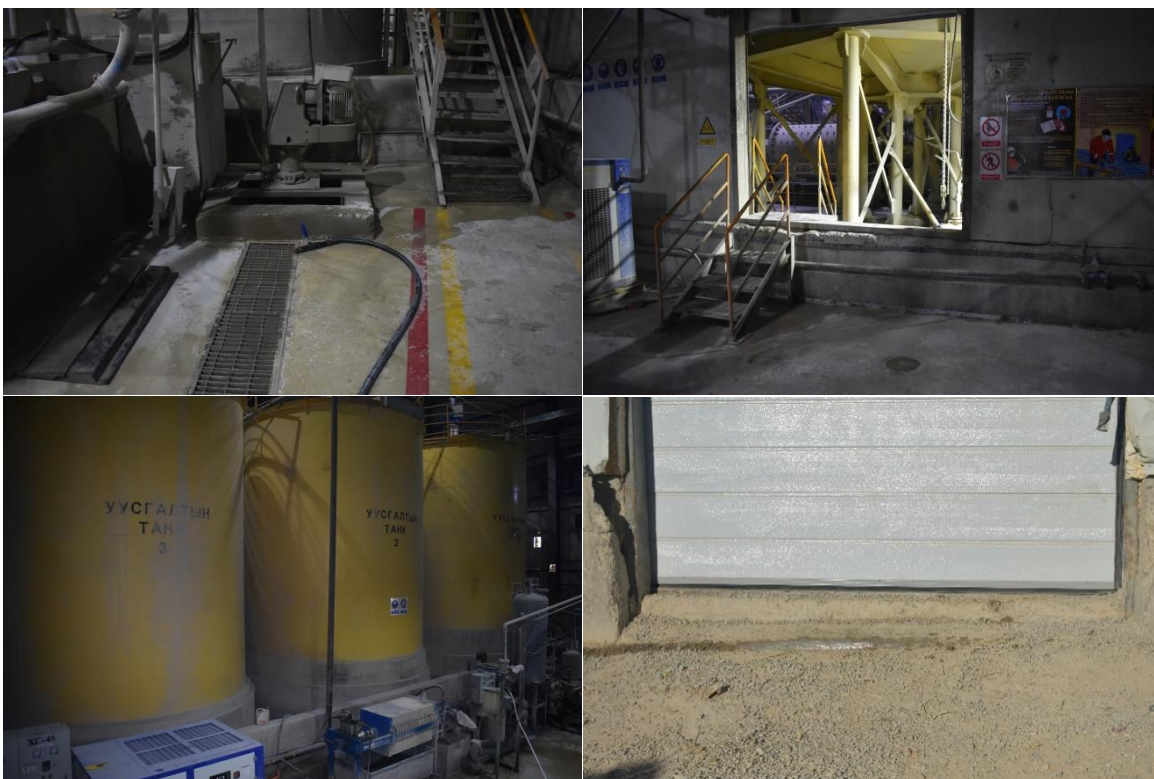
Зураг 29: Баяжуулах үйлдвэрийн уусгалтын танк болон хаалганы өндөрлөгөө, худаг бүхий зумф

Хүдэр баяжуулах үйлдвэрийн 598м² талбайд байрлах уусгалтын танкуудаас технологийн уусмал алдагдсан тохиолдолд тусгаарлалтын HDPE геомембран доторлогоотой, бетон хийцийн гадаргуутай, уусмалын тархалтыг хязгаарлах 1.5 м өндөр хашилттай. Мөн асгарсан уусмалыг технологийн процесруу эргүүлэн татах худаг бүхий зумфтэй бөгөөд үйлдвэрийн орох, гарах гарцын шалны өндөрлөгөөтэй тул химийн бодисын асгаралт үүссэн тохиолдолд гадагш алдагдахаас сэргийлж байгаа юм.

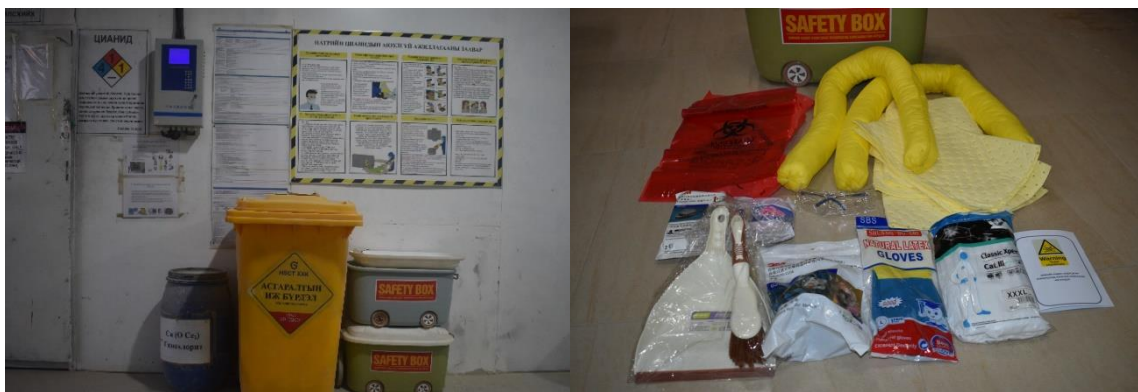
Зураг 30: Химийн бодис асгарсан үед хэрэглэх иж бүрдэл

Химийн бодисын агуулах, урвалж найруулах өрөөнүүдэд химийн бодис асгарсан онцгой үед хэрэглэх багц, шингээгч материалуудыг байрлуулсан.

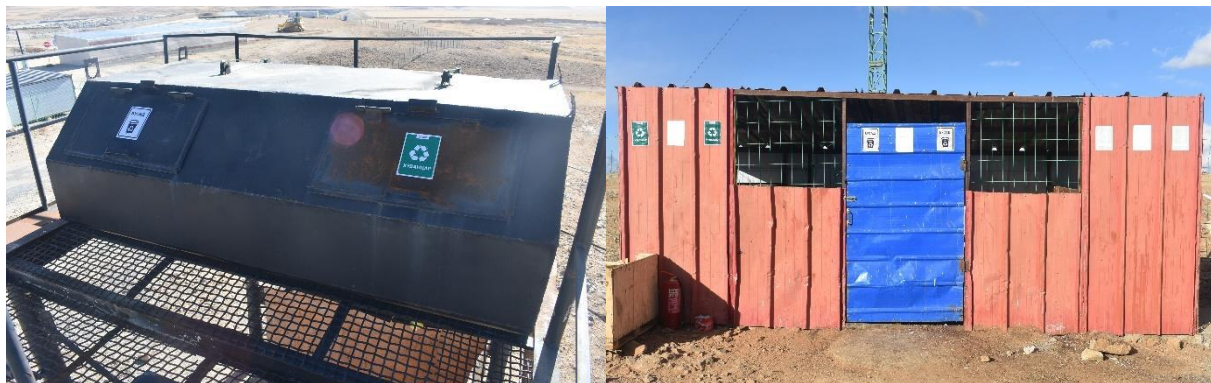
Тогтоосон цэгээс бусад газарт хөрсийг хог хаягдлаар бохирдуулахгүй байхад анхаарч, хог хаягдлыг энгийн болон хуванцар хаягдлаар нь эх үүсвэр дээр нь ангилан ялгаж, хог хаягдал салхи шуурганд хийсэж, орчныг бохирдуулахаас сэргийлсэн зориулалтын тагтай хогийн сав бүхий түр цэгт цуглуулж, Баян-Овоо сумтай хийсэн Хог хаягдлын гэрээний дагуу хог хаягдлын төлбөрийг цаг тухайд нь төлж, тогтмол хугацаанд тусгайлан тоноглогдсон тээврийн хэрэгслээр зөөж, аймгийн төвийн төвлөрсөн хогийн цэгт 7 хоногт 2 удаа хаяж байна.

Зураг 34: Хог хаягдлыг түр хадгалах цэгүүд

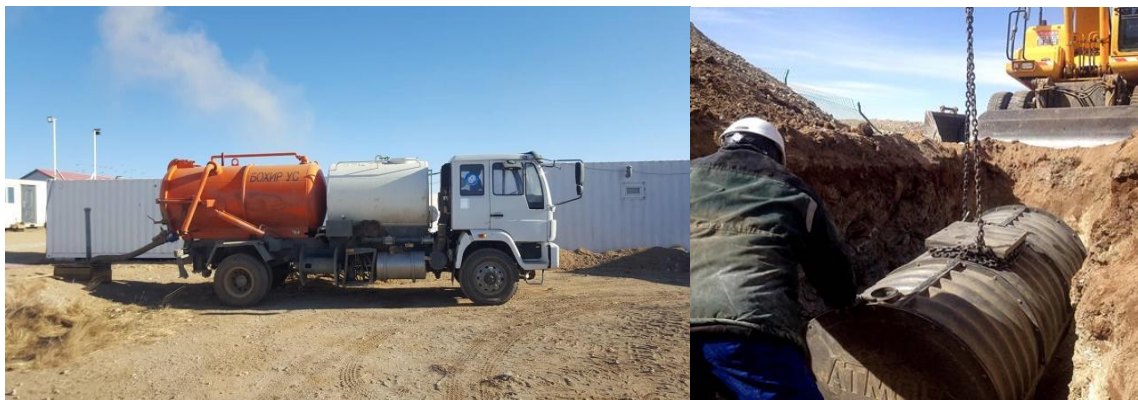
Уурхайн тосгоноос гарах ахуйн бохир усыг зөвшөөрөл бүхий цэгт, нэгдсэн нэг шугам сүлжээнд холбон хуримтлуулж байна. Ахуйн бохир усыг тунгааж, тунгаасан лаг үлдэцээ хадгалан боловсруулж халдаргүйжүүлэх зориулалттай “Септик” системийг ашигладаг.

Зураг 36: Септик танк болон ахуйн бохир ус соруулалт

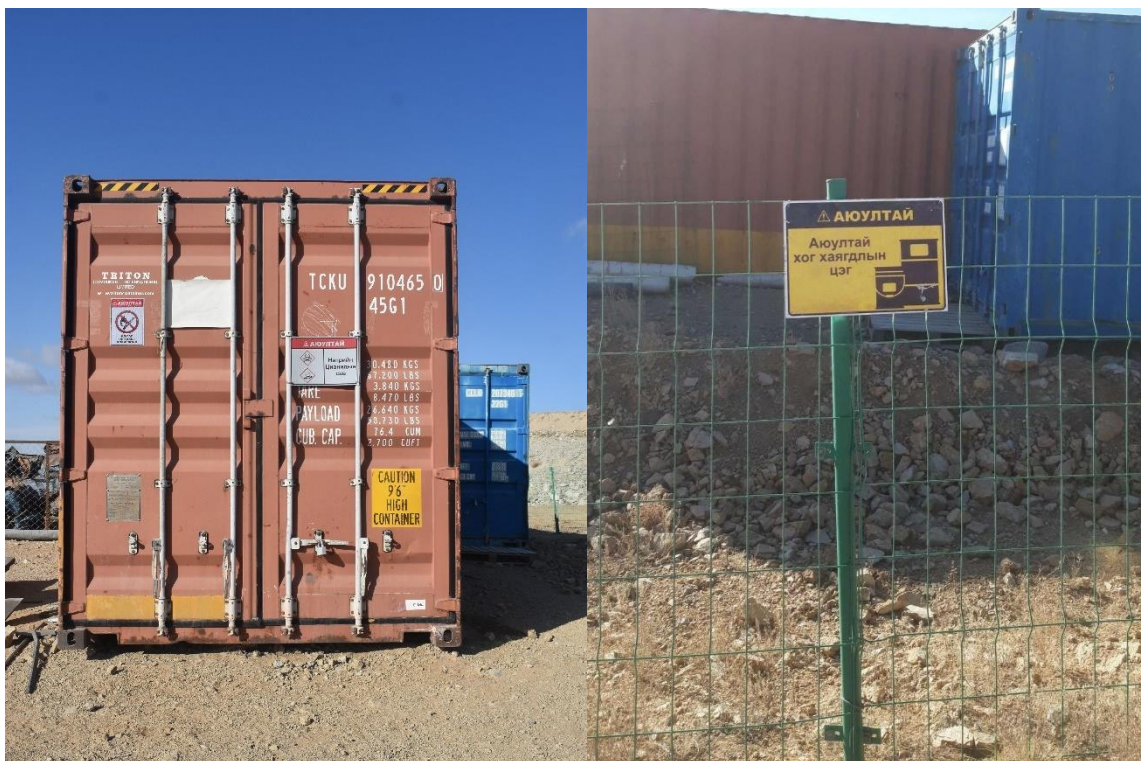
Зураг 37: Аюултай хог хаягдлыг түр хадгалах цэг

Хүдэр баяжуулах үйлдвэрээс гарч буй химийн бодисын сав баглаа боодлыг аюултай хог хаягдал хүлээн авах эрх бүхий байгууллагад гэрээний дагуу шилжүүлэх хүртэл аюулгүй орчин бүрдүүлсэн тусгай цэгт түр хадгалж байна.

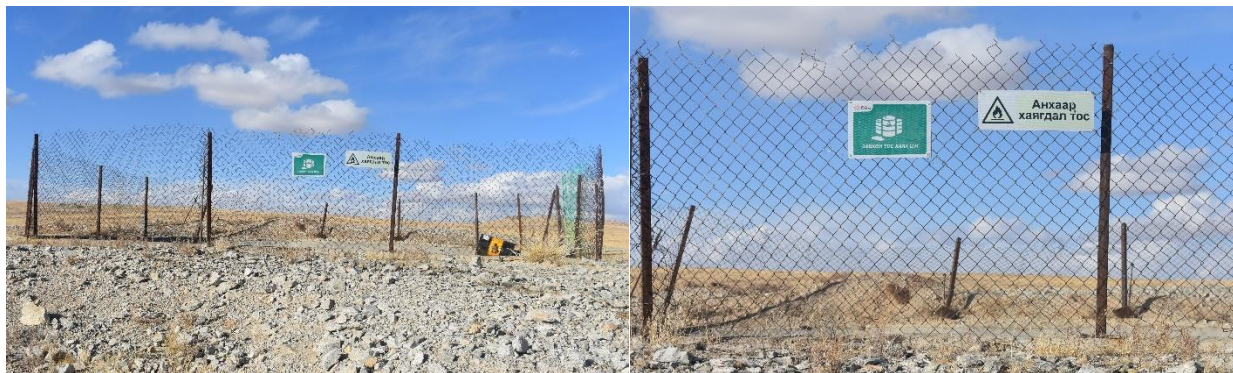
Зураг 39: Аюултай хог хаягдлын цэг болон анхааруулах тэмдэг тэмдэглэгээ

Техник үйлчилгээнээс гарсан хаягдал тос, масло агуулах тусгай цэг бүрт аюулаас сэрэмжлүүлсэн тусгай таних тэмдэг, нэр хаяг байршуулсан.

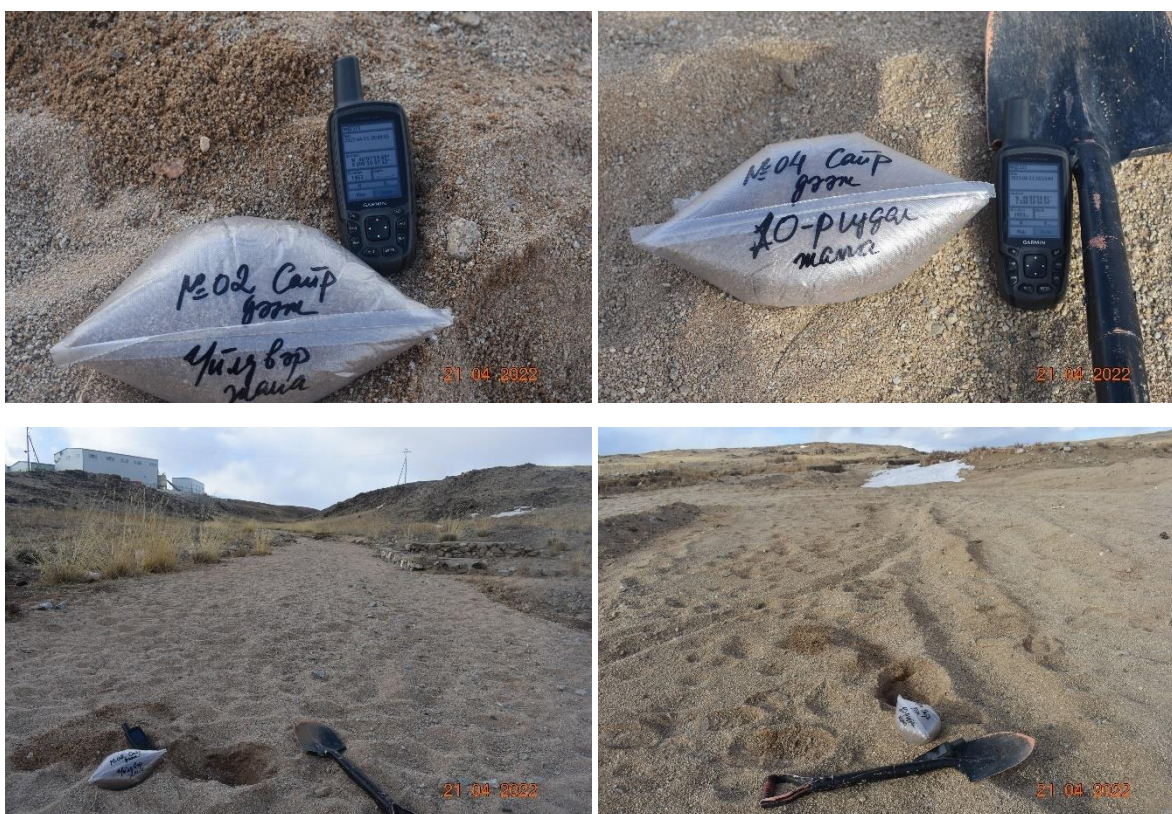
Төслийн талбайг дайран гарах хуурай сайрнаас 2 удаа сайрын хурдаснаас дээж авч улсын итгэмжлэгдсэн лабораторид хүнд металын агууламжийг тодорхойлуулсан.

Зураг 40: Түр урсац үүсдэг хуурай сайрнаас дээж авсан байдал

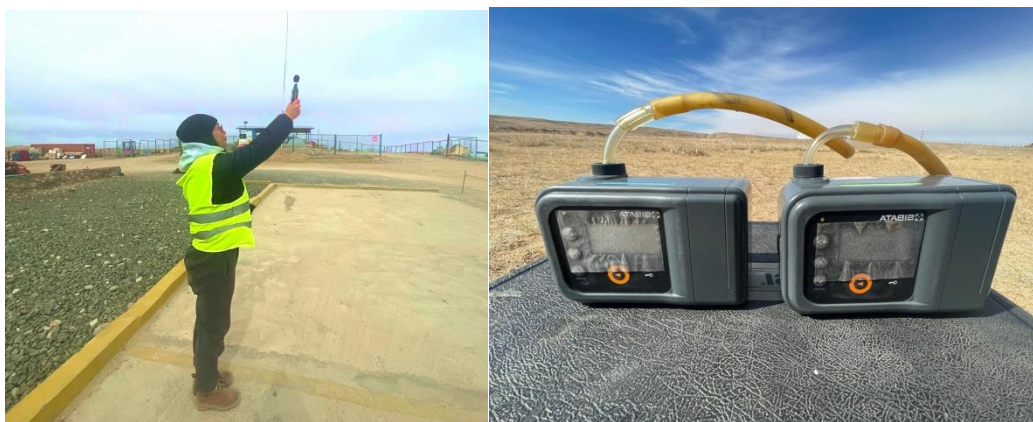
Зураг 41: Агаарын чанарын хэмжилт хийж буй байдал

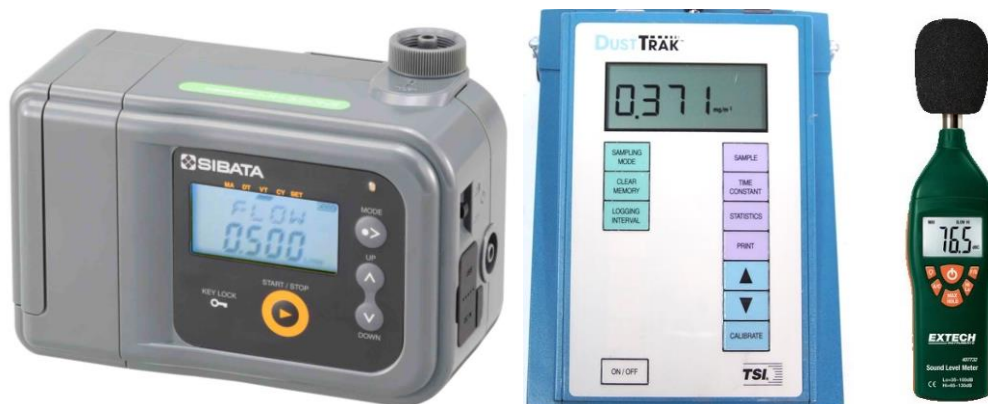
Зураг 42: Хэмжилтийн багаж төхөөрөмжүүд

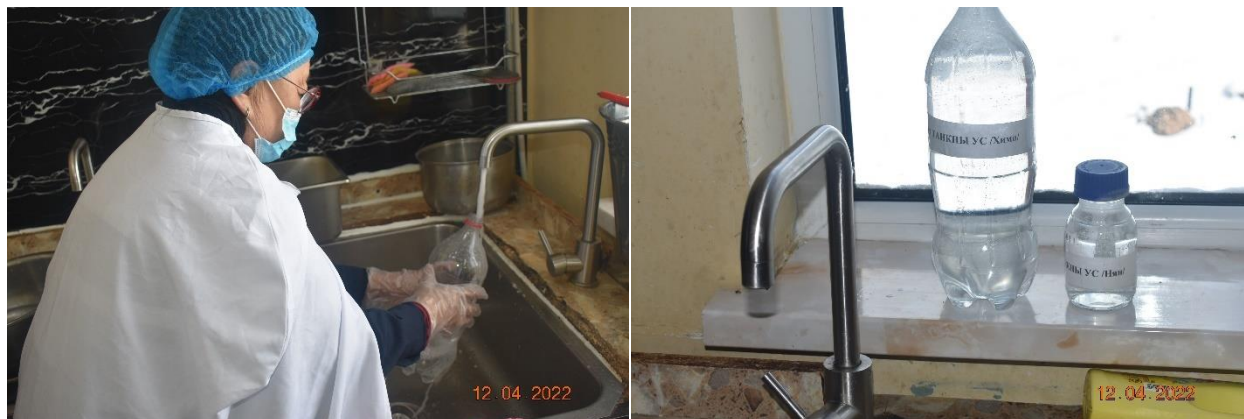
Орчны хяналт шинжилгээний хөтөлбөрийн хүрээнд Далд уурхайн шүүрлийн ус болон унд ахуй, үйлдвэрлэлийн зориулалтаар гаргасан худгуудаас дотооддоо болон хөндлөнгийн байгууллагатай хамтран усны дээж авч улсын итгэмжлэгдсэн лабораторид химийн ерөнхий үзүүлэлтүүдийн шинжилгээнд 4-н удаа, нянгийн шинжилгээнд 2 удаа хамруулсан.

Зураг 43: Унд ахуйн худгийн усны химийн болон нянгийн үзүүлэлт шинжлүүлэхээр дээж авч буй байдал

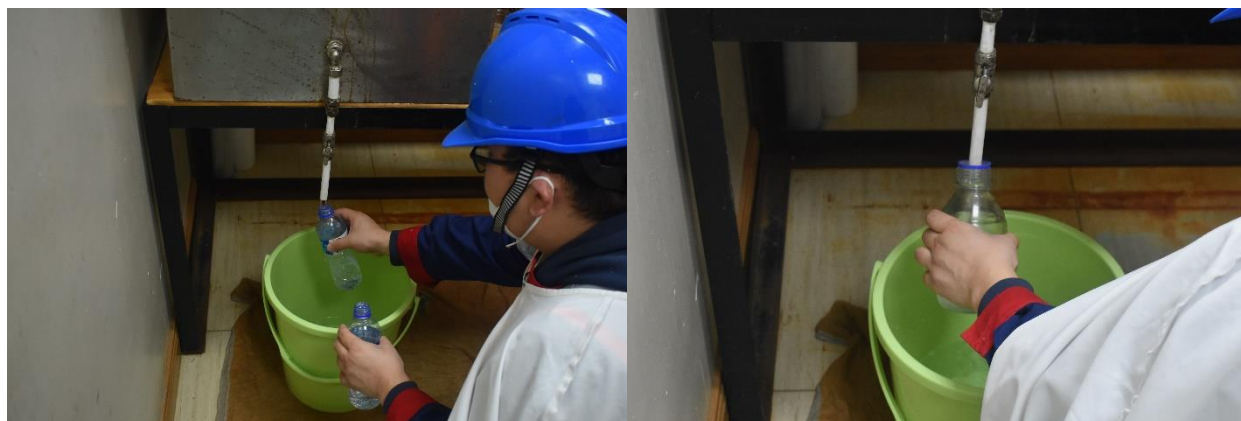
Зураг 44: Цэвэршүүлэгч төхөөрөмжийн усны химийн болон нянгийн үзүүлэлт шинжлүүлэхээр дээж авч буй байдал

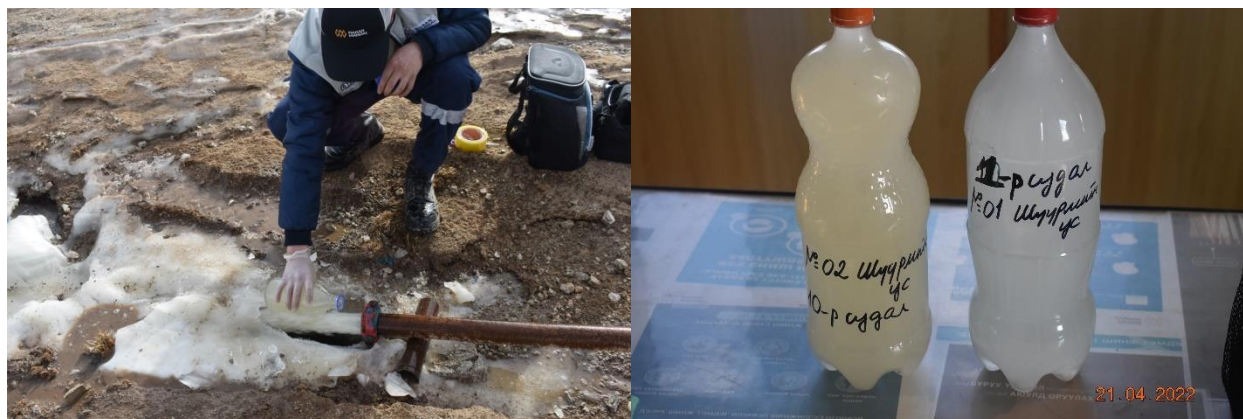
Зураг 45: Далд уурхайн шүүрлийн уснаас дээж авч буй байдал

Далд уурхайн 1-р судлын налуу амны шүүрлийн ус болон 10-р судлын шүүрлийн уснаас дээжлэлтийг 2022 оны 04-р сарын 21-ны өдөр 2 л-ийн хэмжээтэй ариутгасан саваар авч байгаль орчны итгэмжлэгдсэн лаборатори “Хан-Лаб” ХХК-д хүргүүлж усны ерөнхий химийн шинжилгээ хийлгүүлсэн.

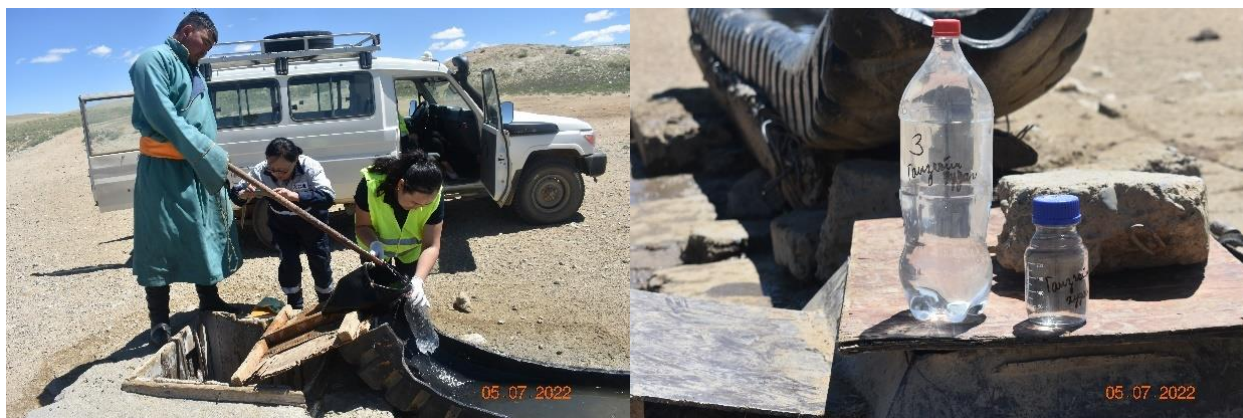
Зураг 46: Малчдын худгуудаас дээж авч буй байдал

Мөн Баян-Овоо сумын засаг даргын албан хүсэлтийн дагуу Орчны хяналт шинжилгээний хөтөлбөрийн хүрээнд 2022 оны 7 дүгээр сарын 05-ний өдөр Баянхонгор аймгийн мэргэжлийн хяналтын газрын эрүүл ахуйн улсын ахлах байцаагчтай хамтран Баян-Овоо сумын Мандал хайрхан 1 дүгээр багийн нутагт орших малчдын унд ахуйн 6 худаг тус бүрээс 1,5 литрын хэмжээтэй цэвэр усны сав, 500мл ариутгасан шилээр усны дээж авч химийн ерөнхий үзүүлэлт болон нянгийн үзүүлэлтүүдээр Мэргэжлийн хяналтын итгэмжлэгдсэн лабораторид шинжлүүлэн дүгнэлт гаргуулсан. (Хавсралт 32: Мэргэжлийн хяналтын газарт хүргүүлсэн албан хүсэлт), (Хавсралт 33: Малчдын худгийн шинжилгээний дүн, дүгнэлт)

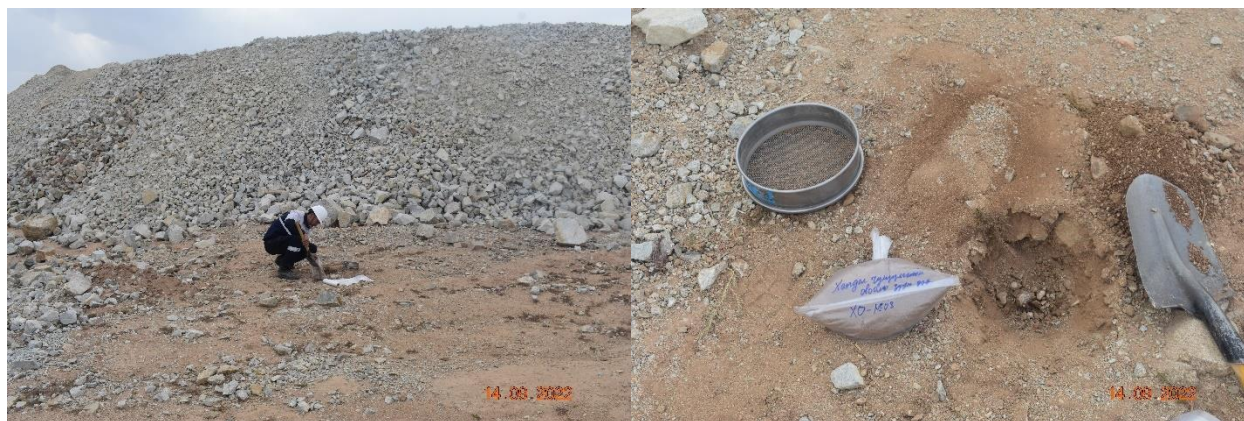
Зураг 48: Хөрсний дээжлэлт хийж буй байдал

Орчны хяналт шинжилгээний хөтөлбөрийн дагуу төслийн талбайн хөрсний бохирдол үүсэж болзошгүй хэсэгүүдэд хүнд метал, химийн элементүүдийн үзүүлэлтийг улсын итгэмжлэгдсэн лабораторид жилд 2 удаа шинжлүүлсэн.

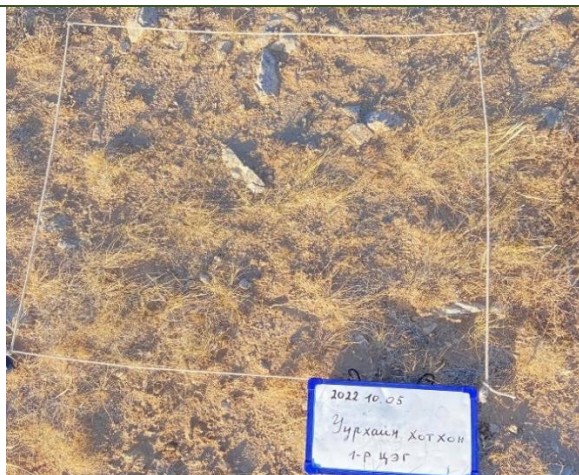
Мониторингийн цэг №1 - Уурхайн хотхон

Дагалдагч зүйлүүд 100 м²: *Artemisia frigida*-Агь, *Cleistogenes songorica*-Зуунгарын хазаар өвс, *Lagochilus ilicifolius*-Ямаан ангалзуур, *Agropyron cristatum*-Саман ерхөг, *Allium polyrrhizum*-Таана сонгино

Зонхилогч зүйлүүд 1м²: *Stipa gobica*-Говийн хялгана

1 х1 м талбай дахь газрын бүрхэц : Ургамлын бүрхэц 41%, Халцгай газар 54% , Чулуу 5%

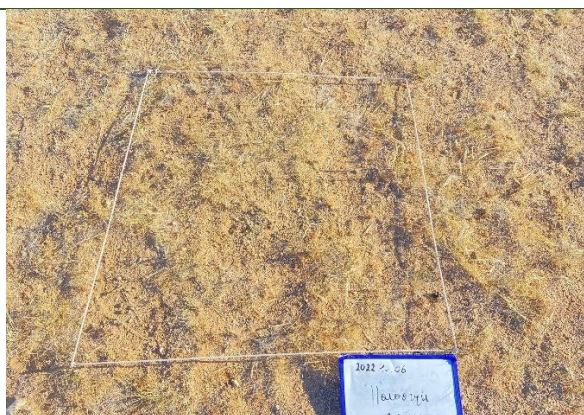
Мониторингийн цэг №2 - Нөлөөлөлд өртөөгүй талбай

Дагалдагч зүйлүүд 100 м²: *Carex duriuscula*-Ширэг улалж, *Artemisia frigida*-Агь, *Cleistogenes songorica*-Зуунгарын хазаар өвс

Зонхилогч зүйлүүд 1м²: *Stipa krylovii* - Крыловын хялгана, *Agropyron cristatum*-Саман ерхөг,

1 х1 м талбай дахь газрын бүрхэц : Ургамлын бүрхэц 53% Халцгай газар 47%

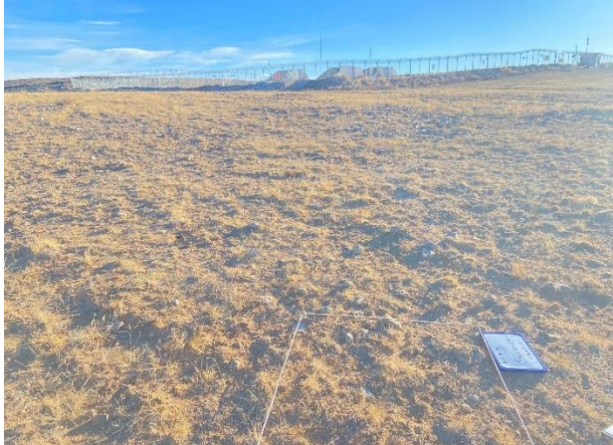
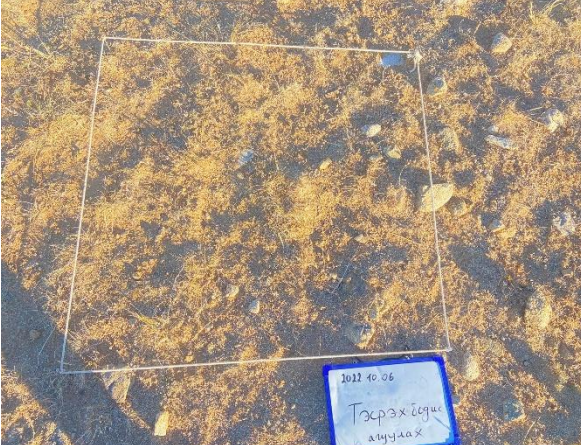
Мониторингийн цэг №3 - Тэсрэх бодисын агуулах

<p>Дагалдагч зүйлүүд 100 м²: <i>Artemisia frigida</i>-Агь, <i>Androsace incana</i>- Буурал далан товч, <i>Agropyron cristatum</i>-Саман ерхөг, <i>Heteropappus altaicus</i>-Алтайн согсоолж</p>	<p>Зонхилогч зүйлүүд 1м²: <i>Stipa krylovii</i> - Крыловын хялгана, <i>Carex duriuscula</i>- Ширэг улалж,</p>
<p>1 х1 м талбай дахь газрын бүрхэц : Ургамлын бүрхэц 51% Халцгай газар 42% Чулуу 7%</p>

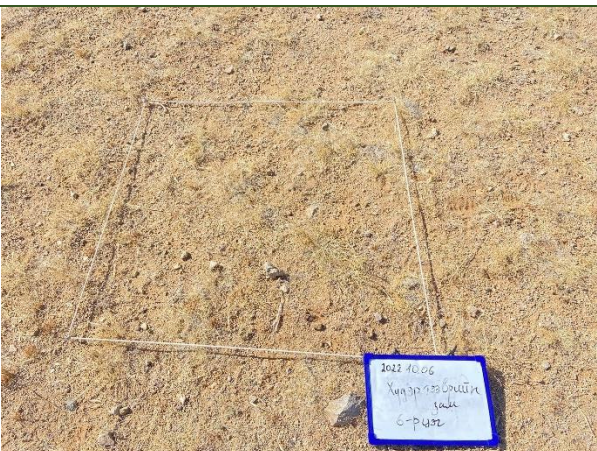
Мониторингийн цэг №6, Хүдэр тээвэрлэх зам

Дагалдагч зүйлүүд 100 м ² : <i>Cleistogenes songorica</i> -Зүүнгарын хазаар өвс, <i>Allium polyrrhizum</i> -Таана сонгино	Зонхилогч зүйлүүд 1м ² : <i>Stipa gobica</i> -Говийн хялгана
1 х1 м талбай дахь газрын бүрхэц : Ургамлын бүрхэц 31% Халцгай газар 77% Чулуу 2%

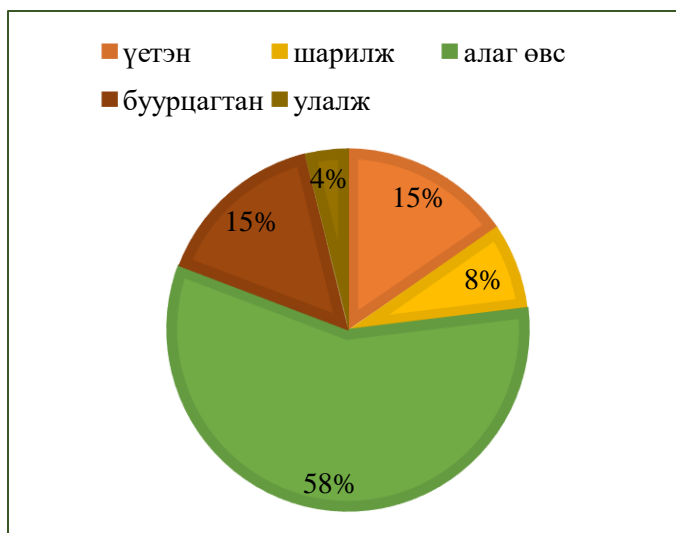
Диаграмм 3: Ургамлын аж ахуйн бүлэг

Аж ахуйн бүлгээр ялган үзэхэд 58% алаг өвс, 15% үетэн, 15% буурцагтан, 8% шарилж байна. /Диаграмм 3/.

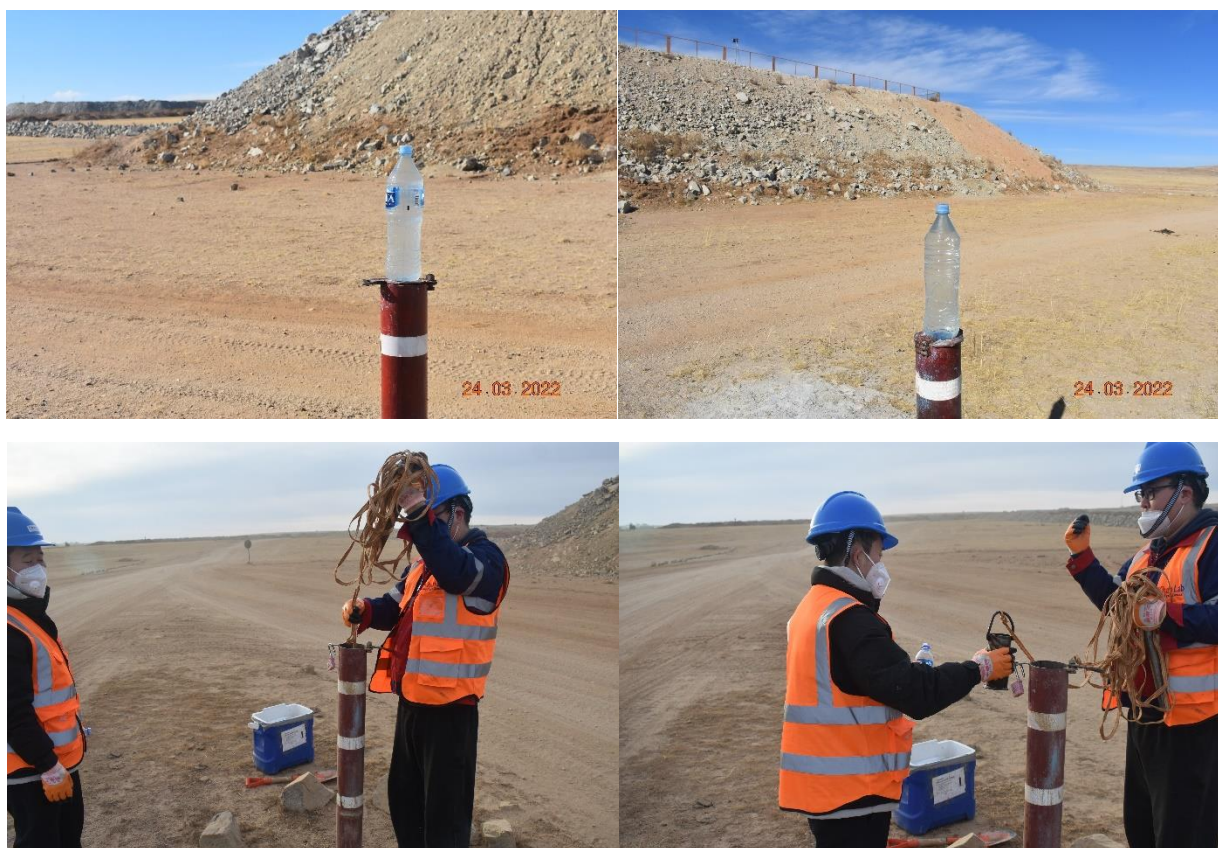
Зураг 53: Хаягдлын далангийн хяналтын цооногоос усны дээж авч буй байдал

Хаягдлын далангийн хяналтын цооногуудаас усны дээж авч улсын итгэмжлэгдсэн лаборатрид нийт болон чөлөөт цианидыг жилд 2 удаа шинжлүүлсэн. Мөн хөндлөнгийн мэргэжлийн байгууллага болох “Ханлаб” ХХК-ний шинжээч, мэргэжилтэнгүүд дээж уурхайн талбайд хүрэлцэн ирж хяналтын цооногоос усны дээж аван шинжилгээнд хамруулсан.

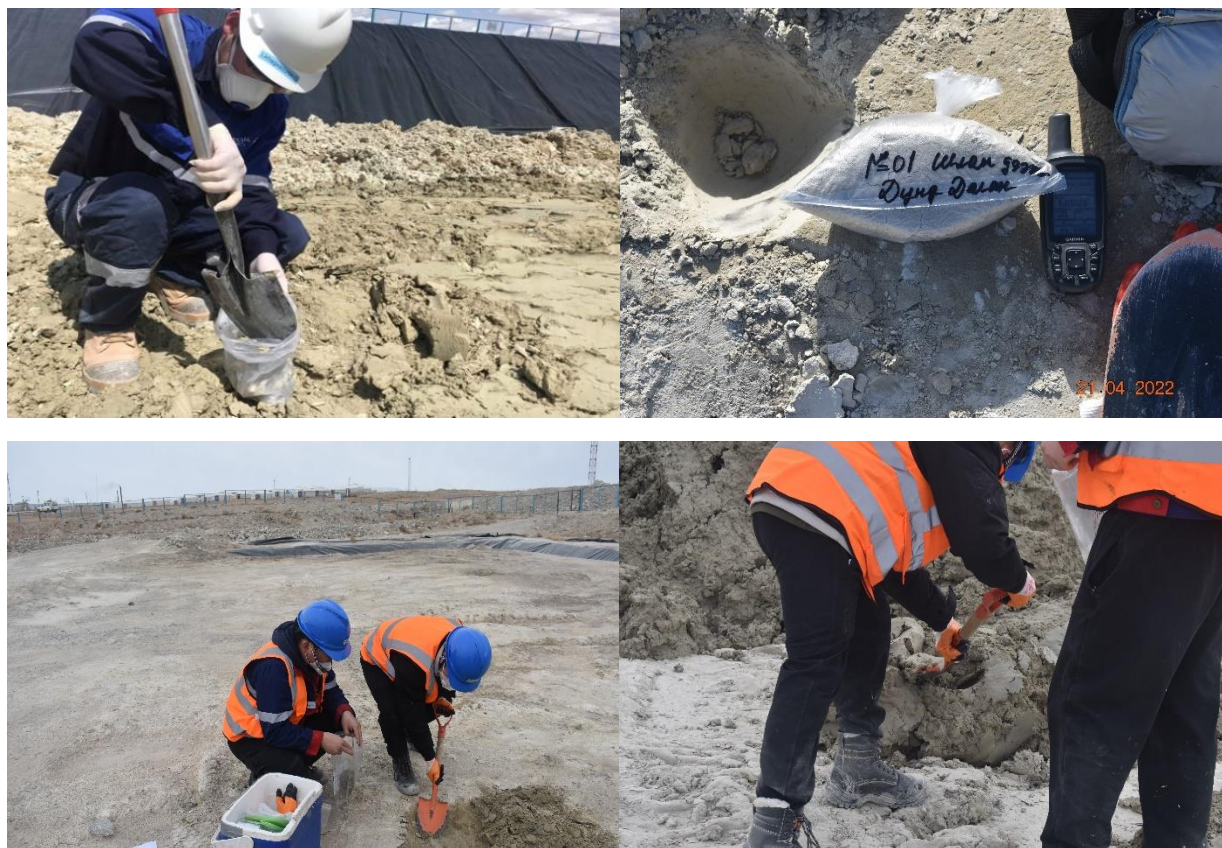
Зураг 54: Хаягдлын сангаас дээж авч буй байдал

Баяжуулах үйлдвэрийн саармагжуулах хэсгийн хаягдлаас өдөр бүр дээж авч өөрсдийн лаборатори болон хөндлөнгийн мэргэжлийн байгууллагаар дээж авхуулан нийт болон чөлөөт цианидын агууламжийг тодорхойлж байна. Хаягдлын сангийн хаягдлаас жилд 2 удаа дээж авч улсын итгэмжлэгдсэн лабораторид нийт болон чөлөөт цианидыг шинжлүүлсэн. *(Хавсралт 36: Саармагжуулах хэсэг болон хаягдлын далангаас авсан дээжний үр дүнгүүд)*

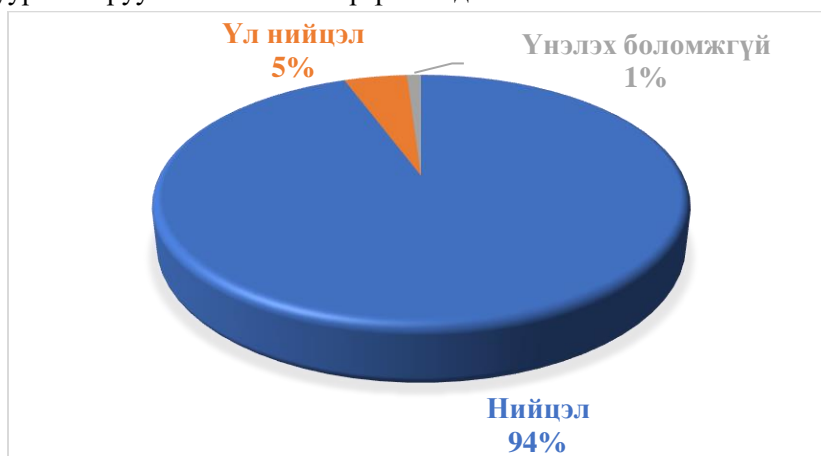
Диаграмм 5: Аудитын үнэлгээний шалгуур үзүүлэлт

Байгаль орчны аудитыг 10 чиглэлээр нийт 220 шалгуур үзүүлэлтээр үнэлэн үзэв. Үүнээс

- 184 шалгуур нийцэл
- 9 шалгуур үл нийцэл
- 2 шалгуур үнэлэх боломжгүй
- 25 шалгуур сайжруулах саналтайгаар үнэлэгдсэн байна.
