**“ГАЛБА РЕСУРС” ХХК-ИЙН ӨМНӨГОВЬ АЙМГИЙН
ХАНБОГД СУМЫН НУТАГ ДЭВСГЭРТ БАЙРЛАХ
“ГААЛИЙН ХЯНАЛТЫН ТАЛБАЙ” ТӨСЛИЙН 2022 ОНЫ
БАЙГАЛЬ ОРЧНЫ МЕНЕЖМЕНТИЙН ТӨЛӨВЛӨГӨӨНИЙ
БИЕЛЭЛТИЙН ТАЙЛАН**

**ӨМНӨГОВЬ АЙМГИЙН ХАНБОГД СУМЫН НУТАГ ДАХЬ
“ГААЛИЙН ХЯНАЛТЫН ТАЛБАЙ” ТӨСЛИЙН 2022 ОНЫ
БАЙГАЛЬ ОРЧНЫ МЕНЕЖМЕНТИЙН ТӨЛӨВЛӨГӨӨНИЙ
БИЕЛЭЛТИЙН ТАЙЛАН**

“ГАЛБА РЕСУРС” ХХК-ИЙН ӨМНӨГОВЬ АЙМГИЙН ХАНБОГД СУМЫН НУТАГ ДАХЬ “ГААЛИЙН ХЯНАЛТЫН ТАЛБАЙ” ТӨСЛИЙН 2022 ОНЫ БОМТ-НИЙ БИЕЛЭЛТИЙН ТАЙЛАН

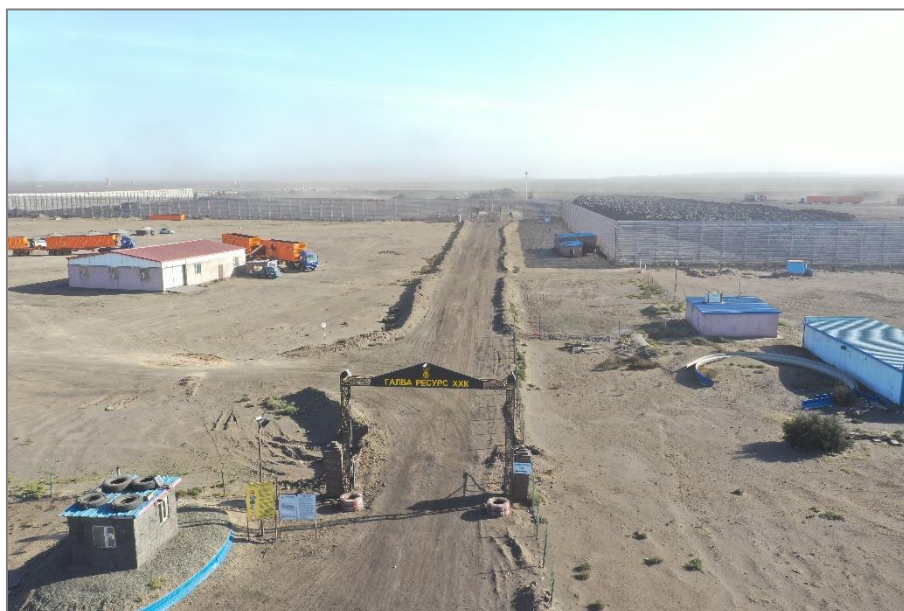
Зураг 1-2. Гаалийн хяналтын талбай

“Галба ресурс” ХХК нь 2012 оны 8-р сарын 17-нд үүсгэн байгуулагдсан ба нүүрс ачиж буулгах зориулалттай 20 га талбайг Гаалийн ерөнхий газрын даргын дугаар А/135 тоот тушаалаар гаалийн хяналтын бүс болгон тогтоосон.

Гаалийн хяналтын бүс, түр агуулах нь бараа тээврийн хэрэгслийг ачих, буулгах төхөөрөмж багаж хэрэгсэл гаалийн хяналт шалгалт явуулах нөхцөл боломжоор хангагдсан.

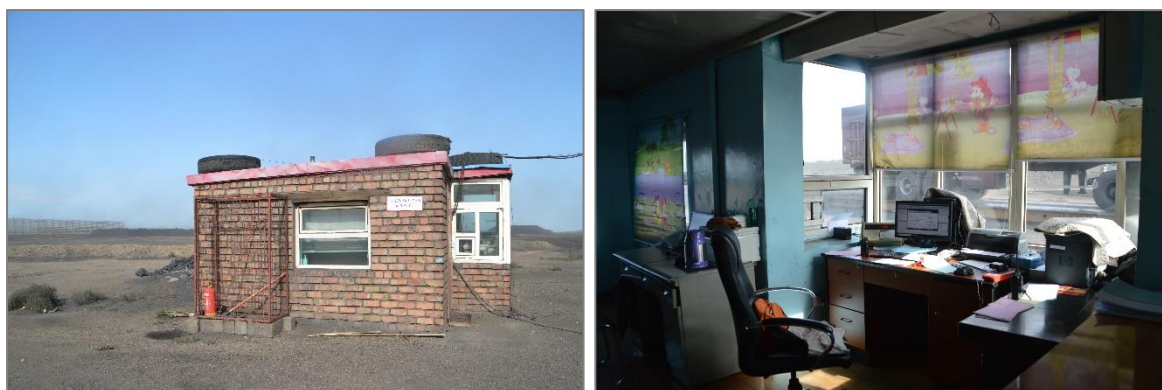
Зураг 1-4. Ажлын байр

Гаалийн үзлэг шалгалт явуулах зориулалттай байр, хэвийн ажиллах эрүүл ахуйн хөдөлмөр хамгааллын стандартад нийцсэн нөхцөлийг бүрдүүлэн ГУБ нарын ажиллах нөхцөлийг ханган, хяналтын бүрэн камержуулсан ажлын байрыг бий болгосон.

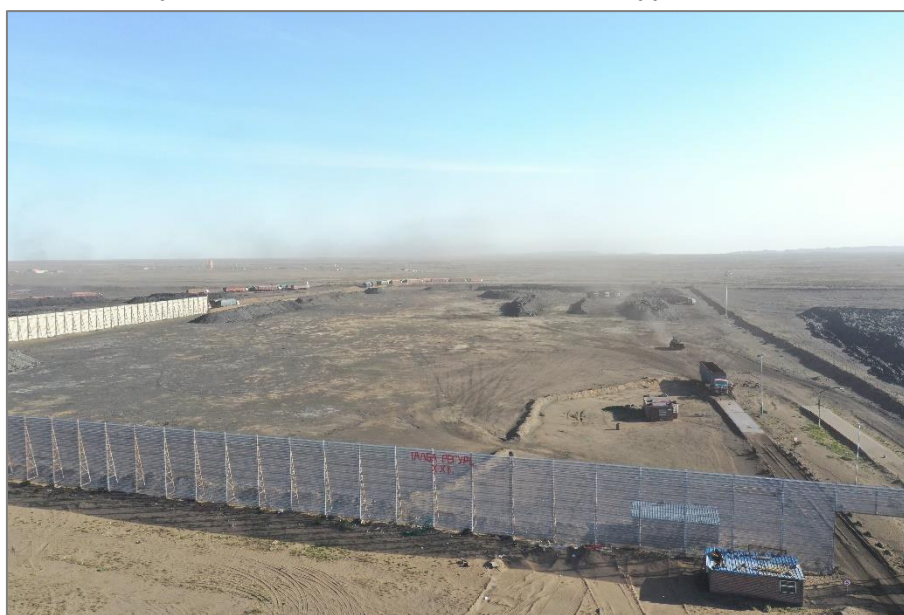
Зураг 1-5. Талбайн харагдах байдал

Тус гаалийн хяналтын талбай нь MNS5832:2007 стандартад нийцсэн үйл ажиллагааг Ханбогд сумын Цагаан хадад 35 га газарт явуулж байна.

Энд нүүрс ачиж буулгах 300-350 машин, салхины хаалт торон хашаа /8м*700м/, нүүрс хэмжих 200 тн-ын даацтай 2 ширхэг автопүү, Вегнее маркийн 8 ширхэг камер бүхий хяналтын систем, дохиоллын найдвартай систем болон гэрэлтүүлэг 100Вт-ын 25ш поржуктор, Doosan маркийн цахилгаан үүсгүүр 4 ширхэг, LIUGONG маркийн дугуйт ковш 16 ширхэг, оффес, ажилчдын байр 286.8 м², зоогийн газрын байр 70.2 м², пүүний байр 2ш 17.2, 26.2м², засварын байр 40м², 560-650 машин зэрэг зогсох ил зогсоол зэрэг MNS CAS 1:2003 стандартын шаардлагыг хангасан барилга байгууламжтай, гаалийн нэгдсэн сүлжээнд холбогдон 2012 оноос үйл ажиллагаа явуулж байна. Компанид үндсэн 30 гаруй хүн ажиллах, гэрээгээр 80 гаруй жолооч ажиллаж байна.

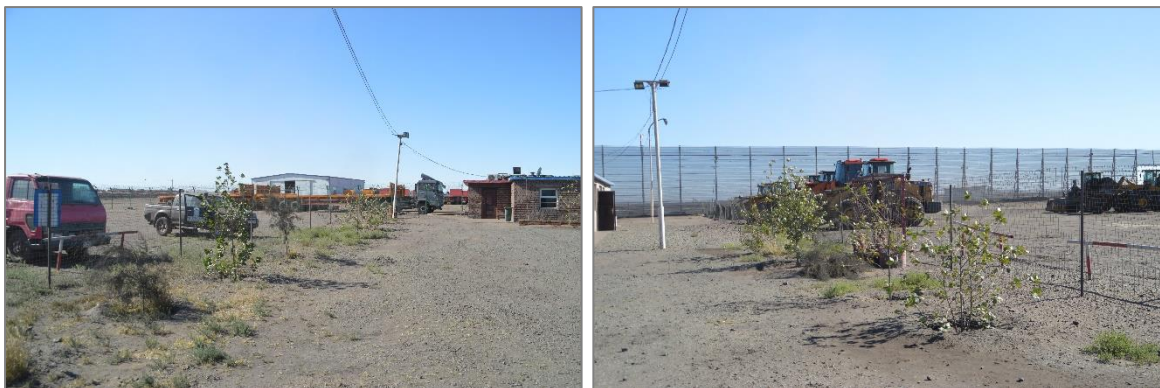
Зураг 3-1. Ажилчдын хотхоны хашаанд тарьсан мод, арчилгаа

“Галба ресурс” ХХК-ийн Өмнөговь аймгийн Ханбогд сумын нутаг дахь “Гаалийн хяналтын талбай” төслийн орчны тохижилтын ажлын хүрээнд ажилчдын хотхоны хашаанд мод тарьж ургалтыг нь дэмжих, усалгаа арчилгааг тогтмол хийж гүйцэтгэж байна.

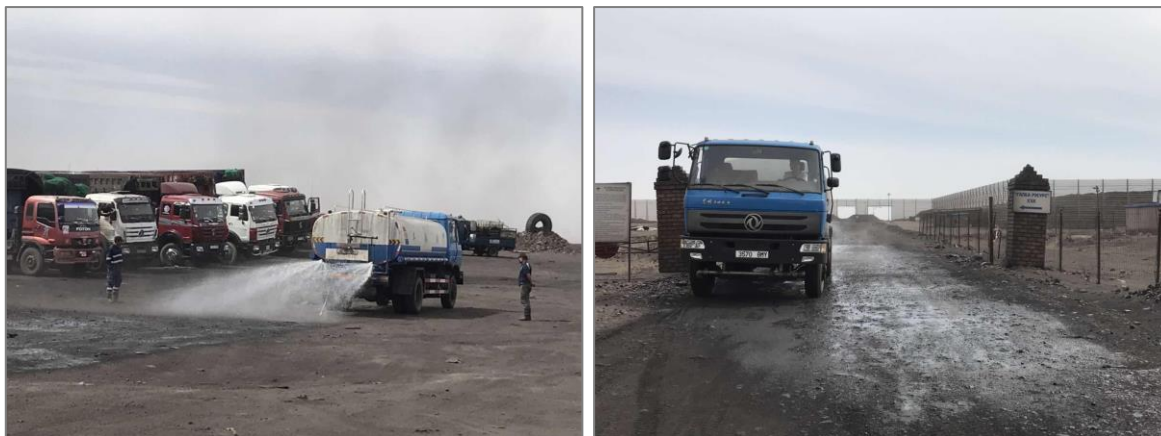
Зураг 3-3. Зам талбайн усалгаа

Гаалийн хяналтын талбайн тоосжилт дарах зорилгоор зам талбайн усалгааг тоосжилт ихтэй үед хийдэг.

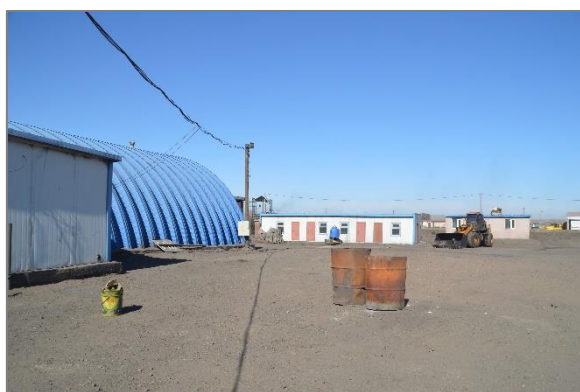
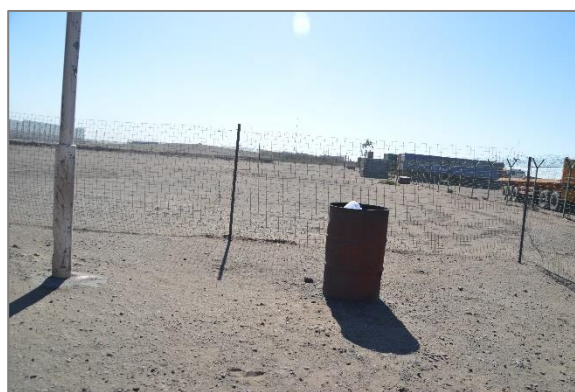
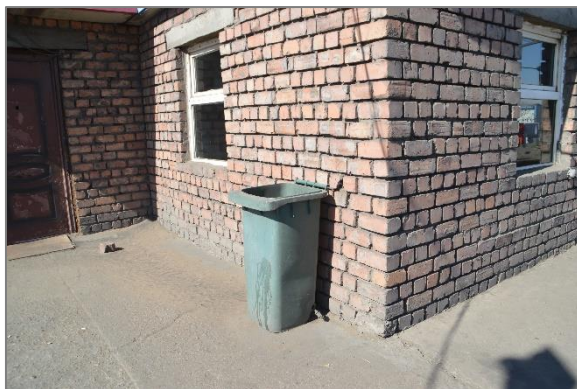
Зураг 5-1. Хогийн савны шийдэл

Гаалийн хяналтын талбайн үйл ажиллагаанаас ялгарах ахуйн хатуу хог хаягдлын ажилчдын хотхон болон ажилчид амрах байр, гаалийн хяналтын бүс доторх гадна талбайнуудад байрлуулсан хогийн савнуудад цуглуулан хуримтлуулж зайлуулдаг.

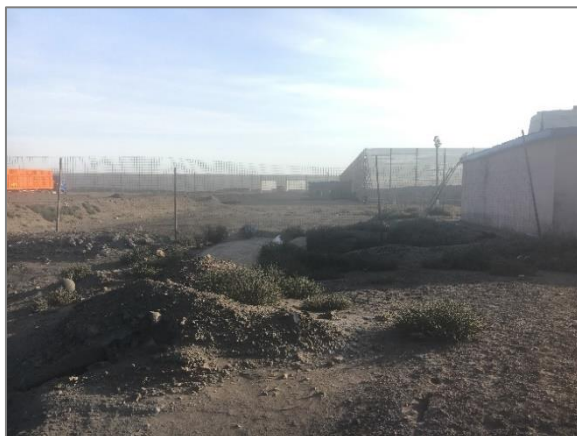
Зураг 5-2. Ахуйн шингэн хаягдлын хэсэг

Ахуйн шингэн хаягдлын тухайд газар доор байрлуулсан 15 м³-ийн багтаамжтай сав дүүрээгүй байна. Дүүрсэн тохиолдолд бохир ус соруулах машинаар соруулан зөвшөөрсөн цэгт зайлуулахаар төлөвлөсөн.

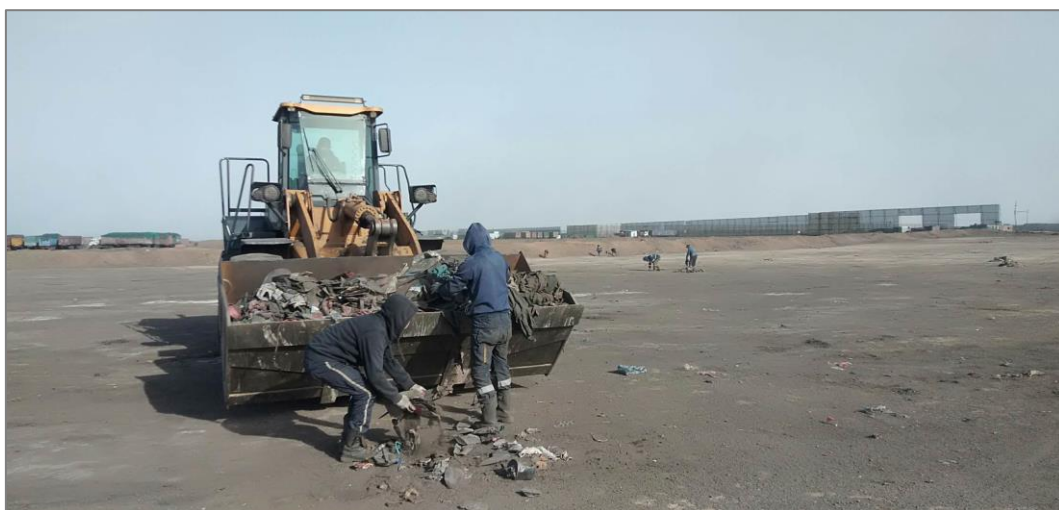
Зураг 5-3. Хог хаягдал зайлуулах

Өмнөговь аймгийн Ханбогд сумын нутаг, Цагаан хаданд байрлах нэгдсэн хогийн цэгт өөрсдийн унаагаар ачиж тээвэрлэн зайлуулдаг.

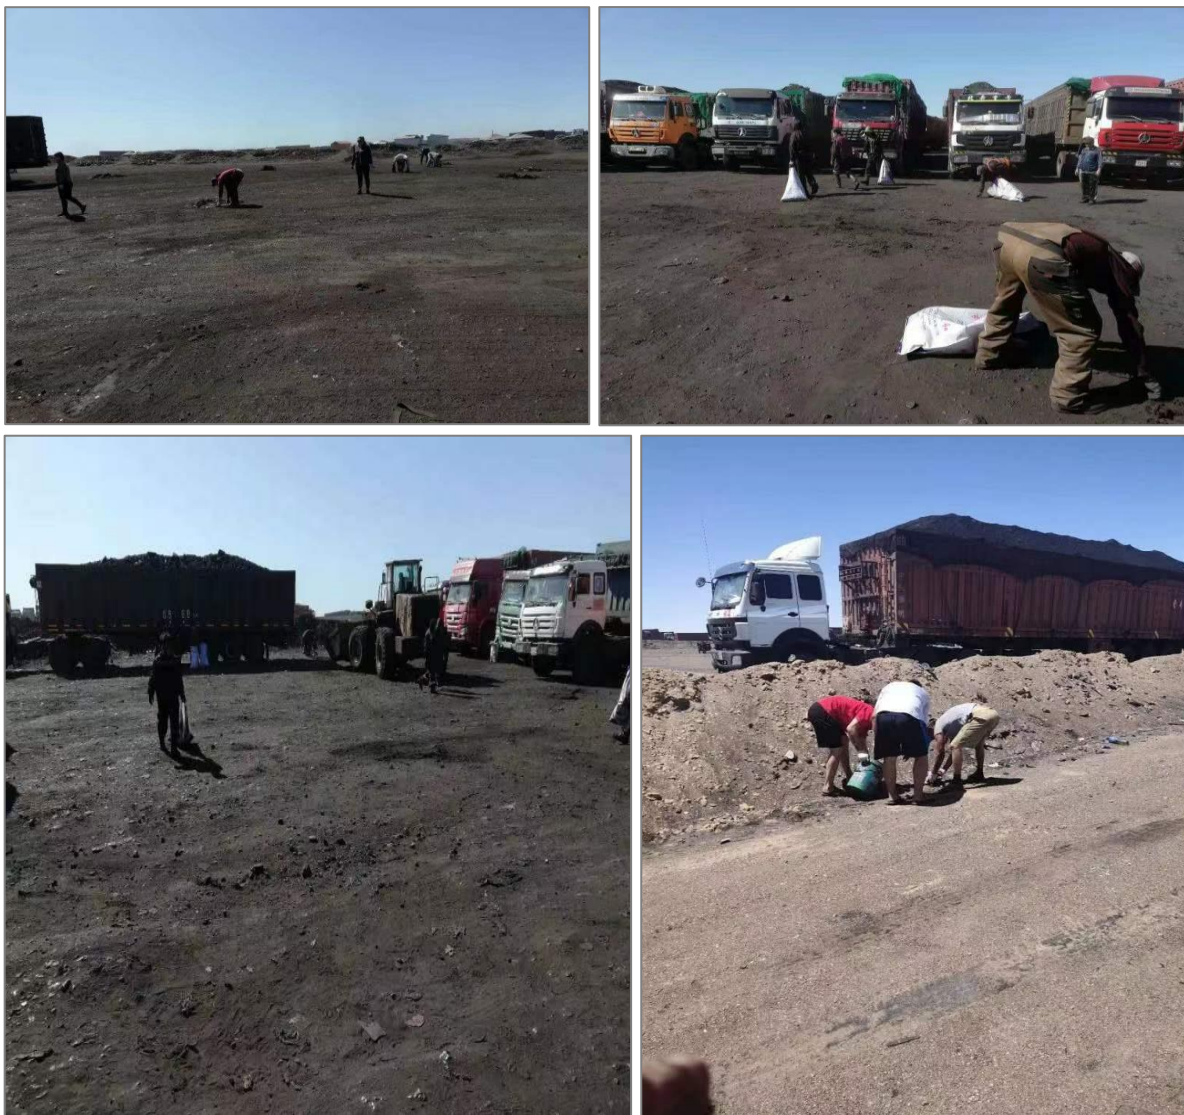
Зураг 5-4. Орчны их цэвэрлэгээ

2022 онд 7 хоног бүрийн бүтэн сайн өдөр кемпийн ажилчид их цэвэрлэгээ хийж ажилласан.

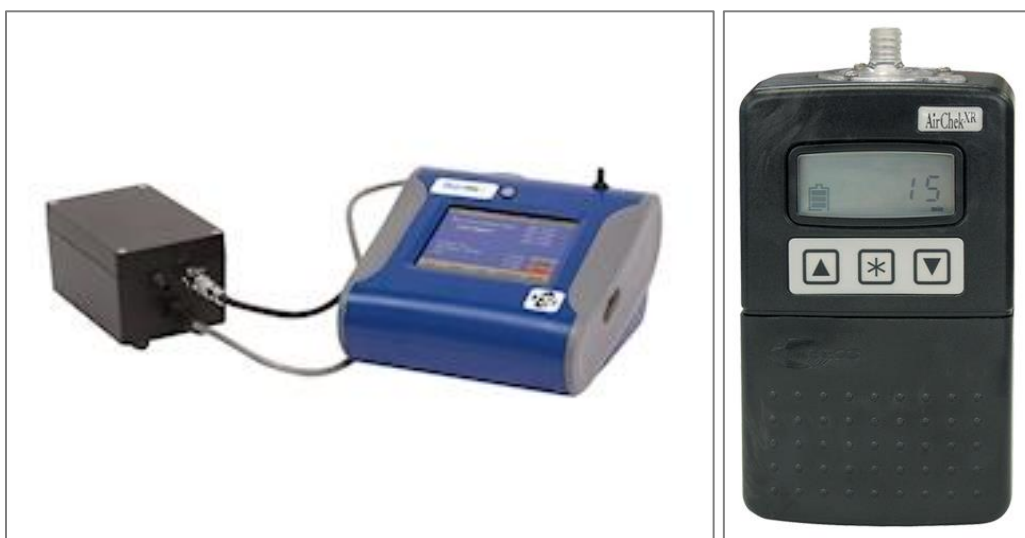
Зураг 6-1. Хээрийн судалгааны багаж

“Галба ресурс” ХХК-ийн Гаалийн хяналтын талбайн агаарын чанарын хяналт шинжилгээний хөтөлбөрийн биелэлтийн 2022 оны хээрийн судалгаа буюу дээж авалтыг 5-р сар болон 9-р сард хийж гүйцэтгэсэн. Энэхүү төслийн талбайн агаарын чанарын мониторинг хийх гадаад орчны 2 цэгт тоос, азотын давхар исэл, хүхэрлэг хий, шуугианы дээжлэлт, хэмжилт хийв. Дээжийг авахдаа “Сорьц авахад тавих ерөнхий шаардлага MNS 3384:1984” стандартыг баримталсан. Утааны хийг агаарын хяналт шинжилгээний цэгийн орчмын агаараас 2л/мин хурдтайгаар 20 минутын турш шингээгч гуурсанд соруулсан бол нийт тоосыг DustTask 8530 багажаар, дуу шуугианыг JEIC Type 1015 загварын зөөврийн багажаар тус тус хэмжив.

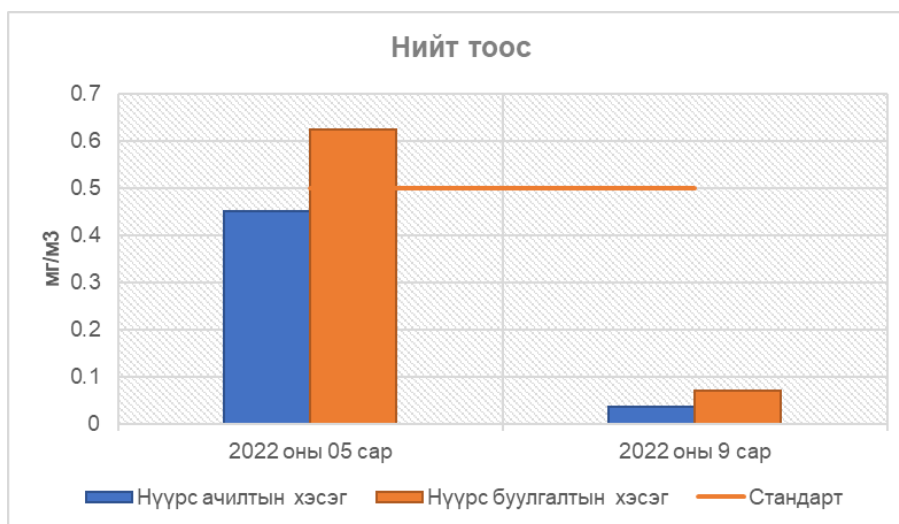
Зураг 6-6. Агаар дахь нийт тоосны агууламж

Зургаас харахад агаар дахь тоосны агууламж 2022 оы 5-р сарын хэмжилтээр зөвшөөрөгдөх дээд хэмжээнээс нүүрс ачилтын хэсэгт /1/ давсан үзүүлэлттэй байна.

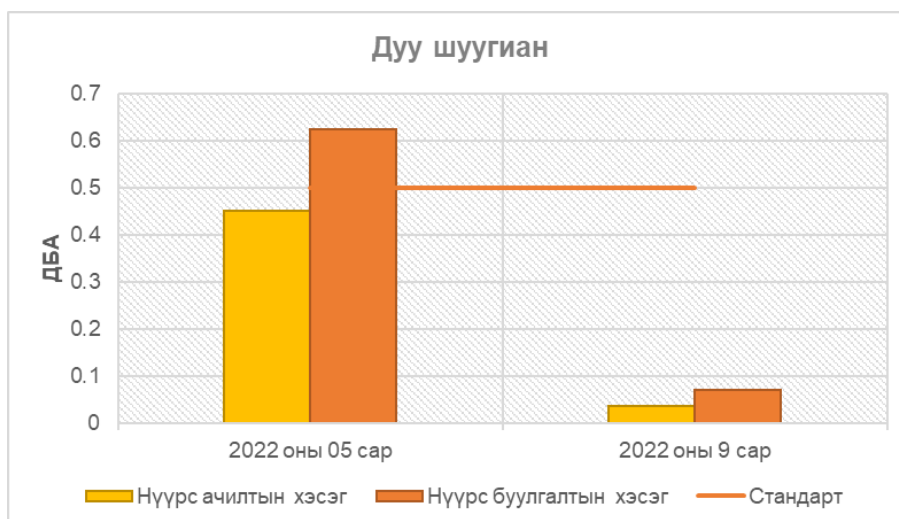
Зураг 6-9. Шуугианы хэмжилт

Зургаас харахад нийт хэмжилт хийсэн цэгүүдийн нүүрс буулгах хэсгийн хэмжилт MNS4585:2016 стандартад заагдсан зөвшөөрөгдөх дээд хэмжээнээс давсан, нүүрс буулгалтын хэсэгт дуу шуугианы түвшин стандартад заасан дээд хэмжээнд байна.

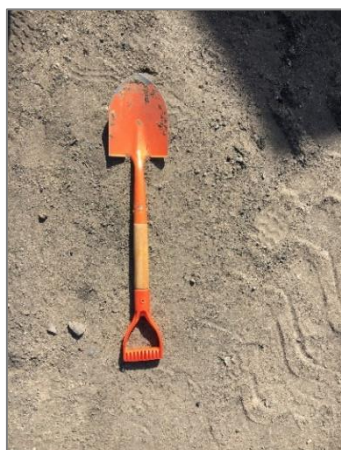
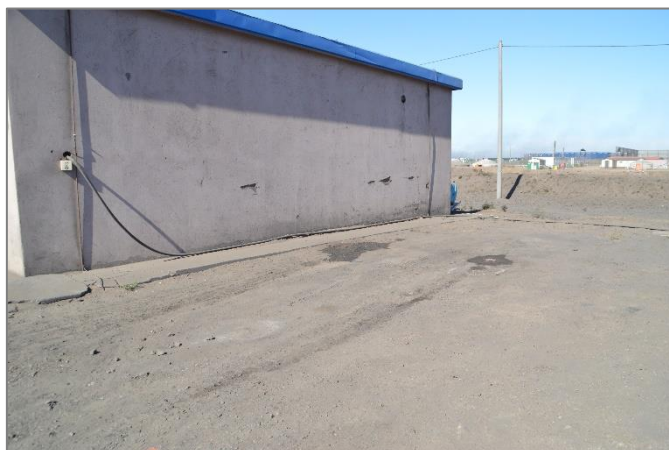
Зураг 6-11. S1 цэгийн хөрсний гадаргын төлөв

Хөрсний мониторингийн цэг S1: Хөрсний дээжлэлт хийсэн авто засварын газрын талбайн хөрсний гадаргад шинээр үүссэн шатах тослох материалын толбо байхгүй, элс болон давсны хуримтлалгүй, нунтаг болон жижиг сайр чулуун хучаастай, бага зэрэг хатуу хог хаягдалтай, бага зэрэг тослох материалын толботой байна.

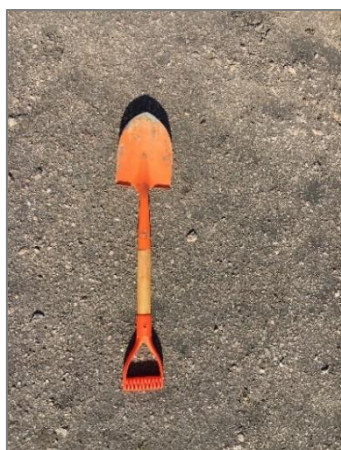
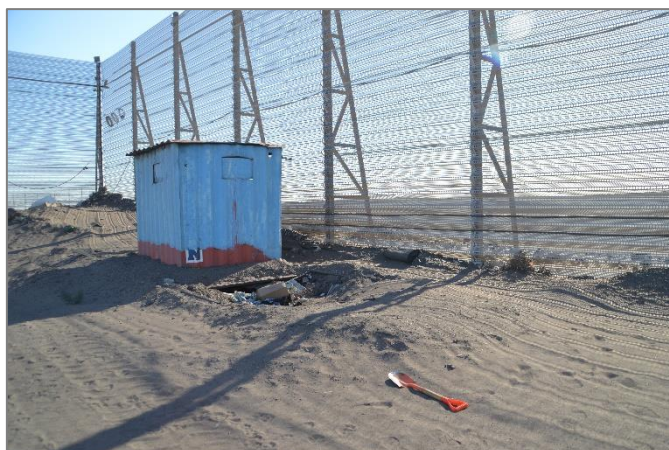
Зураг 6-12. S2 цэгийн хөрсний гадаргын төлөв

Хөрсний мониторингийн цэг S2: Хогийн цэгт ашиглагдах гадарга нь бага зэрэг талхагдсан хөрстэй, хөрсний гадаргад шинээр үүссэн элс тоос болон давсны хуримтлал байхгүй, хөрсний чулуун хучаас нь авто техникийн нөлөөгөөр бага зэрэг талхагдсан, хатуу хог хаягдлаар бага зэрэг бохирдсон байна.

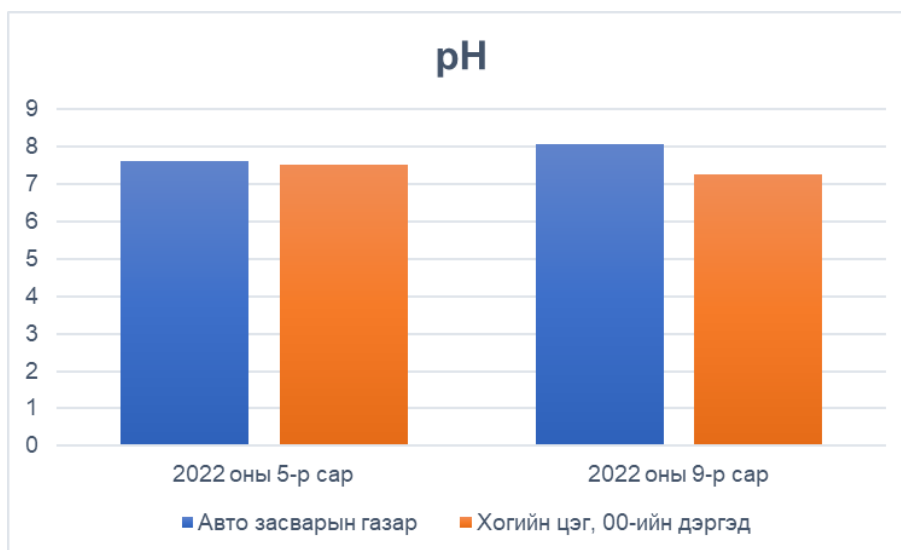
Зураг 6-13. Хөрсний мониторинг цэгүүд дэх pH-ийн утга

Хөрсний урвалын орчин (pH). Энэ үзүүлэлт нь хөрсний хүчиллэг болон шүлтлэгийг тодорхойлох үзүүлэлт болдог. Хөрсний pH-ээс тухайн хөрсөнд явагдах химийн үйл явцууд шууд болон урвуу хамааралтай байдаг. Хөрсний урвалын орчин 5.6-6.0 бол дунд зэрэг хүчиллэг, 6.1-6.5 сул хүчиллэг, 6.6-7.3 саармаг, 7.4-7.8 сул шүлтлэг, 7.9-8.4 дунд зэрэг шүлтлэг, 8.5-9.0 хүчтэй шүлтлэг гэж үздэг. Ерөнхийдөө хөрсний урвалын орчин сул хүчиллэгээс сул шүлтлэг буюу 5.6-8.4 байхад ургамал ургахад тохиромжтой гэж үздэг. Судалгааны үр дүнгээс харахад pH-ийн утгын хэлбэлзэл 7.53-8.07-ын хооронд буюу сул шүлтлэг байна.

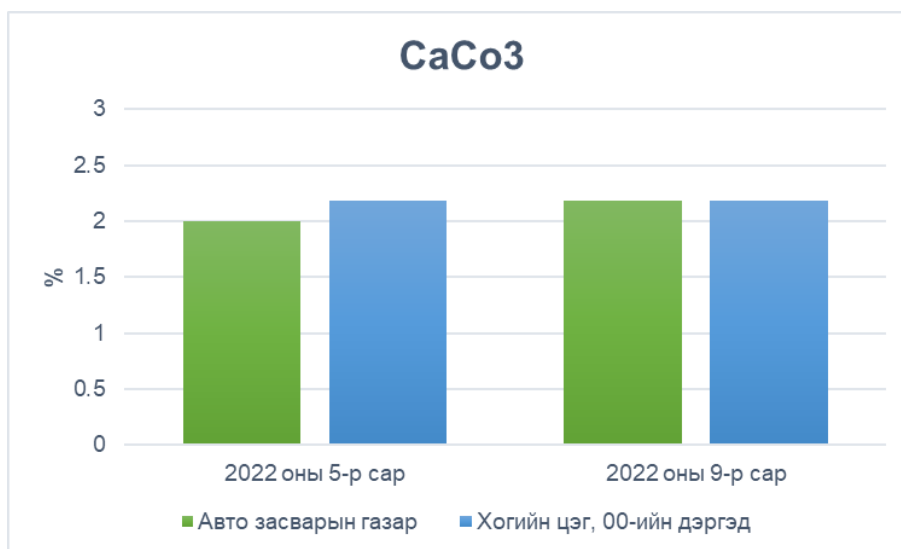
Зураг 6-14. Хөрсний мониторинг цэгүүд дэх карбонатын агууламж

Хөрсний карбонат (CaCO₃). Хөрсний карбонат гэдэг нь нүүрстөрөгчийн гуравч исэлтэй (CO₃)-тэй нэгдсэн газрын металлуудын (Ca, Mg) давс юм. Хөрсөнд янз бүрийн анхдагч болон хоёрдогч карбонатууд байдаг. Эдгээрээс Хамгийн түгээмэл хэлбэр нь кальцит (CaCO₃) болон доломит [CaMg(CO₃)₂] юм. Карбонат нь хөрсний рН-ийн орчин суурьлаг буюу шүлтлэг шинж чанартай байгааг илэрхийлдэг. Карбонатын тархалт, хэмжээ нь хөрсний үржил шим, элэгдэлд тэсвэртэй байдал, боломжит чийгийн багтаамжид нөлөөлдөг. Хөрсийг карбонатын агууламжаар нь 0% карбонатжаагүй, 0-2% сул карбонатжсан, 2-10% дунд зэрэг карбонатжсан, 10-25% хүчтэй карбонатжсан, >25% маш хүчтэй карбонатжсан гэж үнэлдэг. Хөрсний карбонатын агууламж дунд зэрэг буюу <10% байхад тохиромжтой гэж үзнэ. Судалгааны үр дүнгээс харахад карбонатын агууламж 2.0 %-2.18 %-ийн хооронд буюу дунд зэрэг карбонатжсан байна.

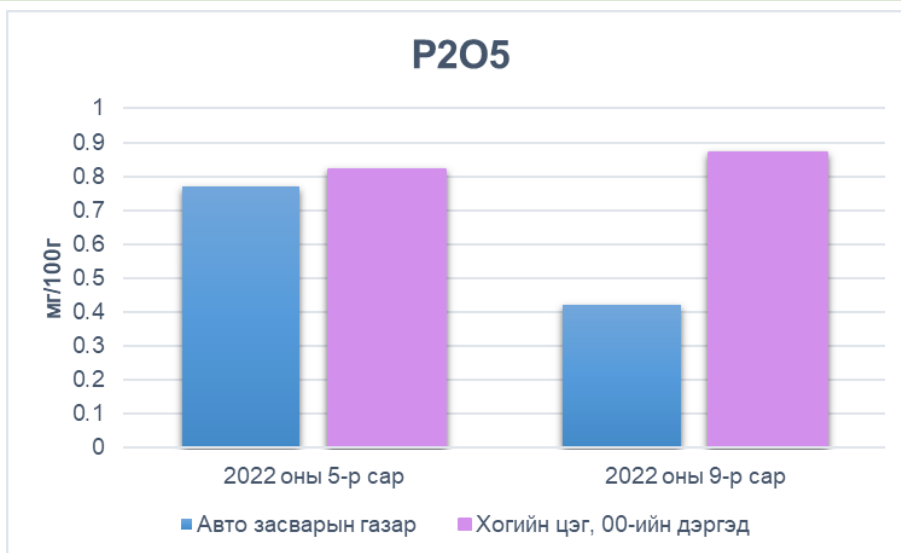
Зураг 6-17. Хөрсний мониторинг цэгүүд дэх P₂O₅-ын хангамж

Фосфорын пентоксидаг агууламжаар нь <2мг/100г бол бага хангамжтай, 2-4мг/100г бол сайн хангамжтай гэж үнэлдэг. Кали (K) нь өсөлт хөгжил болон бусад олон процессуудад чухал хэрэгтэй байдаг. Кали нь ихэвчлэн "чанарын элемент" гэж нэрлэгддэг бөгөөд ургамлын чанар, хэмжээ, хэлбэр, өнгө, амт гэх мэт олон шинж чанаруудад нөлөөлдөг. Хөрсөн дэх калийн исэл (K_2O) нь ургамалд хамгийн хялбар ашиглагддаг. Калийн исэл (K_2O)-ийг агууламжаар нь <10 мг/100г бол бага хангамжтай, 10-20 мг/100г бол сайн хангамжтай гэж үнэлдэг. Судалгааны үр дүнгээс харахад P_2O_5 -ын утгын хэлбэлзэл 0.42-0.87 мг/100 г-ийн хооронд байна. Энд мониторингийн цэгүүдэд хөрсний хөдөлгөөнт фосфор маш бага байгаа нь харагдаж байна.

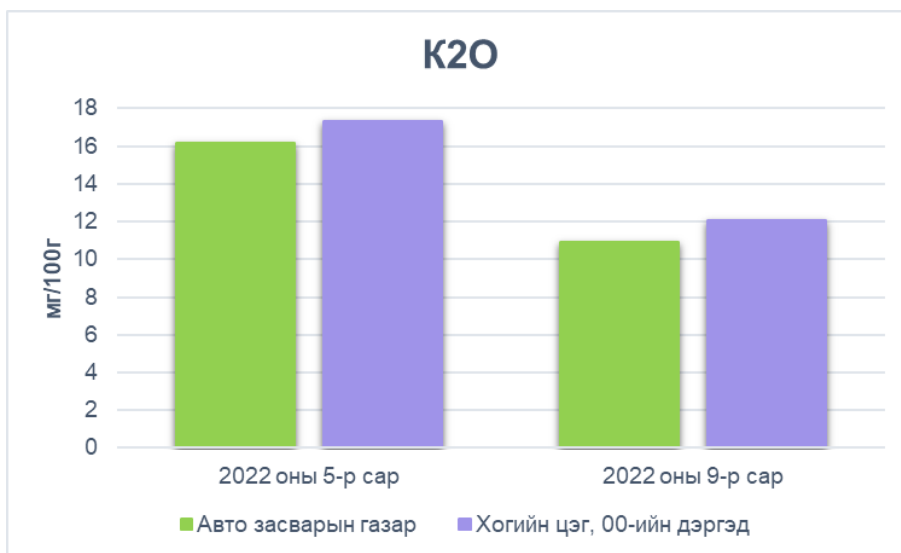
Зураг 6-18. Хөрсний мониторинг цэгүүд дэх K₂O-ийн хангамж

Хөдөлгөөнт калийн хувьд утгын хэлбэлзэл нь 10.9-17.3 мг/100г -ийн хооронд байна. Мониторингийн цэгүүдэд хөрсний хөдөлгөөнт кали сайн хангамжтай байна.

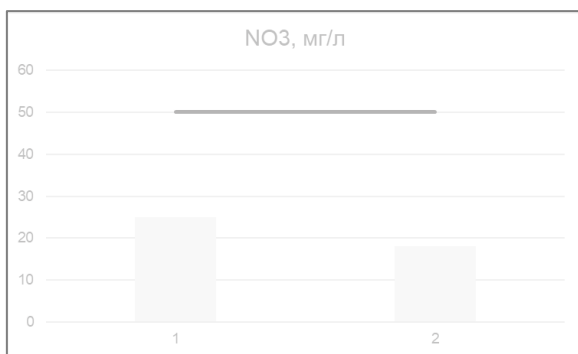
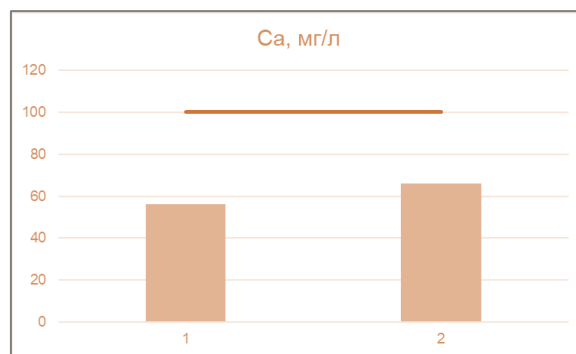
Харин нитратын ион болон кальцийн ионы агууламж нь худгийн ус болон унд ахуйн усанд стандартын шаардлага хангах түвшинд агуулагдаж байна.

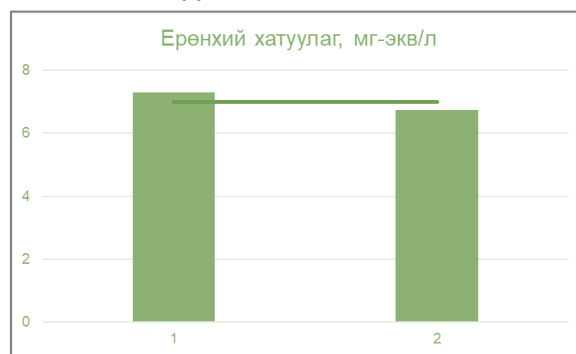
Зураг 6-26. Ерөнхий хатуулаг

“Галба ресурс” ХХК-ийн Гаалийн хяналтын талбайн ажилчдын хотхоны гал тогоо болон худгийн усны магнийн ионы агууламж ундны усны стандартаас давсан ба байна. Ерөнхий хатуулгийн хувьд ундны усны стандартын зөвшөөрөгдөх хэмжээнээс давсан үзүүлэлт нь худгийн ус байна. Харин ундны усны ерөнхий хатуулгийн хэмжээ нь стандартын шаардлага хангаж байна.

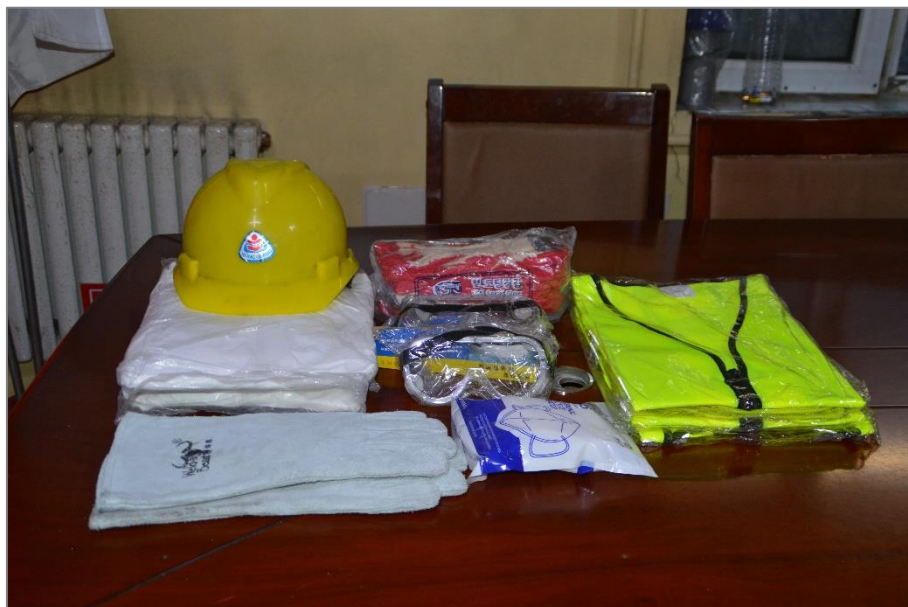
Зураг 7-2. Хөдөлмөр хамгааллын хувцас, хэрэглэл

1. Удирдлага зохион байгуулалтын хүрээнд хэрэгжүүлэх арга хэмжээний хувьд ажилчдыг хөдөлмөр хамгаалал, аюулгүй байдлыг хангасан хамгаалалтын хувцас, хэрэглэл, ам, хамрын хаалт, чихэвч, чихний бөглөө, бээлий, гутал, нүдний шил зэргээр ханган ажилладаг.

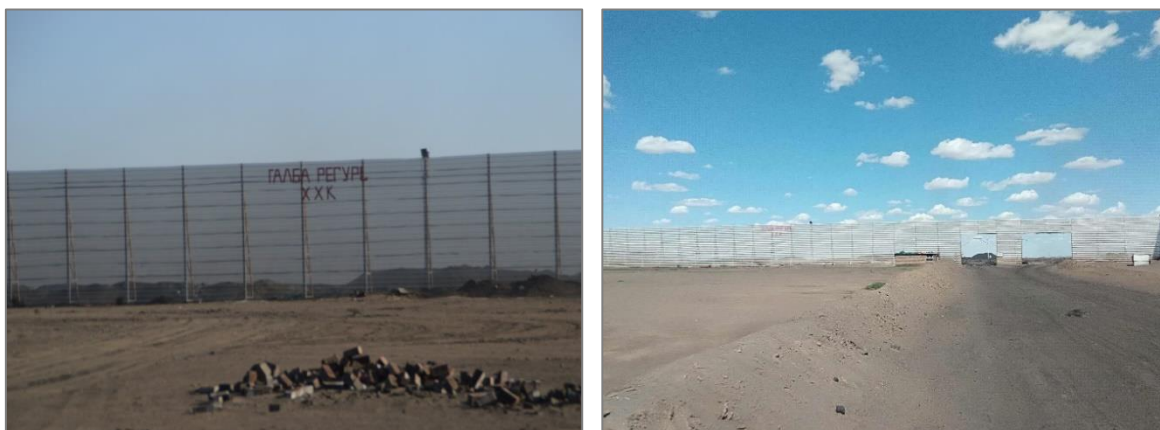
Зураг 7-3. Салхины хаалт, засаж сэлбэдэг

3. Байгалийн гэнэтийн аюултай үзэгдэл (газар хөдлөлт, үер, хүчтэй салхи, хүчтэй шуурга) болон ажлын явцад ажилчид гэмтэж бэртэхээс урьдчилан сэргийлж, сургаж дадлагажуулах, эмнэлгийн анхан тусламжийн хайрцгийг байрлуулах зэргийг хийж гүйцэтгэсэн, мөн салхины хаалт, гал унтраах хэсгийн бүрэн бүтэ байдлыг шалгаж, тогтмол засаж сэлбэх ажлыг гүйцэтгэж байна.

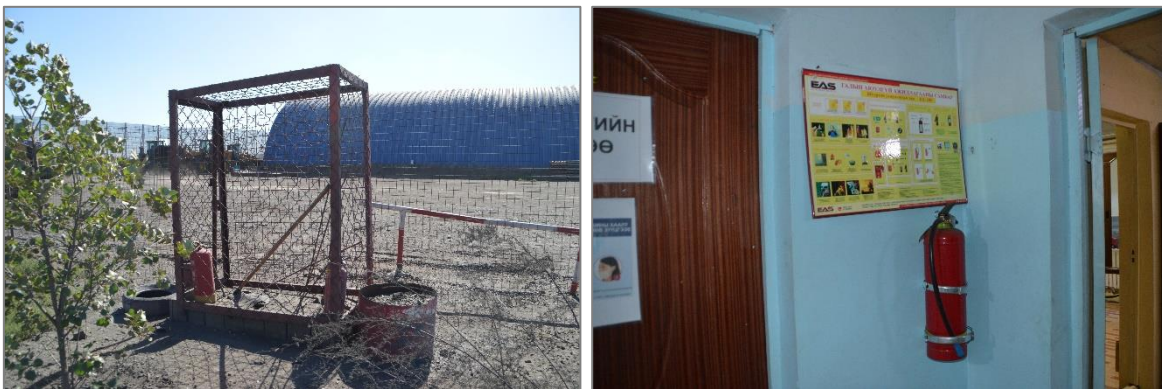
Зураг 7-5. Гал унтраах хэрэгсэл

4. Гэнэтийн болзошгүй галын аюулаас сэргийлэх, гал гарсан тохиолдолд авч хэрэгжүүлэх арга хэмжээг төлөвлөх, гал унтраахад шаардлагатай хэрэгслийн кемпэд бэлэн байлгах зорилгоор гаалийн хяналтын талбайн оффис, барилгууд дотор болон гадна талбайд гал унтраах хэрэгслүүдийг байрлуулсан.
