1. БАРУУН НОЁН УУЛ-1 НҮҮРСНИЙ УУРХАЙН ТӨСЛИЙН ТОВЧ ТАНИЛЦУУЛАГА

3. 2023 ОНЫ БАЙГАЛЬ ОРЧНЫ МЕНЕЖМЕНТИЙН ТӨЛӨВЛӨГӨӨНИЙ ЗАРДЛЫН МЭДЭЭЛЭЛ

4. СӨРӨГ НӨЛӨӨЛЛИЙГ БУУРУУЛАХ АРГА ХЭМЖЭЭНИЙ ТӨЛӨВЛӨГӨӨНИЙ БИЕЛЭЛТ

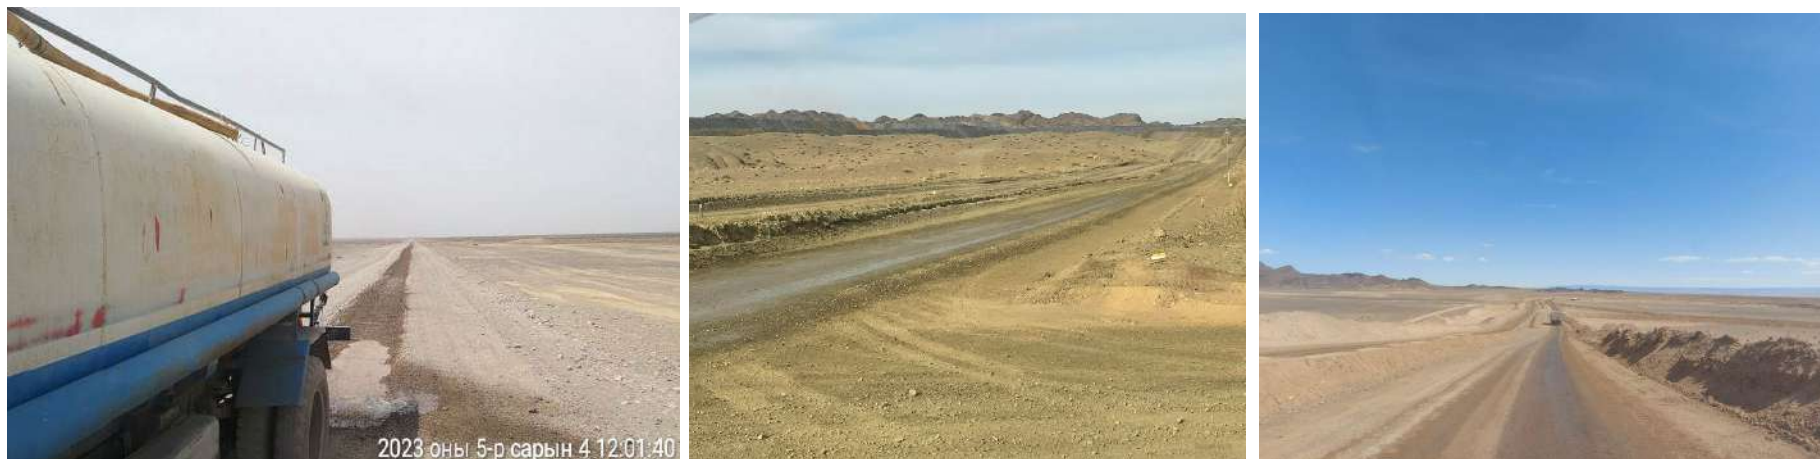
Уурхайн үйл ажиллагаа 2023 оны 01 дүгээр сарын 01-нээс 09 дүгээр сарын 30-ны байдлаар БНУ уурхайд нийт **67.462 м³** усыг зам усалгаа буюу тоосжилт дарах үйл ажиллагаанд ашигласан. Уурхайн питүүдийн замын усалгааг аль болох ямар ч тохиолдолд тоосжилт босохгүй байх тал дээр анхаарч ажилладаг. Нүүрс тээврийн 98 км замыг 6 компанийн 11 машин усалгаа хийж ажиллаж байна. Нэг машин өдөрт дундаар 9 орчим км замын усалгааг хариуцан хийж байгаа. Нүүрс тээврийн замд бас нэг хүндрэл нь цаг агаарын хуурайшилттай халуун нартай өдрүүдэд замын усалгаа гүйцэхгүй тоосжилт үүсэх нөхцөл байдал үүсдэг үүнийг аль болох бага байлгах үүднээс тээврийн замын усалгааны асуудлыг замын инженерээр дамжуулан гүйцэтгэгч компаниудад тогтмол хэлж шаардаж байна.

Зураг 3. Зорчих хөдөлгөөн их хэсгүүдэд усалгаа хийж буй байдал

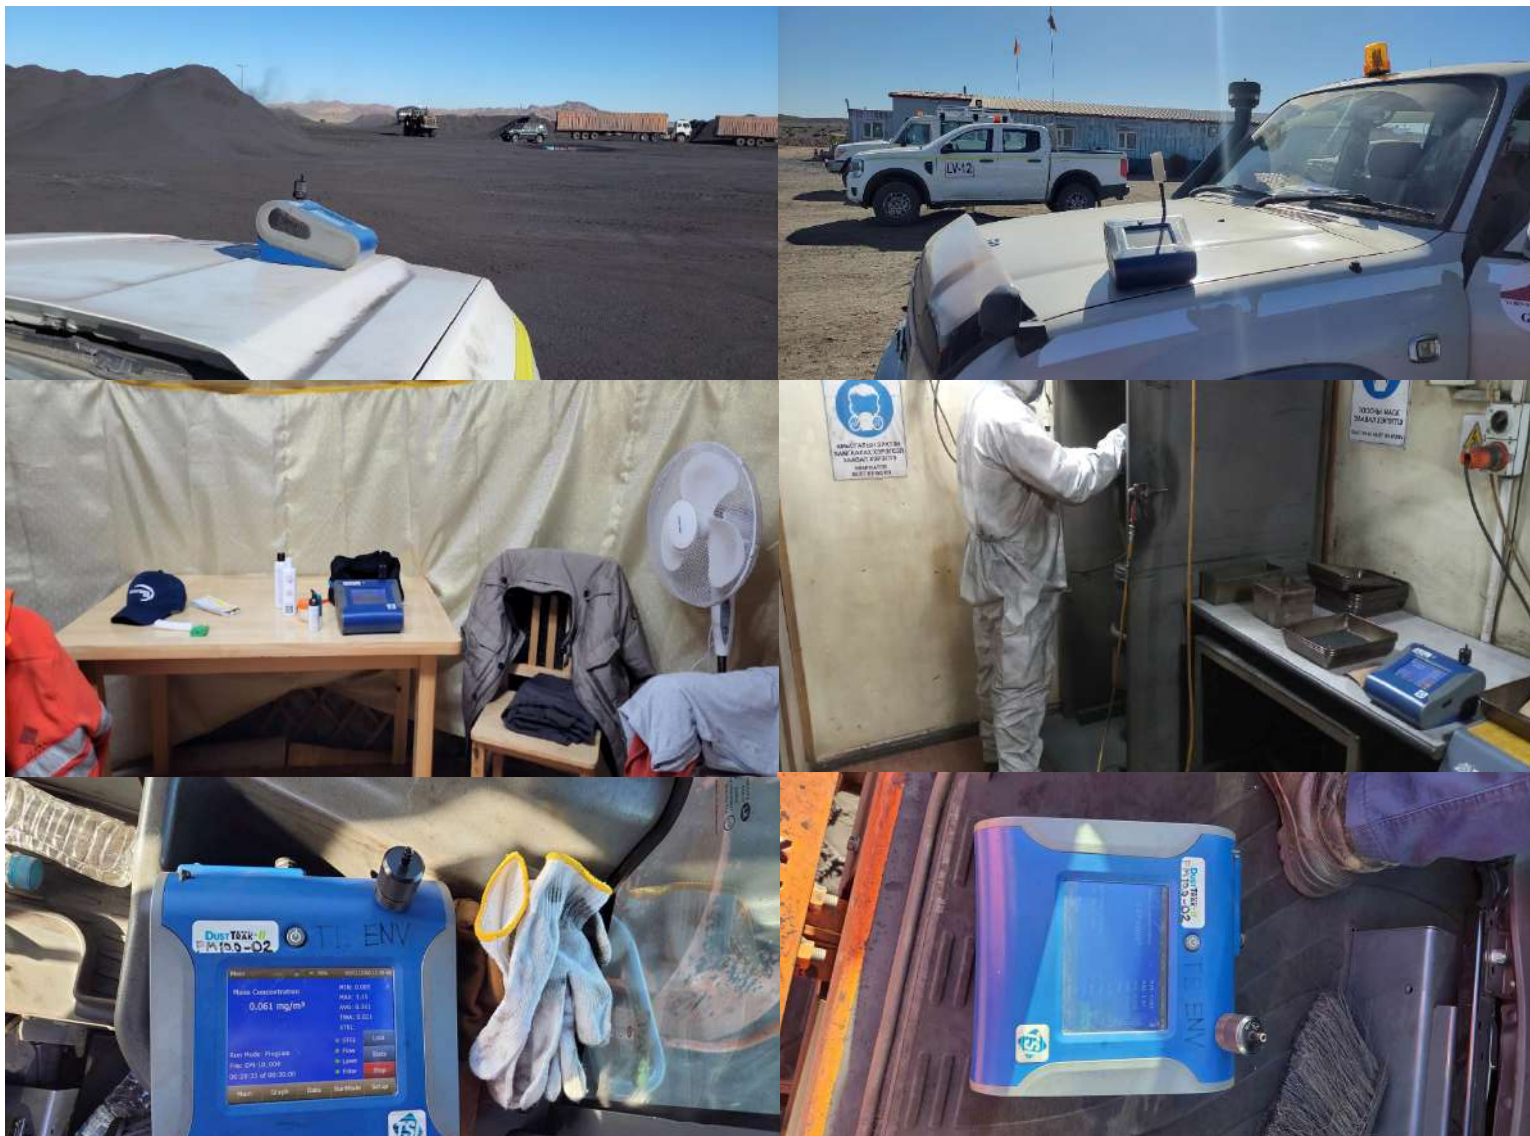
Зураг 5. Дотоод агаарын чанарын хэмжилтүүд хийсэн байвал

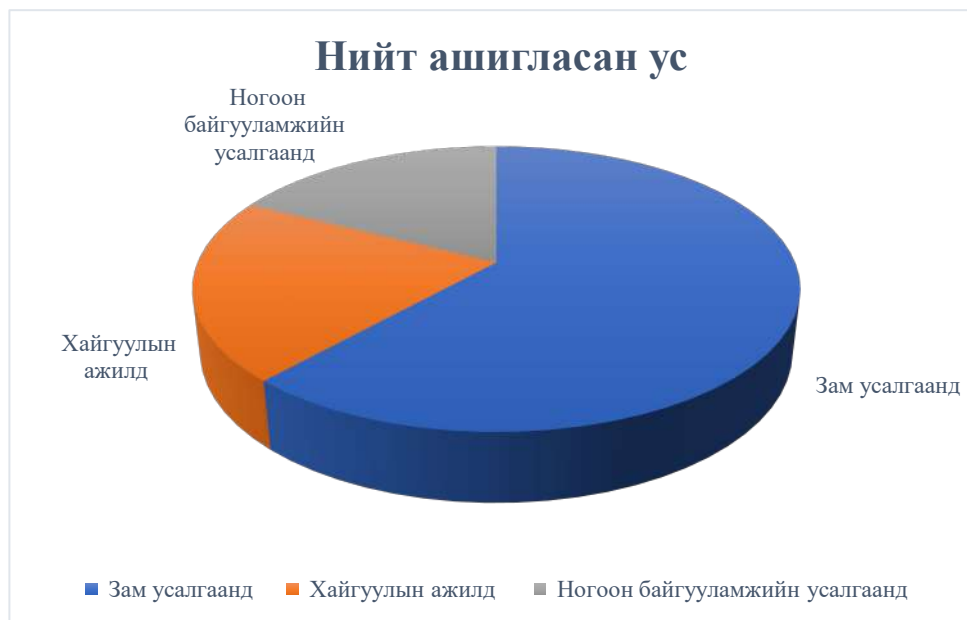
График 3. Шүүрлийн ус ашиглалтыг харьцуулсан байдал /1-9 сар/

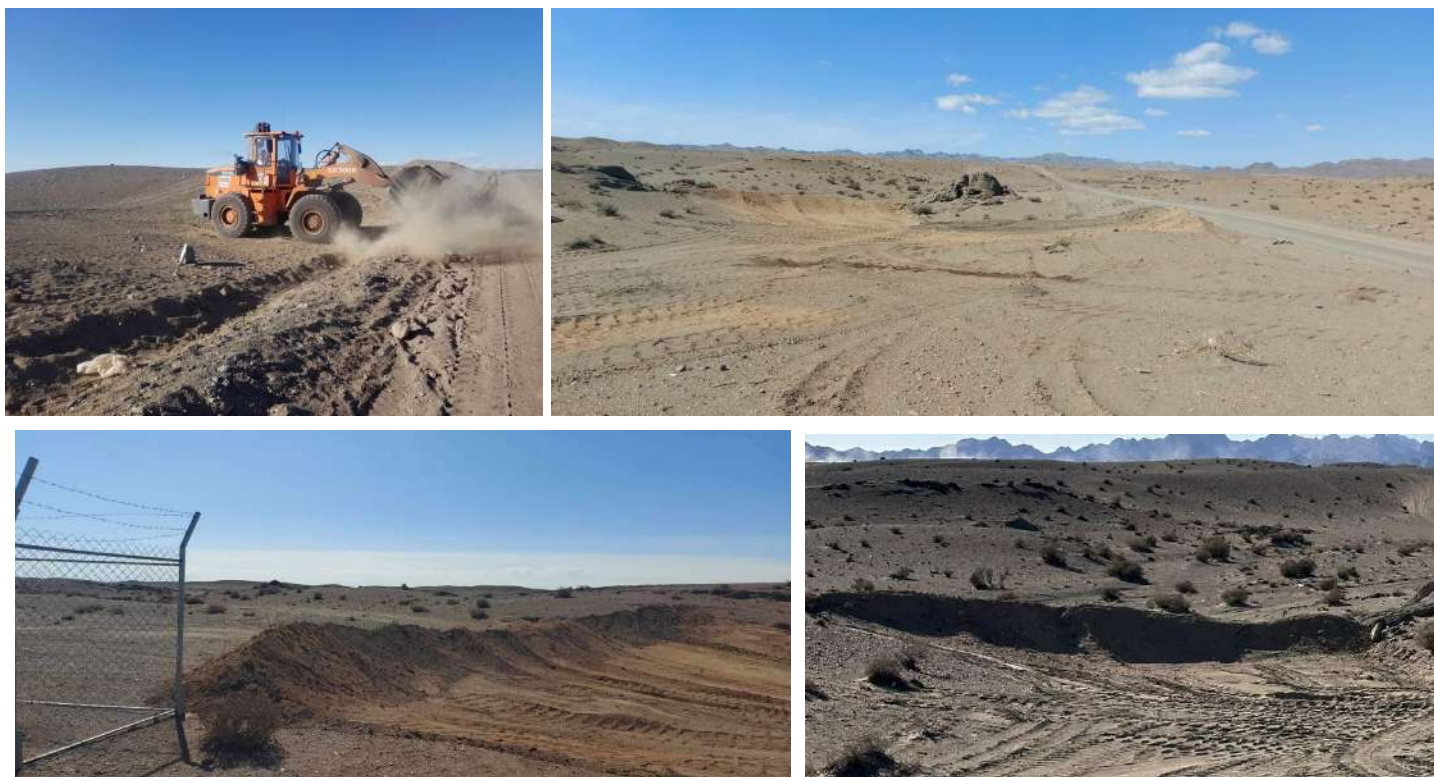
Зураг 6. Нүүрс тээврийн машины жолооч нар жижиг тэрэгээр уурхайд ирэхдээ олон салаа зам үүсгэж явсан хэсгүүдийн замыг хааж зориулалтын зогсоол хийж машинуудыг байршуулдаг болов.

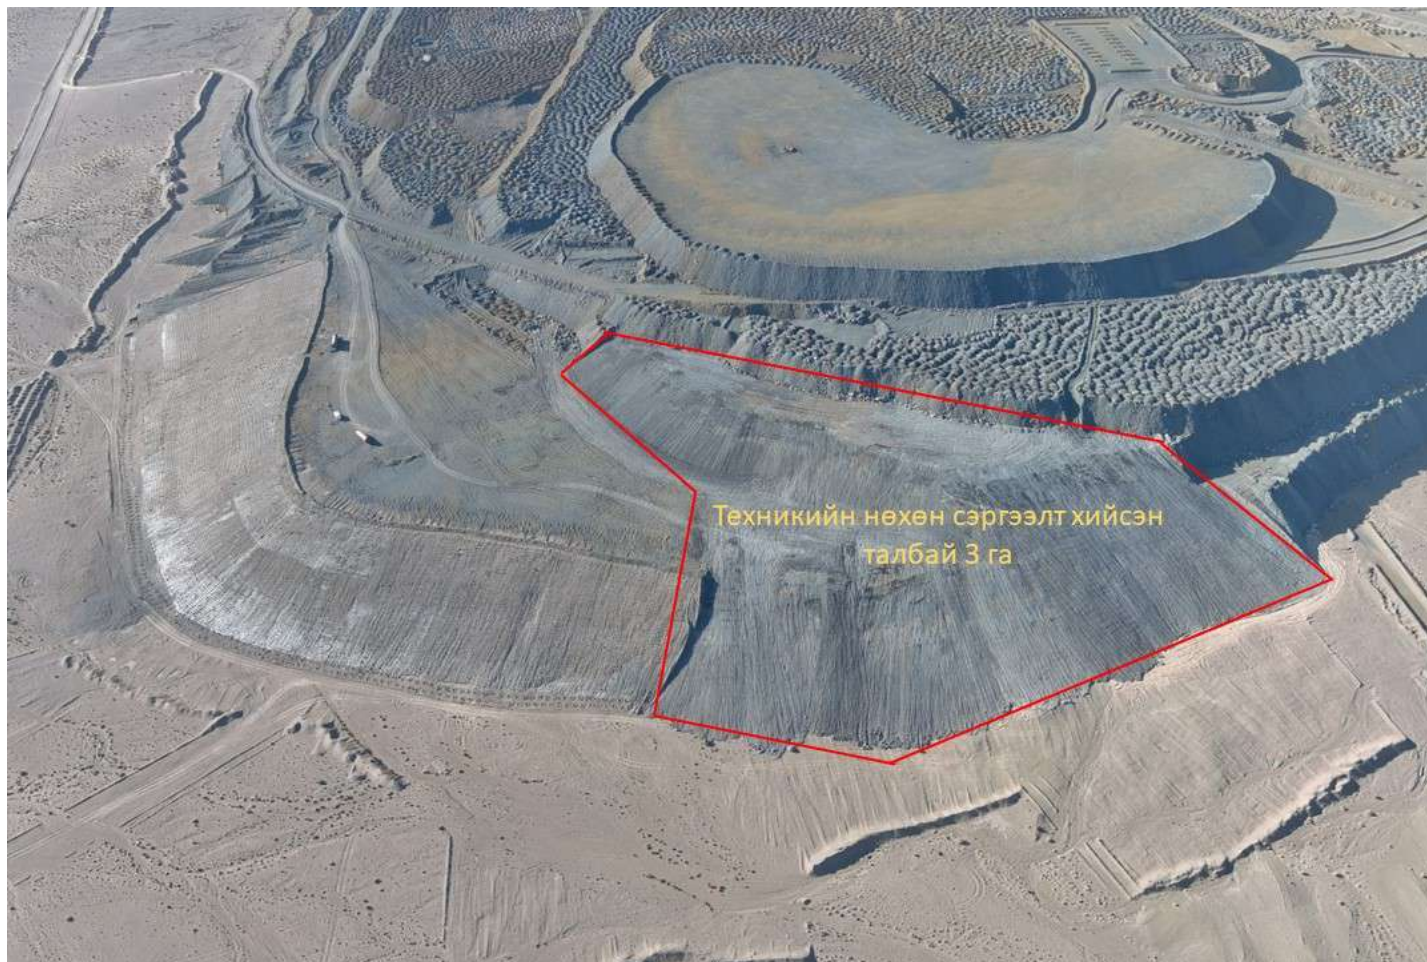
Энэ оны төлөвлөгөөнд нөхөн сэргээлтийн хүрээнд Пит-2 карьерийн хаягдлын овоолгыг хэлбэржүүлж, техникийн нөхөн сэргээлтийг бүрэн гүйцэтгэсэн. Нийт 3 га талбайг 16 градус хүртэл налууулж техникийн нөхөн сэргээлт хийлээ.

Зураг 20. Техникийн нөхөн сэргээлт хийсэн байдал

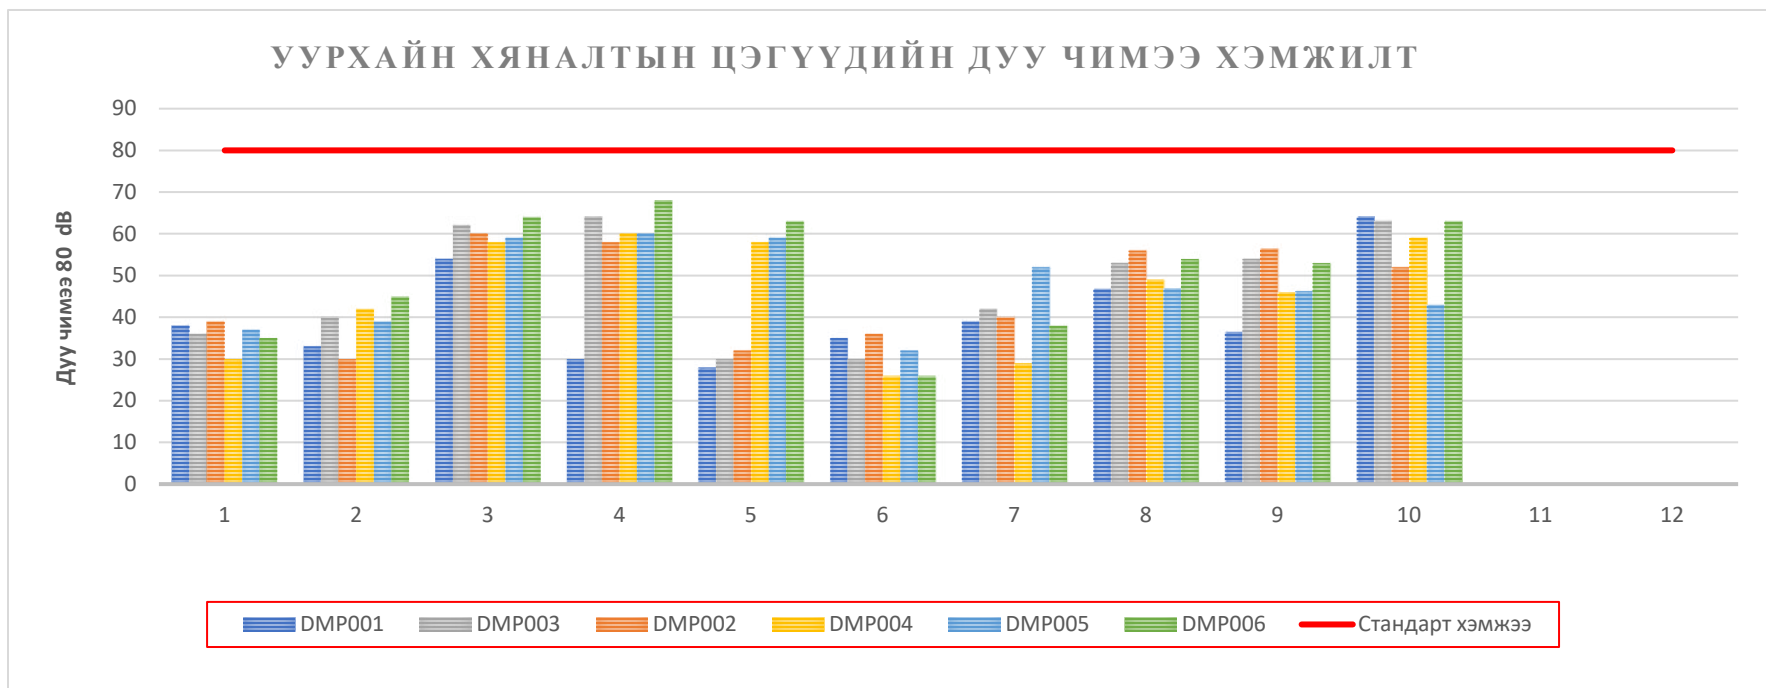
График 14. Нөлөөллийн бүсийн дуу чимээний хэмжилт

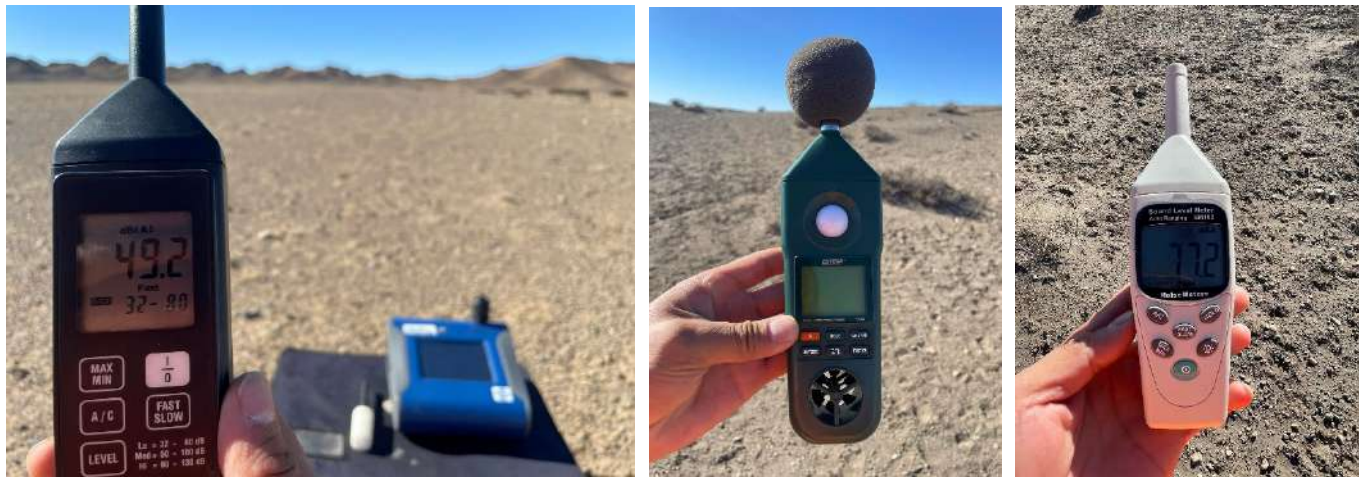
Төслийн районы цаг уурын мэдээг доор товчхон график хэлбэрээр харууллаа. Зөөврийн багажаар агаарын хэм, салхины чиглэл, хурд, харьцангуй чийгшлийн хэмжилтүүдийг хяналтын цэгүүдэд авсан. Дараах графикуудад 2023 оны 1 сараас 2023 оны 10 сар хүртэлх тайлант хугацаанд хамаарагдах хэмжилтүүдийг үзүүлэв.

Зураг 45. Харьцангуй чийгшил, салхи, дуу чимээ хэмжигч багажууд

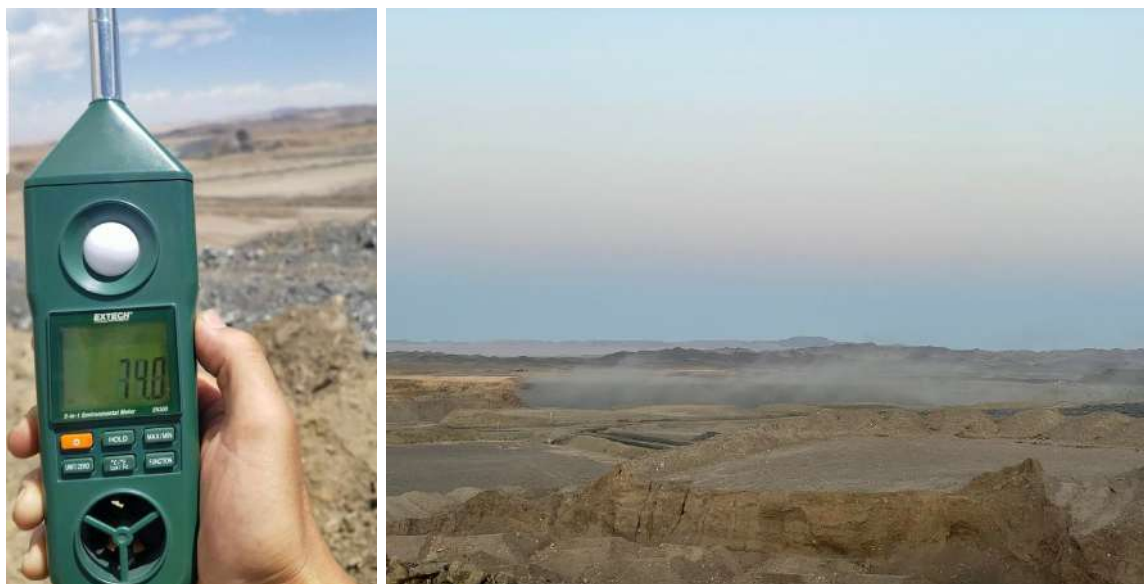
Тэсэлгээний явцад 500 метр зайнаас дуу чимээг хэмжилт хийж ажиллаа. Хэмжитийн үр дүнг дараах зурагт үзүүлэв.

Зураг 46. Тэсэлгээний үед дуу шуугиан хэмжсэн байдал

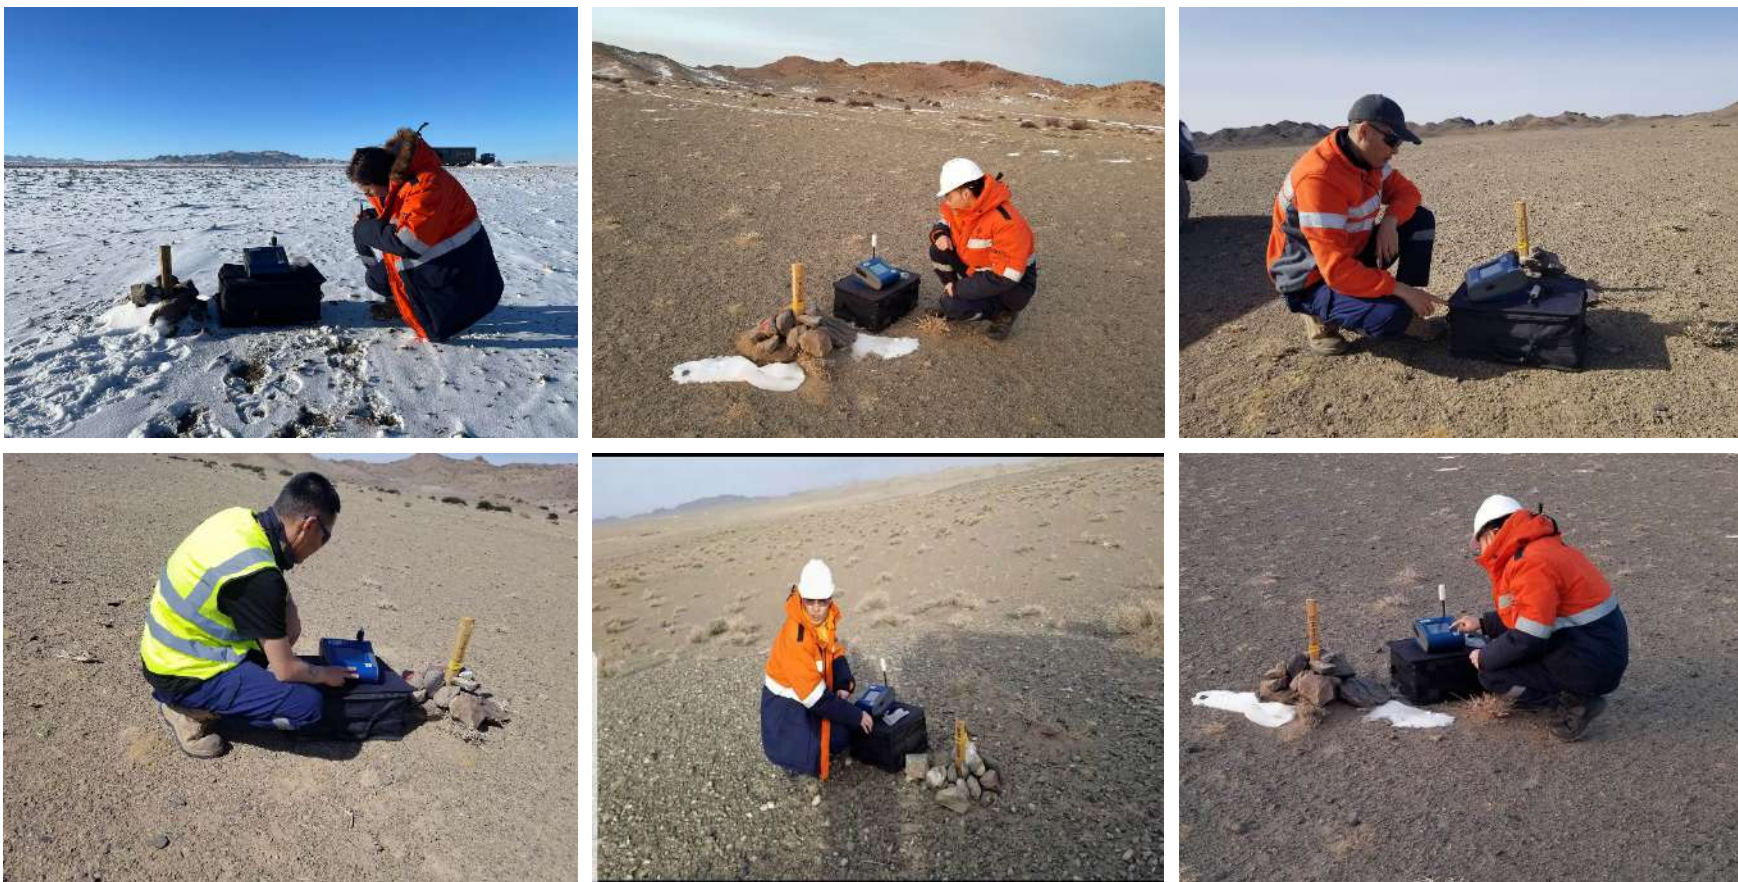
Уурхайн үйл ажиллагааны нөлөөллөөс үүдэлтэй орчны тоосжилтыг хянах зорилгоор сонгосон хяналтын цэгүүдэд, тодорхой аргачлалын дагуу тоосны мониторингийн ажил хийгддэг бөгөөд хэмжилтийн үр дүнг MNS 4585:2016 Агаарын чанар Техникийн ерөнхий шаардлага стандартад заагдсан хүлцэх агууламжтай харьцуулан дүгнэдэг. Тоосны хэмжилтийг Dust Trak II маркийн багажийг ашиглан 30 минутын хугацаа давтамжтайгаар хэмжиж байна. Тоосны концентрацын хэмжилтэд PM10, PM2.5 тоосонцрыг гол үзүүлэлт тодорхойлсон.

Зураг 47. Нөлөөллийн бүсийн 6 цэгт тоосны хэмжилт хийж буй байдал

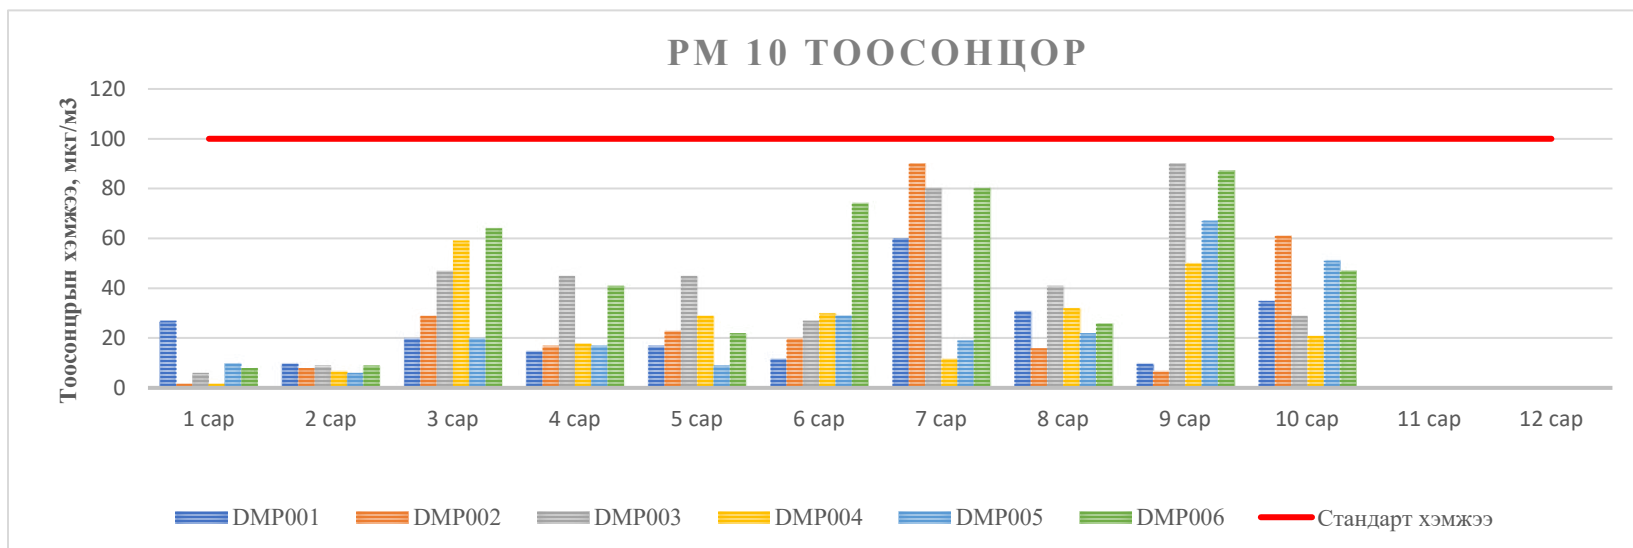
График 17. Нарийн болон бүдүүн ширхэгтэй тоосонцорийн 1-10 сарын хэмжилт /нөлөөллийн бүс/

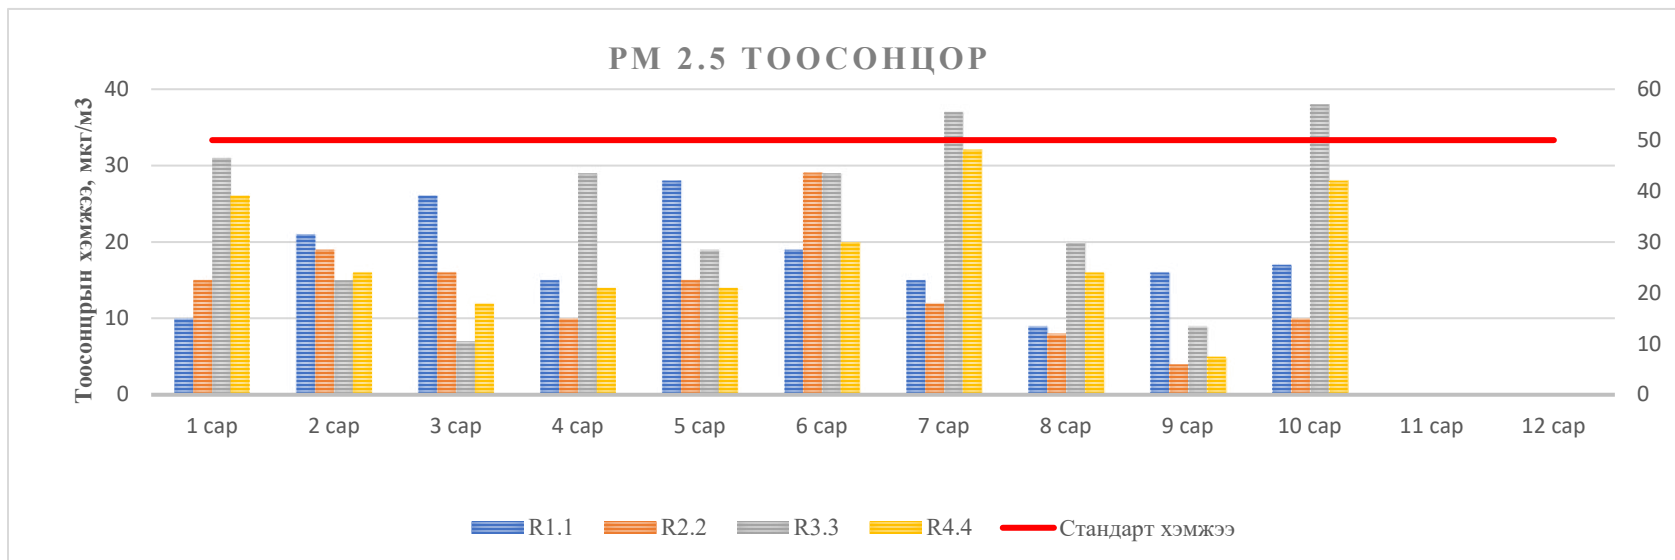
Дээрх зурагт харуулсанаар нүүрс тээврийн зам дагуу хийгдэж байгаа 2.5 болон 10 мкг/м³ хэмжилтийн цэгүүдийг харуулав. Агуулагдаж байгаа тоосны хэмжилтийн үр дүнг дараах графикаар харуулж байна. Графикаас хархад 7, 10 сарын тоосны хэмжилтын үзүүлэлт Стандарт хэмжээнд хүрсэн бага зэрэг илүү гарсан тухайн саруудын салхины эрчим их байсанг илтгэж байгаа юм. Оны эхний 10 сарын байдлаар нүүрс тээврийн замын тоосны хэмжилт уурхайн орчны тоосноос өндөр үзүүлэлт харагдаж байгаа нь замыг усалгааг аль болох сайжруулах, анхаарах хэрэгтэйг харуулж байна.

График 18. Нарийн болон бүдүүн ширхэгтэй тоосонцорын 1-10 сарын хэмжилт /Нүүрс тээврийн зам/

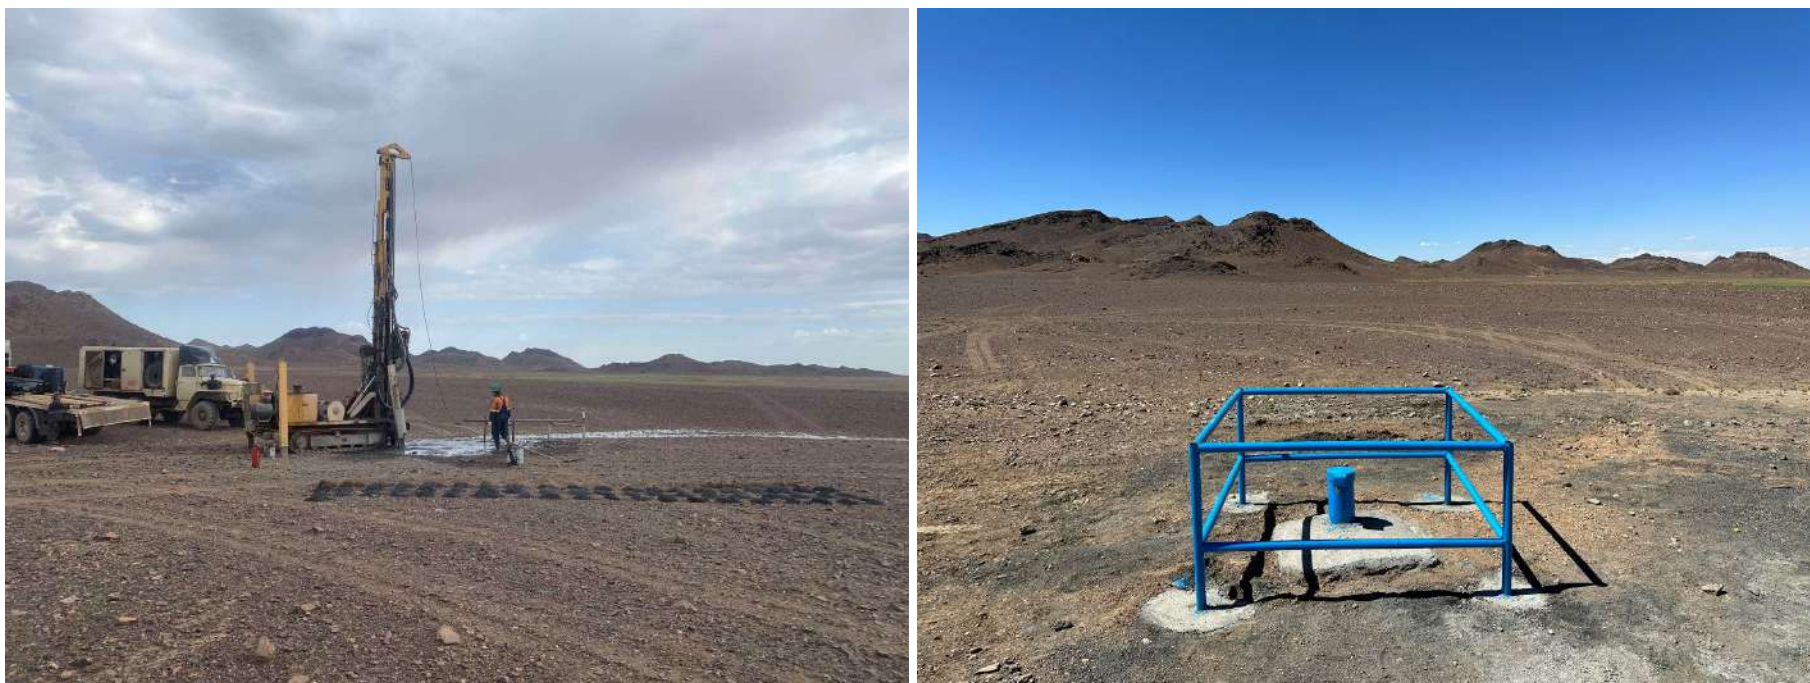
Зураг 63. Мониторингийн цооног /Өвөр задгай/
