Тайлан хүргүүлэх тухай

**“ЭНХТУНХ ОРЧЛОН” ХХК –ЫН ӨМНӨГОВЬ АЙМГИЙН
НОЁН СУМЫН ХАР СЭРВЭГЭН УУРХАЙН ТӨСЛИЙН 2024 ОНД
ХЭРЭГЖҮҮЛСЭН БАЙГАЛЬ ОРЧНЫ МЕНЕЖМЕНТИЙН
ТӨЛӨВЛӨГӨӨНИЙ
БИЕЛЭЛТИЙН ТАЙЛАН**

/АШИГТ МАЛТМАЛЫН ТУСГАЙ ЗӨВШӨӨРЛИЙН ДУГААР MV-019149/

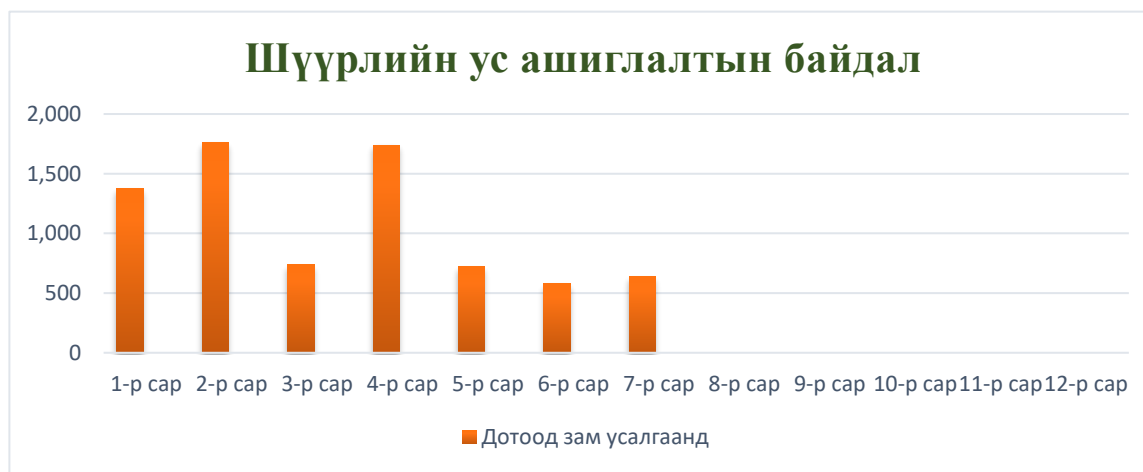
График 2. Тоосжилт бууруулах зорилгоор шүүрлийн ус ашиглалтыг сар бүрээр харуулсан байдал

2024 оны уурхайн үйл ажиллагааны туршид 01 дүгээр сарын 01-нээс 09 дүгээр сарын 30-ныг хүртэлх байдлаар Хар сэрвэгэн уурхайд нийт **7560 м³** усыг зам усалгаа буюу тоосжилт дарах үйл ажиллагаанд ашигласан. Уурхайн питүүдийн замын усалгааг аль болох ямар ч тохиолдолд тоосжилт босохгүй байх тал дээр анхаарч ажиллаж байна. 2024 онд зуны улиралд хур тунадас ихтэй байсан нь замын усалгаа хийх өдрүүд багасаж тоосжилт босох нөхцөлийг ихээхэн бууруулж өгсөн юм. Зуны улиралд бороо 10-12 удаагийн давтамжтайгаар хур тунадасны хэмжээ 3-аас 60 мм хүртэл орсон байна. Мөн компанийн зүгээс уурхайн доторх тоосжилт бууруулах зорилгоор усалгааны шинэ 2 машин авсан юм. Энэ нь техникийн эвдрэл бага тогтмол 2 машинаар усалгаа хийснээр уурхайн тоосжилтын асуудлыг нэлээдгүй хувиар буурсан гэж үзэж байна.

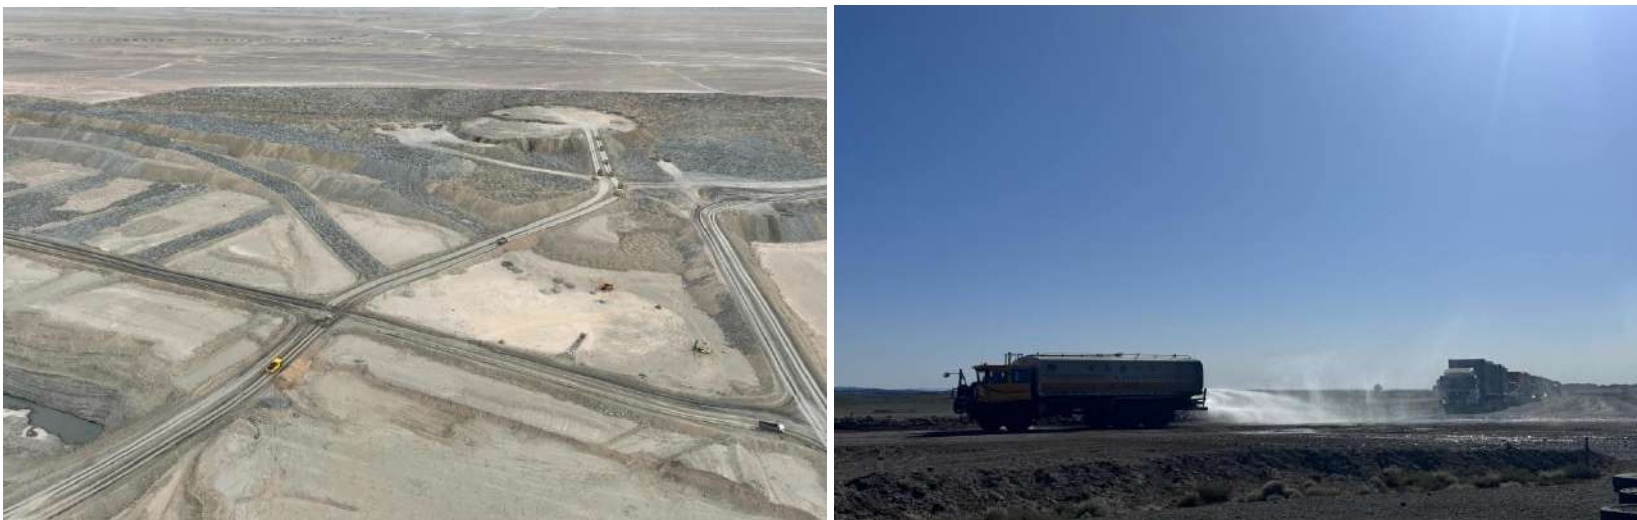
Зураг 3. Тоосжилт бууруулах зорилгоор усалгаа хийж буй байдал

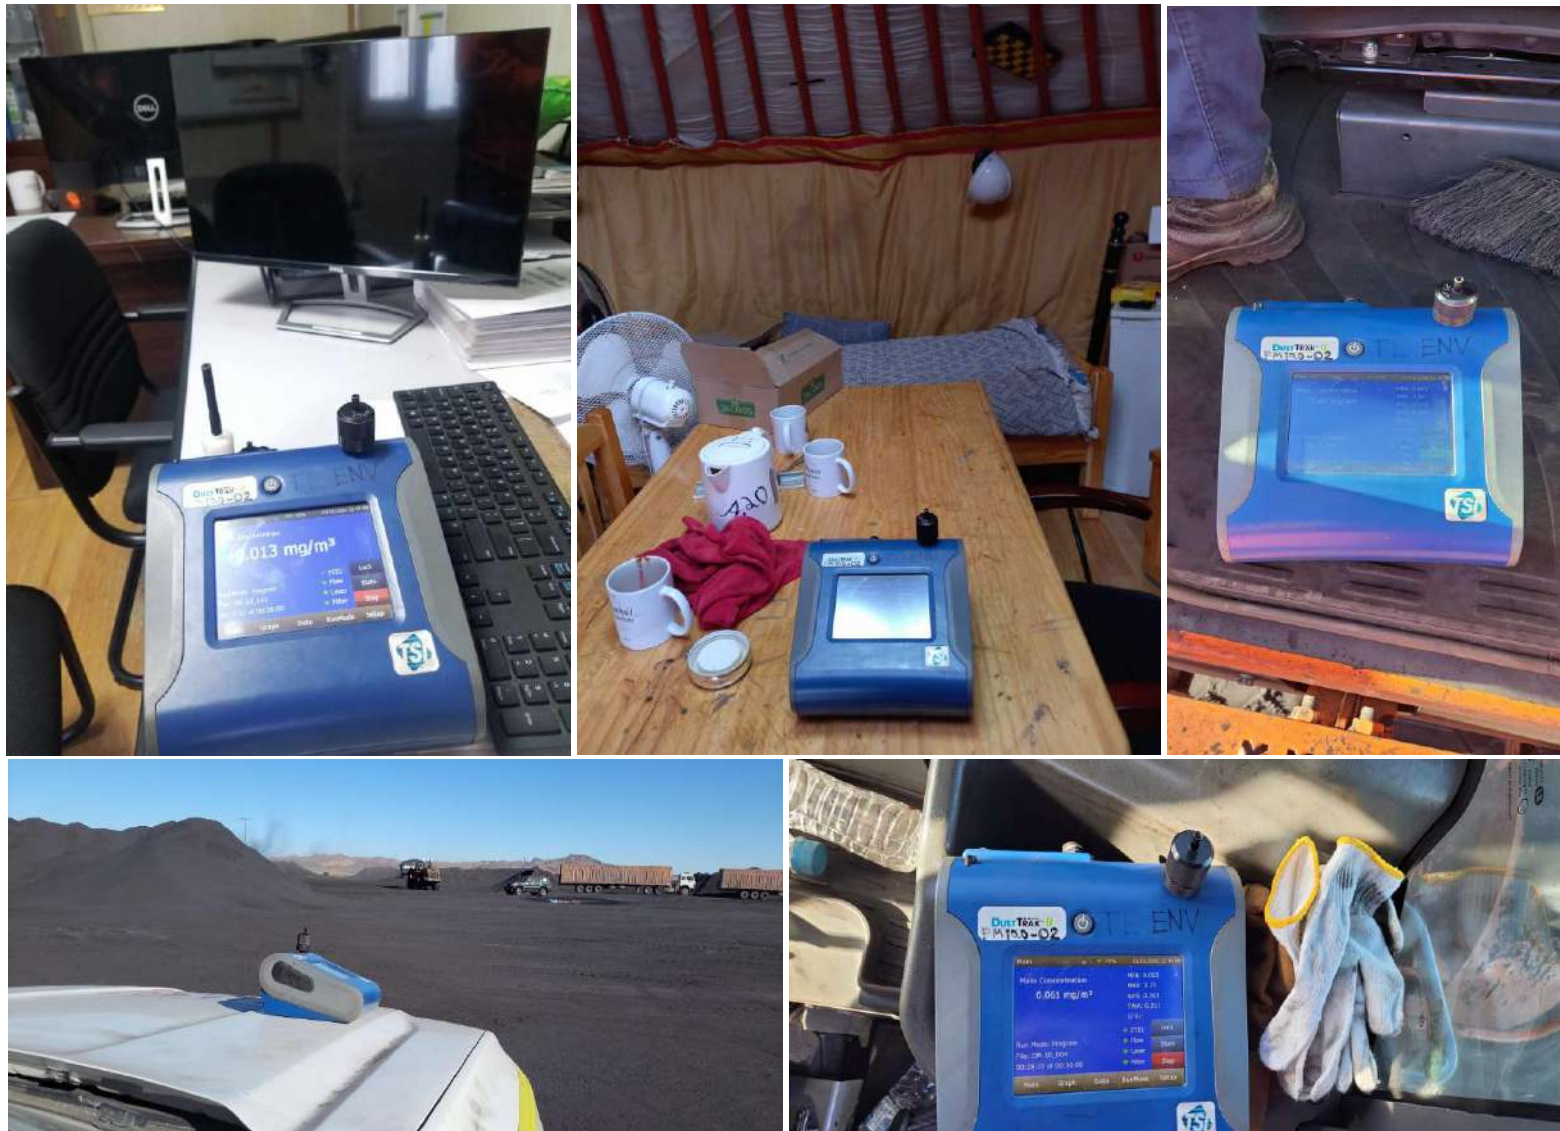
Зураг 4. Дотоод агаарын чанарын хэмжилтүүдийн ажлын байр, амьдрах орчинд хийж буй байдал

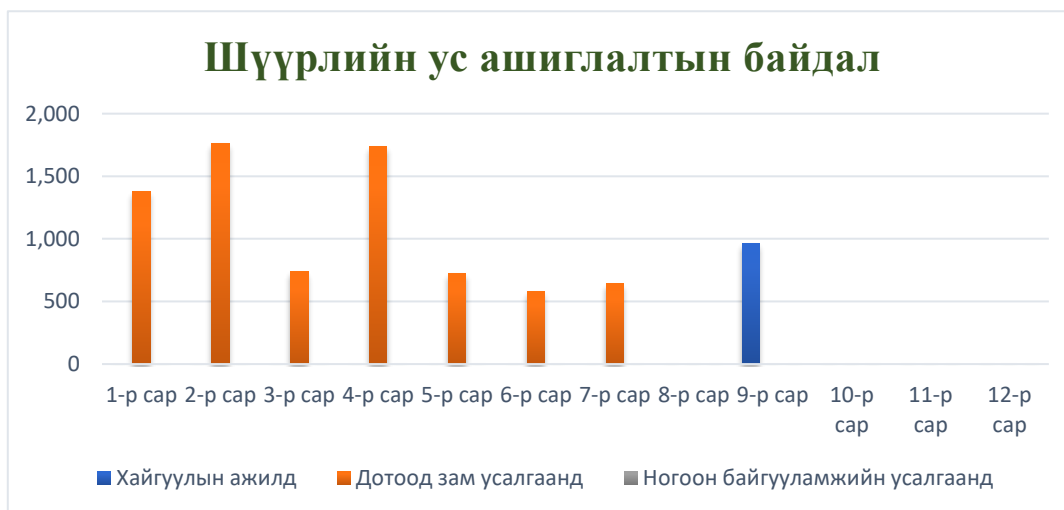
График 3. Шүүрлийн ус ашиглалтын байдал

Шүүрлийн усыг зам усалгаа, хайгуулын ажил болон ногоон байгууламж, мод усалгаа гэх мэт усны хэрэглээнд хэрэглэсэн. Ашигласан шүүрлийн усыг дараах-д харуулав. Ус хэрэглээний сар бүрийн нэгдсэн тайланг орон нутгийн байгаль хамгаалагчид тухай бүрд нь хүргүүлж усны дүгнэлтийн дагуу төлбөрийг төлсөн юм.

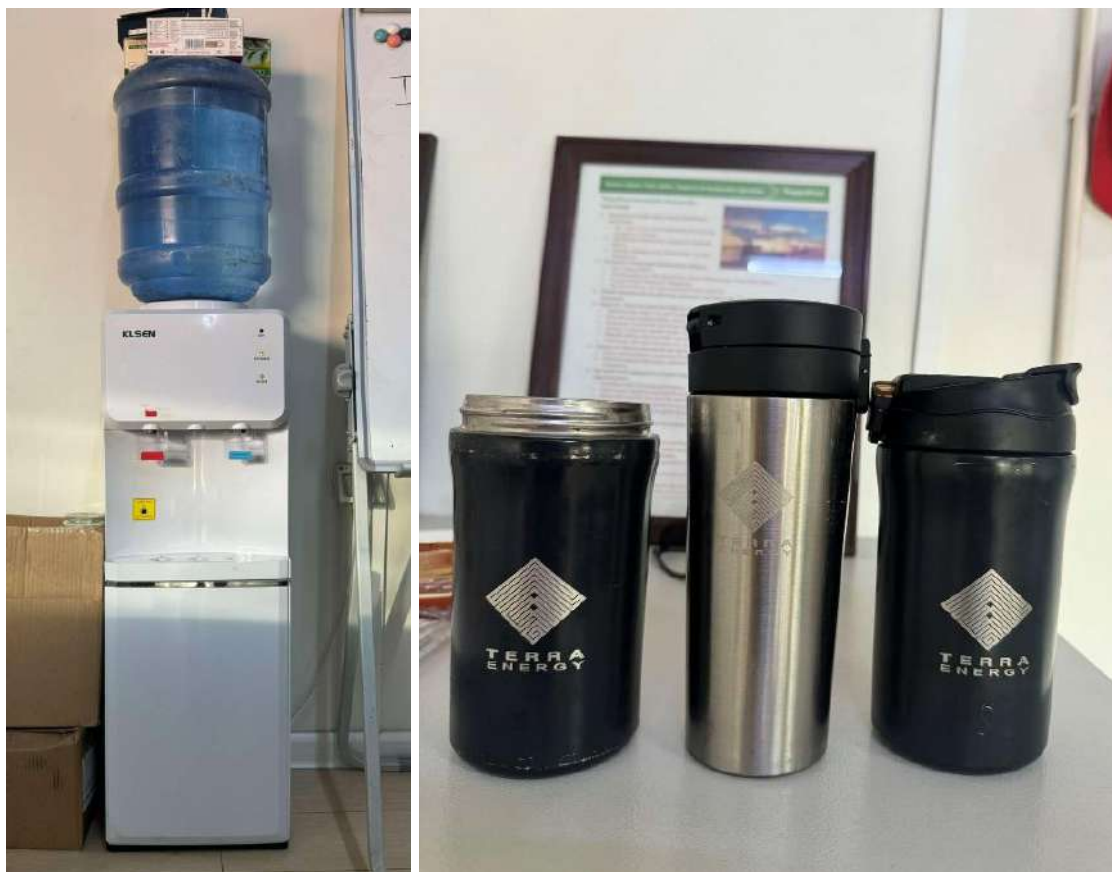
Мөн компанийн зүгээс 0,5 литртэй усыг ажилчид өөрсдийн хэрэгцээгээрээ дураараа авч ашигладаг байсан юм энэ нь усыг дутуу ууж орхих, усанд хайр гамгүй үрэлгэн хандаж байна гэж үзээд байгаль орчны мэргэжилтэнгүүдийн санаачилгаар 0,5 литртэй усыг өгөхгүйгээр ажилчдад усны сав тарааж өгч баллонтой усыг ус авч болох бүх цэгүүд дээр байршуулсан. Ингэснээр усыг зөв зохистой өөрсдийн хэрэглээндээ тааруулж ашиглаж байгаа гэж үзэж байгаа.

Зураг 5. Баллантай усыг байршуулсан байдал, ажилчидад тарааж өгсөн усны савнууд

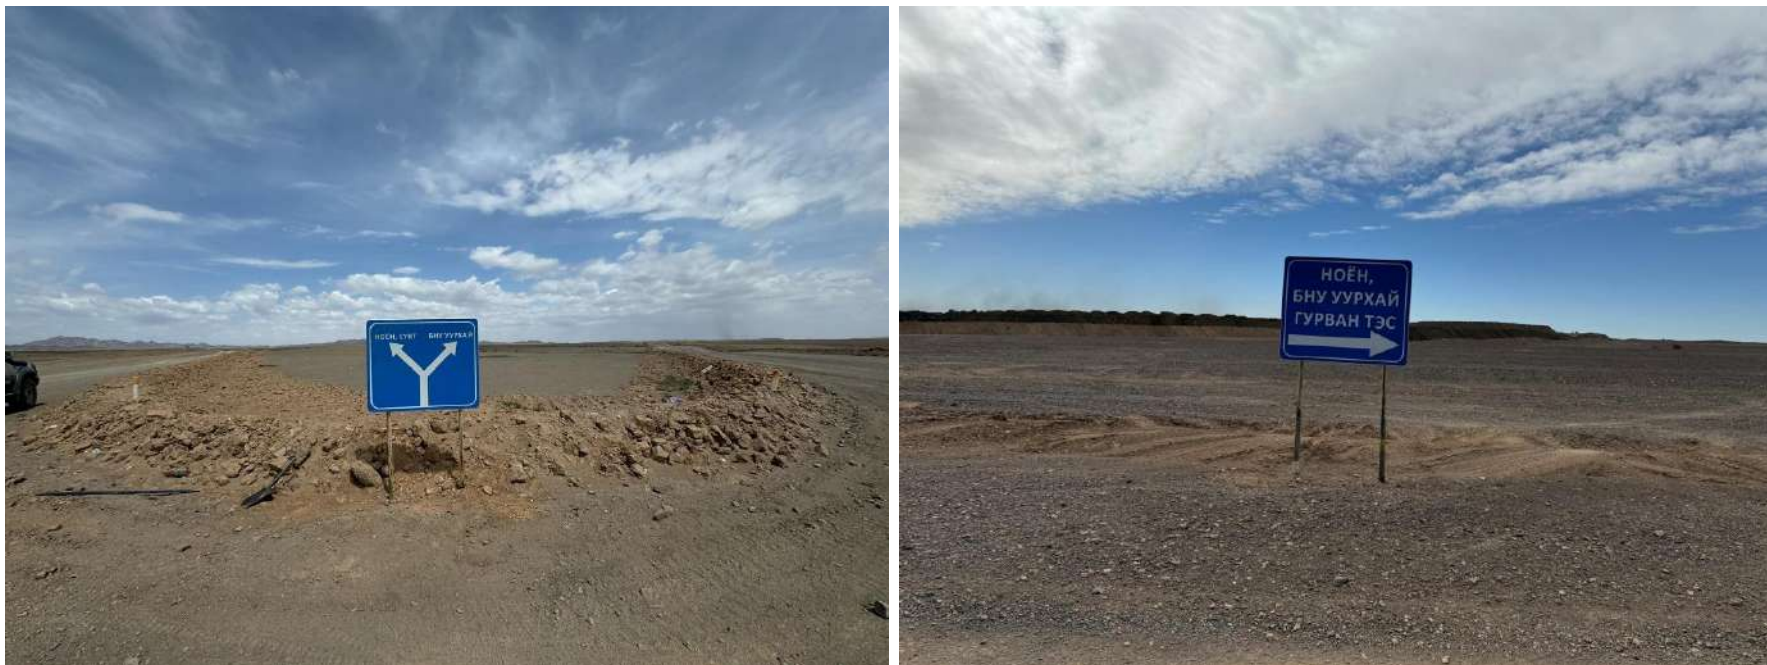
Зураг 6. Замын хаалт хийж чиглэл тодорхойлсон самбар байршуулсан байдал

Орон нутгийн замаар зорчих ажилчдад олон зам үүсгэхээс урьдчилан сэргийлж Ноён сум, Гурвантэс, Өмнөговь аймгийн чиглэлд явахдаа уурхайн бүсээс гараад тогтсон маршрутаар явах талаарх зааварчилгааг өгч бүртгэл хөтлөх ажлыг Пост-4 дээр хамгаалагч нараар хийлгэж байна. 2024 оны 3-р улирлын байдлаар 150 гаруй удаагийн зорчин хөдөлгөөнд зааварчилгаа өгч гарын үсэг зуруулж ажилласан юм. Орон нутгийн чиглэлд зөвхөн уурхайн ажилчдаас гадна нүүрс тээврийн жолооч нарийн жижиг тэрэгнүүд, орон нутгийн иргэд мөн манай уурхайгаас үл хамаарсан Гурвантэсээс Өмнөговь аймгийн чиглэлийн зорчих хөдөлгөөн нь уурхай орчмын олон салаа зам үүсэх нөхцөлийг бүрдүүлж байна. Иймээс бид 2024 онд Ноён сумын засаг даргатай ярилцан Ноён – Хар сэрвэгэн – Гурвантэс- Өмнөговь аймгийн чиглэлд явах хөдөлгөөний маршрутыг тодорхойлон бусад хэсгээр зорчих хэсгүүдээр замын хаалт, чиглэлийг тодорхойлсон самбаруудыг байршуулсан. Замын хаалт давж зорчсон хэсгүүдэд дор бүрд хаалтыг сэргээж аль болох олон салаа зам үүсгэхгүй байх тал дээр онцгой анхаарч ажилласаар байна. Орон нутаг руу тээврийн хэрэгслээр зорчих хөдөлгөөн хийж зааварчилгаа авсан ажилчдын бүртгэлийг тайланд хавсаргав.

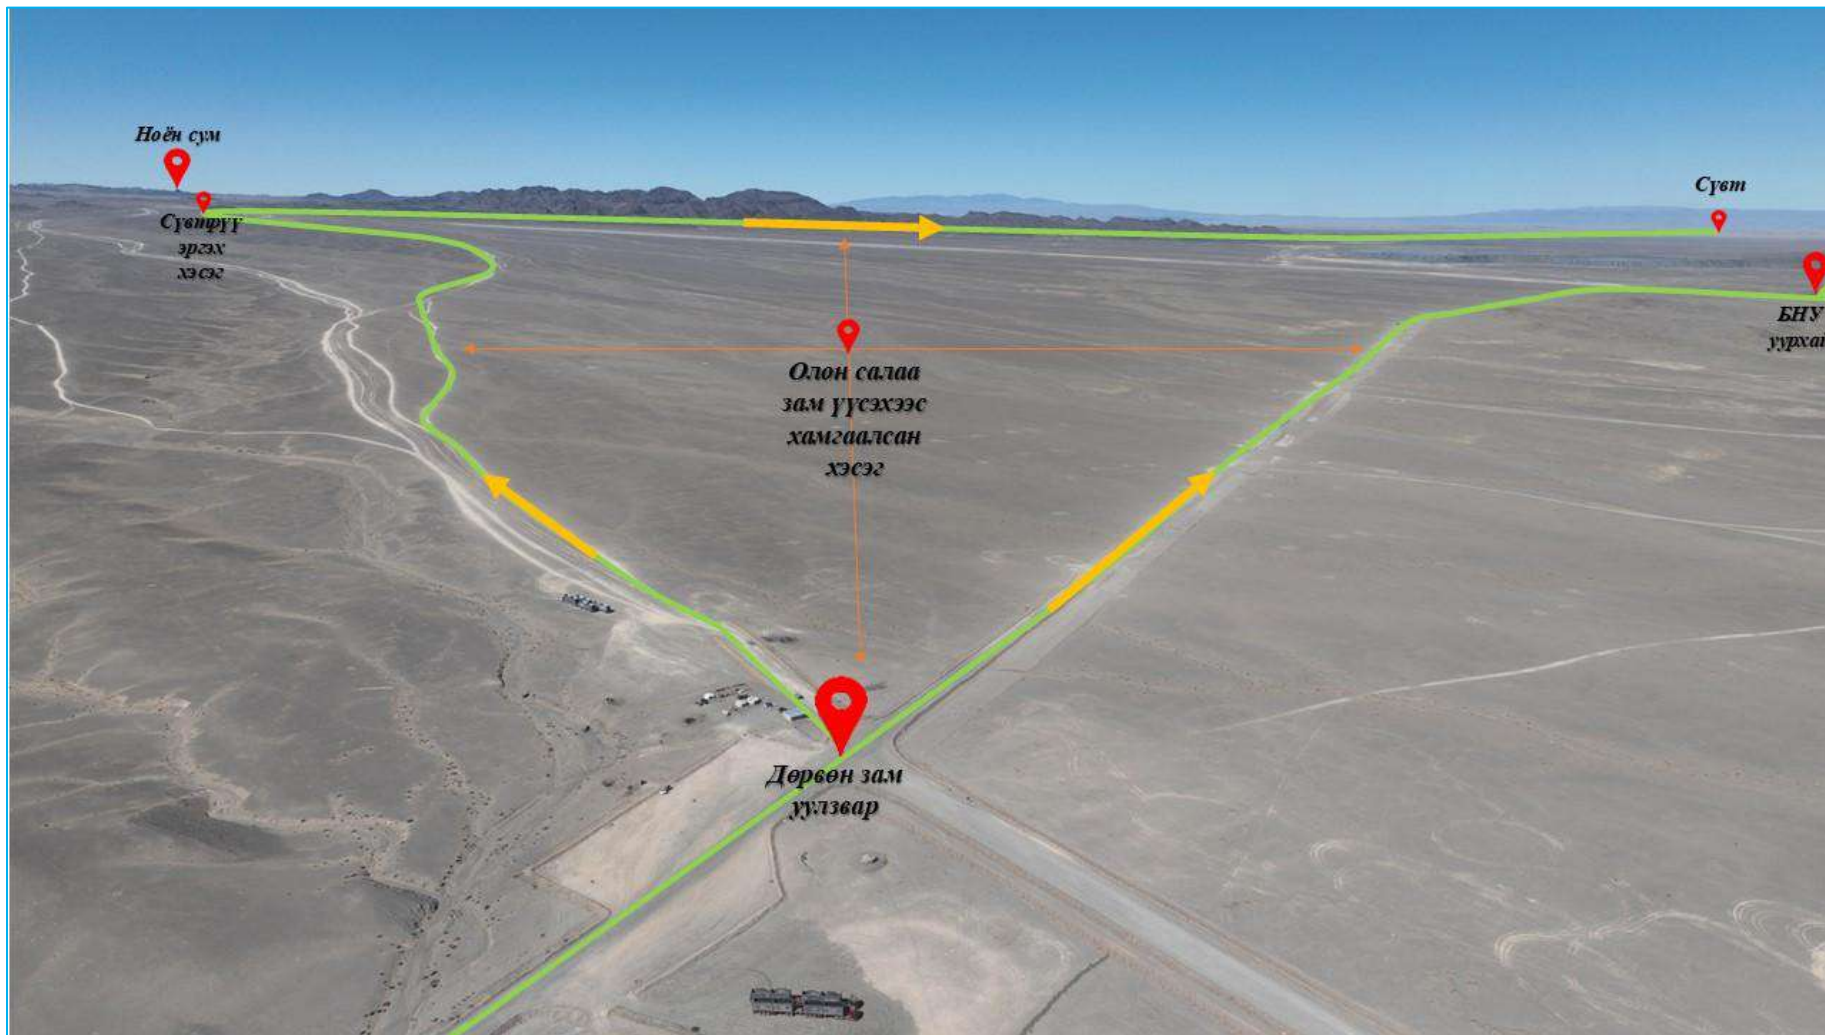
Зураг 7. Зорчих хөдөлгөөнийг ногоон зураасыг дагуу тодорхойлж, зам дагуу тренч татсан юм

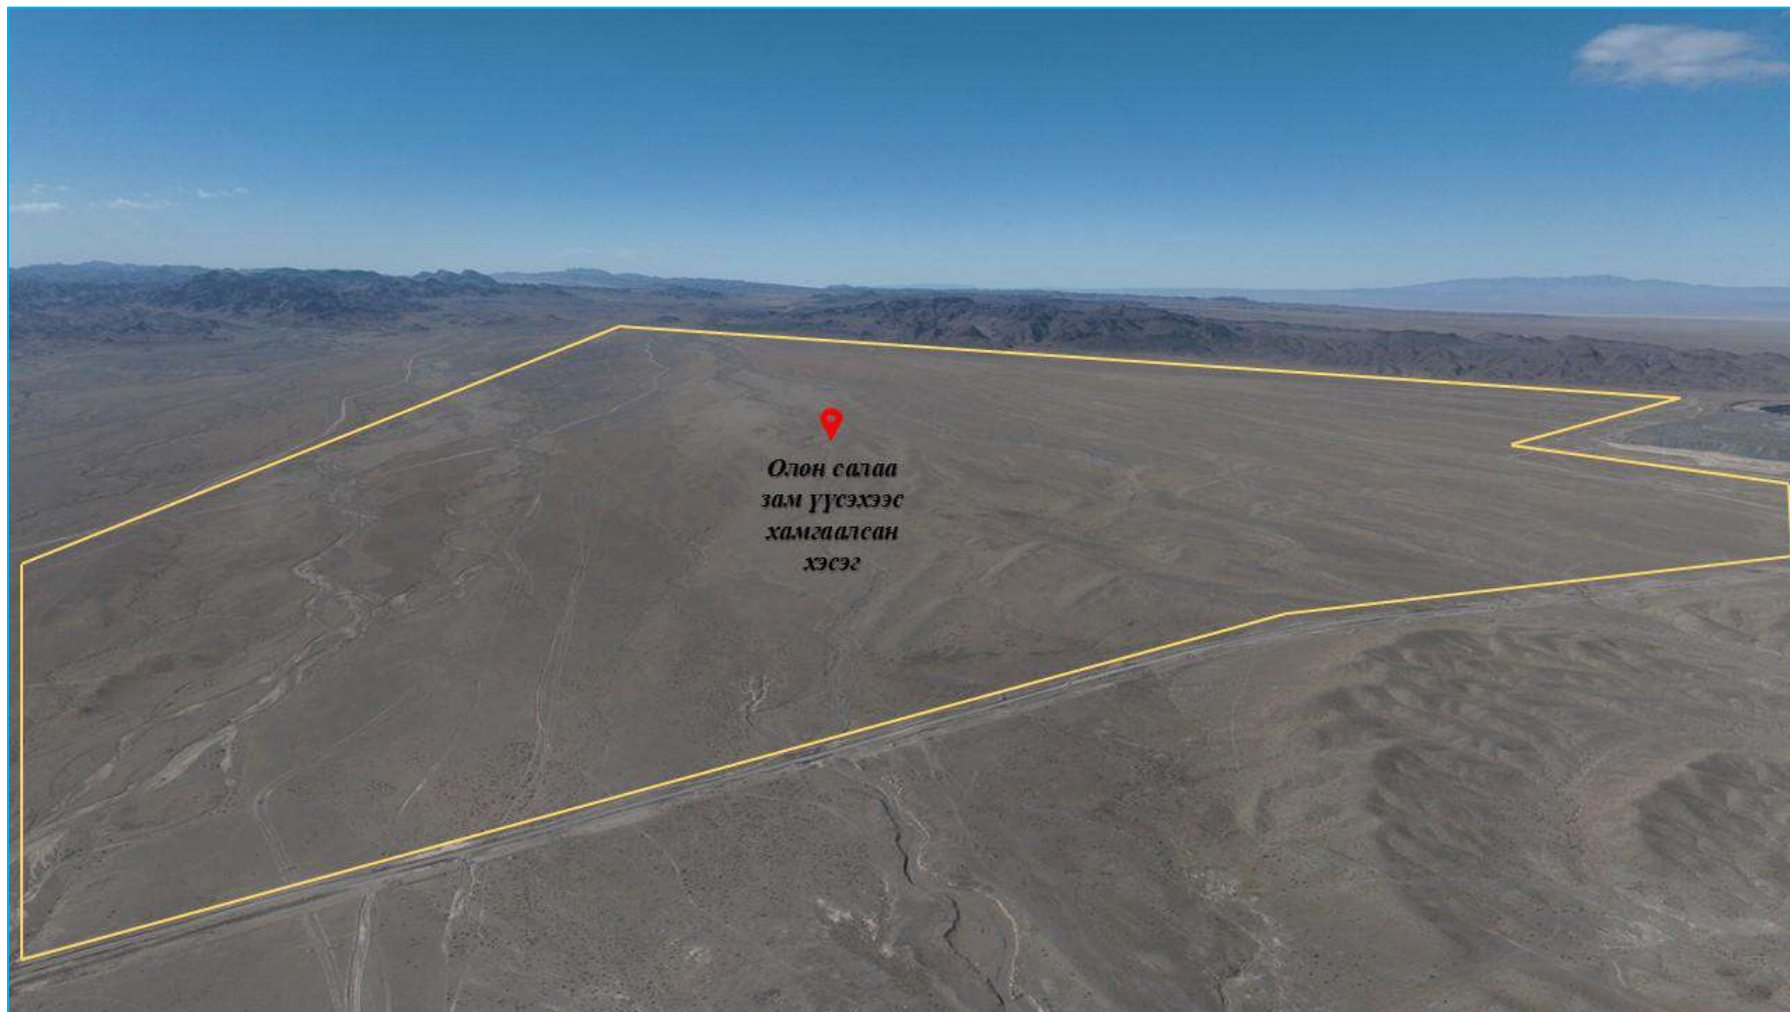
Зураг 8. Олон салаа зам үүссэн хэсэгийг хамгаалснаар байгалын аясаар зам бүдгэрч нөхөн сэргэх аяс явагдсан байдал

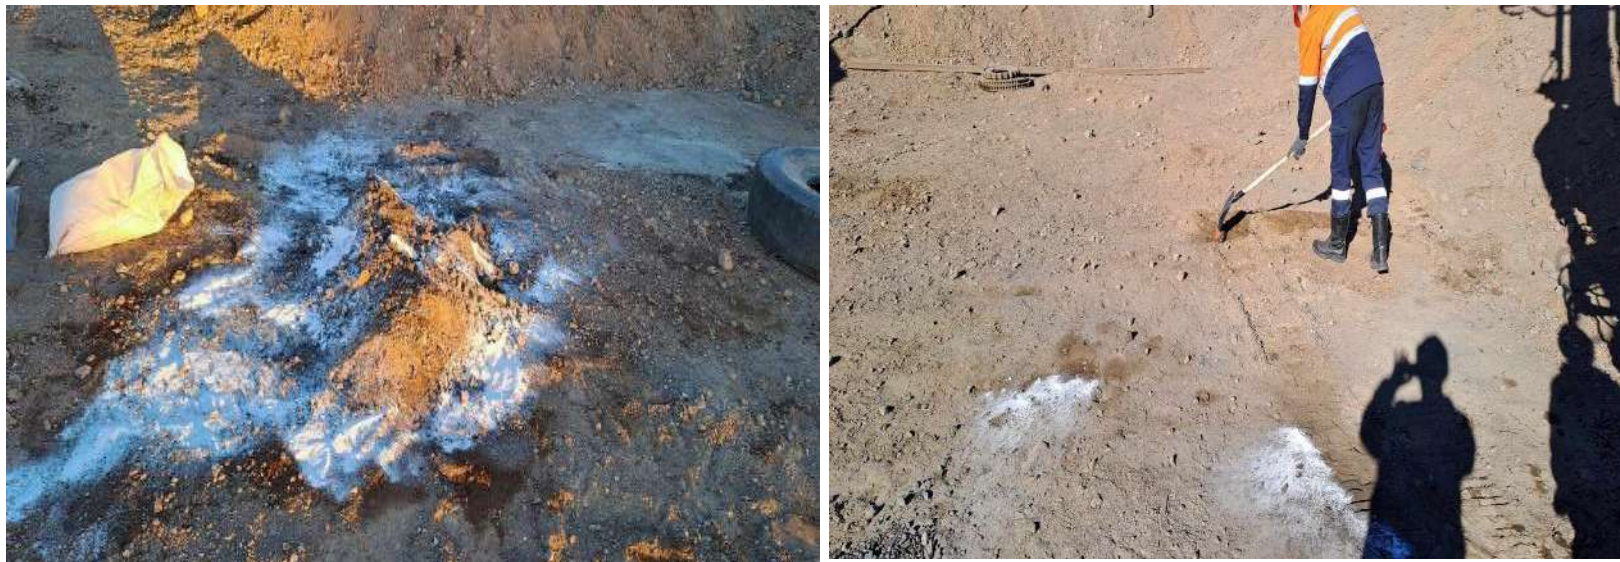
Зураг 9. Жижиг асгаралтуудын саармагжуулж буй байдал

ШТС-ын талбайн асгаралтад ашиглах техникийн сода, засварын байранд асгаралтын иж бүрдэл, үртэс зэргийг ашиглан саармагжуулалд хийж байна. Мөн ШТС, Засварын байрны цемент дээр тос масло, түлш асгарсан тохиолдолд “spill kit”, үртэс ашиглах, хөрсөн дээр асгаралт үүссэн тохиолдолд техникийн сода, элс ашиглан саармагжуулах ажлыг хийж байна. Хар сэрвэгэн төслийн талбай дээр ямар нэгэн засварын талбай дэд бүтцийн барилга байгууламж байхгүй тул асгаралт бүртгэгдээгүй юм. Мөн жижиг хэмжээний асгаралтуудыг тухай үед нь саармагжуулж, цэвэрлэж ажилласан.

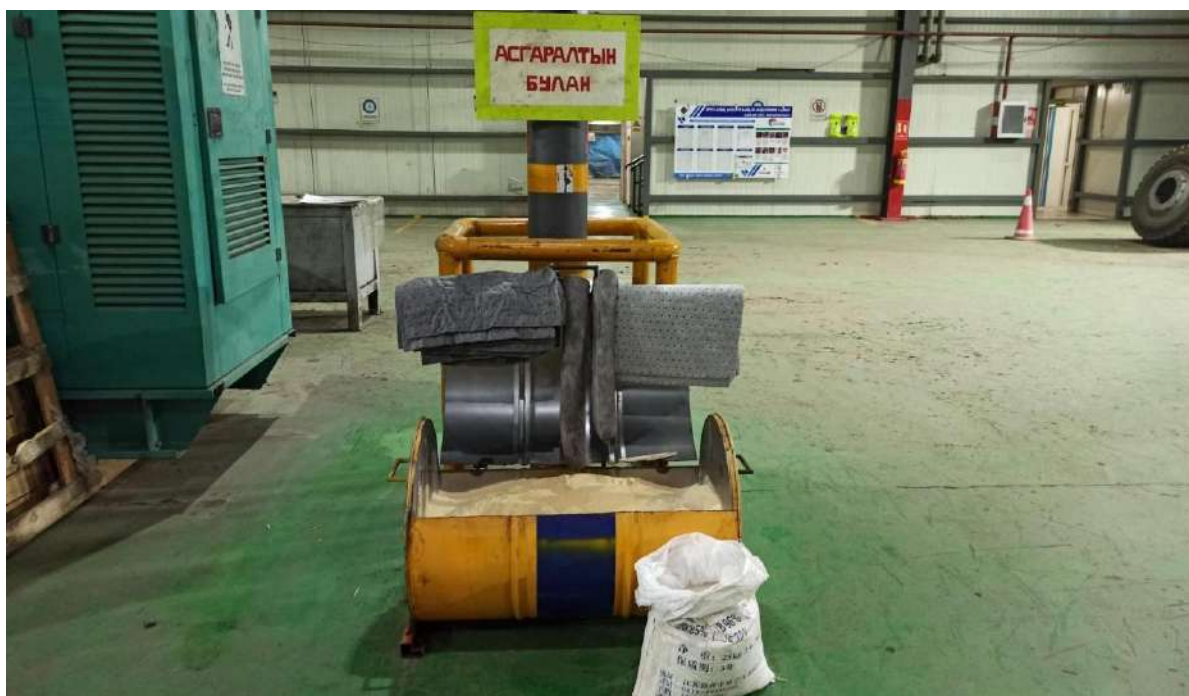
Зураг 10. Шатахуун түгээгүүр болон засварын газар асгаралтын иж бүрдлийг байршуулсан байдал

Хар сэрвэгэн төслийн талбай дээр ямар нэгэн засварын талбай дэд бүтцийн барилга байгууламж байхгүй ШТС, Засварын талбай нэг юм. Иймээс асгаралтын иж бүрдлийг Цагаан Өвөлжөө ХХК-тай хамтад бэлтгэсэн юм. Шатахуун түгээгүүрийн талбайд асгаралтад ашиглах тос масло шингээгч, цэвэрлэх материал “spill kit”-ын хангаж ажилаж байна. 2024 онд нийт 10 уут техникийн сода 20 уут модны үртэс мөн 4 ширхэг асгаралтын иж бүрдлийг худалдан авалт хийгдэж Засварын газар болон Шатахуун түгээгүүрийн асгаралтын эрсдэл өндөр 2 байршилд байршуулж ажилсан. Ихэнх засварын ажлууд шопын байранд хийгддэг учир гадна талбайн асгаралд харьцангуй бага байдаг .

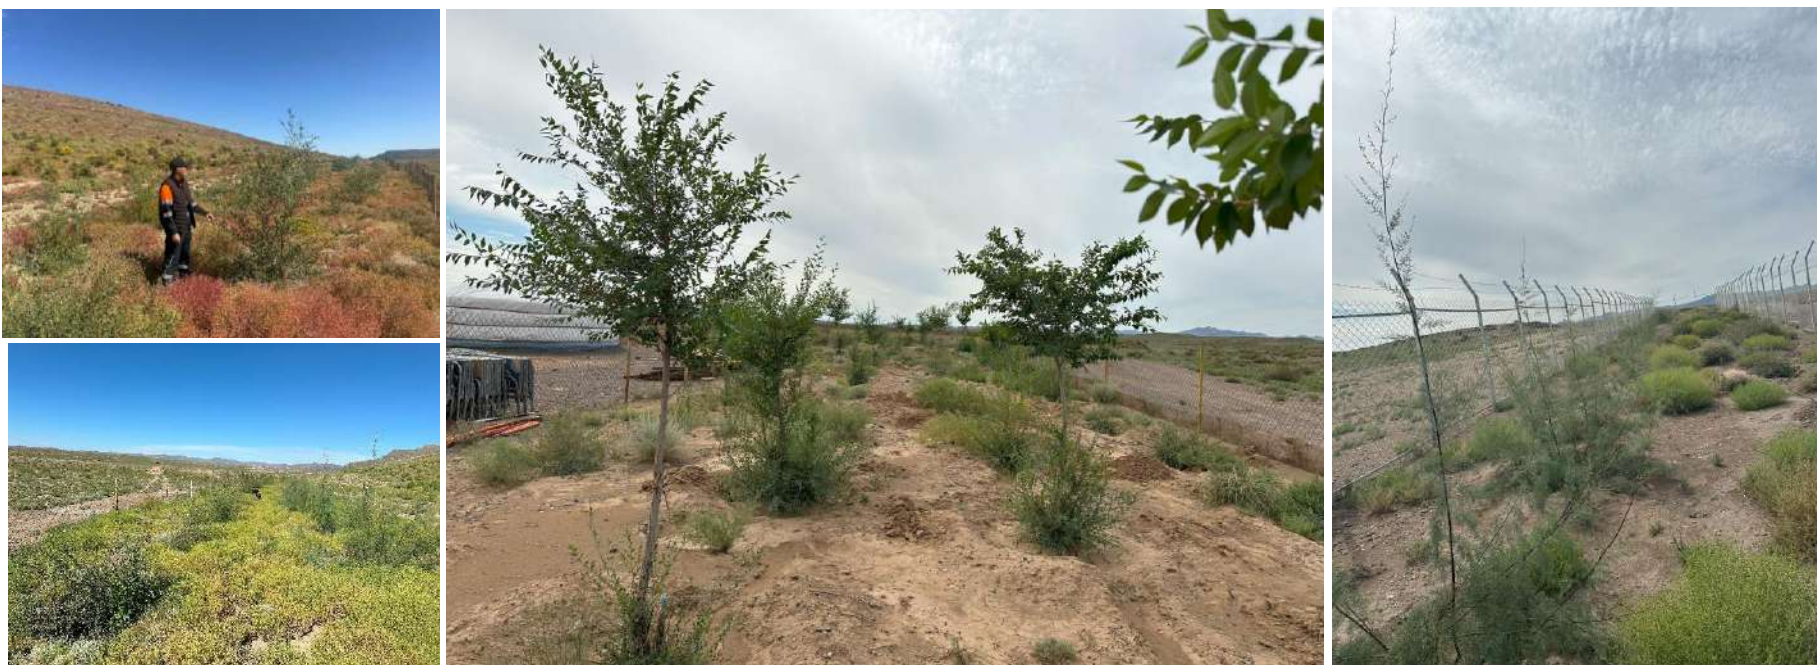
Сөрөг нөлөөллийг бууруулах ажлын хүрээнд уурхайн орчимд тарьсан модны арчилгаа усалгааг тогтсон хуваарь гаргаж услах ажлыг үргэлжлүүлэн хийсээр байна. Модны усалгааг хуваарийн дагуу тогтмол кемпийн модыг 3 хоногтоо нэг удаа, уурхайн үүдний хэсэгт тарьсан модыг 2 хоногт 1 удаа, биологийн нөхөн сэргээлтийн талбай болон модыг өдөр бүр хуваарийн дагуу 4-10 сарын хооронд хийсээр байна. 2022, 2023 онд уурхай орчимд тарьсан 500 гаруй сухай, хайлаас модны ургалт 95%-тай ургалтын өндөр 1 метрээс 2 метрт хүртэл болсон байна. 2022 онд хийсэн 3,6 га биологийн нөхөн сэргээлтийн усалгаа арчилгааг 3 дахь жилдээ хийж ажиллаа. Биологийн нөхөн сэргээлтийн талбайд ургасан ургамлын зүйлийн бүрдэл нэмэгдэж хөмүүл, таана зэрэг ургамлууд олноороо ургасан юм. Кемпийн баруун талд нөхөн тарилтаар тарьсан 100 хайлаас өмнөх жилүүдийн тарьсан модод бүгд тогтмол усалснаас ургалтад сайнаар нөлөөлсөн. 2024 оны хувьд хур бороо элбэг байсан нь модны өсөлтөд сайн нөлөө үзүүллээ. 2024 оны 09 дүгээр сарын байдлаар **18880** м³ усыг ногоон байгууламжийн усалгаанд зарцуулсан байна. Усалгааг 04 дүгээр сарын эхнээс эхэлж хийсэн бөгөөд ногоон байгууламжийн усалгаанд намираа болон дуслын усалгааны аргыг хэрэглэснээс ус зарцуулалт маш багассан юм.

Зураг 13. Өмнөх жилүүдэд хийгдсэн ногоон байгууламжийн ургалтын байдал

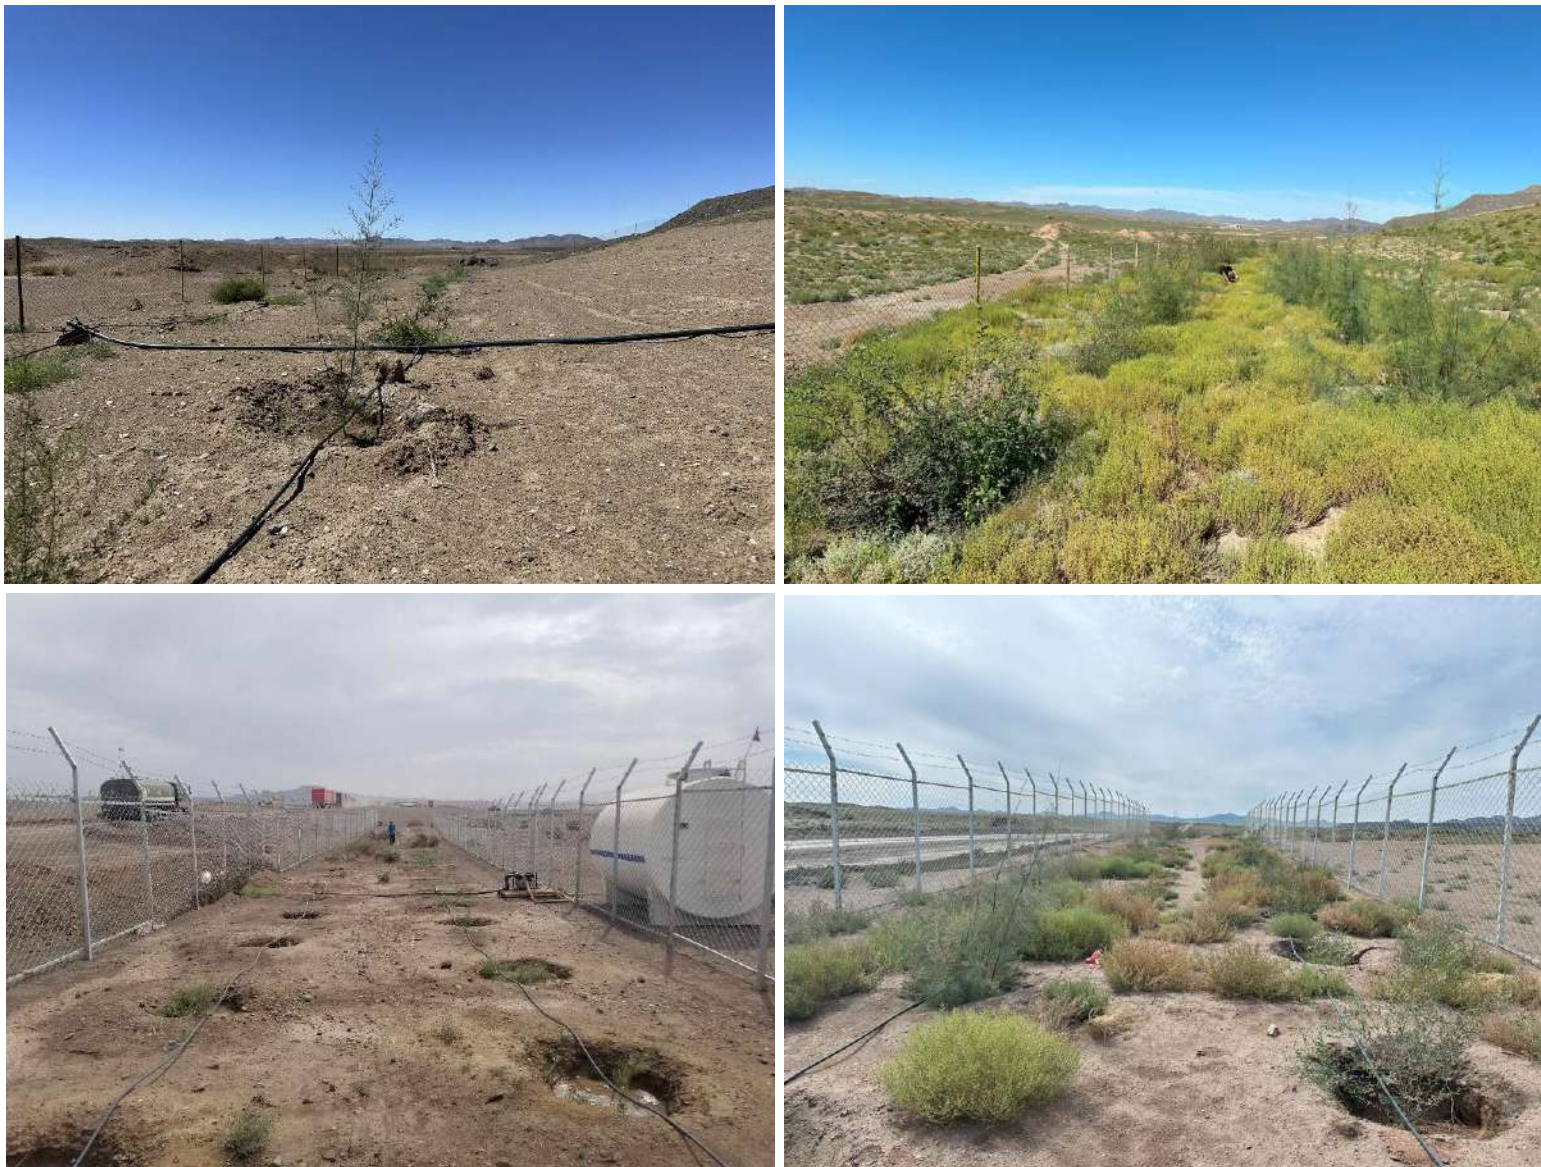
Зураг 14. 2023 болон 2024 оны модны ургалтын байдлыг харьцуулав.

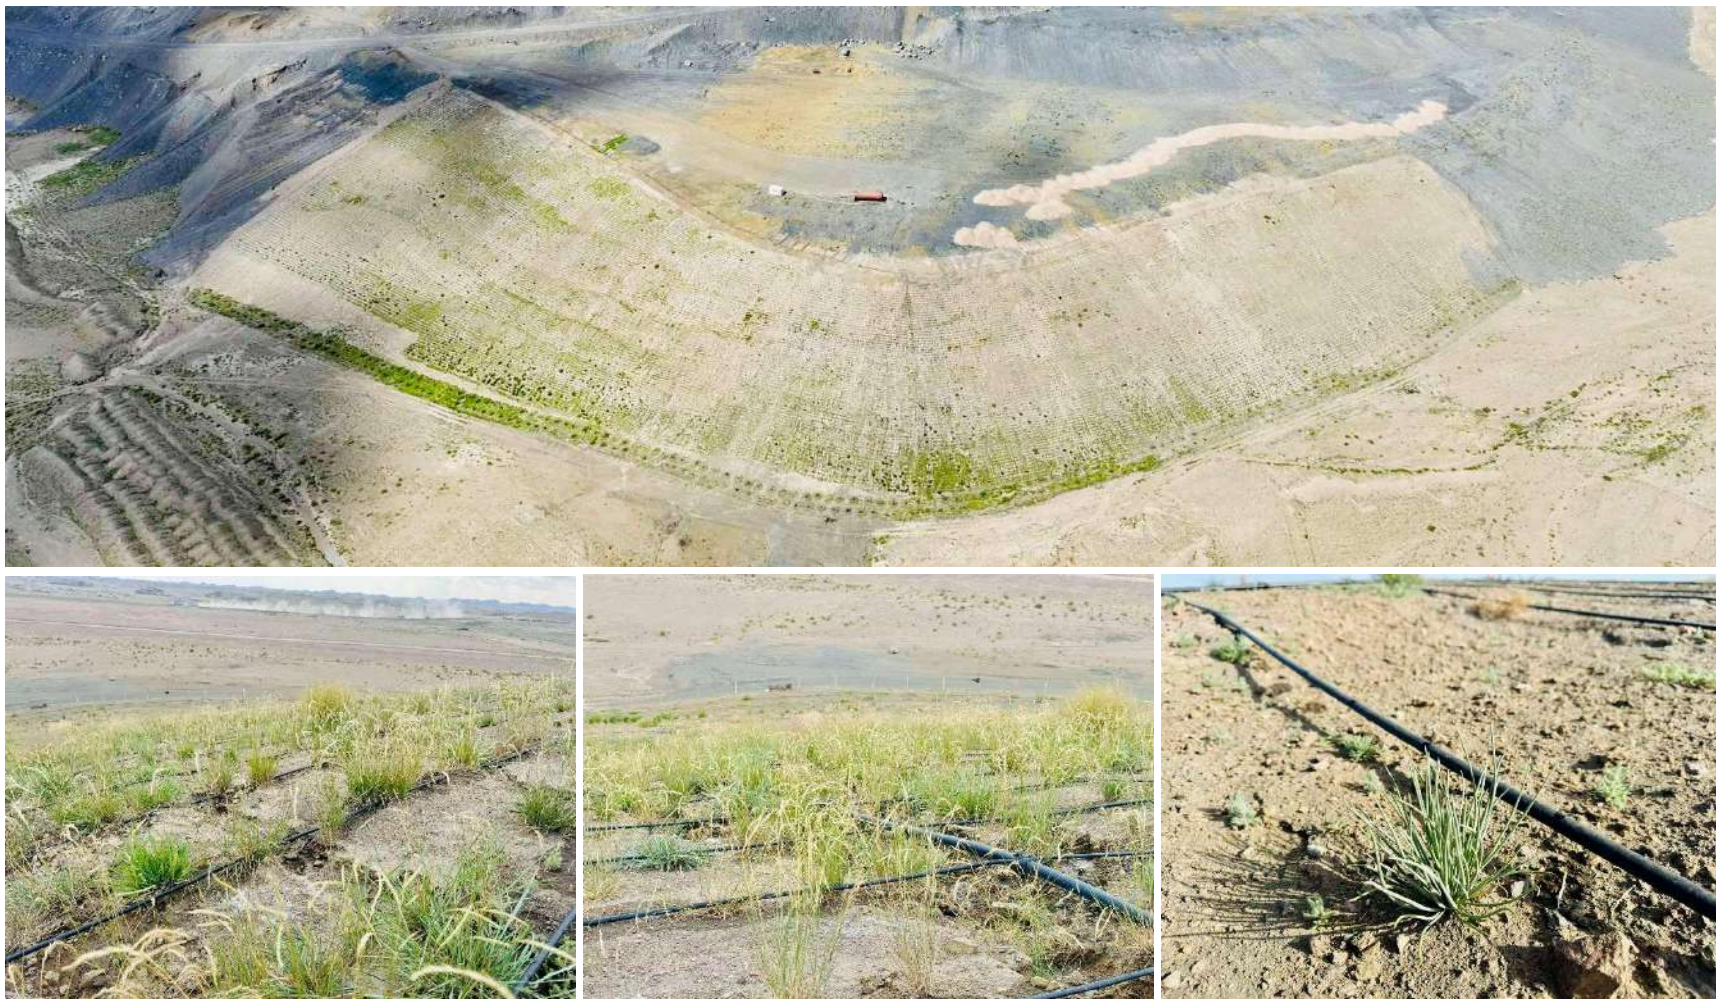
Зураг 15. 2022 онд хийсэн биологийн нөхөн сэргээлтийн усалгаа арчилгааг 3 дах жилдээ хийж ажиллаж байна

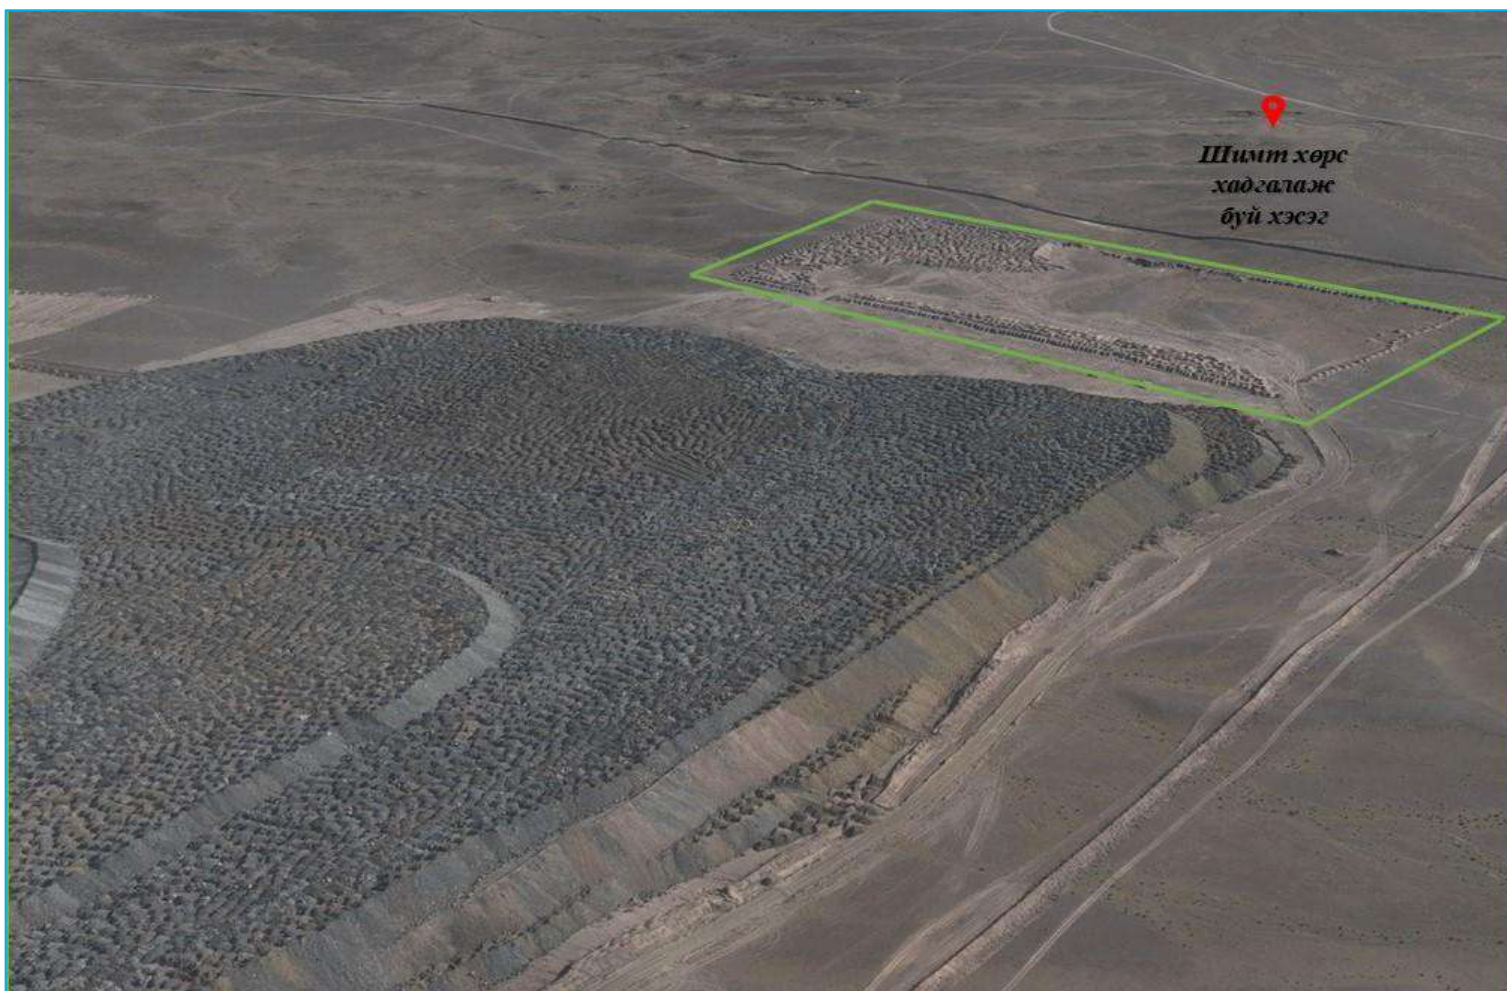
Зураг 17. Пит-6 тэлэлтээс гарсан шимт хөрсийг хуулж хадгалсан байдал

2024 оны уулын ажлын төлөвлөгөөнд нийт 70 га талбай уурхайн үйл ажиллагаанд өртөхөөр тусгагдсан. 2023 онд 09 дүгээр сарын 30-ний гүйцэтгэлээр нийт 15 га талбай уурхайн олборлолт тэлэлтэд өртөж **8453** м3 шимт хөрсийг хуулан хадгалаад байна. 2024 онд хуулсан шимт хөрснийг шинээр шимт хөрсний овоолго үүсгэн хадгалаад байна.

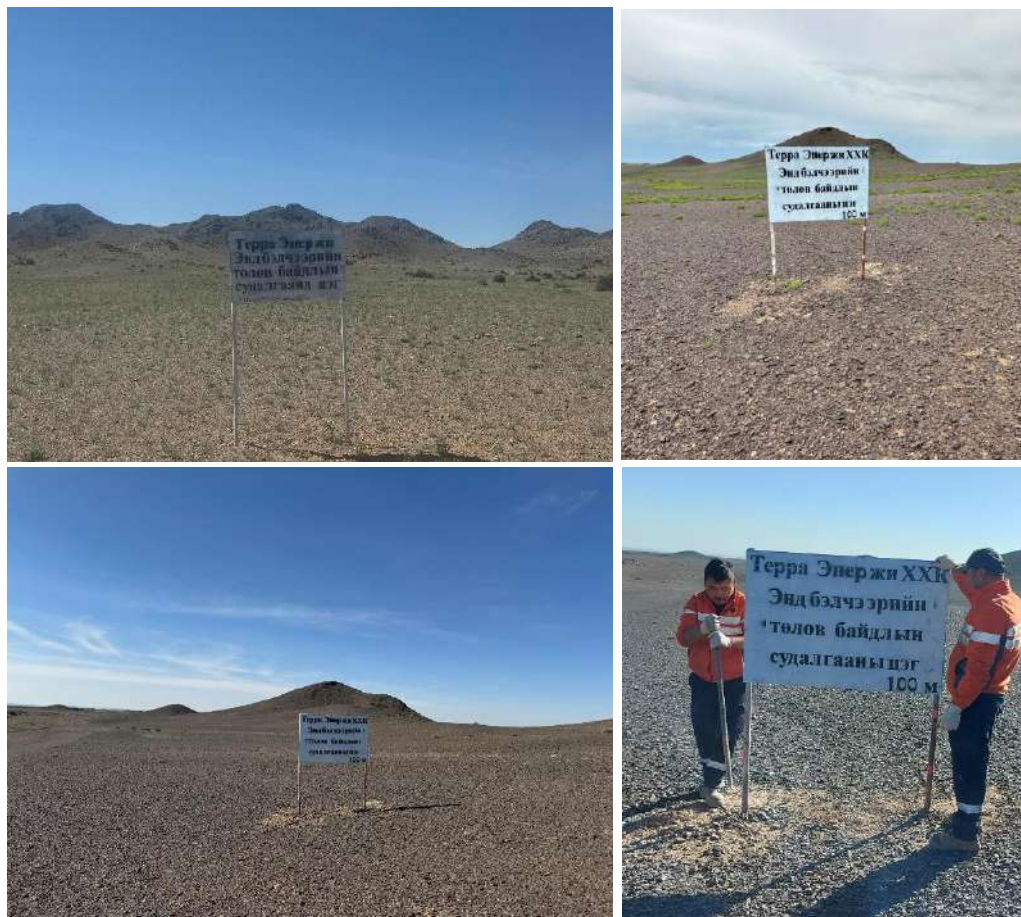
Бэлчээрийн менежментийн цэгт “энд бэлчээрийн төлөв байдлын судалгааны цэг” гэсэн утгатай өмнөх онд хийсэн самбар алга болсон тул 4 цэг дээр самбаруудыг дахин хийж байршуулав. Тухайн самбарыг байршуулснаар аль болох судалгааны цэг дайруулан малаа бэлчээхгүй байх талаар зарим судалгааны цэгт ойр малчинд мэдээлэл өгсөн юм.

Зураг 18. Судалгааны цэгийн орчимд самбарыг байршуулж буй байдал

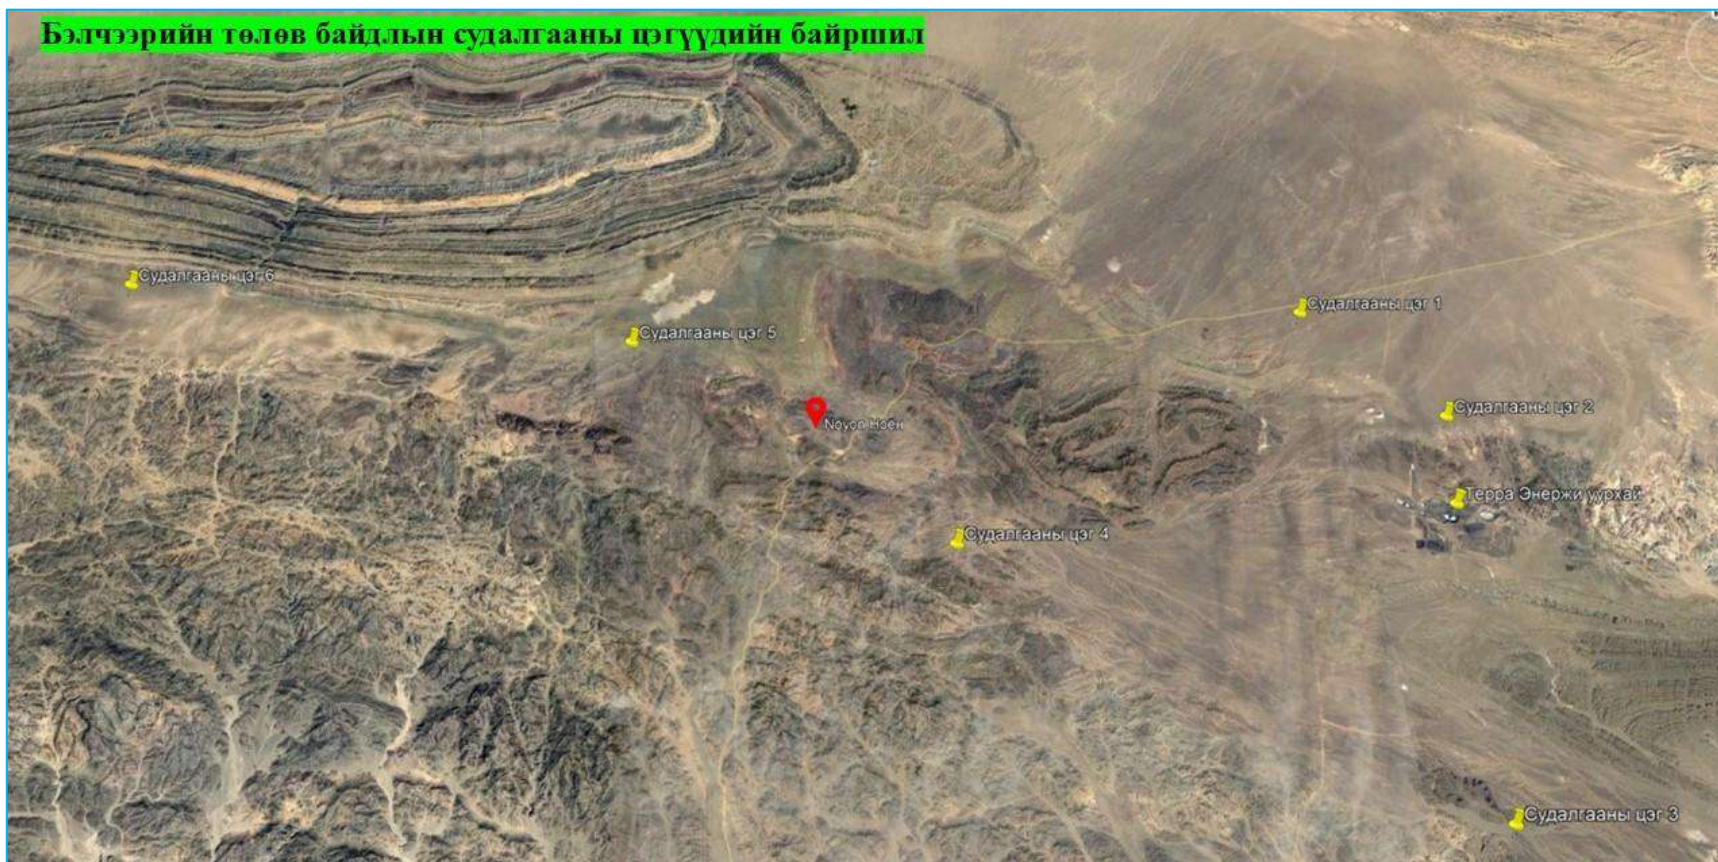
Биологийн олон янз байдлыг дүйцүүлэх хамгаалах ажлын хүрээнд Ноёны нуруу дагуу бэлчээрийн төлөв байдлыг судлах зорилгоор урт хугацааны мониторингийн 6 цэгийг 2023 онд байгуулж ажилласан. Тус цэгүүдийг сэргээн 2 дах жилийн судалгааг үргэлжлүүлэн хийв. /судалгааны цэгүүдийг дахин хаягжуулах, чулууг будах, хүрээг сэргээх зэрэг/

Зураг 19. Бэлчээрийн төлөв байдлын судалгааны цэгүүдийн байршил
