Тайлан хүргүүлэх тухай

**“ЭНХТУНХ ОРЧЛОН” ХХК –ЫН ӨМНӨГОВЬ АЙМГИЙН
НОЁН СУМЫН ХАР СЭРВЭГЭН УУРХАЙН ТӨСЛИЙН 2024 ОНД
ХЭРЭГЖҮҮЛСЭН БАЙГАЛЬ ОРЧНЫ МЕНЕЖМЕНТИЙН
ТӨЛӨВЛӨГӨӨНИЙ
БИЕЛЭЛТИЙН ТАЙЛАН**

/АШИГТ МАЛТМАЛЫН ТУСГАЙ ЗӨВШӨӨРЛИЙН ДУГААР MV-019149/

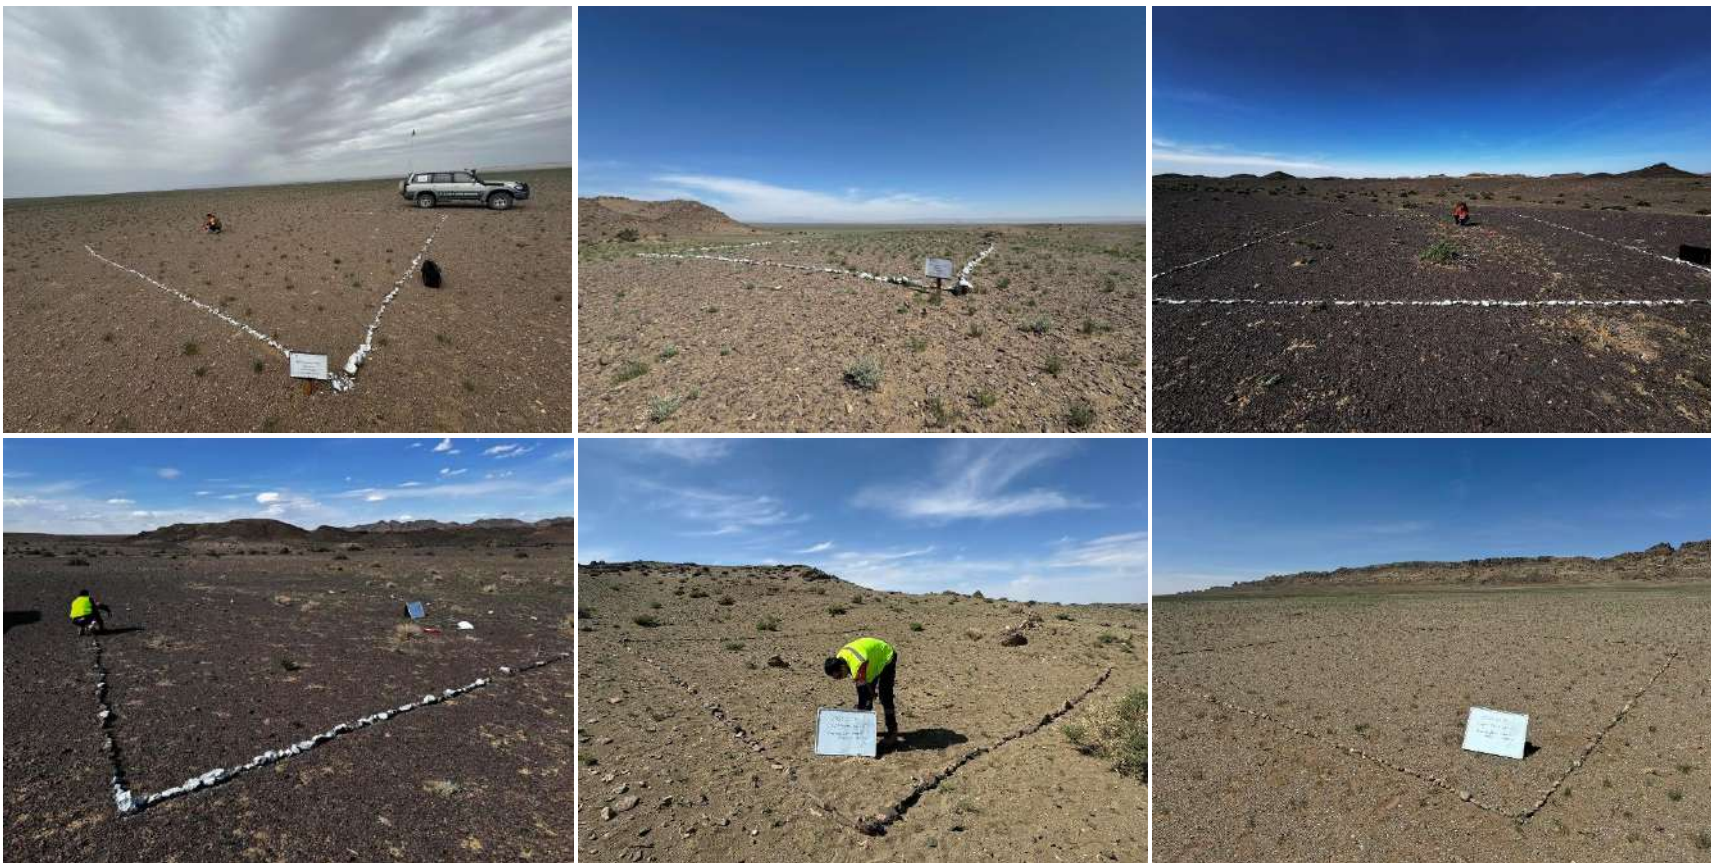
Зураг 20. Бэлчээрийн төлөв байдлын судалгааны цэгүүдийг сэргээн засварлаж, хэмжээлт хийж буй байдал /5-р сард/

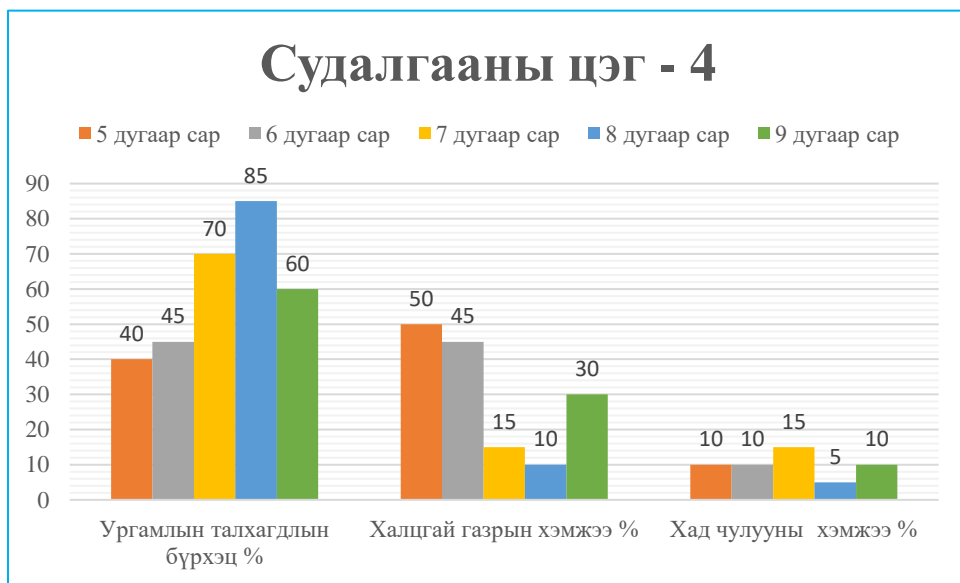
График 9. Судалгааны цэг – 4 ургамлын тархацын мэдээлэл /10м²/

Бэлчээрийн хэв шинж Судалгааны цэг-4	Үзүүлэлт								
	Ургамлын бүрхэц % 1м ² талбайд	Зүйлийн бүрэлдэхүүний тоо		Ургамлын талхагдлын бүрхэц %	Халцгай газрын хэмжээ %	Хад чулууны хэмжээ %	Хагдны хэмжээ %	Ургамлын өндөр /см/	
		1м ² талбайд	10м ² талбайд					ургамал /бага/	ургамал /өндөр/
5 дугаар сар	20	3	4	40	50	10	0	3	15
6 дугаар сар	20	2	4	45	45	10	0	3	15
7 дугаар сар	40	5	6	70	15	15	0	11	17
8 дугаар сар	60	5	8	85	10	5	0	6	60
9 дугаар сар	60	5	8	60	30	10	0	6	18
Дундаж	40	4.0	6	60	30	10	0	5.8	25

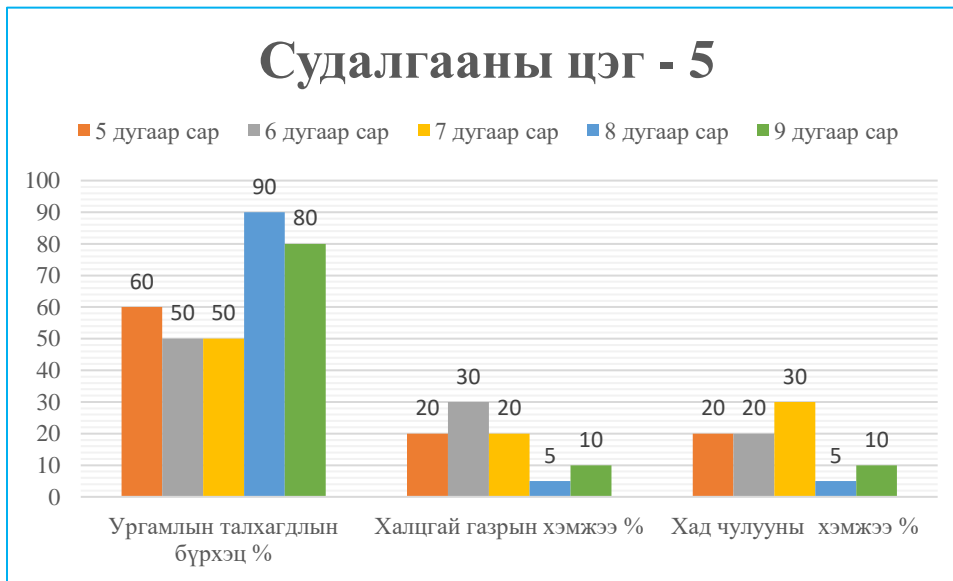
График 10. Судалгааны цэг – 5 ургамлын тархацын мэдээлэл /10м²/

Бэлчээрийн хэв шинж Судалгааны цэг-5	Үзүүлэлт								
	Ургамлын бүрхэц % 1м ² талбайд	Зүйлийн бүрэлдэхүүний тоо		Ургамлын талхагдлын бүрхэц %	Халцгай газрын хэмжээ %	Хад чулууны хэмжээ %	Хагдны хэмжээ %	Ургамлын өндөр /см/	
		1м ² талбайд	10м ² талбайд					ургамал /бага/	ургамал /өндөр/
5 дугаар сар	20	3	6	60	20	20	0	6	20
6 дугаар сар	25	3	6	50	30	20	0	5	30
7 дугаар сар	30	3	7	50	20	30	0	10	22
8 дугаар сар	90	6	9	90	5	5	0	17	80
9 дүгээр сар	80	4	5	80	10	10	0	11	30
Дундаж	49	3.8	6.6	66	17	17	0	9.8	36.4

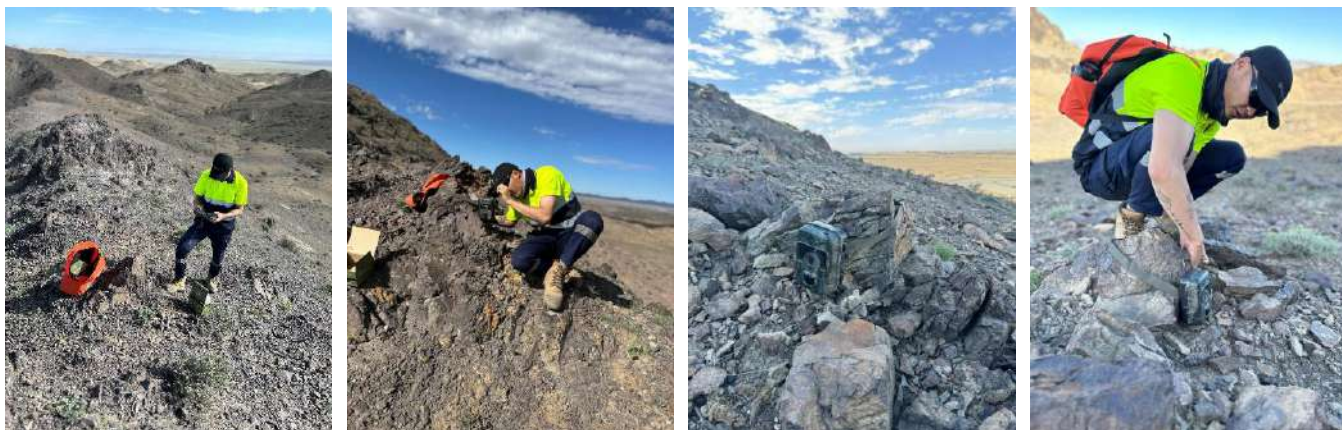
Зураг 30. . Камер байршуулж буй байдал

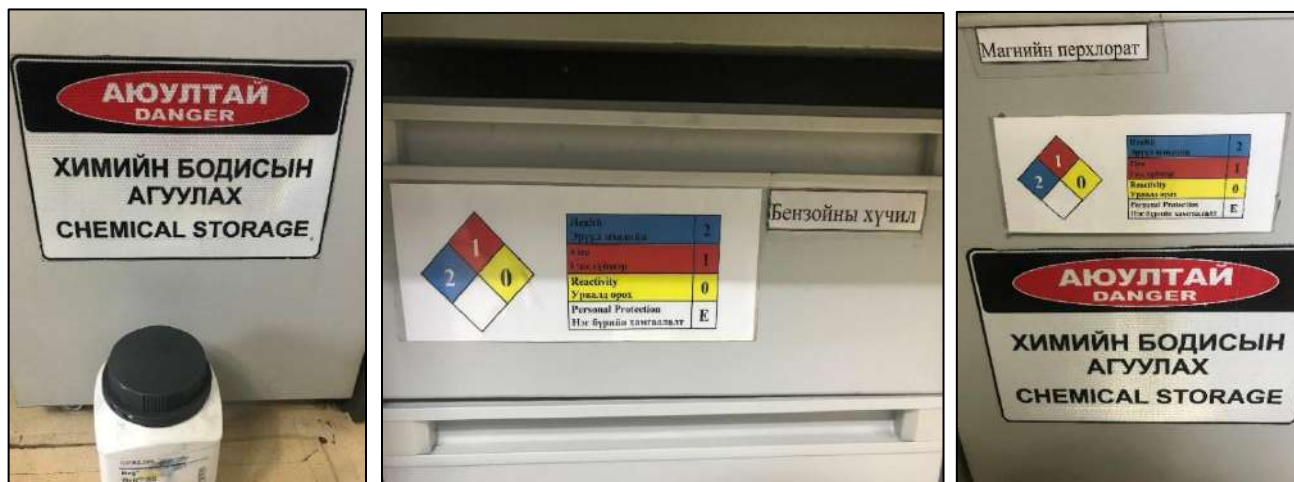
- *Бензойны хүчлийг илчлэг тодорхойлох өрөөний хадгалах шүүгээнд дангаар*
- *Магнийн перхлоратыг зориулалтын хуванцар саванд хүхэр тодорхойлох өрөөнд дангаар тус тус хадгалдаг.*

Зураг 33. Химийн бодисыг хадгалаж буй байдал

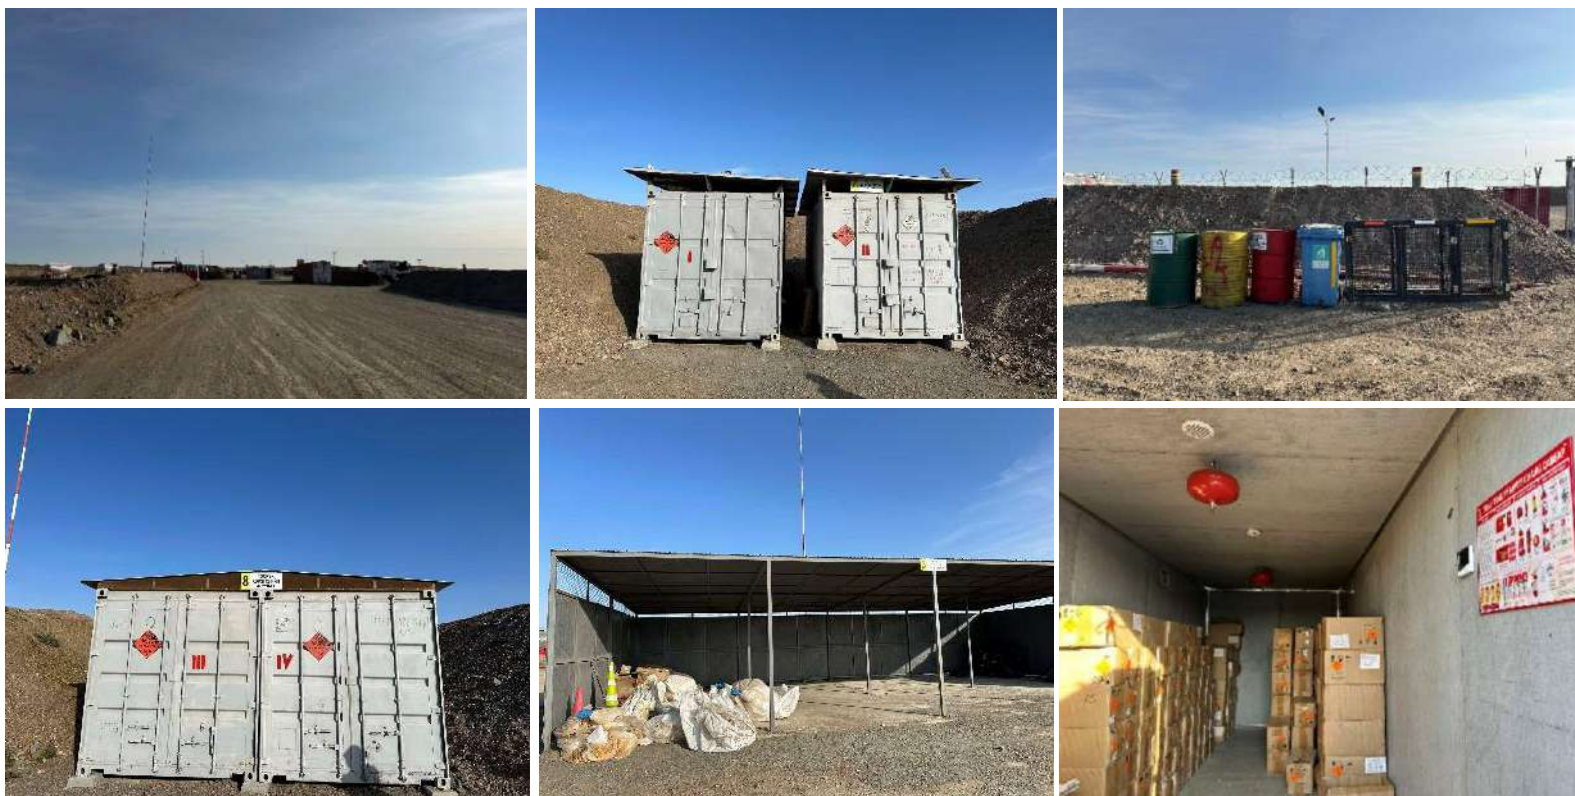
Зураг 34. “Спейшил Майнинг Сервисес” ХХК тэсэлгээний агуулахын харагдах байдал

“Спейшил Майнинг Сервисес” ХХК тэсэлгээнд ашиглагдах химийн бодисуудыг тухайн сард ашиглах хэмжээгээр бага багаар хэрэглэдэг. Тэсэлгээний бодисын сав баглаа боодол хаягдлыг өөрсдийн химийн бодисын хаягдал хадгалах цэгт хуримтлуулан хадгалдаг. Уурхайн талбай дээр химийн бодисын үлдэгдэл хаягдал устгах ажлыг гүйцэтгэдэггүй бөгөөд тэсэлгээний бодис ачиж ирсэн зориулалтын техникт ачиж явж өөрсдийн зөвшөөрөгдсөн цэгт устгалд оруулдаг юм. 2024 онд байгаль орчны ажлын байрны үзлэгээр бодисын сав баглаа боодлыг ихээр хуримтлуулах хот руу ачуулахгүй удсан асуудал үүссэн хэдий ч тухай бүрд ойлголцож хамтран ажилласан. Дахин ийм зөрчил гаргахгүй байх тал дээр хариуцсан хүмүүст нь сануулав. Сар бүр ажлын байрны үзлэг хийдэг тул талбайн эмх цэгц хог хаягдал ил задгай хаях энэ тэр дээр асуудал бага байгаа юм. Сар бүрийн ажлын байрны хяналт үзлэгийн хуудсыг тайланд хавсаргав.

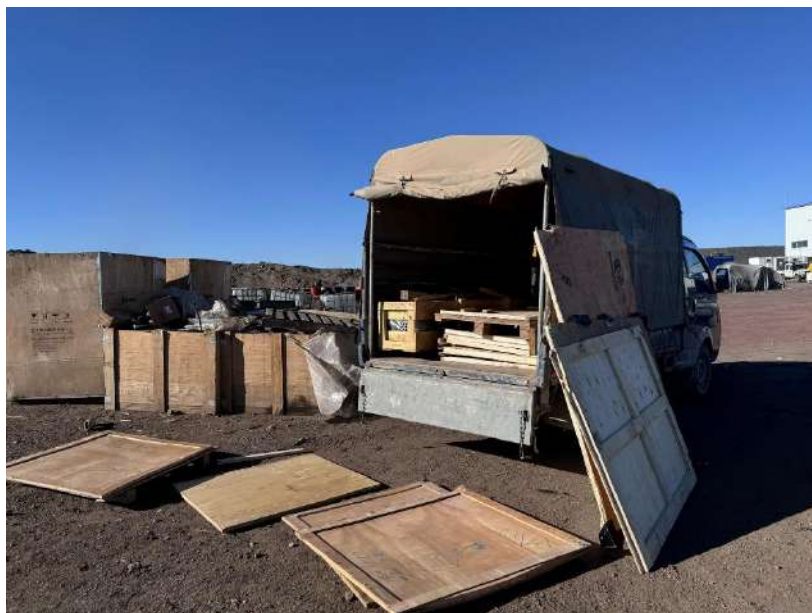
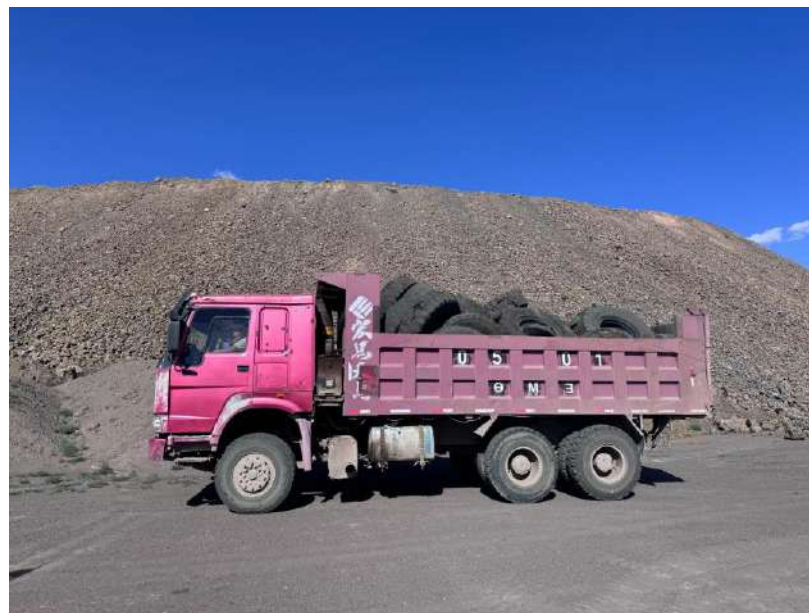
Зураг 36. Хаягдал мод дугуйг иргэдийн хүсэлтийн дагуу хүлээлгэн өгөв.

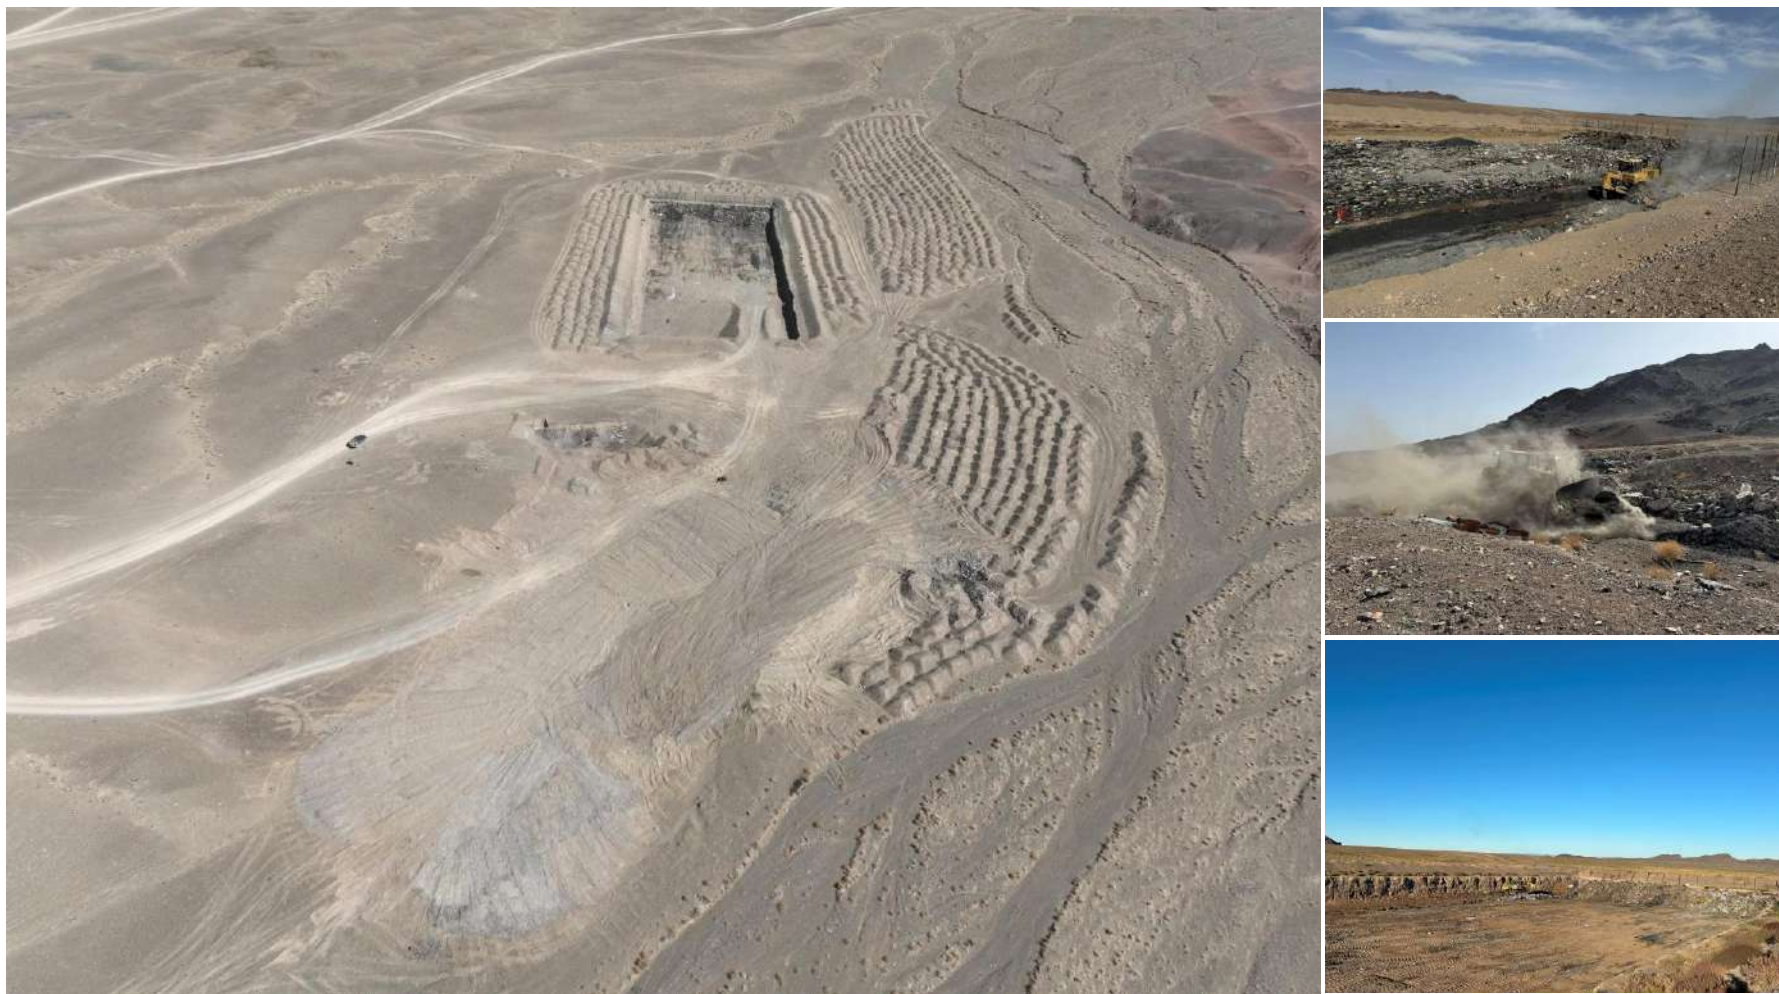
Зураг 41. Ноён сумын хог хаягдлын цэгийн сэргээн засварлаж, хуучин хогийн цэгт ландфилл хийсний дараа

Ноён сумын хог хаягдлын цэгт уурхай, Хур-Эрдэнэ баялаг ХХК болон Ноён сумын иргэд хог хаягдлаа хаядаг билээ. Тус хог хаягдлын хуучин цэг хогоор дүүрч шинэ хогийн цэгийн хог хаягдал талбайн ихэнх хэсэгт тархсан байсан юм. Компанийн зүгээс хуучин хог хаягдлын цэгийг ландфилл хийж, шинэ хогийн цэгийг 2 удаа түрэх ажлыг хийж гүйцэтгэлээ.

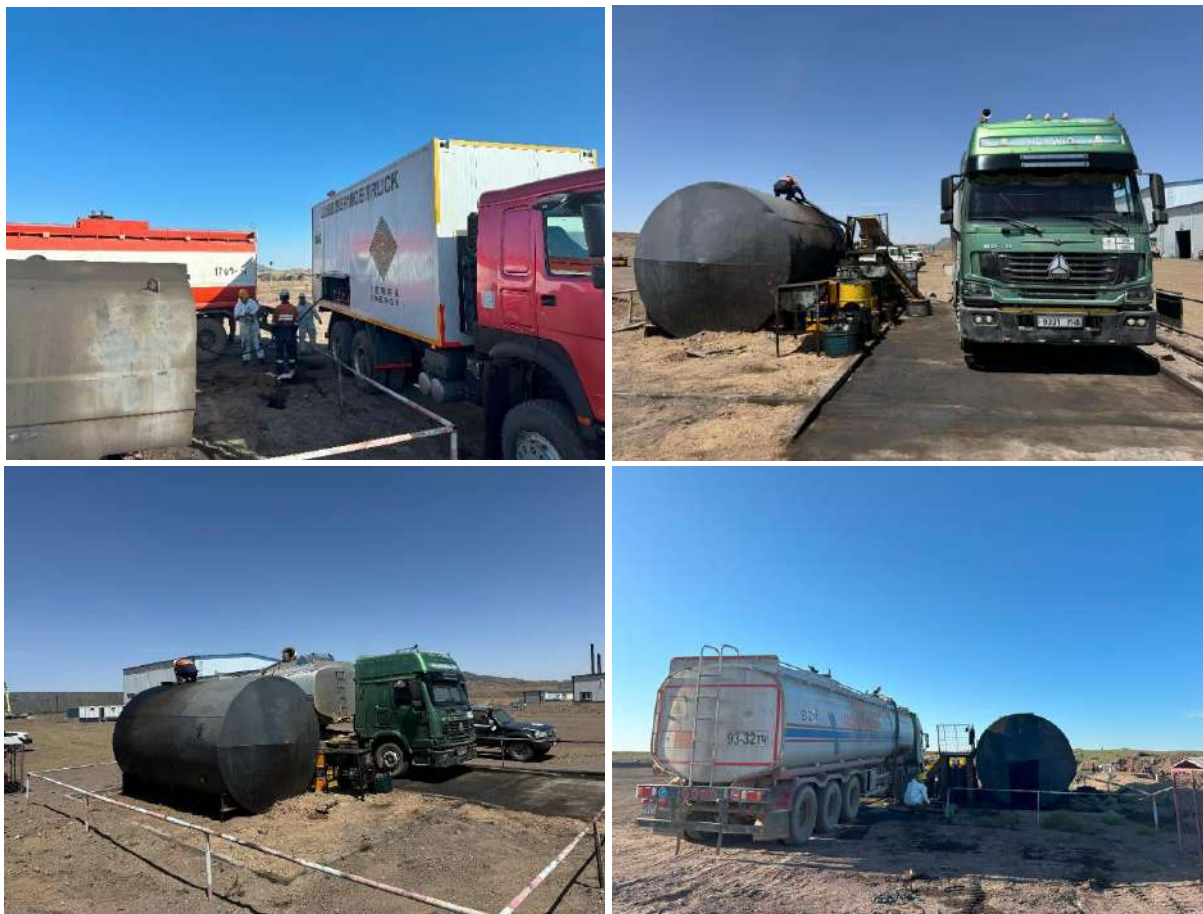
“Алтан оршихуй” ХХК-ийн “Ахуй Мандал” дахивар боловсруулах үйлдвэртэй уурхайн талбайгаас гарах хаягдал тосыг нийлүүлэх гэрээг 2023 онд 2 жилийн хугацаатай байгуулсан. Тус үйлдвэр Улаанбаатар хотын Багахангай дүүрэгт байрлах бөгөөд 2011 онд ашиглалтад орсон юм. 10-12 тонн хаягдал тос дахин боловсруулж Евро-4 стандартыг хангасан 7-8 тонн дизель түлш үйлдвэрлэх хүчин чадалтай. Тус компанид 2024 онд хаягдал тосыг 20 - 30 тн-оор гээд 3 удаа хүлээлгэн өгсөн билээ. Мөн компани бохир тос соруулах тусгай зориулалтын машинтай болсон юм. Хаягдал тос хүлээлгэн өгсөн баримтыг тайланд хавсаргав.

Зураг 42. Алтан Оршихуй ХХК-д хаягдал тос хүлээлгэн өгч буй байдал

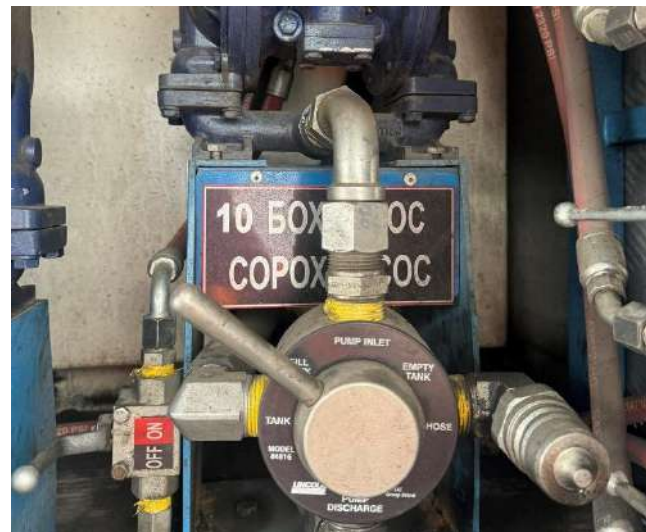
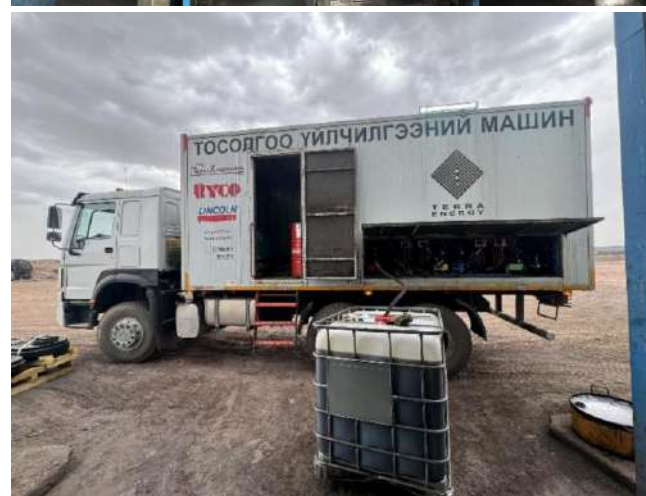
Зураг 43. Бохир тос соруулах зориулалт бүхий машин

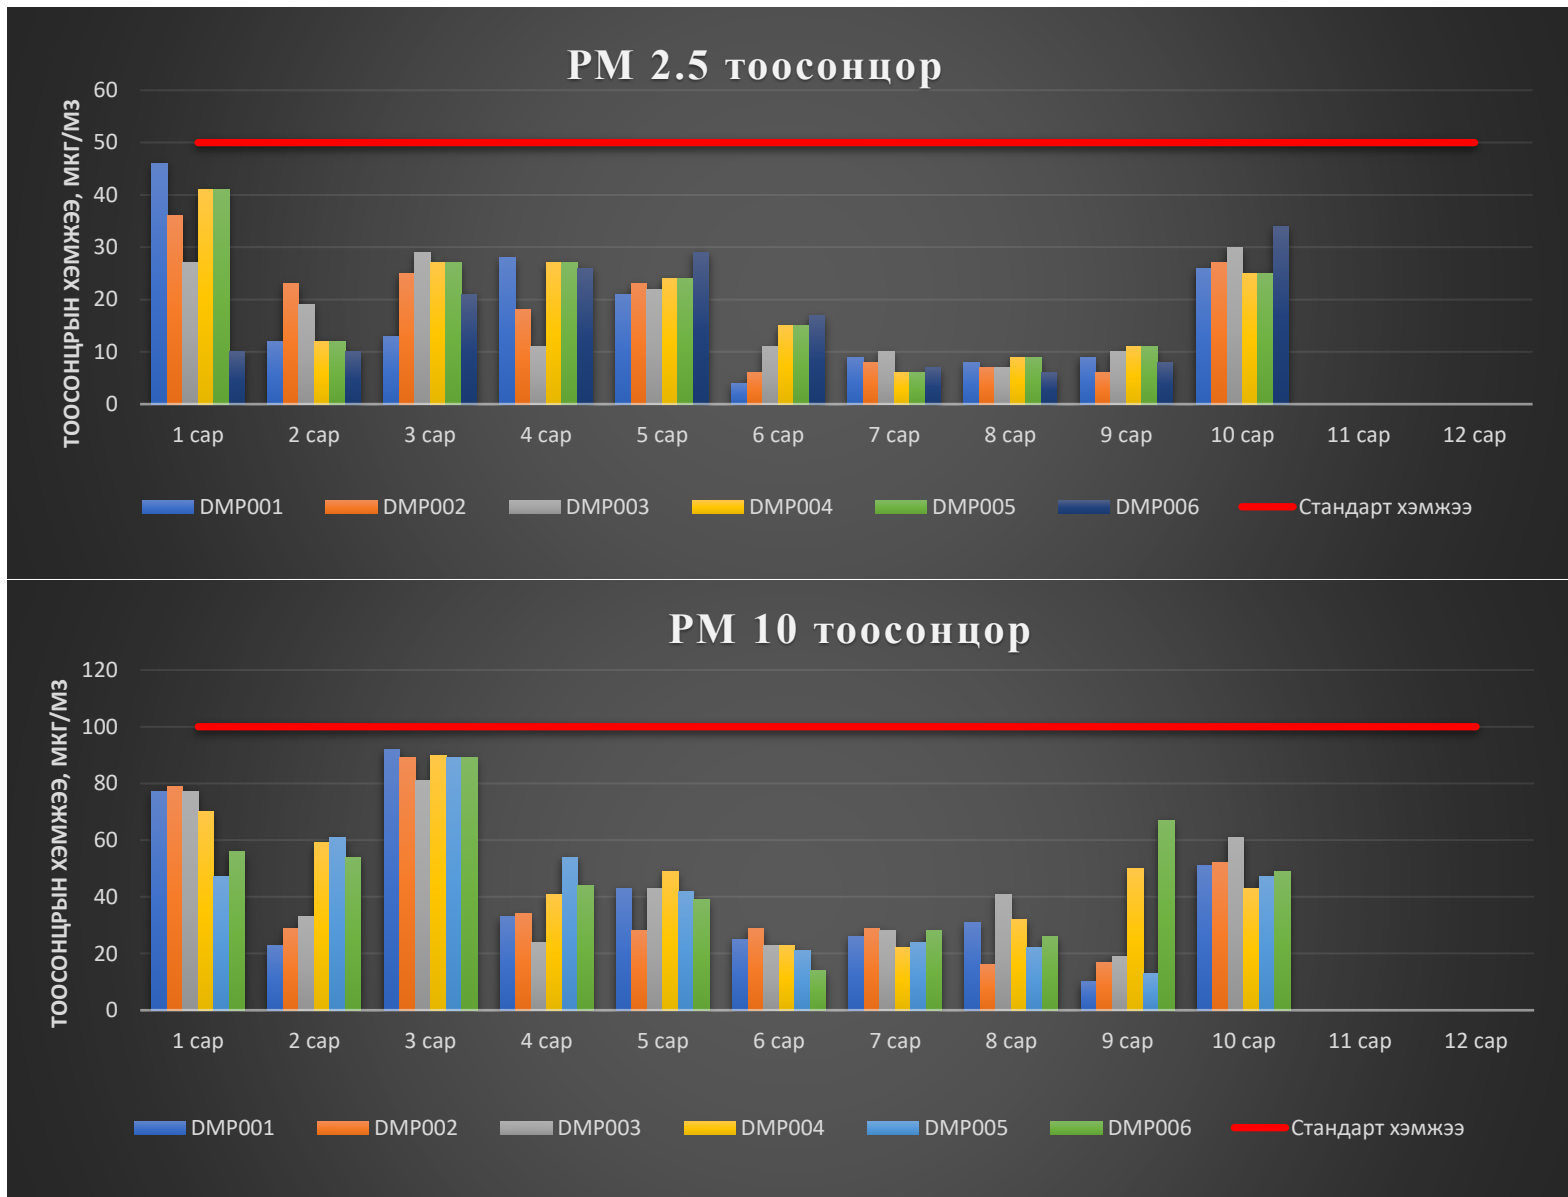
График 14. Уурхайн нөлөөллийн бүсийн нарийн болон бүдүүн ширхэгтэй тоосны хэмжилтийн үр дүнг харуулав

Уурхайн нөлөөллийн бүсэд хийгдэж байгаа 2.5 болон 10 мкг/м³ агуулагдаж байгаа тоосны хэмжилтийн үр дүнг графикаас харахад жилийнхээ эхэн, жилийн адаг буюу хаврын эхэн сарууд намрын эхэн сарууд байгаа юм. Энэ үед салхины эрчим бага зэрэг нэмэгдэж хуурайшилт идэвхтэй байдаг үеүд. Тиймээс энэ үед уурхайн хувьд усалгаа дээр анхаарч ажиллах нь зүйтэй. Нөлөөллийн бүсийн тоосны хэмжилтийг сар бүрийн 20-нд хийдэг ба тухайн өдрийн салхины эрчмээс хэмжилтийн үр дүн шалтгаалах нэг нөхцөл гэж харж байна.

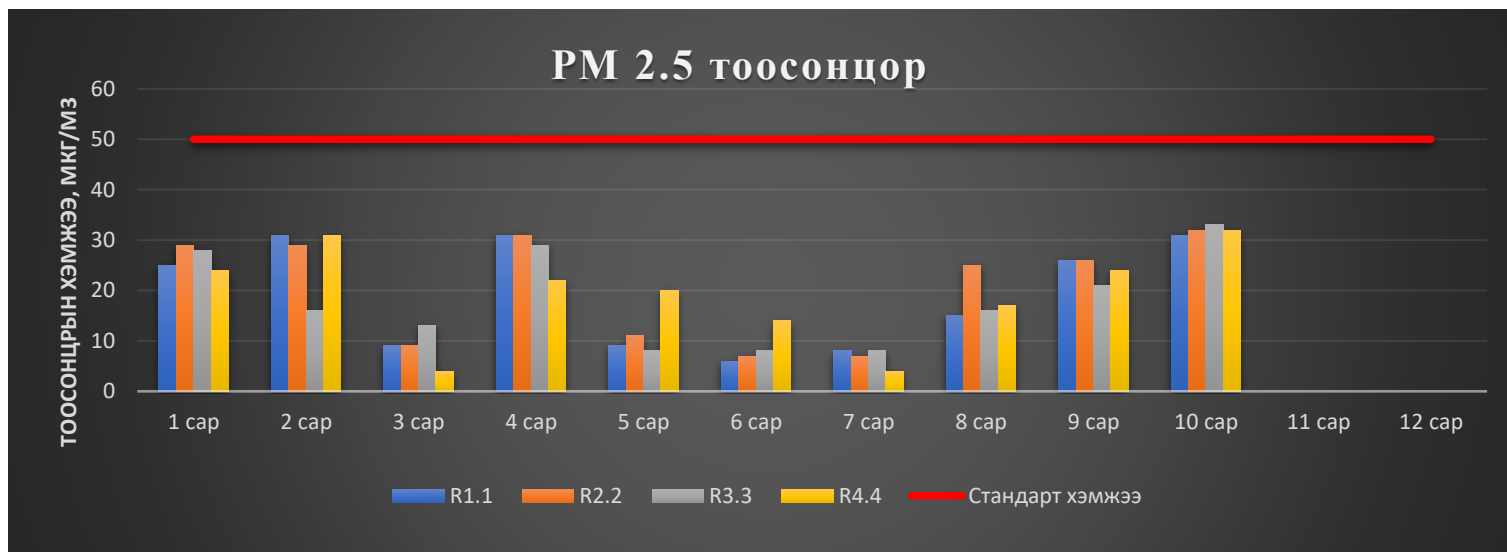
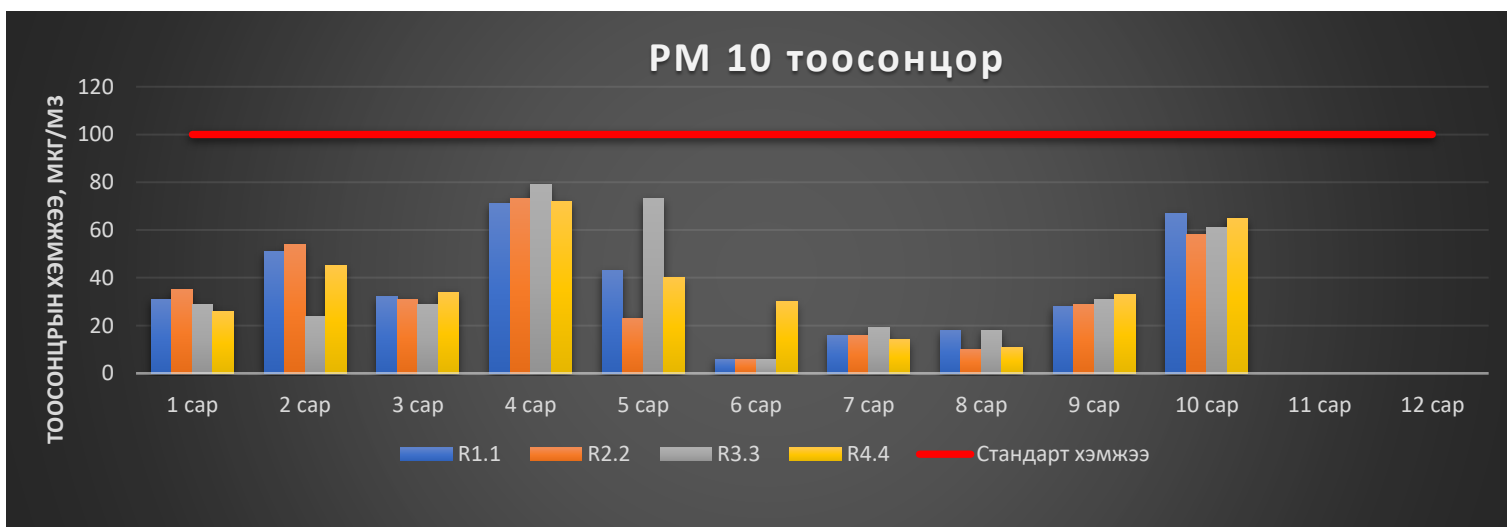
График 15. Нүүрс тээврийн замын нарийн болон бүдүүн ширхэгтэй тоосонцорын хэмжилтын үзүүлэлт

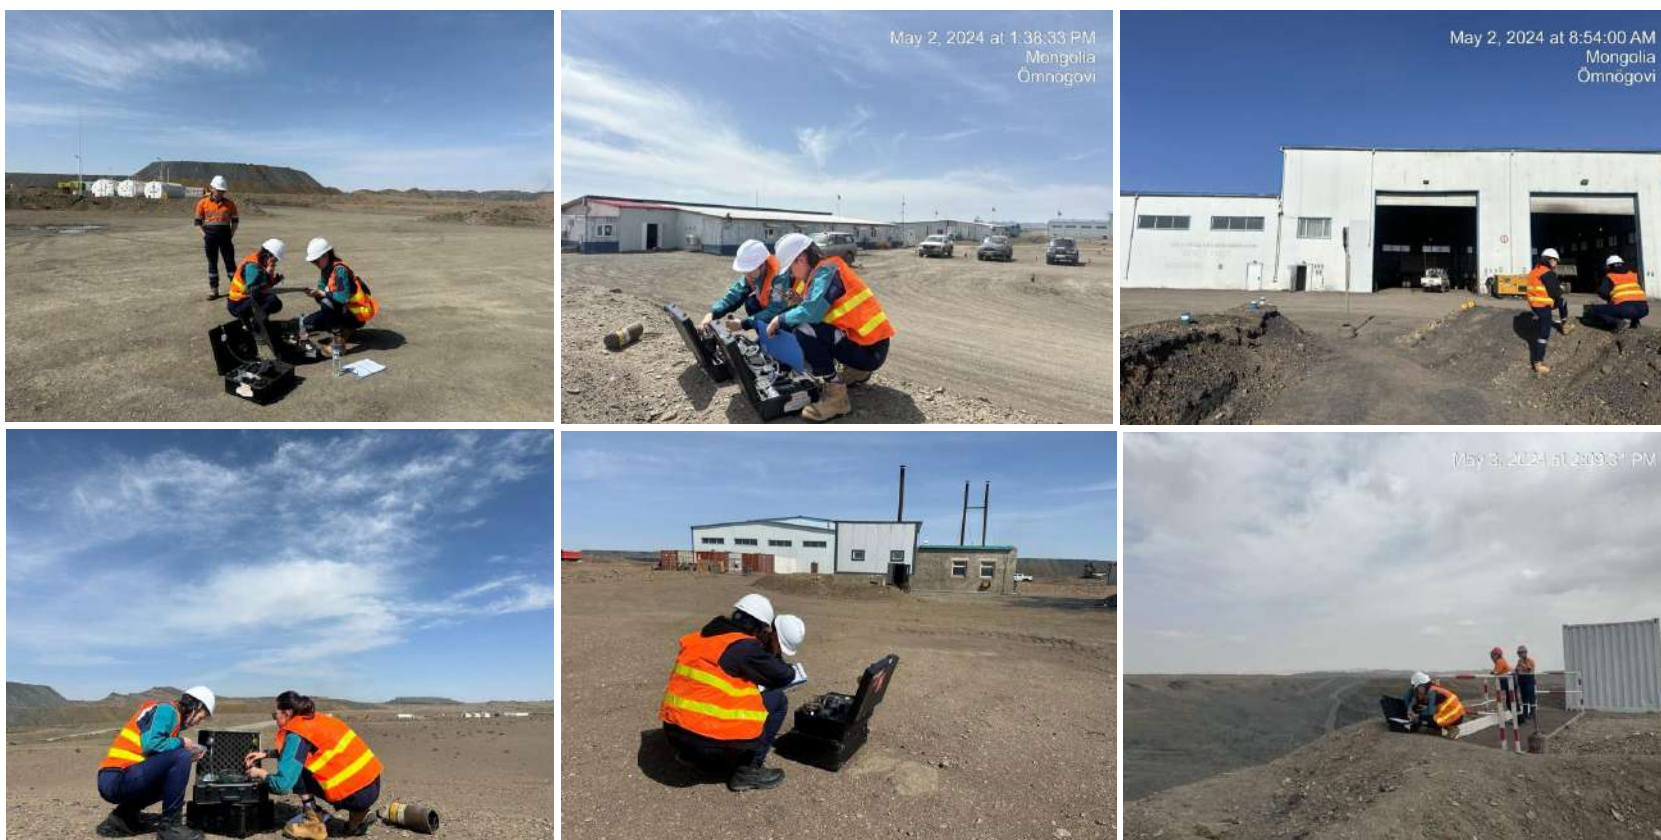
Зураг 50. Ногоон титэм ХХК-ийн мэргэжилтэнүүд хэмжилтын цэгүүдэд хэмжилт хийж буй байдал

Хөндлөнгийн байгуулгаар тоосны хяналт шинжилгээг “Грийн Кроун” ХХК-ийн итгэмжлэгдсэн лабораториор хийлгэсэн. Уурхайн бүсэд уурхайн засварын газар, ШТС, уурхайн бүс, Кемп зэрэг газруудад нарийн ширхэгтэй тоосонцор мөн агаар дахь азотын давхар исэл, хүхэрлэг хий, озон, нүүрс төрөгчийн дутуу исэл мөн тоосны нарийн болон бүдүүн ширхэгтэй тоосонцор зэрэг нэгдлүүдийг 4 цэгээс авч шинжилгээ хийлгэхээр төлөвлөсөн хэдий ч нэмэлтээр нүүрс тээврийн зам, уурын зуух, уурхайн оффис зэрэг 3 цэг нэмэгдэж нийт 7 цэгт дээрх үзүүлэлтүүдээр хийлгэсэн юм. /Ногоон титэм ХХК-ийн шинжилгээний дүнг тайланд хавсаргав/

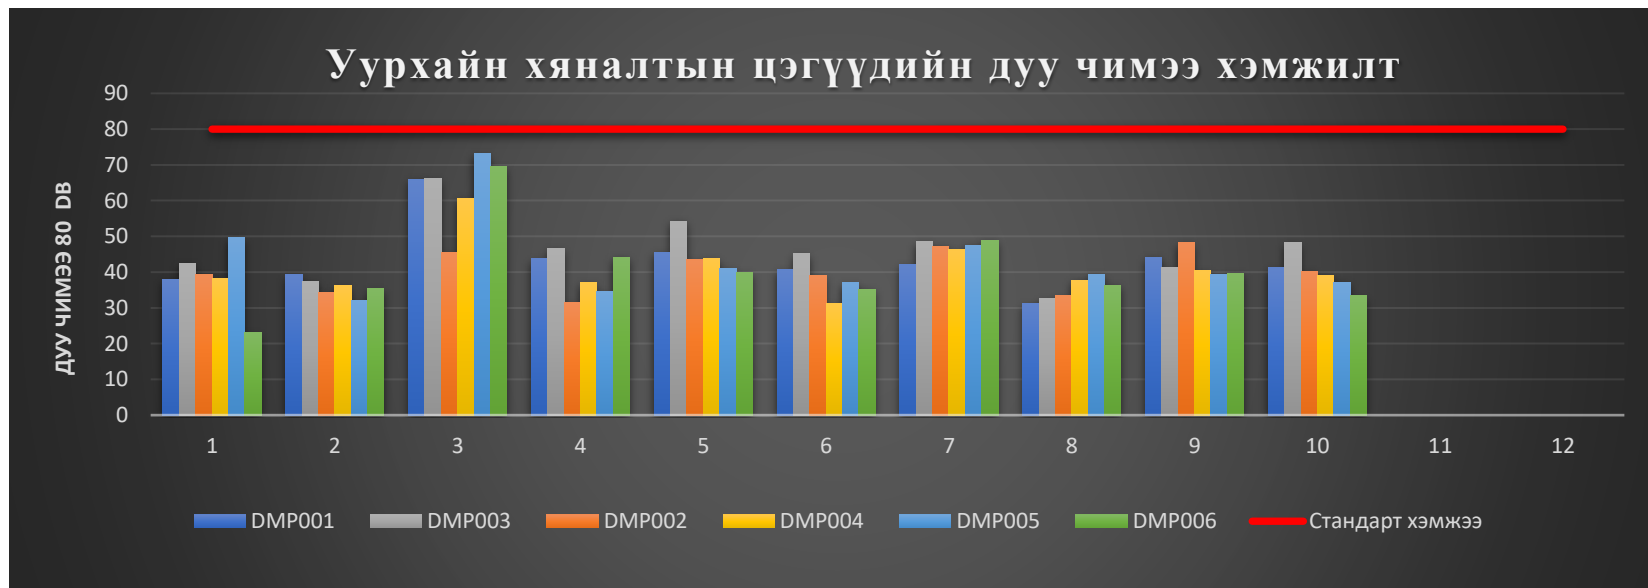
Зураг 51. Нөлөөллийн бүсийн дуу шуугианы хэмжилтийн график үзүүлэлт болон дуу чимээг зөврийн багажаар хэмжиж буй байдал

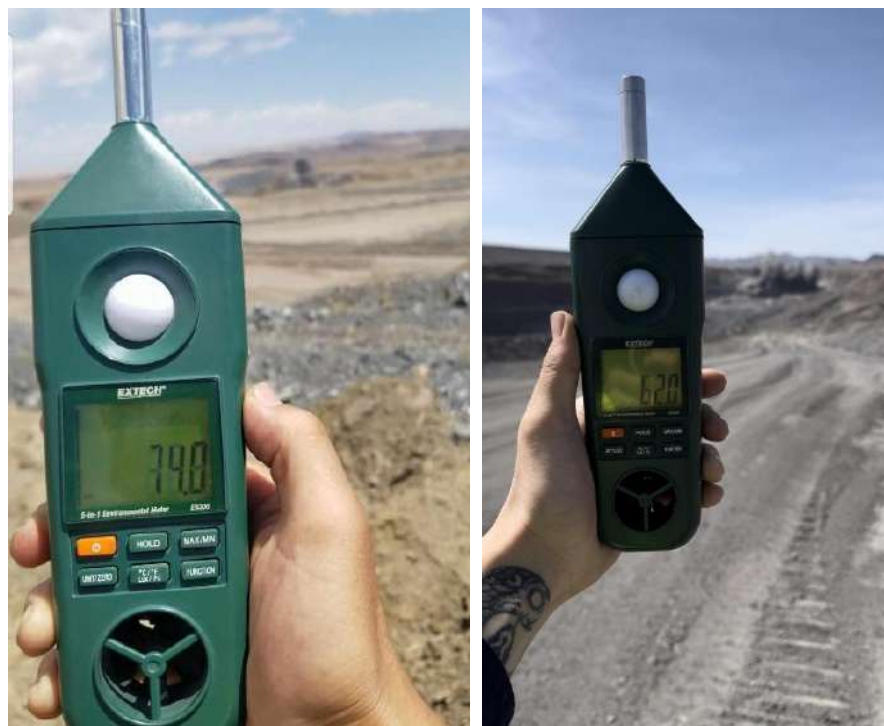
*Зураг 52. Тэсэлгээний явцад 500 метр зайнаас дуу чимээг зөөврийн
багажаар гүйцэтгэж буй байдал*

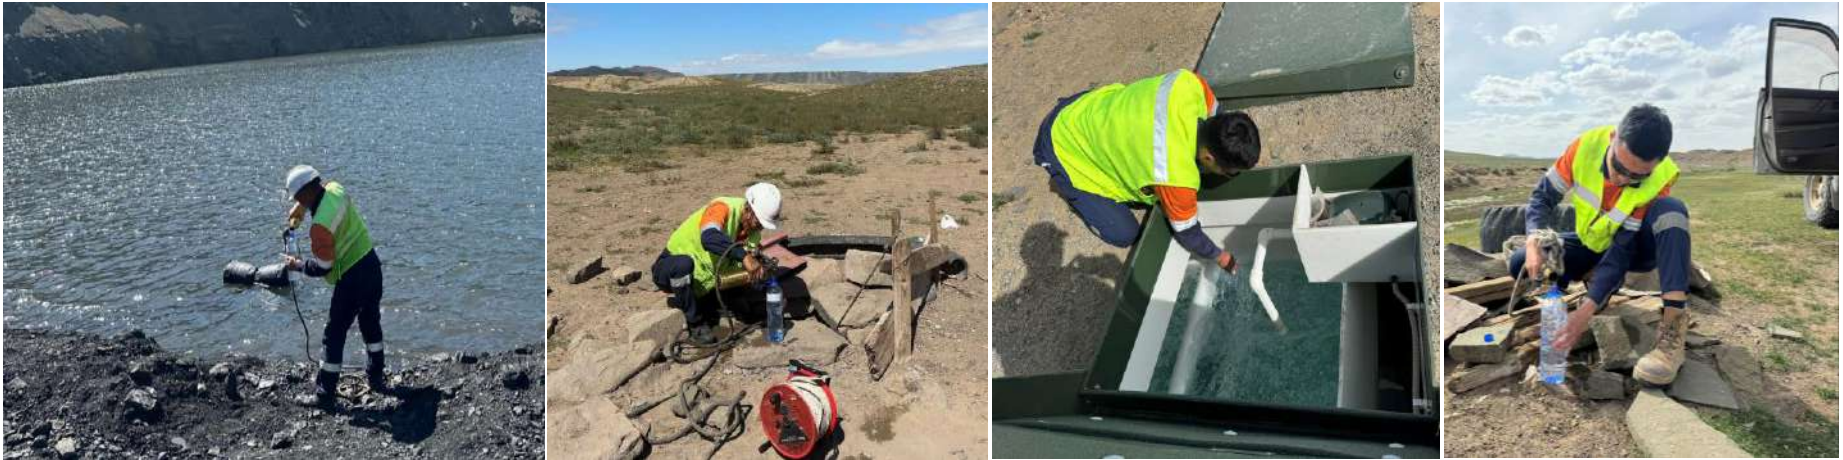
Зураг 57. Уснаас дээж авч шинжилгээнд хамруулахаар бэлтгэж буй байдал

2024 онд төслийн мониторингийн 12 цэгүүдээс улирал бүр усны дээжийг авч итгэмжлэгдсэн лабораторид химийн, хүнд металлын, ундны усан дээр бактериологийн шинжилгээг хийлгэж үр дүнг хянаж ажилласан. */Шинжилгээний дүнг хавсралтаас харна уу/* Шинжилгээний дүнгээс харахад Одоогоор стандартаас хэтэрсэн үзүүлэлт гараагүй байгаа. /MNS ISO 0900;2018/ Усны чанар рН тодорхойлох стандартад заагдсан унд ахуйд хэрэглэх усны рН 7 байдаг бол уурхайн шүүрлийн болон унд ахуй, малчны худгуудын шинжилгээний үзүүлэлт 7.5 дээш ЭКВ буюу бага зэрэг хатуулаг ус юм. Унд ахуйд усыг цэвэршүүлж ашиглаж байна.

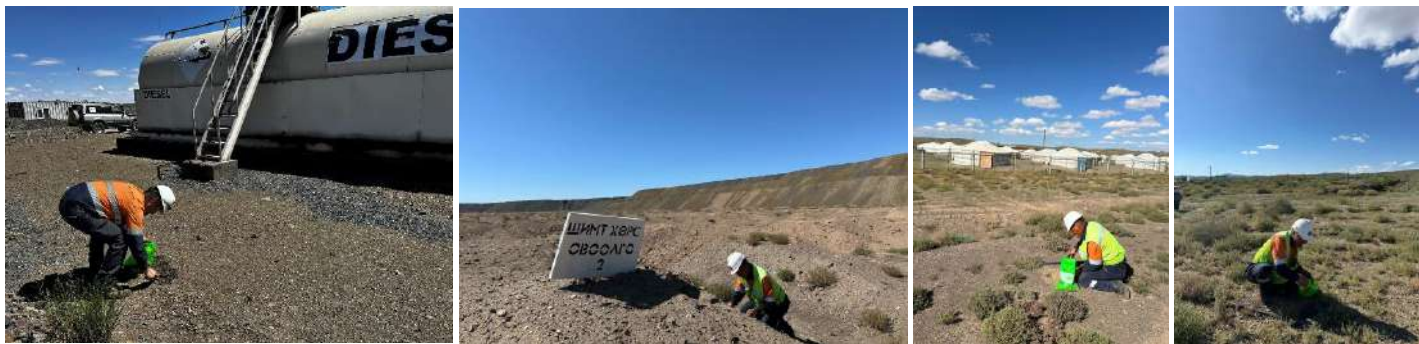
Зураг 58. Хөрсний дээжийг шинжилгээнд хамруулахаар бэлтгэж буй байдал

2021 онд уурхайн хөрсний хяналт шинжилгээний цэгүүдийг шинэчлэн тогтоосны дагуу 2022, 2023, 2024 онуудад хяналтын 9 цэгээс дээжлэлтийг улирал тутам хийж ажилласан. Хөрсний чанарын шинжилгээг Өмнөговь аймгийн МХГ лаборатори, Улаанбаатар хот дахь хөрсний шинжилгээ хийдэг итгэмжлэгдсэн лабораториудад хийлгэж чанарыг хянаж ажилласан. Хөрсний чанарыг хянахдаа гол төлөв химийн шинж чанар, физик шинж чанар болон хүнд металл, бохирдлын агууламжуудыг тус тус тодорхойлуулж хөрсний бохирдол үүсэж байгаа эсэхийг хянаж ажилласан юм. Шинжилгээний дүнгүүдийг харахад хүнд металл стандарт хэмжээнээс хэтэрсэн үзүүлэлт байхгүй юм. Харин шимт хөрсний дээжийн шимэрхэг байдал маш ядуу буюу үржил шим бага байна. /Дэлгэрэнгүй шинжилгээ ний дүнг тайланд хавсаргав/

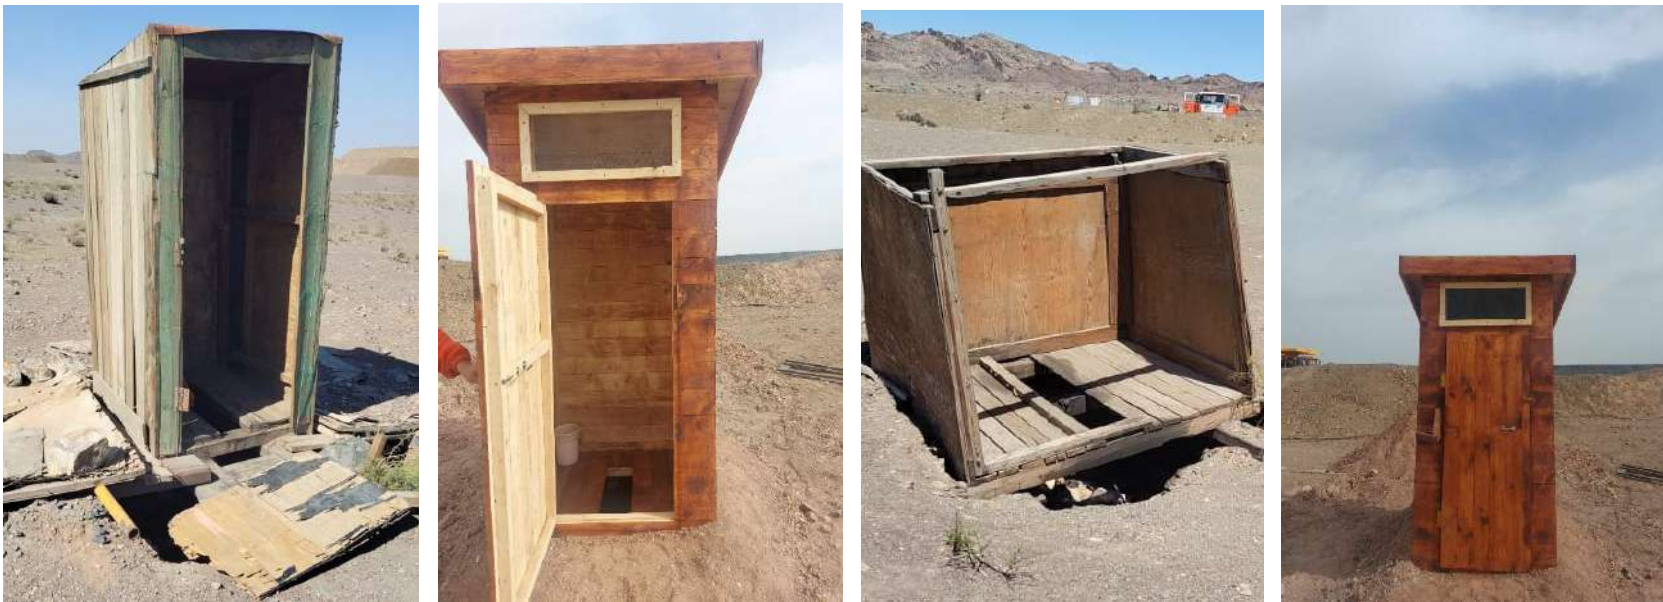
Зураг 65. Хөрс орчны бохирдол үүсгэсэн стандартын бус нүхэн жорлогийн оронд Эко соруулдаг 00 болгон өөрчиллөө

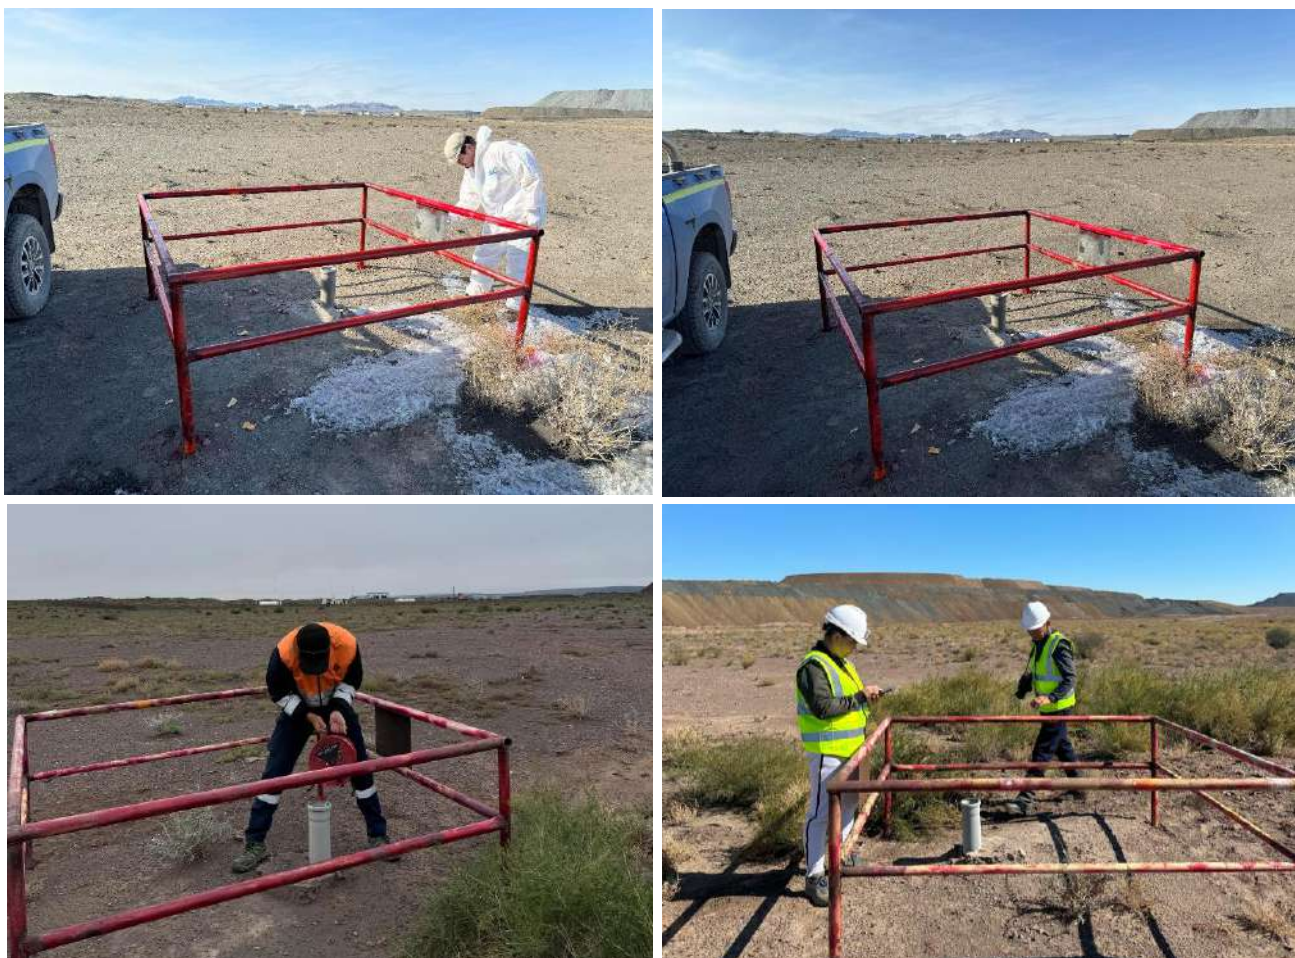
Зураг 66. Хяналтын цооногт усны түвшинд хэмжилт хийж буй нь

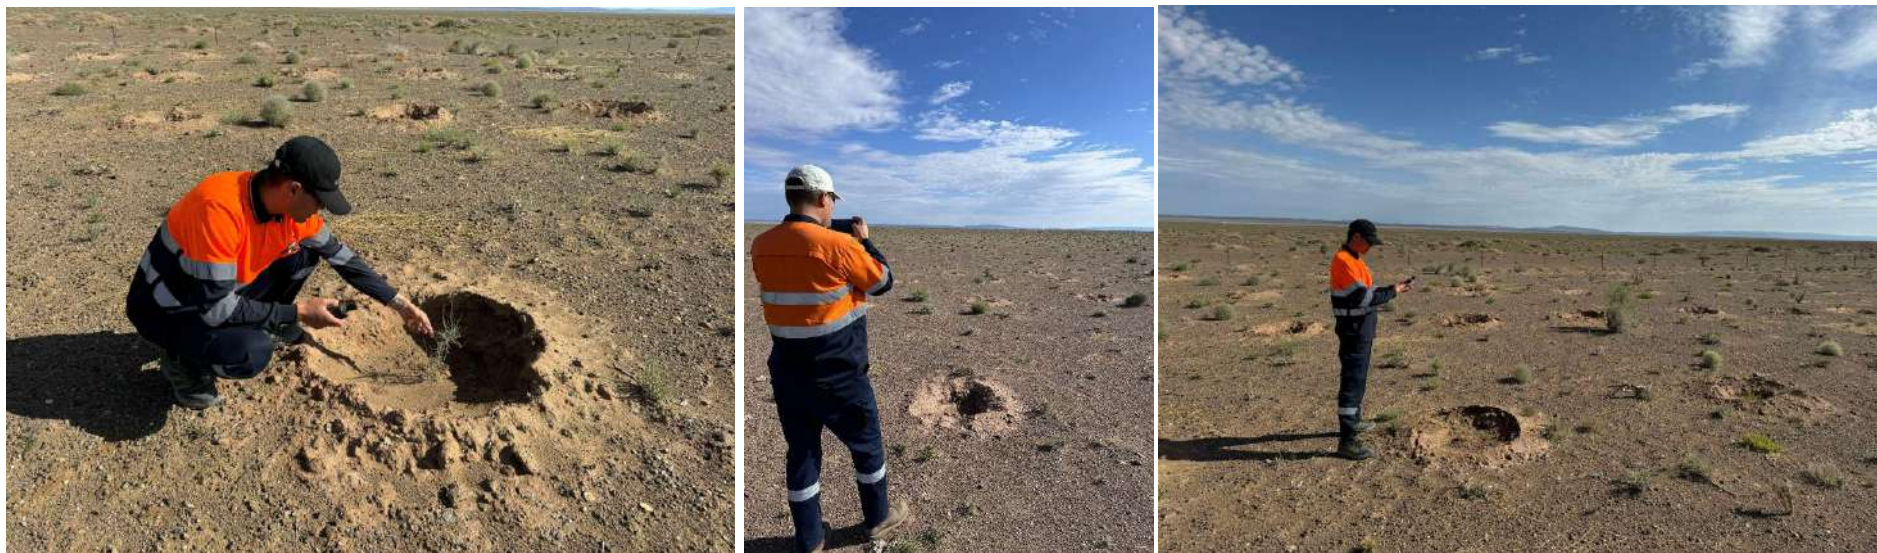
Зураг 73. Ойжуулалтын ажил дуусаад 1 сарын дараа БО-ны мэргэжилтэнүүд талбайд хяналт хийжэ буй нь

Тус компани ойжуулалтын ажлыг 16 хоногийн хугацаанд гүйцэтгэсэн юм. Тус компани ойжуулалтын усалгаа, арчилгааг 3 жилийн хугацаанд бүрэн хариуцаж ажиллах бөгөөд Цагаан Өвөлжөө ХХК нь хяналт тавих маягаар ажиллах юм.
