**“ЭНХТУНХ ОРЧЛОН” ХХК-ЫН ӨМНӨГОВЬ АЙМГИЙН НОЁН  
СУМЫН ХАР СЭРВЭГЭН УУРХАЙН ТӨСЛИЙН 2025 ОНД  
ХЭРЭГЖҮҮЛСЭН БАЙГАЛЬ ОРЧНЫ МЕНЕЖМЕНТИЙН  
ТӨЛӨВЛӨГӨӨНИЙ БИЕЛЭЛТИЙН ТАЙЛАН**

/АШИГТ МАЛТМАЛЫН ТУСГАЙ ЗӨВШӨӨРЛИЙН ДУГААР МУ-019149/

Өмнөговь аймаг Ноён сум  
Хар Сэрвэгэн Уурхай  
2025 он

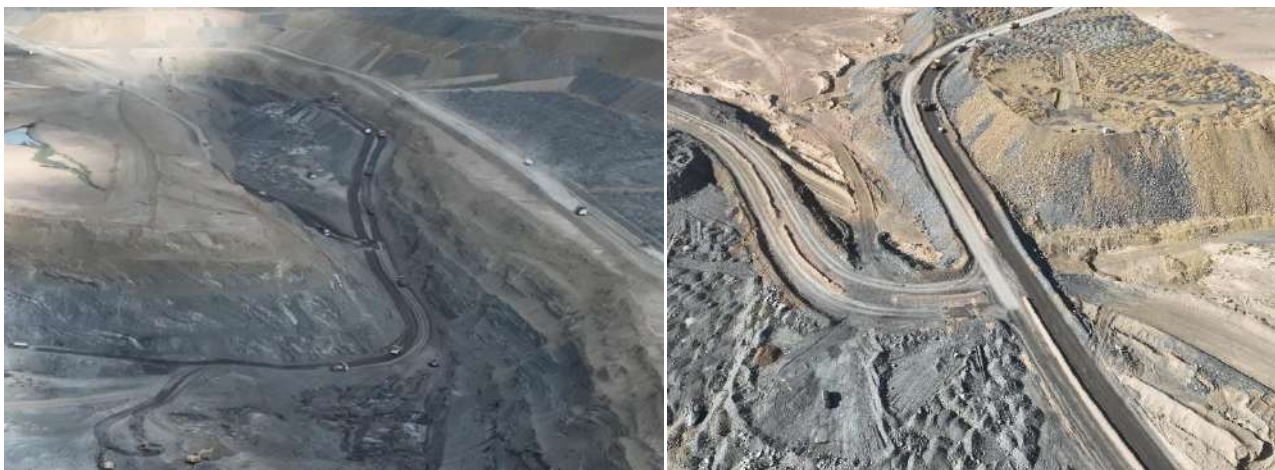
Зураг 3. Уурхайн олборлолтын үед тоосжилт бууруулах зорилгоор усалгаа хийгдсэн байдал

2025 оны 09 дүгээр сарын байдлаар “Энхтунх Орчлон” ХХК-ийн Хар сэрвэгэн нүүрсний уурхайд олборлолтын явцад ямар нэгэн шүүрлийн ус илрээгүй юм. Олборлолтын явцад шүүрлийн ус илрээгүй, ус ашиглаагүй тухай Байгаль хамгаалагчийн тодорхойлолтыг тайланд хавсаргав. Тухайн Хар сэрвэгэн ашиглалтын талбайн тоосжилт бууруулахаар Баруун Ноён Уул уурхайн шүүрлийн уснаас авч ашигласан юм. Мөн ус ашиглалтын талаар сар бүрийн баталгаажуулсан мэдээллийг тайлангийн хавсралтаас харна уу.

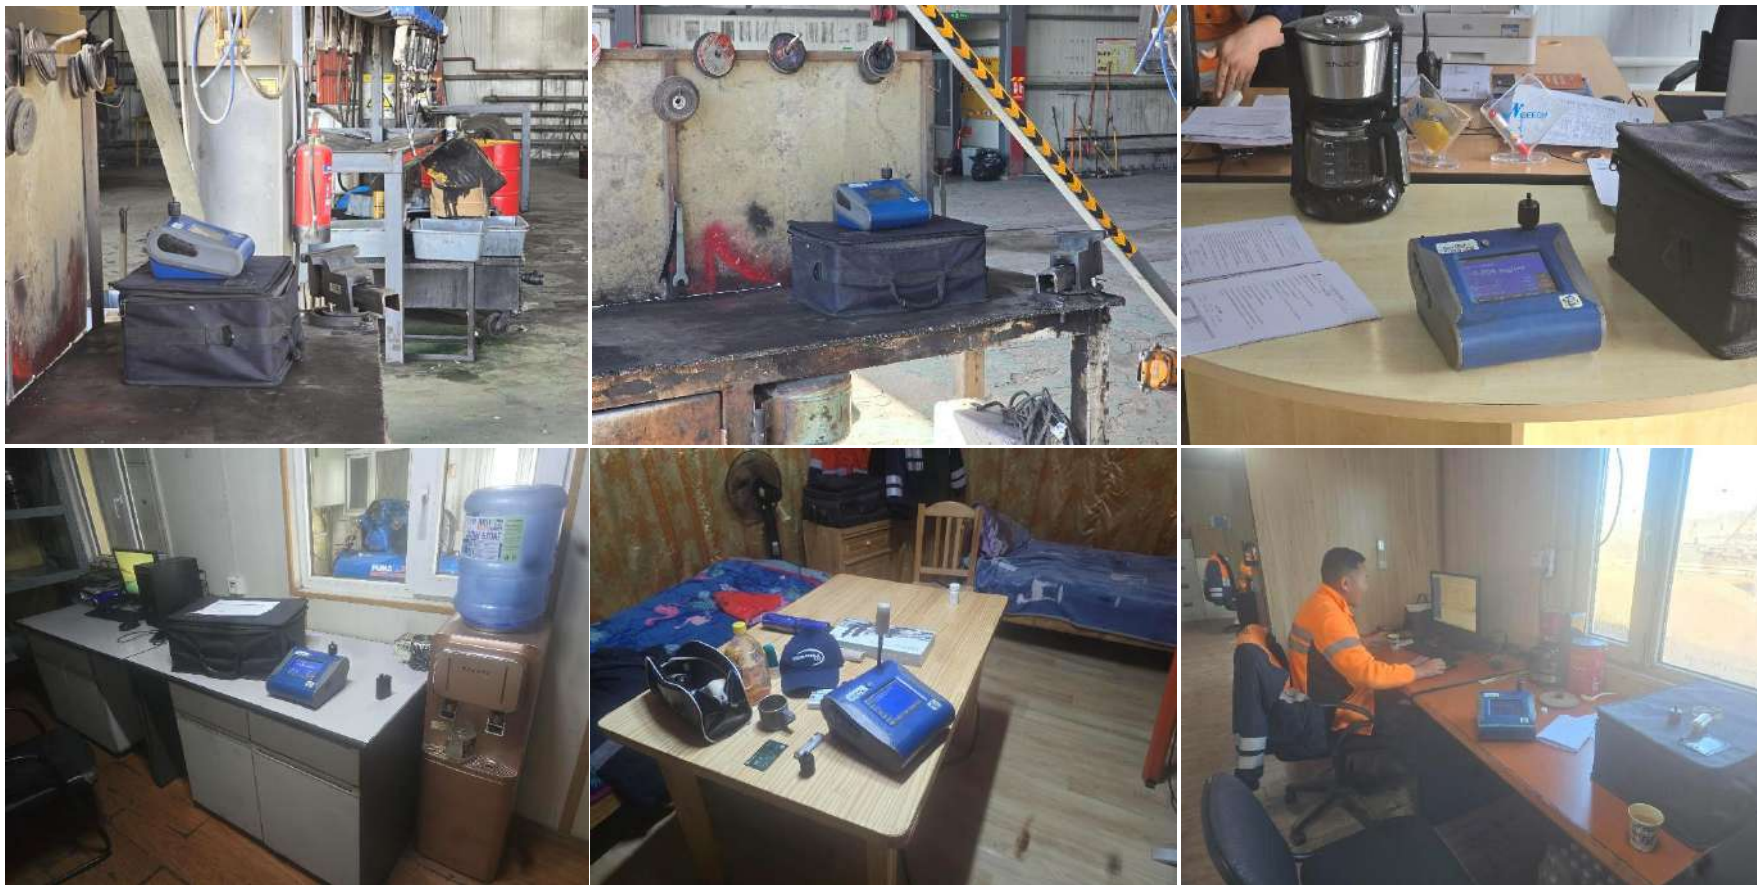
Зураг 4. Уурхайн дотоод орчин буюу ажлын байрны нарийн болон бүдүүн ширхэгтэй тоосонцорын хэмжилтыг хийжэ буй байдал

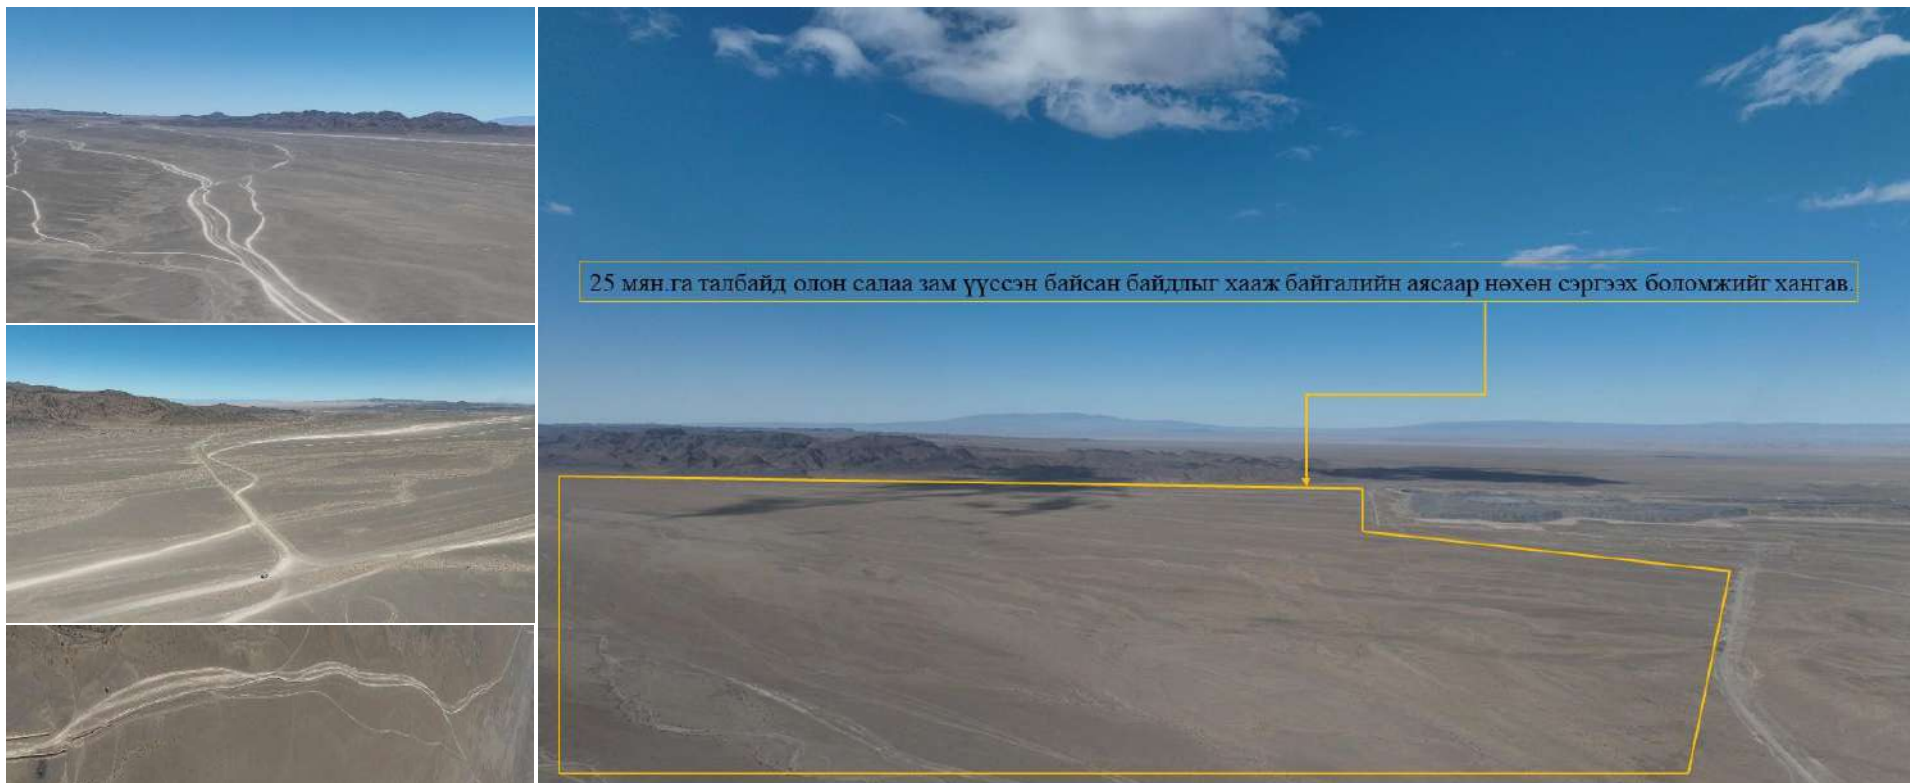
*Зураг 9. Олон салаа зам үүссэн байдал болон замын маршрутын тодорхойлж хамгаалалтанд авсаны өмнөх ба дараах байдалыг харьцуулав.*

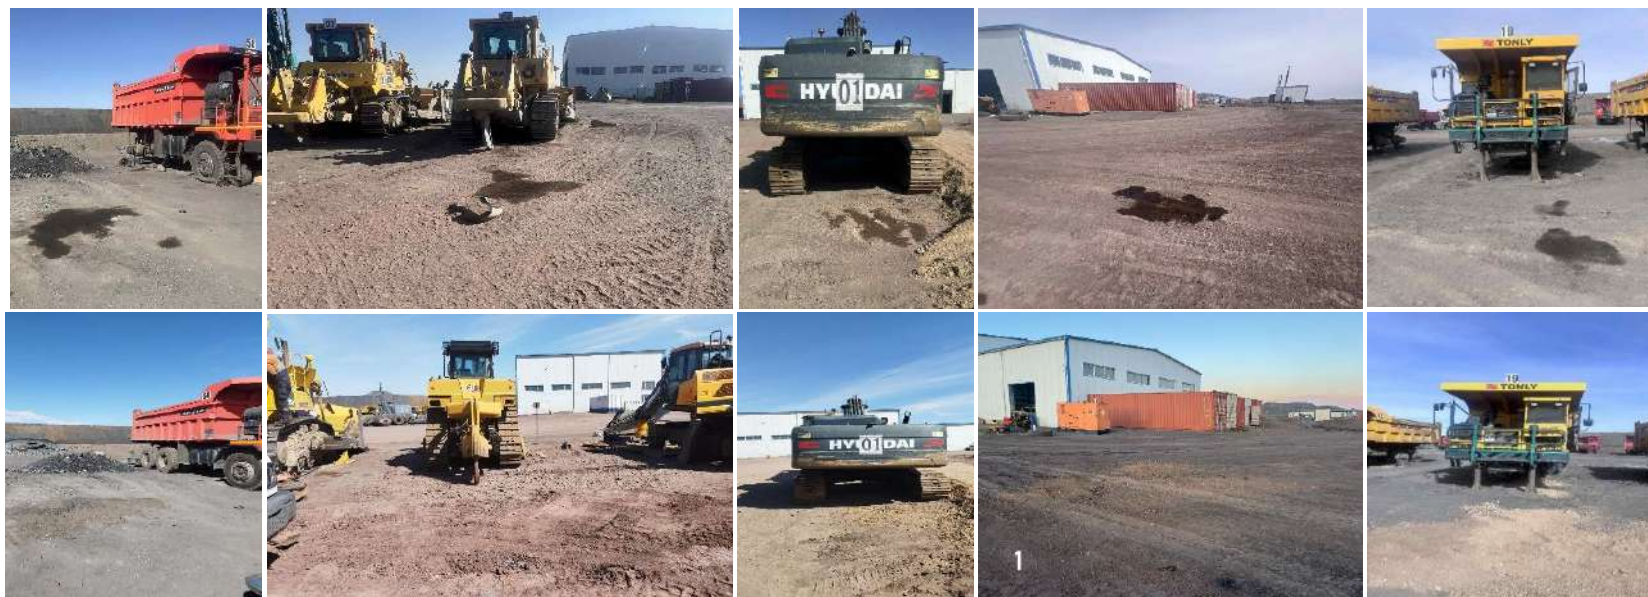
Зураг 10. Байгаль орчны ажлын байрны үзлэгээр засварын талбайд асгаралт үүссэн байдлын өмнөх ба дараах байдлаар харьцуулсан байдал

Хар сэрвэгэн уурхайн хувьд дэд бүтцийн барилга байгууламж, ажиллах хүчин нь Баруун ноён уул уурхайтай хамт юм. Нөлөөллийн хувьд адилхан гэж харж болно. ШТС-ын талбайн асгаралтад ашиглах техникийн сода, засварын байранд асгаралтын иж бүрдэл, үртэс зэргийг ашиглан саармагжуулалт хийж байна. Мөн ШТС, Засварын байрны цемент дээр тос масло, түлш асгарсан тохиолдолд “spill kit”, үртэс ашиглах, хөрсөн дээр асгаралт үүссэн тохиолдолд техникийн сода, элс ашиглан хусаж авч саармагжуулах ажлыг хийж байна. 2025 онд томоохон 3 удаагийн асгаралт үүссэн ба тухайн үед цэвэрлэх арга хэмжээг нэн даруй авсан юм. Мөн жижиг хэмжээний асгаралтуудыг тухай үед нь саармагжуулж, цэвэрлэж ажилласан. Зарим асгаралт өндөр газруудад газар луу нэвчүүлэхгүй материал дэвсэж арга хэмжээ авч байна. Ямар нэгэн байдлаар асгаралт үүсгэхгүй байх талаас нь сургалтууд болон ажлын байрны үзлэгээр тогтмол анхааруулж байна. Томоохон хэмжээний 3 удаагийн асгаралтын мэдээний хуудсыг тайланд хавсаргав.

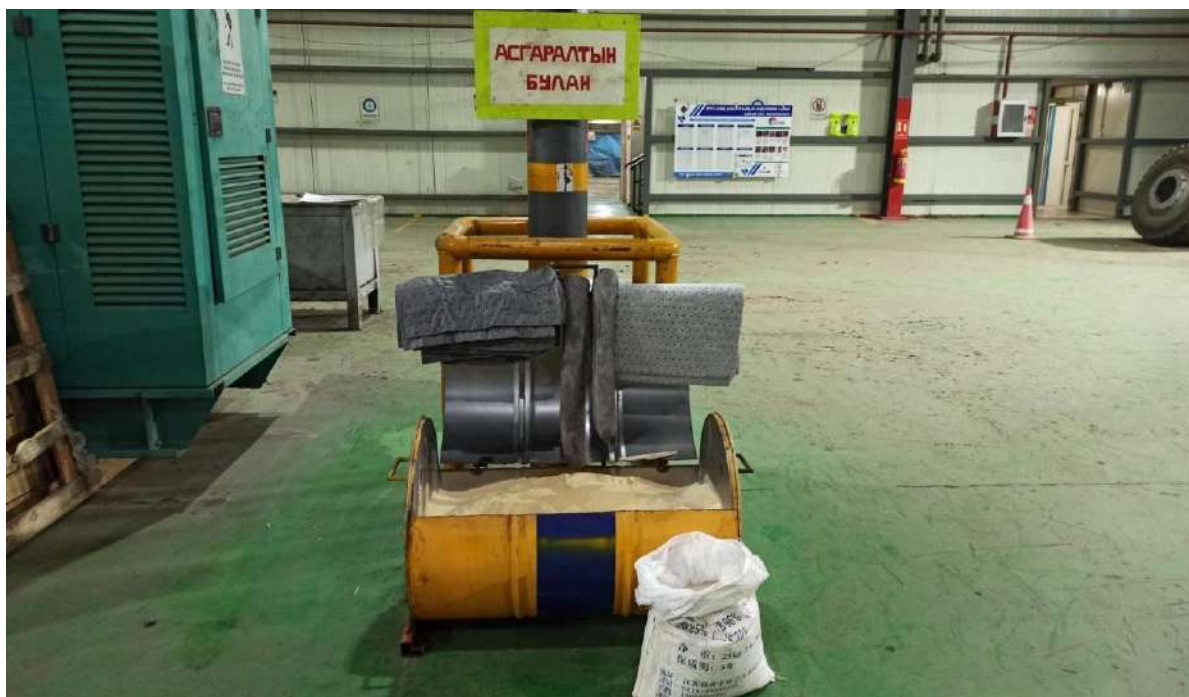
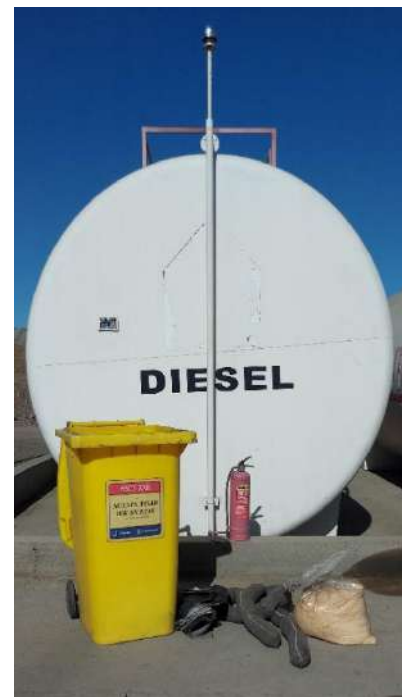
Зураг 11. Шатахуун түгээгүүр болон засварын газар асгаралтын иж бүрдлийг байршуулсан байдал

Хар сэрвэгэн төслийн талбай дээр ямар нэгэн засварын талбай дэд бүтцийн барилга байгууламж байхгүй ШТС, Засварын талбай нэг юм. Иймээс асгаралтын иж бүрдлийг Цагаан Өвөлжөө ХХК-тай хамтад бэлтгэсэн юм. Шатахуун түгээгүүрийн талбайд асгаралтад ашиглах тос масло шингээгч, цэвэрлэх материал “spill kit”-ын хангаж ажилаж байна. 2025 онд нийт 8 уут техникийн сода 10 уут модны үртэс мөн 2 ширхэг асгаралтын иж бүрдлийг худалдан авалт хийгдэж Засварын газар болон Шатахуун түгээгүүрийн асгаралтын эрсдэл өндөр 2 байршилд байршуулж ажилсан. Ихэнх засварын ажлууд шопын байранд хийгддэг учир гадна талбайн асгаралд харьцангуй бага байдаг.

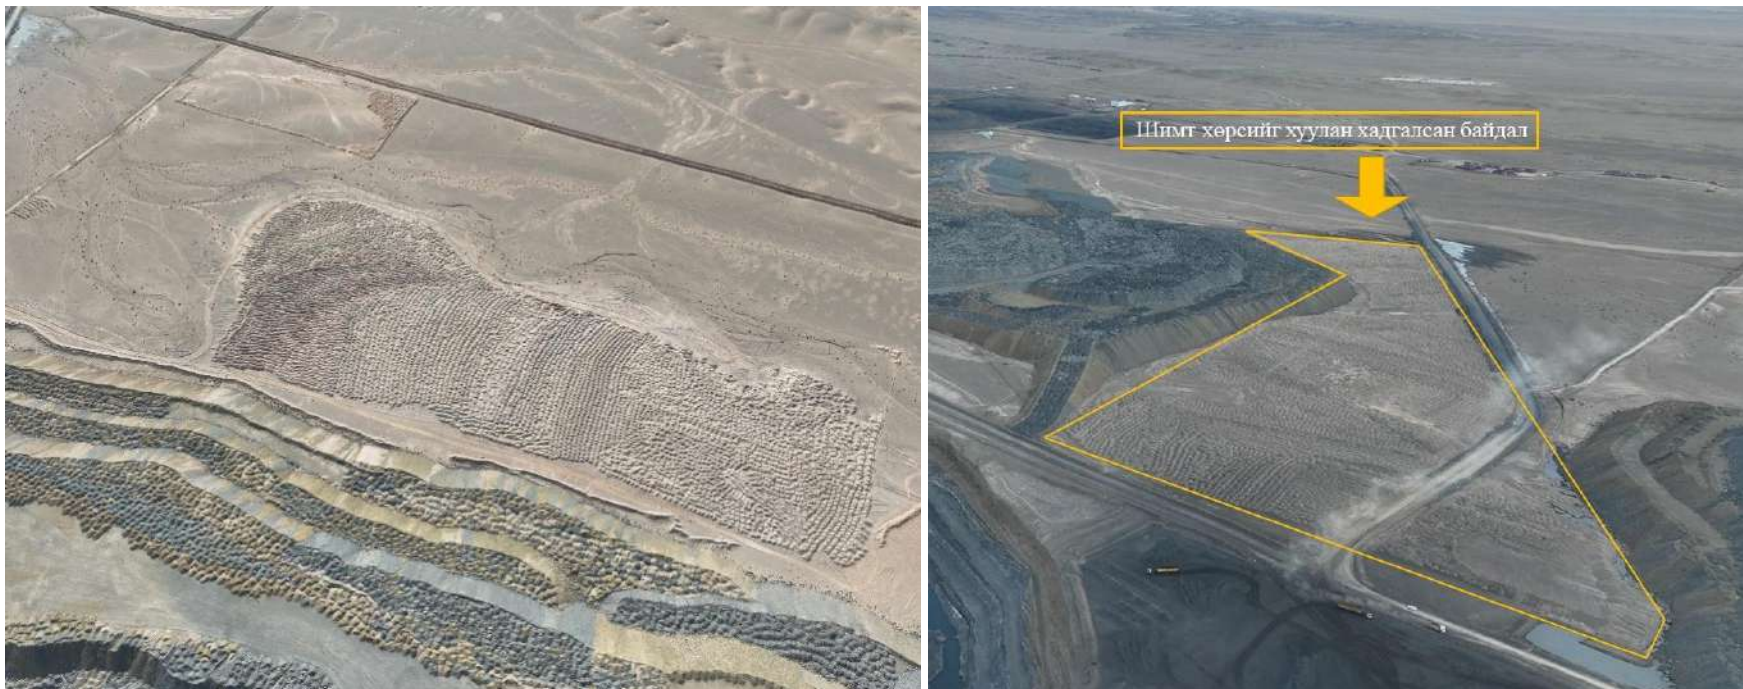
2025 оны уулын ажлын төлөвлөгөөнд нийт 70 га талбай уурхайн үйл ажиллагаанд өртөхөөр тусгагдсан. 2025 онд 09 дүгээр сарын 30-ний байдлаар нийт 73,72 га талбай уурхайн олборлолт тэлэлтэд өртөж 110 мян.м3 шимт хөрсийг хуулан хадгалаад байна. Уулын ажлын өртсөн талбай, дэд бүтэц ба инженерийн ажлуудын хүрээнд хөндсөн бүх талбайн орсон билээ. 2025 онд хуулсан шимт хөрснийг Шимт хөрсний овоолго – 1, болон Пит-4-ийн хаягдлын овоолгын хажууд шимт хөрсний овоолго үүсгэн хадгалаад байна.

Зураг 16. . Шимт хөрсийг хуулан хадгалсан байдал /2025 онд хөрсний овоолгийн тэлэлтээс гарсан шимт хөрсийг шимт хөрсний овоолгуудад хуулан байршуулсан байдал/

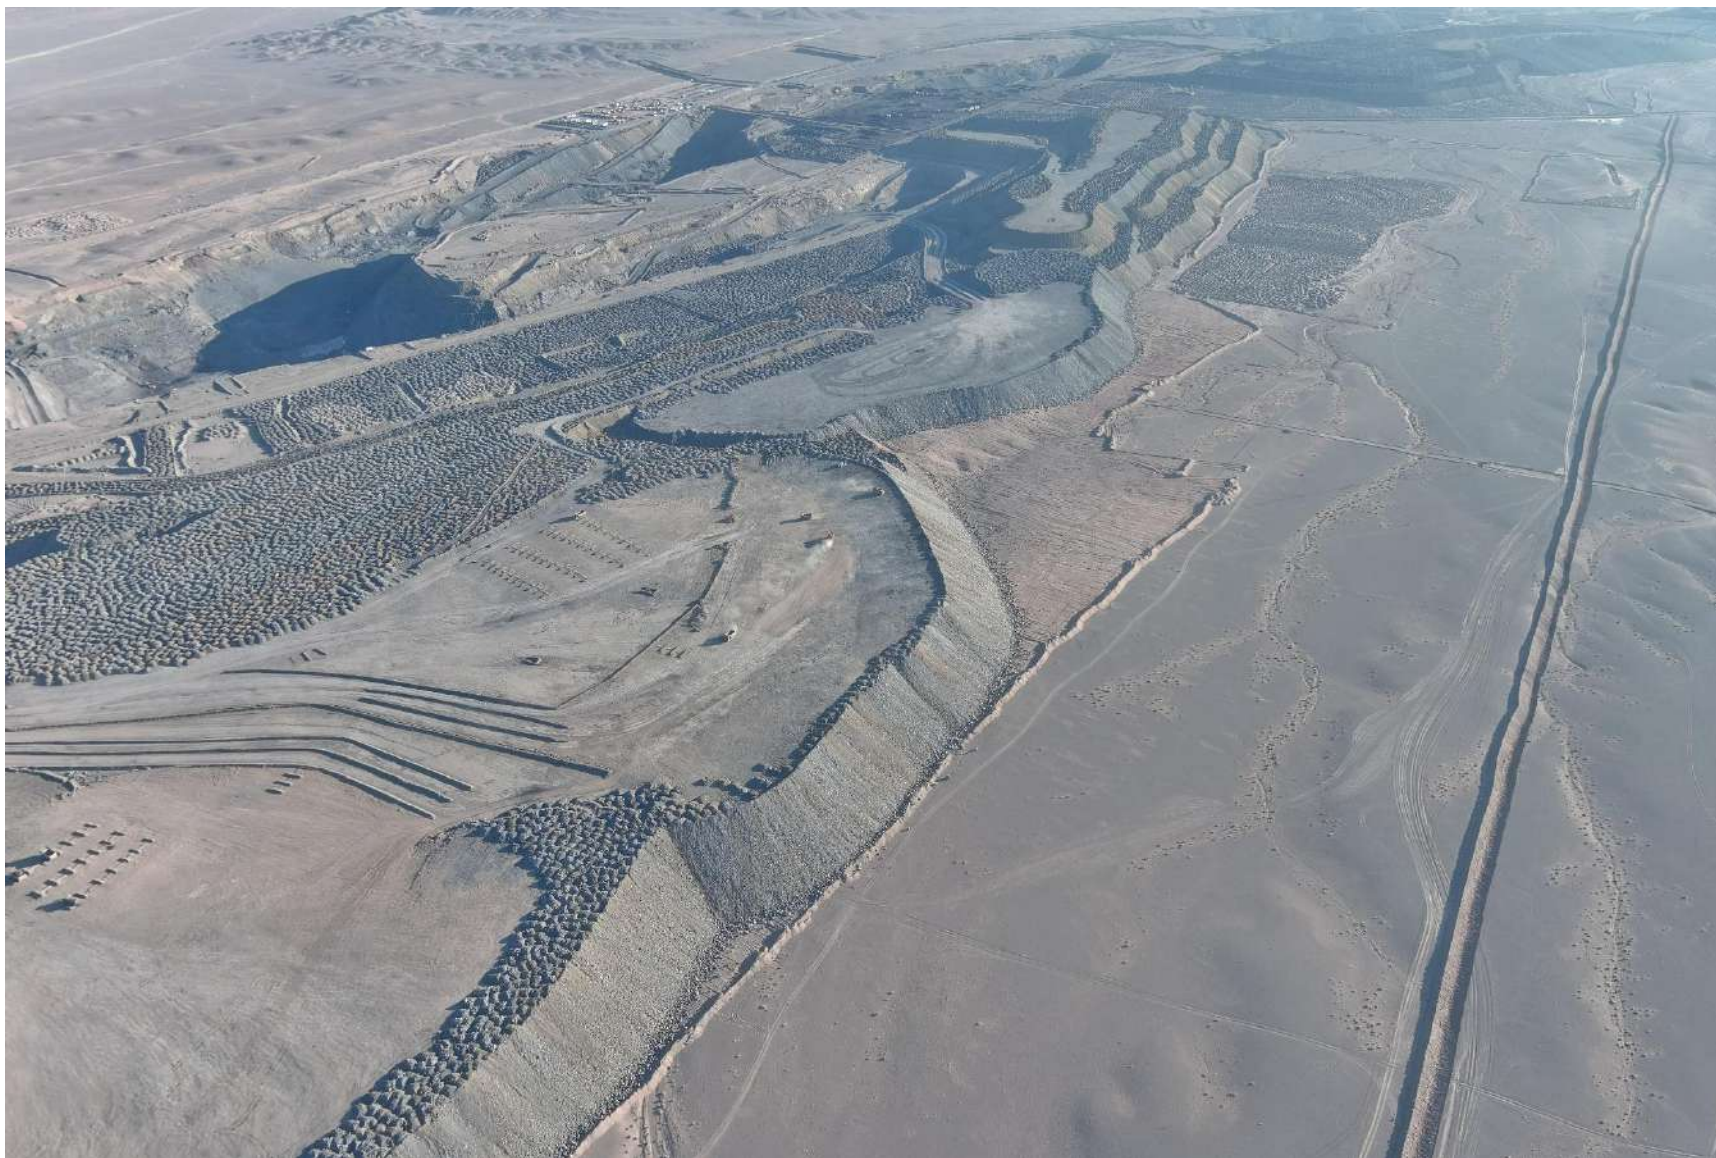
*Зураг 17. Хаягдлын овоолгийн тэлэлт болон шимт хөрс хуулалт, хадаглалтыг бүхэлдээ харагдаж буй байдал*

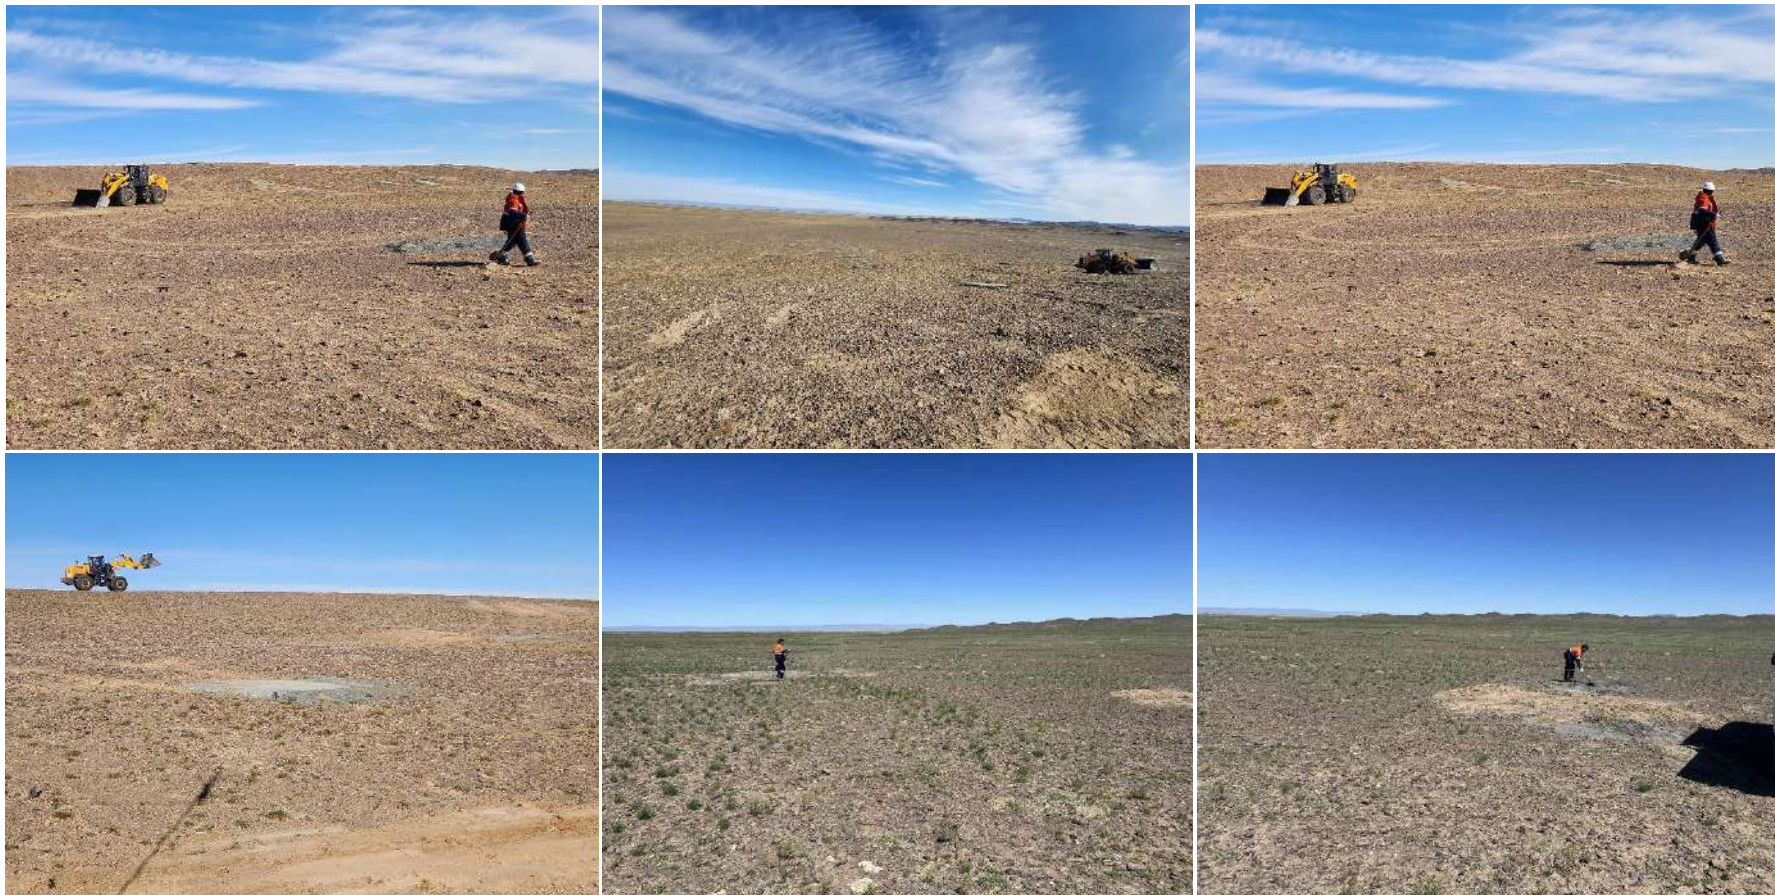
*Зураг 19. Хайгуулын цооногуудыг техникийн нөхөн сэргээлт хийсний дараа гараар нарийвчлан тэгшилэх ажлыг гүйцэтгэж байна*

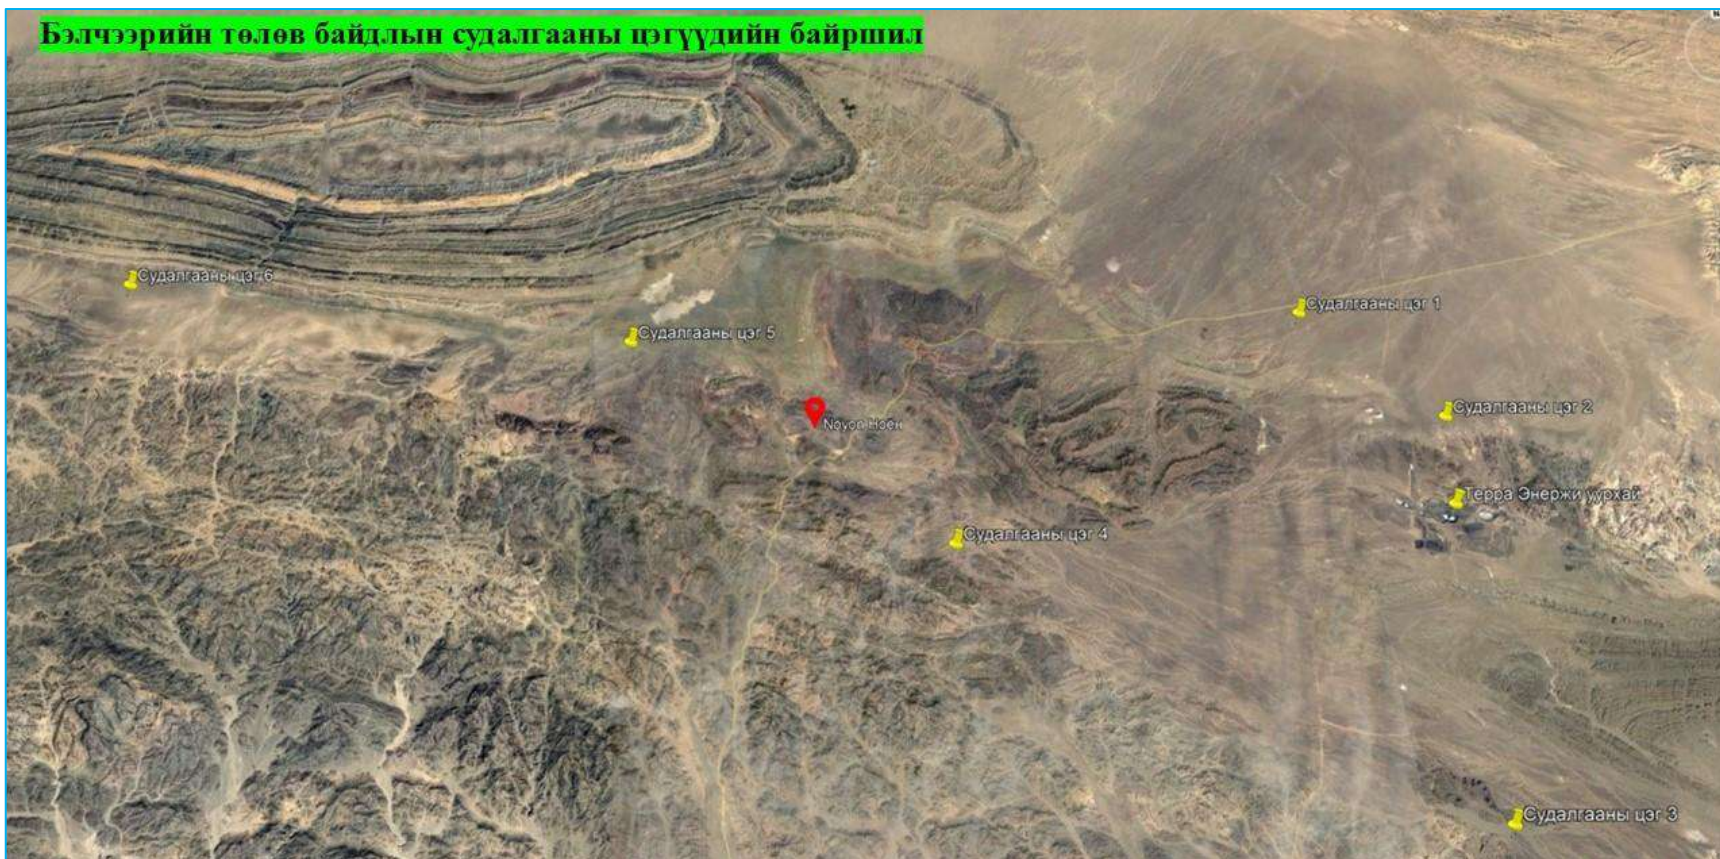
Биологийн олон янз байдлыг дүйцүүлэх хамгаалах ажлын хүрээнд Ноёны нуруу дагуу бэлчээрийн төлөв байдлыг 5 жилийн хугацаанд судлах зорилгоор урт хугацааны мониторингийн 6 цэгийг 2023 онд байгуулж ажилласан. Тус цэгүүдийг сэргээн 3 дах жилийн судалгааг үргэлжлүүлэн хийлээ. /судалгааны цэгүүдийг дахин хаягжуулах, чулууг будах, хүрээг сэргээх зэрэг ажлуудыг хийсэн./

Зураг 21. Бэлчээрийн төлөв байдлын судалгааны цэгүүдийн байршил

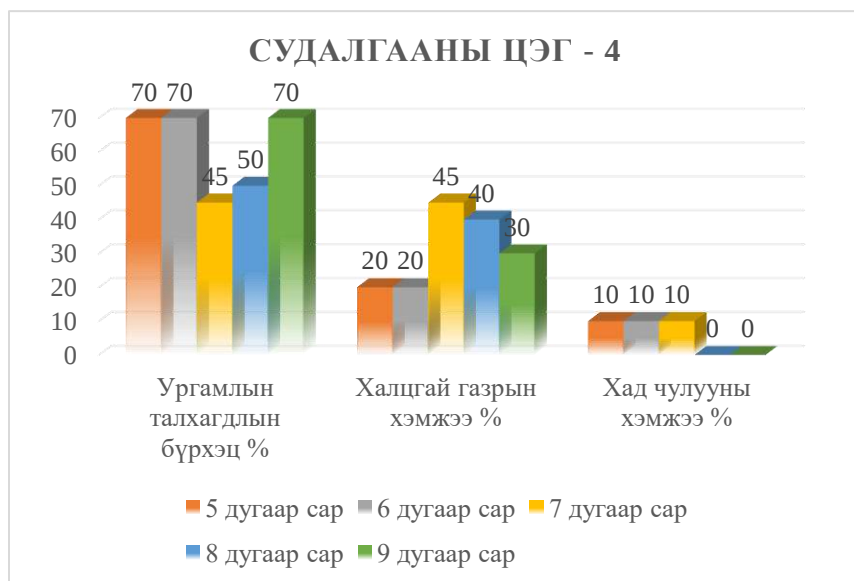
График 8. Судалгааны цэг – 4 ургамлын тархацын мэдээлэл /10м<sup>2</sup>/

| Бэлчээрийн хэв шинж<br>Судалгааны цэг-4 | Үзүүлэлт | | | | | | | | |
|---|---|---|---|---|---|---|---|---|---|
| Дундаж | 62 | 4.4 | 6.4 | 61 | 31 | 6 | 2 | 12 | 37.4 |

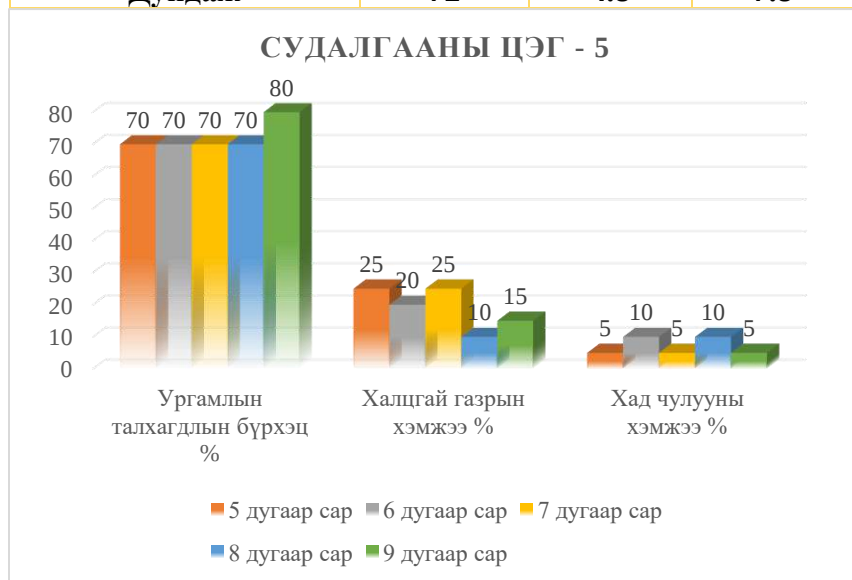
График 9. Судалгааны цэг – 5 ургамлын тархацын мэдээлэл /10м<sup>2</sup>/

| Бэлчээрийн хэв шинж Судалгааны цэг-5 | Үзүүлэлт | | | | | | | |
|---|---|---|---|---|---|---|---|---|
| Дундаж | 72 | 4.8 | 7.8 | 67 | 24 | 7 | 2 | 15 31.6 |

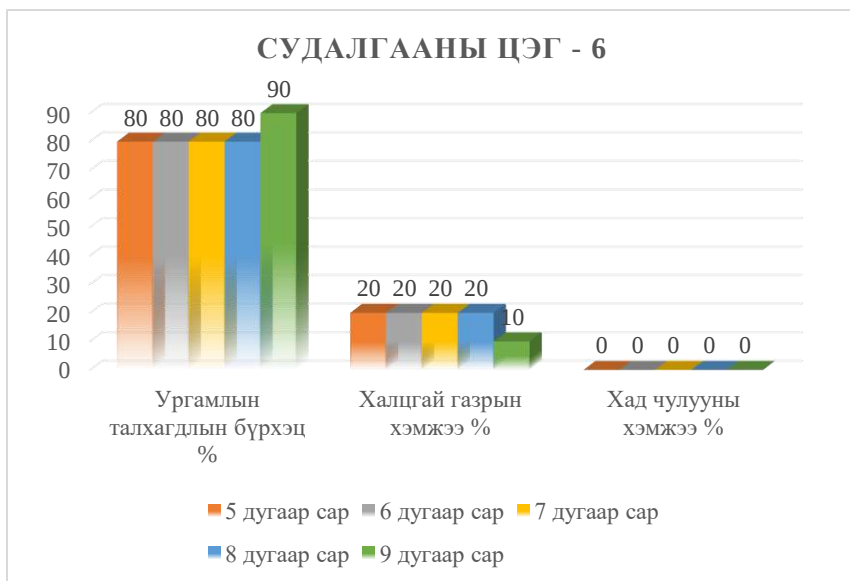
График 10. Судалгааны цэг – 6 ургамлын тархацын мэдээлэл /10м<sup>2</sup>/

| Бэлчээрийн хэв шинж Судалгааны цэг-6 | Үзүүлэлт | | | | | | | |
|---|---|---|---|---|---|---|---|---|
| Дундаж | 74 | 6 | 8.2 | 82 | 18 | 0 | 0 | 18.6 29.8 |

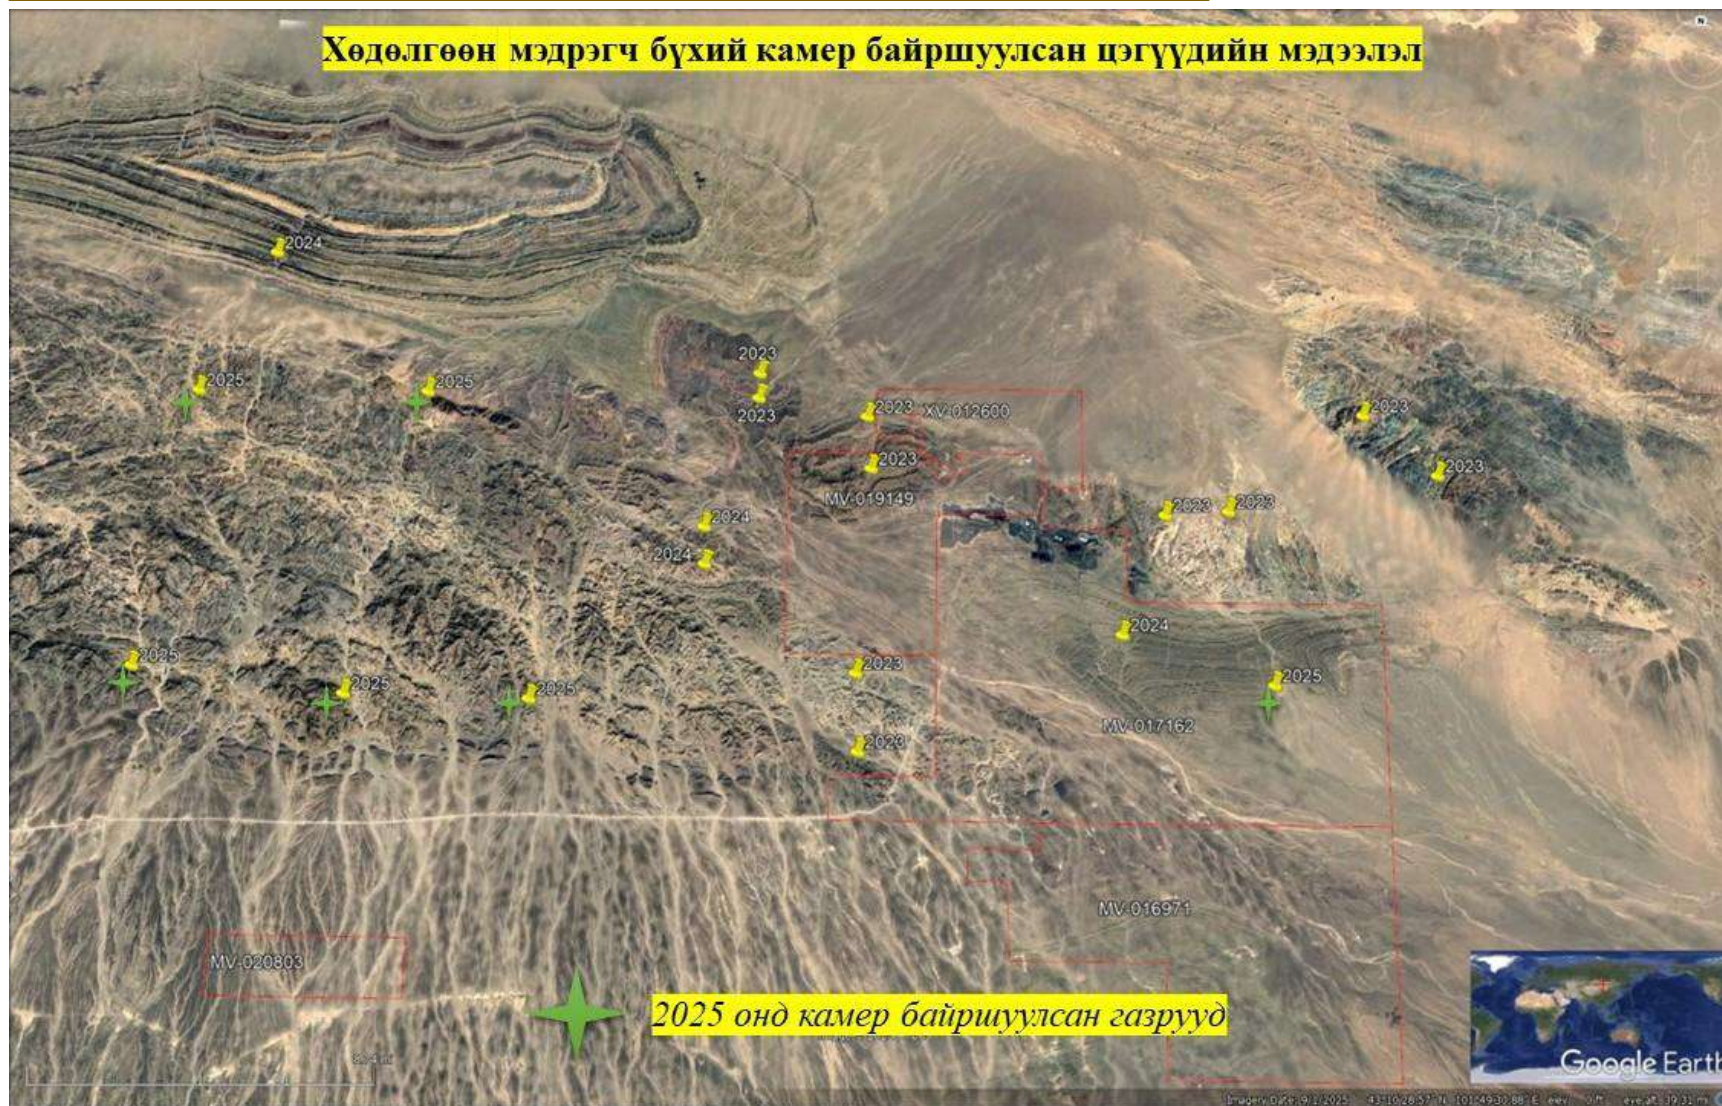
Судалгааны камерт энэ жил 6 байршилд амьтан туулай, үнэг, хар сүүлт зэрэг давхардсан тоогоор 8 амьтан бүртгэсэн байгаа юм. Зарим амьтад камерт ойрхон байснаас дүрс нь мэдэгдэхгүй мөн өвс хийсэх үед ч юм уу хөдөлгөөн их мэдэрч дарагдсан зургууд их байгаа юм.

Зураг 29. Амьтны судалгааны автомат камер суурьлуулсан газрын байршил

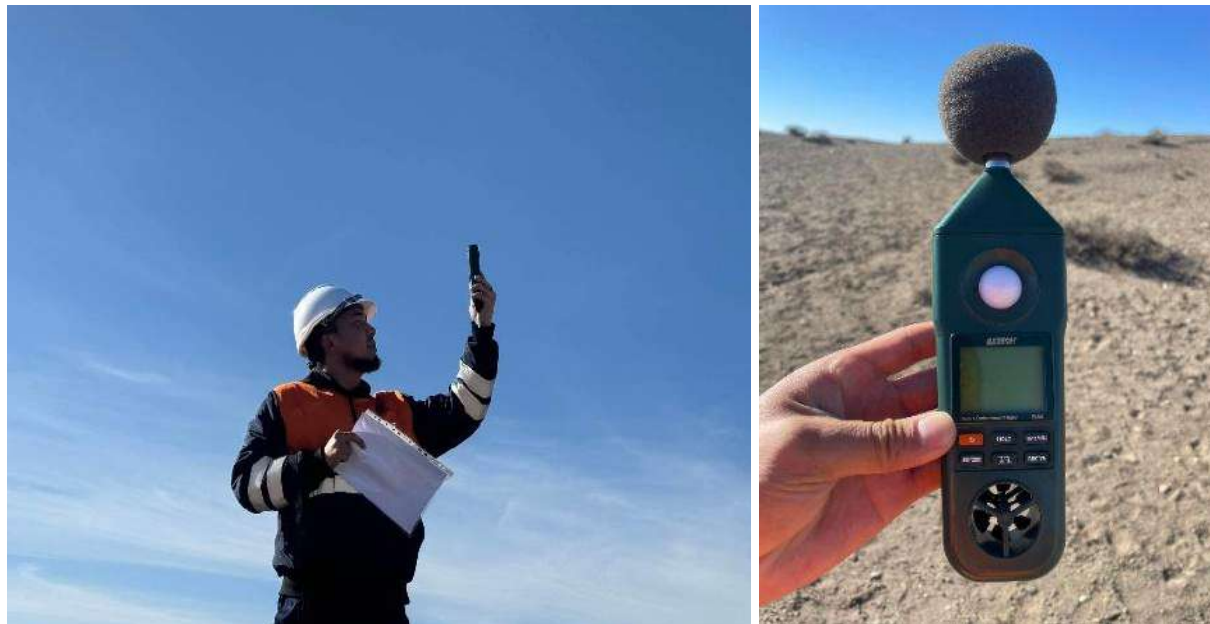
*Зураг 46. Дуу шуугиан агаарын хэм, харьцангуй чийгишлийн хэмжилт хийж буй байдал*

Дээрх графикуудаас харахад агаарын хэм өдөртөө -12 - +25 градус хүртэл улирлаасаа шалтгаалж хэлбэлзэж байгаа юм. Салхины хурд хамгийн идэвхтэй сар 3, 9 сард 14-18 метр/сек, хамгийн салхины идэвхжилт бага сарууд нь өвлийн эхэн, зуны эхэн эхэн, дунд, адаг сарууд тодорхойлогдож байна. Харин 9 дүгээр сард хийсэн агаарын хэм бусад саруудаас харьцангуй өндөр байгаа нь тухайн өдрийн салхины хурдаас шууд хамаарсан байна. Харьцангуй чийгшлийг харахад 6, 7, 8 саруудын үзүүлэлт өссөн нь тухайн жилийн дулааны улиралд хур бороо элбэг газар чийгтэй агаар харьцангуй чийгшил өндөртэй байсантай холбоотой гэж харж байна.

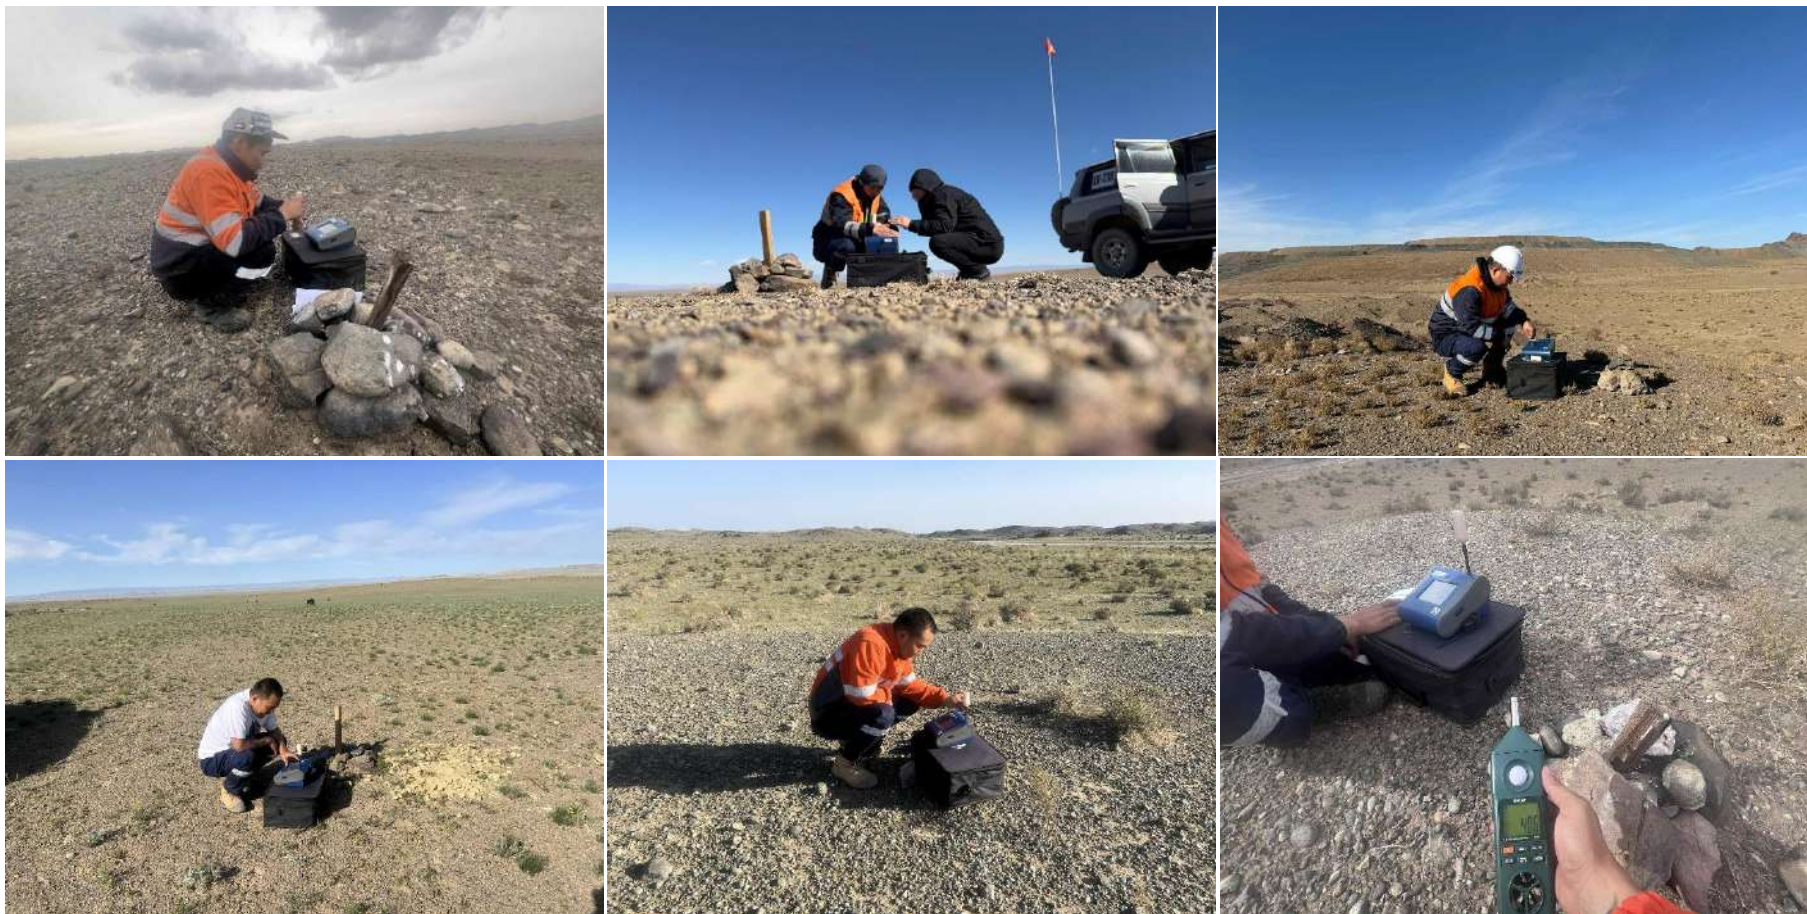
Зураг 48. Нөлөөллийн бүсийн 6 цэгт тоосны хэмжилт хийж буй байдал

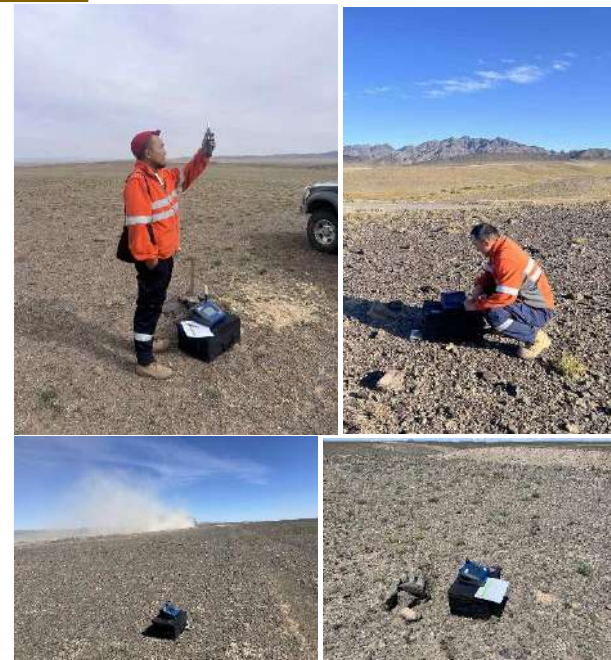
Зураг 49. Нүүрс тээврийн замын тоосны хэмжилтийн цэгүүд харуулсан план болон нүүрс тээврийн зам дагуух 4 цэгт тоосны хэмжилт хийж буй байдал

Зурагт харуулснаар нүүрс тээврийн зам дагуу хийгдэж байгаа 2.5 болон 10 мкг/м<sup>3</sup> хэмжилтийн цэгүүдийг харуулав. Агуулагдаж байгаа тоосны хэмжилтийн үр дүнг мөн графикаар дараагийн хуудсанд оруулсан юм. Графикаас харахад тоосны хэмжилтийн үзүүлэлт Стандарт хэмжээнд ихэнх хэмжилт байгаа нь сүүлийн 2 жилийн хугацаанд хур тунадас элбэгтэй жил байсныг илтгэж байна. Оны эхний 10 сарын байдлаар нүүрс тээврийн замын тоосны хэмжилтийн үр дүнгээс харахад хаврын саруудад бусад сартай харьцуулахад үзүүлэлт бага зэрэг өндөр гарсан нь тухайн сарын салхины эрчим идэвхтэй байдаг тул замыг усалгааг аль болох нэмэгдүүлэх сайжруулах хэрэгтэй юм. Мөн 9 дүгээр сарын хэмжилт дээр 4-р цэг стандарт түвшинээс их байгаа юм. Энэ замд хамгийн ойр цэг бөгөөд нүүрс тээврээс гадна орон нутгийн иргэд ихээр явдаг замын уулзвар хэсэг юм. Тиймээс замын хөдөлгөөн салхины эрчим шууд хэмжилтын үр дүнд шууд нөлөөлсөн байх магадлалтай. Байгаль орчны ажилтнуудын зүгээс нүүрс тээврийн замын усалгааг тогтмол сайжруулах тал дээр шахаж ажиллаж байна.

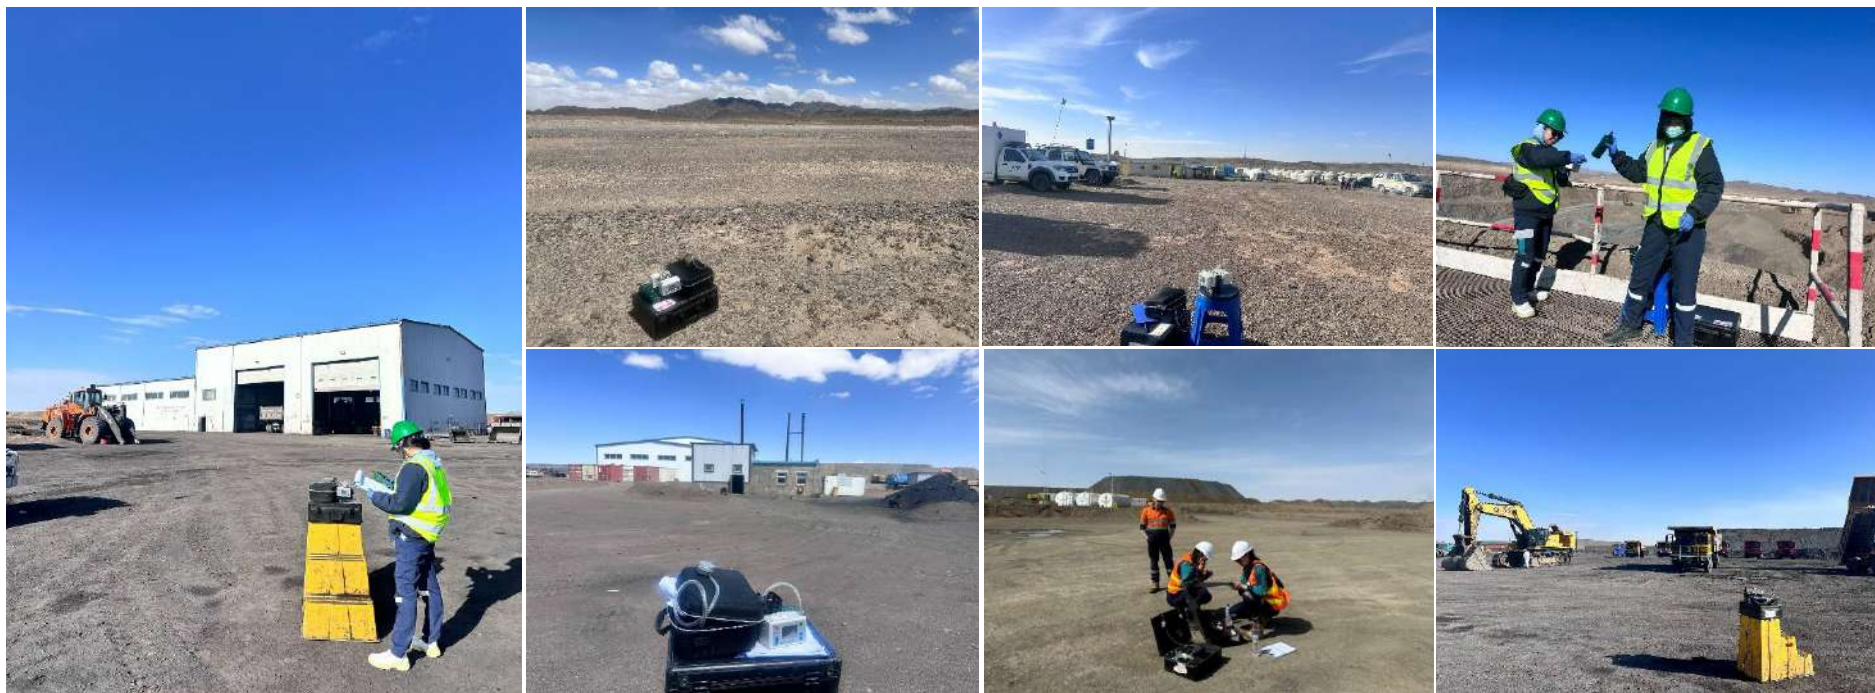
Хөндлөнгийн байгуулгаар тоосны хяналт шинжилгээг “Грийн Кроун” ХХК-ийн итгэмжлэгдсэн лабораториор 2025 оны 05 дугаар сарын эхээр хийлгэсэн. Уурхайн бүсэд уурхайн засварын газар, уурын зуух, уурхайн оффис, ШТС, уурхайн Кемп, Ил уурхай, Нүүрс тээврийн зам зэрэг газруудад нарийн болон бүдүүн ширхэгтэй тоосонцор мөн агаар дахь азотын давхар исэл, хүхэрлэг хий, озон, нүүрс төрөгчийн дутуу исэл мөн зэрэг нэгдлүүдийг 7 цэгт дээрх үзүүлэлтүүдээр хийлгэсэн юм. /Ногоон титэм ХХК-ийн шинжилгээний дүнг тайланд хавсаргав./

Зураг 50. “Ногоон титэм” ХХК-ийн мэргэжилтэнүүд хяналтын цэгүүдэд хэмжилт хийж буй байдал

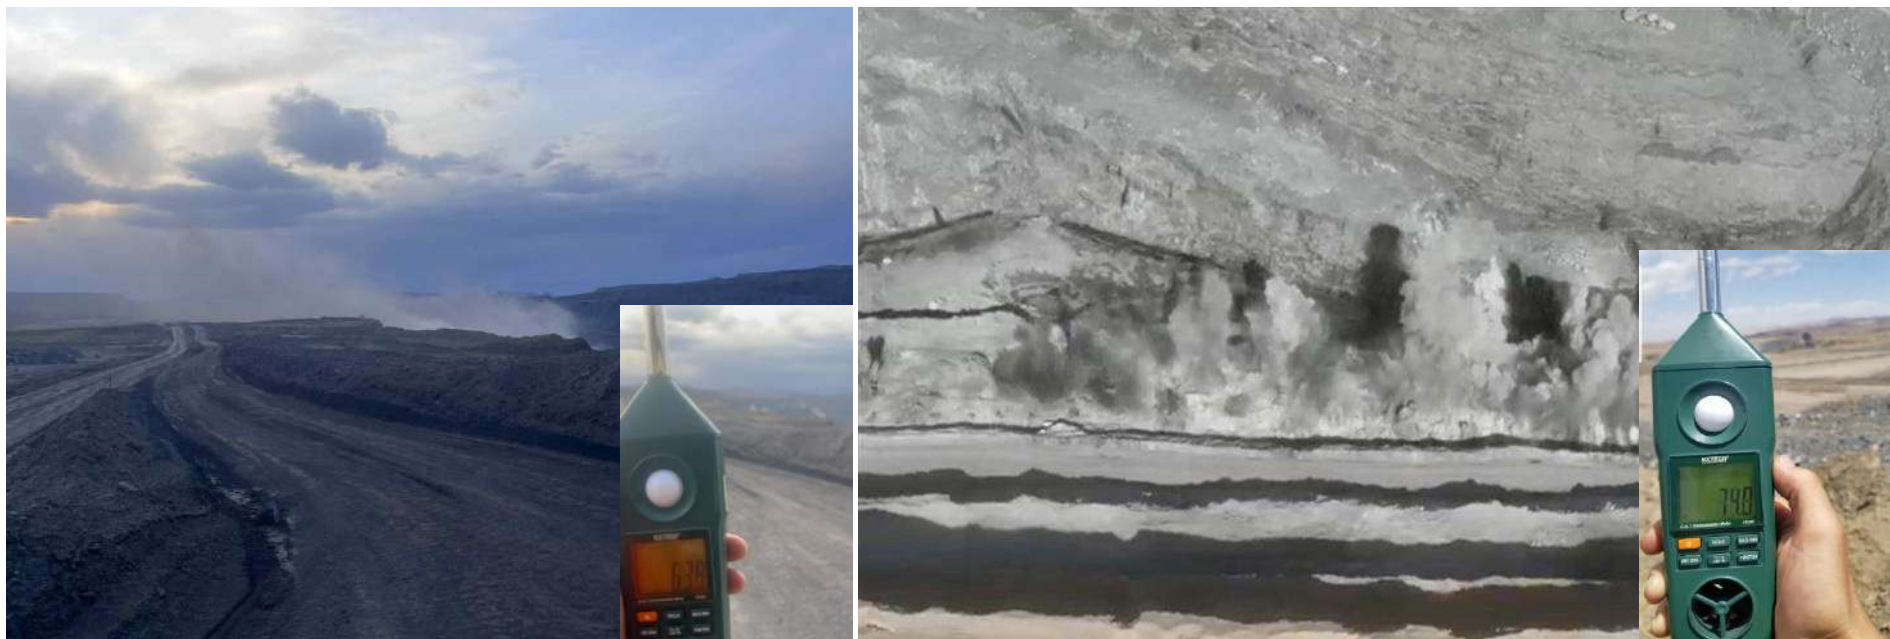
Тэсэлгээний явцад 500 метр зайнаас дуу чимээг хэмжилтийг 2 удаа хийж ажиллаа. Тэсэлгээний явцад 500 метр радиус дотор хүн, мал, амьтан байхыг хориглодог тул зөвшөөрөгдөх зайнаас хэмжилтийг хийсэн юм. Орон нутгийн иргэд тэсэлгээний дуу чимээ их байна гэдгийг гомдлыг ирүүлдэг тул Сайран болон Ганзагат багийн иргэдийн нийтийн хурал дээр хэмжилтын үр дүнг танилцуулсан юм. Цаашид мөн тэсэлгээний үеийн дуу чимээний хэмжилтыг иргэд, малчидтай хамтарч хийхээр ярилцсан. Дуу чимээний хувьд стандарт түвшинээс харьцангуй бага байгаа юм. Хэмжилтийн үр дүнг дараах зурагт үзүүлэв.

Зураг 52. Тэсэлгээний явцад 500 метр зайнаас дуу чимээг зөөврийн багажаар хэмэжн дроноор бичлэгийг хийж гүйцэтгэж буй байдал
