**“ЭНХТУНХ ОРЧЛОН” ХХК-ЫН ӨМНӨГОВЬ АЙМГИЙН НОЁН  
СУМЫН ХАР СЭРВЭГЭН УУРХАЙН ТӨСЛИЙН 2025 ОНД  
ХЭРЭГЖҮҮЛСЭН БАЙГАЛЬ ОРЧНЫ МЕНЕЖМЕНТИЙН  
ТӨЛӨВЛӨГӨӨНИЙ БИЕЛЭЛТИЙН ТАЙЛАН**

/АШИГТ МАЛТМАЛЫН ТУСГАЙ ЗӨВШӨӨРЛИЙН ДУГААР МУ-019149/

Өмнөговь аймаг Ноён сум  
Хар Сэрвэгэн Уурхай  
2025 он

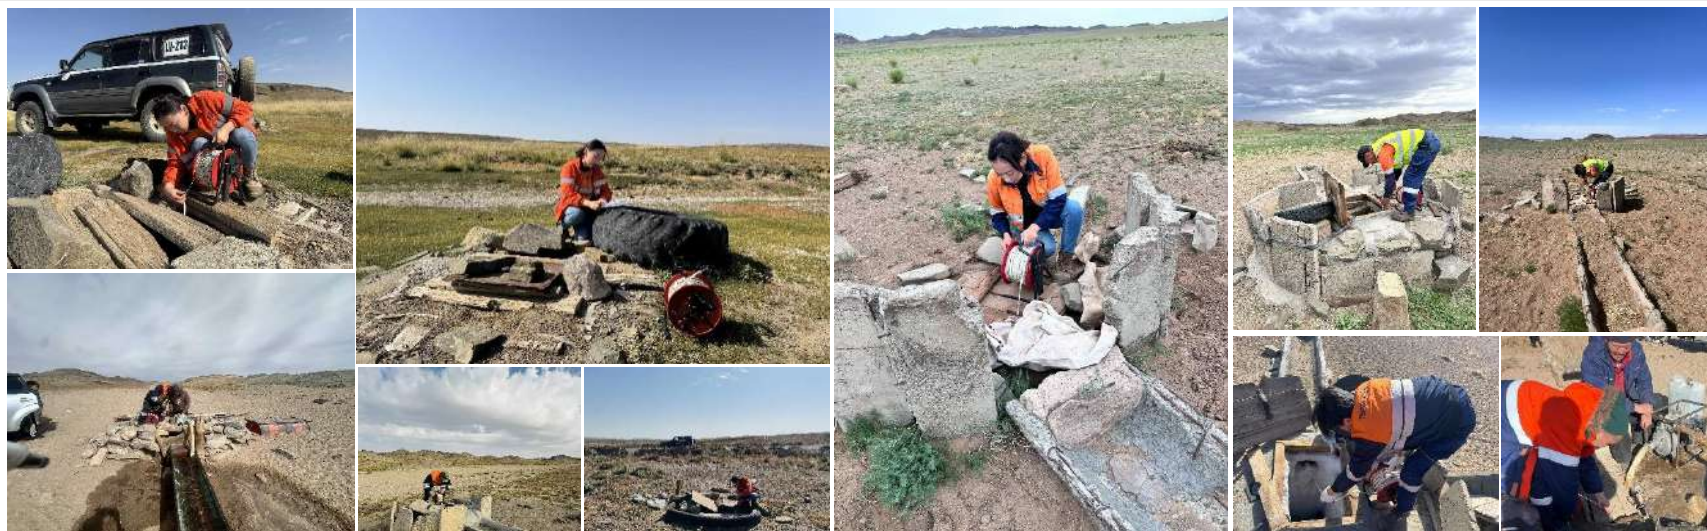
Зураг 53. . Уурхайн нөлөөллийн бүсийн малчны худгийн усны түвшиний хэмжилтийн график үзүүлэлт болон хэмжилт хийж буй байдал

Уурхайн нөлөөллийн бүсийн малчны 8 худаг, уурхайн хяналтын 3 цэгт, уурхайн унд ахуйн худаг зэрэгт сар бүр хэмжилтийг хийж ажиллалаа. Хэмжилтийн үр дүнг дараах графикуудад харуулав.

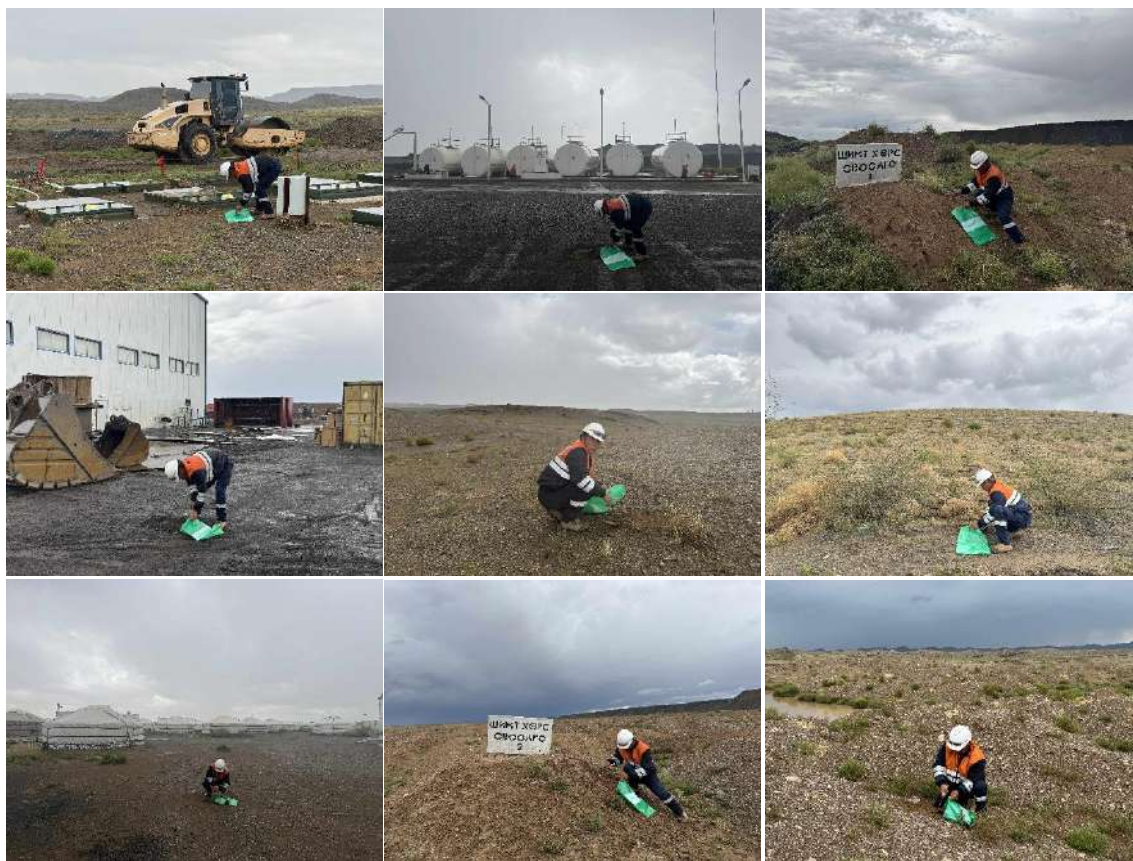
Зураг 58. 2025 оны 8 дугаар сард 3-р улирлын хөрсний дээжийг 9 цэгээс авч шинжилгээнд хамруулахаар бэлтгэж буй байдал

2021 онд уурхайн хөрсний хяналт шинжилгээний цэгүүдийг шинэчлэн тогтоосон түүнээс хойш буюу энэ онд хяналтын 9 цэгээс дээжлэлтийг улирал тутам хийж ажилласан. Хөрсний чанарын шинжилгээг Улаанбаатар хот дахь “Нарт” хөрсний шинжилгээ хийдэг итгэмжлэгдсэн лабораториудад хийлгэж чанарыг хянаж ажилласан. Хөрсний чанарыг хянахдаа гол төлөв химийн шинж чанар, физик шинж чанар болон хүнд металл, бохирдлын агууламжуудыг тус тус тодорхойлуулж хөрсний бохирдол үүсэж байгаа эсэхийг хянаж ажилласан юм. Шинжилгээний дүнгүүдийг харахад хүнд металл стандарт хэмжээнээс хэтэрсэн үзүүлэлт байхгүй юм. Харин шимт хөрсний дээжийн шимэрхэг байдал маш ядуу буюу үржил шим бага байна. /Дэлгэрэнгүй шинжилгээ ний дүнг тайланд хавсаргав/

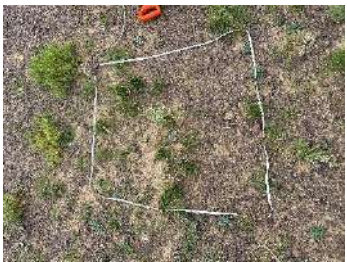
| № | Бүлгэмдлийн зураг | Ургамалжилтын төлөв |
|---|---|---|
| 1 | | Пит-7 шимт хөрсний овоолгийн хажууд ойролцоо. Уул толгодын арын харгана бут-таана хялгана бүлгэмдэлтэй.<br>❖ Зонхилогч: Бут, хялгана, таана, хөмүүл, усан хамхуул<br>❖ Дэд зонхилогч: Таана, усан хамхуул<br>❖ Бүрхэц: 50%<br>❖ Дундаж өндөр: 10-50см<br>❖ 10м <sup>2</sup> дахь зүйлийн тоо: 5. |

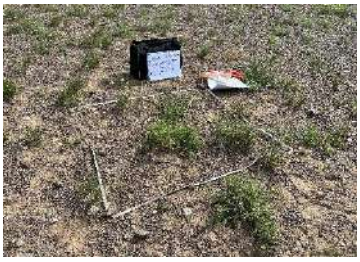
| № | Бүлгэмдлийн зураг | Ургамалжилтын төлөв |
|---|---|---|
| 2 | | Биологийн нөхөн сэргээлтийн талбайн урд хялгана-дэрс-баглуур бүлгэмдэлтэй.<br>❖ Зонхилогч: Бут, Бударгана, дэрс, усан хамхуул<br>❖ Дэд зонхилогч: Бут, Дэрс<br>❖ Бүрхэц: 60%<br>❖ Дундаж өндөр: 10-50см<br>❖ 10м <sup>2</sup> дахь зүйлийн тоо: 5. |

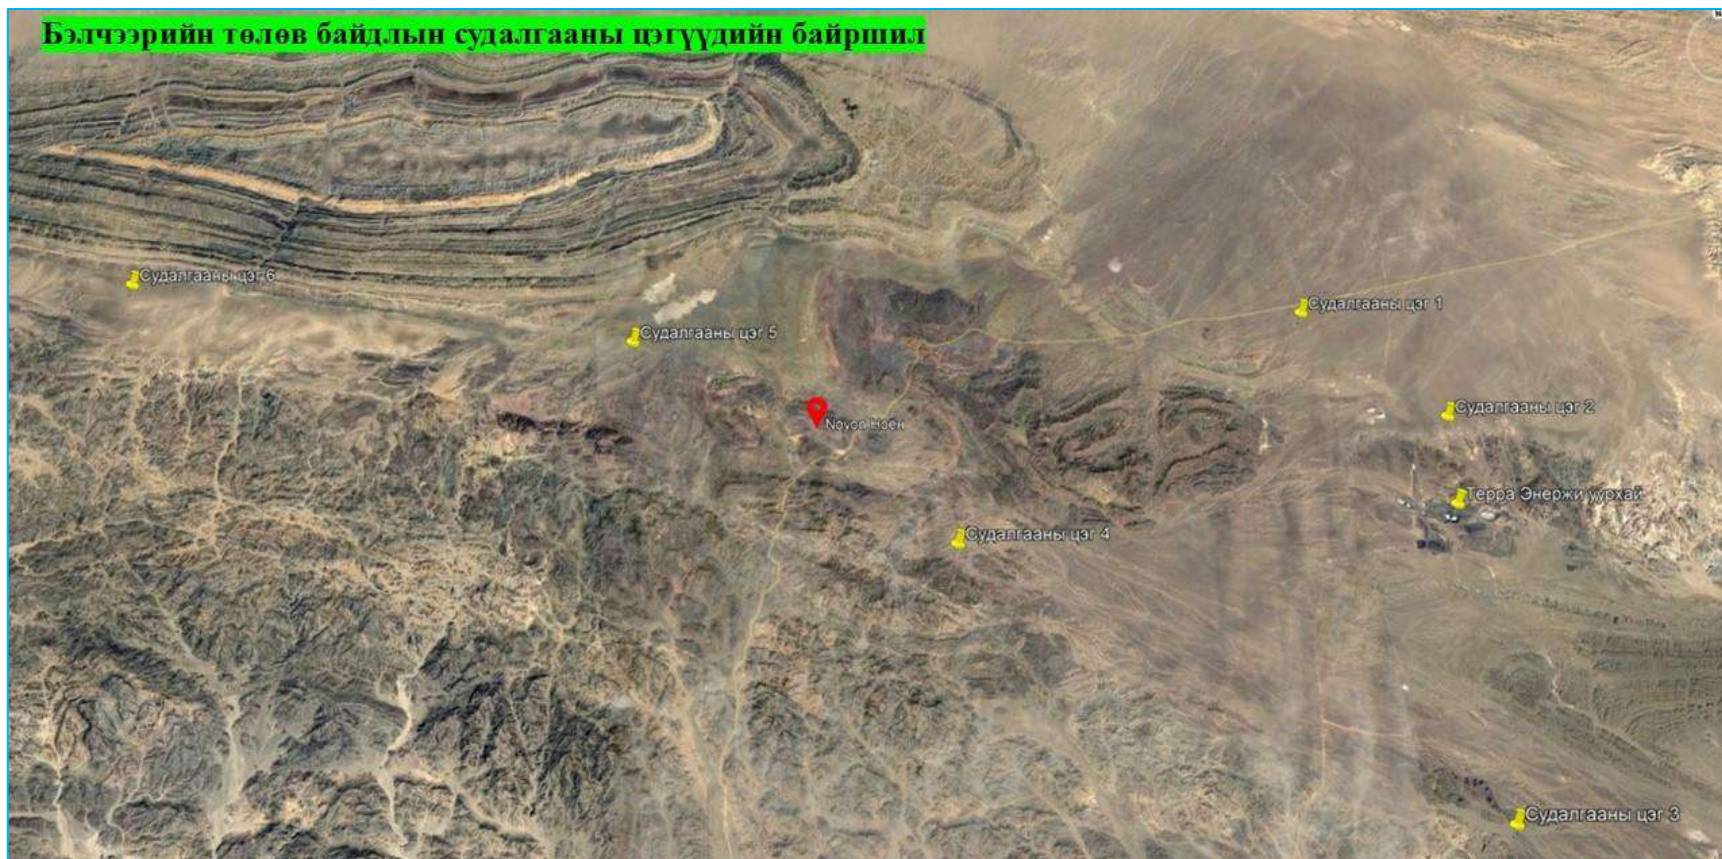
Зураг 21. Бэлчээрийн төлөв байдлын судалгааны цэгүүдийн байршил

Биологийн олон янз байдлыг дүйцүүлэх хамгаалах ажлын хүрээнд Ноёны нуруу дагуу бэлчээрийн төлөв байдлыг 5 жилийн хугацаанд судлах зорилгоор урт хугацааны мониторингийн 6 цэгийг 2023 онд байгуулж ажилласан. Тус цэгүүдийг сэргээн 3 дах жилийн судалгааг үргэлжлүүлэн хийлээ. /судалгааны цэгүүдийг дахин хаягжуулах, чулууг будах, хүрээг сэргээх зэрэг ажлуудыг хийсэн./

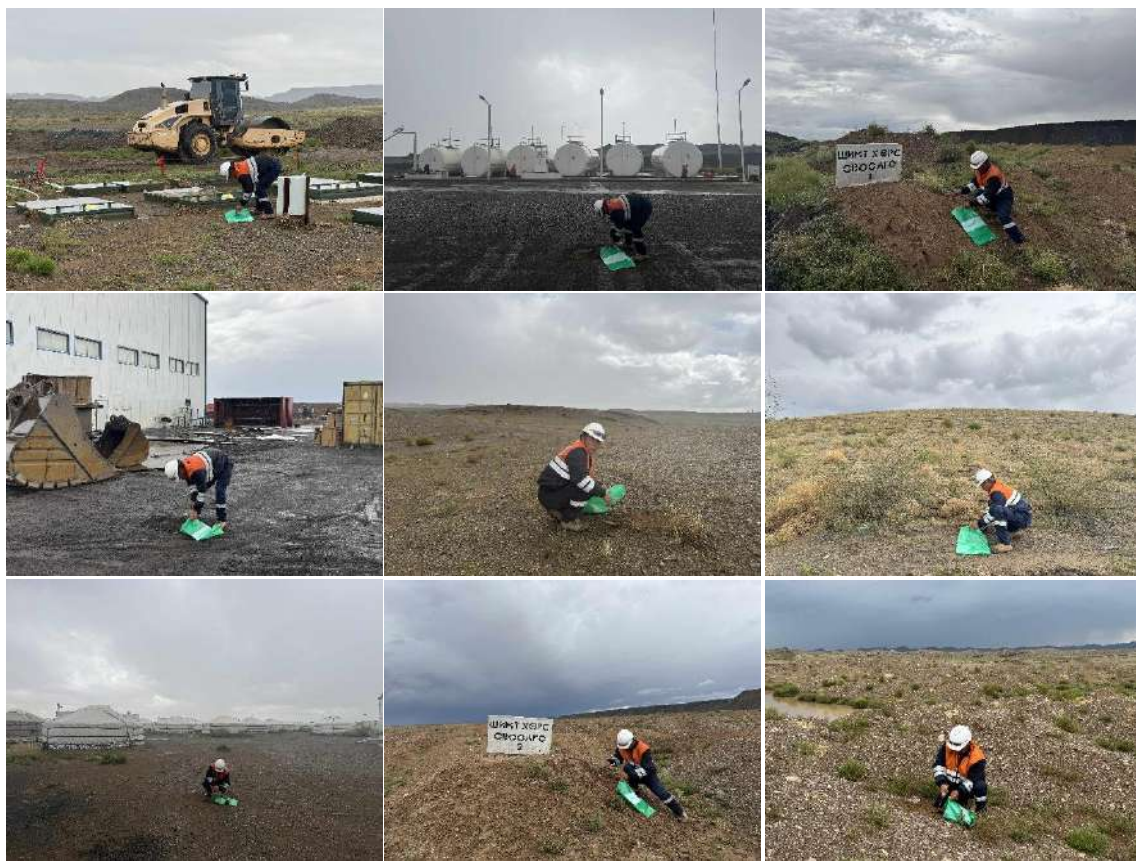
Зураг 58. 2025 оны 8 дугаар сард 3-р улирлын хөрсний дээжийг 9 цэгээс авч шинжилгээнд хамруулахаар бэлтгэж буй байдал

2021 онд уурхайн хөрсний хяналт шинжилгээний цэгүүдийг шинэчлэн тогтоосон түүнээс хойш буюу энэ онд хяналтын 9 цэгээс дээжлэлтийг улирал тутам хийж ажилласан. Хөрсний чанарын шинжилгээг Улаанбаатар хот дахь “Нарт” хөрсний шинжилгээ хийдэг итгэмжлэгдсэн лабораториудад хийлгэж чанарыг хянаж ажилласан. Хөрсний чанарыг хянахдаа гол төлөв химийн шинж чанар, физик шинж чанар болон хүнд металл, бохирдлын агууламжуудыг тус тус тодорхойлуулж хөрсний бохирдол үүсэж байгаа эсэхийг хянаж ажилласан юм. Шинжилгээний дүнгүүдийг харахад хүнд металл стандарт хэмжээнээс хэтэрсэн үзүүлэлт байхгүй юм. Харин шимт хөрсний дээжийн шимэрхэг байдал маш ядуу буюу үржил шим бага байна. /Дэлгэрэнгүй шинжилгээ ний дүнг тайланд хавсаргав/
