# 1. 2025 ОНЫ ДОЖИР ОРДЫН АШИГЛАЛТЫН ТӨЛӨВЛӨГӨӨНИЙ ГҮЙЦЭТГЭЛИЙН ТОВЧ ТАНИЛЦУУЛГА

## 2. ДОЖИР ДАЛД УУРХАЙН БАЯЖУУЛАХ ҮЙЛДВЭРИЙН 2025 ОНЫ БАЙГАЛЬ ОРЧНЫ МЕНЕЖМЕНТИЙН ТӨЛӨВЛӨГӨӨНИЙ ХЭРЭГЖИЛТИЙН НИЙТ ЗАРДАЛ

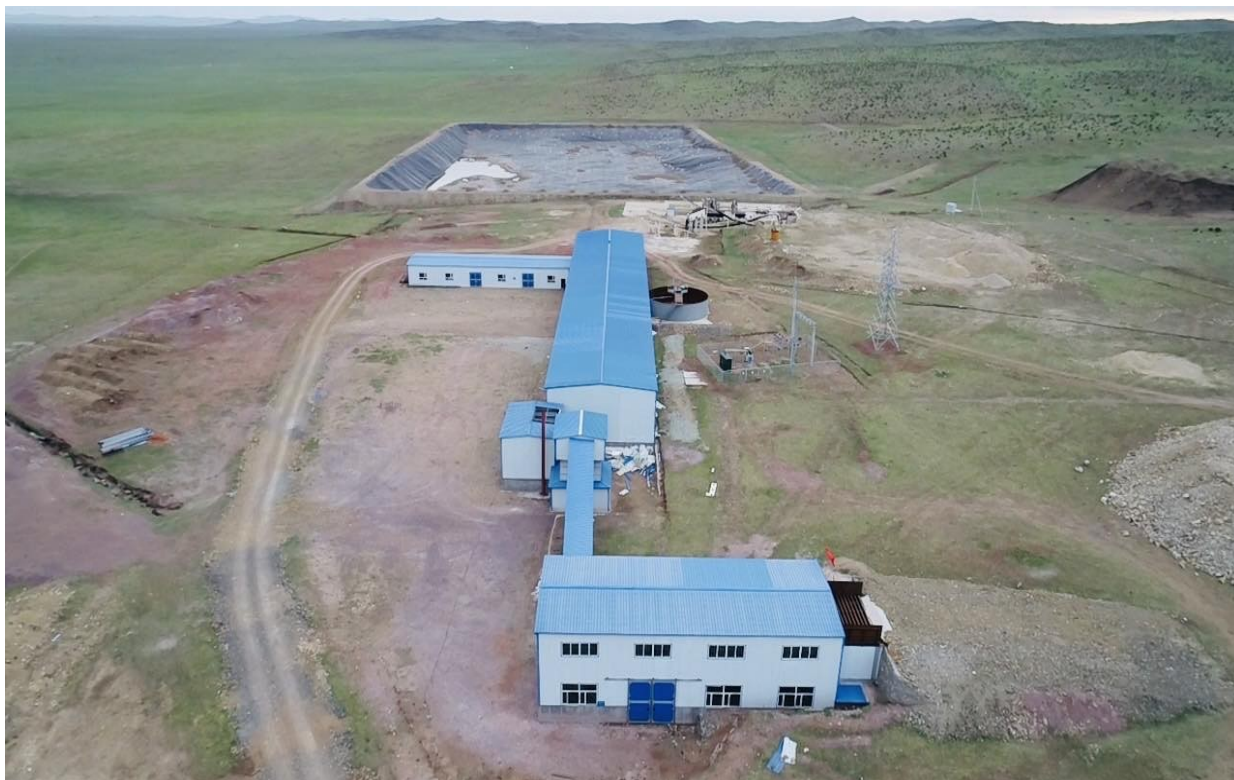
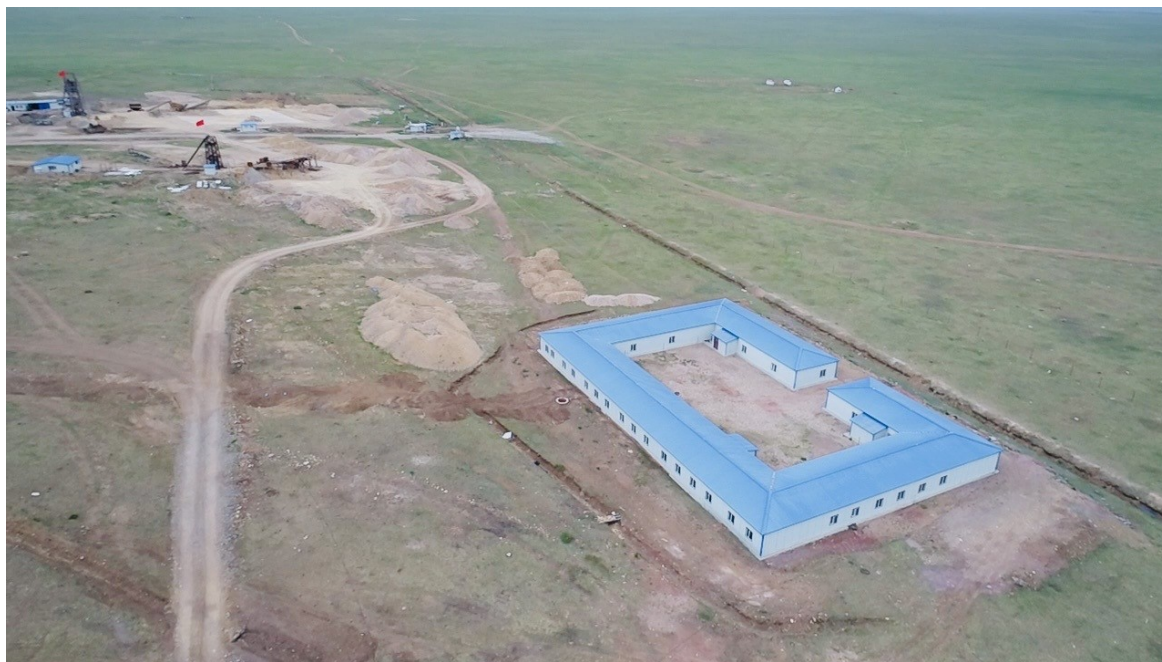
Зураг 3. Уурхайн баяжуулах үйлдвэр, ажилчдын кемп

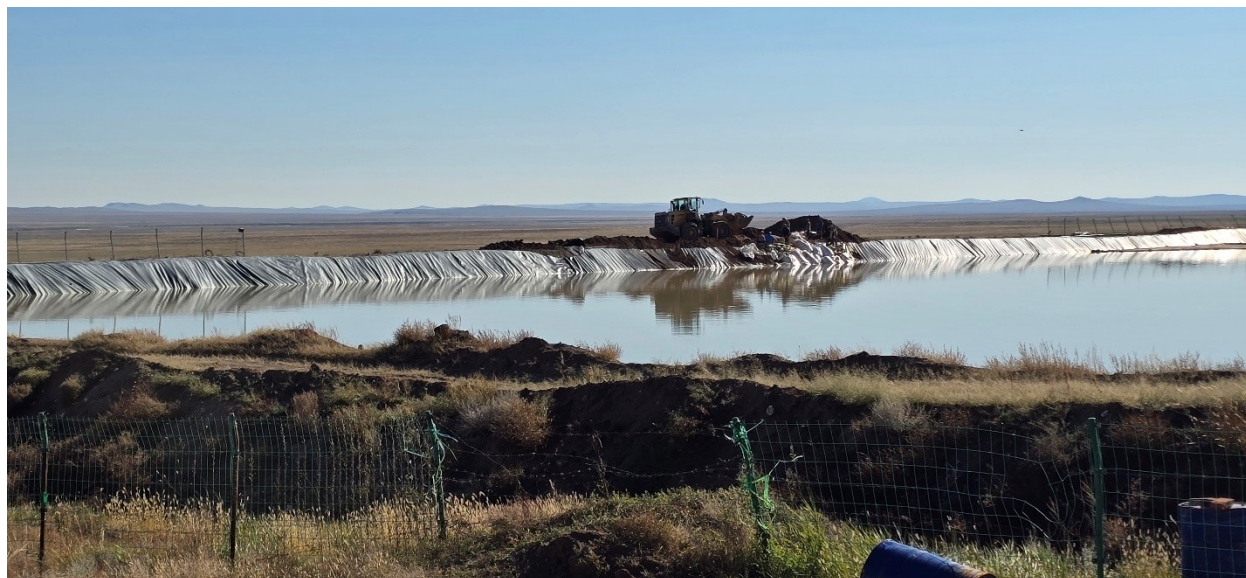
Хаягдлын сан: Баяжуулах үйлдвэр нь нийт ажиллах хугацаандаа 199757.6 тн хүдэр баяжуулах ба хаягдлын санд 122884.46 тн 45512.76 м<sup>3</sup> хаягдал хаягдана. Жилд 11392 м<sup>3</sup> 2-р шатны хяналтын флотацийн хаягдал хаягдлын санд орохоор эзлэхүүнийг тооцоолсон ба далангийн өндөр 5-8 м байна. Тус үйлдвэрийн хаягдал агуулах сан нь булинга хуримтлуулах 1 ба 2-р сан болон эргэлтийн усан сангуудаас бүрдэнэ. Булинга хуримтлуулах 1-р сангийн ус шүүрүүлэх хэсгээр усыг цэвэршүүлэн хуримтлуулах 2-р цөөрөмд шилжүүлж тэндээс эргэлтийн усны цөөрөмд ус хуримтлагдана. Ингэснээр хаягдлын санд цөөрөм үүсгэх усны хэмжээг бууруулна. Жилийн ихэнх хугацаанд ус дахин ашиглах цөөрөмд орж баяжуулах үйлдвэрийн дэргэдэх усны цөөрөмд шилжиж орно. Хаягдлыг өөрийн урсгалаар нь сан хүртэл тээвэрлэж, дараа нь хаях цэгүүдэд насосоор шахна. Хаягдлын аж ахуй нь баяжуулах үйлдвэрээс 0.2 км зайд оршино.

*Зураг 6. Хаягдлын байгууламж*

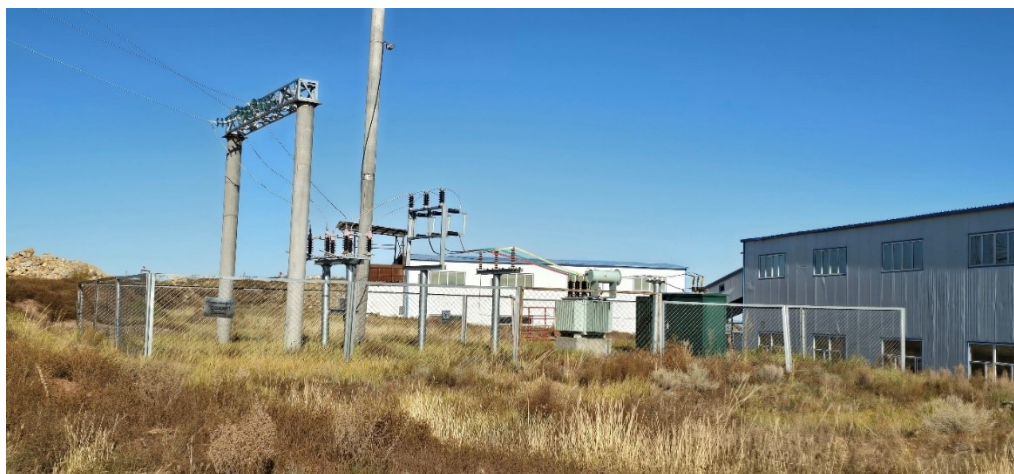
**Цахилгаан хангамж:** Цахилгаан эрчим хүчний хэрэгцээг Батноров 35/10 кВ дэд станцаас салбарлуулан 31 км агаарын шугам татаж, шугамын төгсгөлд 10/0.4 кВ-ын дэд өртөө угсран угсран ашиглалтанд оруулсан.

*Зураг 7. Баяжуулах үйлдвэрийн дэд станц*

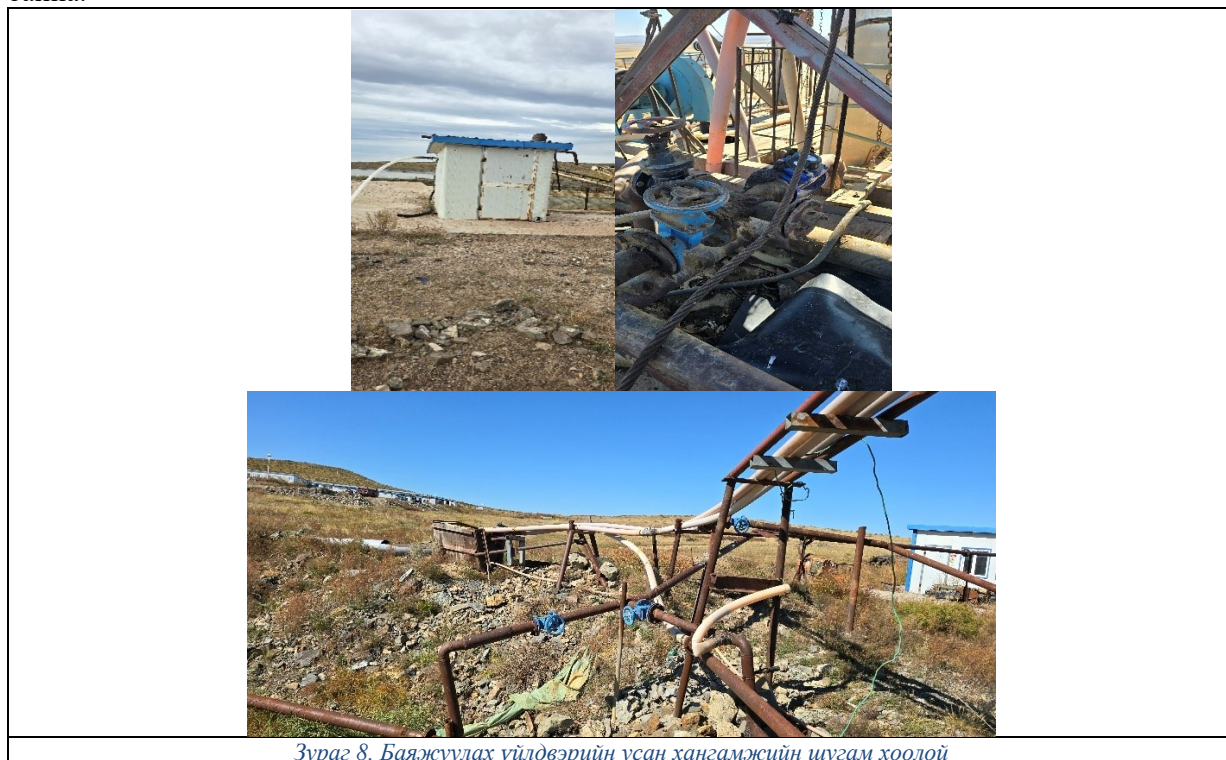
**Усан хангамж:** Ажилчдын унд ахуй, баяжуулах үйлдвэр болон нөхөн сэргээлтэд ашиглах усыг тус “Ханшашир” ХХК-ийн тусгай зөвшөөрлийн талбайн баруун урд хэсэгт байрлах өөрийн эзэмшлийн гүн өрмийн худгаас (Худгийн байршил /111°47'13" 47°44'16" ундрага 6.5 л/сек) авч ашиглаж байна. Унд ахуй, баяжуулах үйлдвэр болон нөхөн сэргээлтэд болон шаардлагатай тохиолдолд зам усалгаанд ус хэрэглэхээр тооцсон. Баяжуулах үйлдвэрийн нийт хэрэгцээт усны 80.0 %-ийг эргэлтийн усан хангамжаар шийдвэрлэх бөгөөд үлдсэн 20.0 %-ийг цэвэр усаар хангахаар ТЭЗҮ-д тооцоолсон. Баяжуулах үйлдвэрийн усан хангамжийн хэсэг нь уурхайн гүний усны шавхалтын шугам хоолой, технологийн усны шугам хоолой, тоног төхөөрөмжийн хөргөлтийн усны шугам хоолой, тоос дарах болон бусад шаардлагатай усны шугам хоолой, аваарын усны сан, даралтын насос зэргээс бүрдэнэ. Уурхайн гүний шавхалтын шугам хоолойн ус дамжуулах насосны станцын гарах аманд урсацын хэмжээ, даралтыг шалгах хэмжүүр суурилуулсан. Үйлдвэрийн төв байшин доторх баяжуулах ба бусад дамжлагад мөн дээрх хэмжих багажийг тохируулж хяналтын өрөөнөөс системийн ажлын байдал болон усны зарцуулалтад хяналт тавьж байна. Баяжуулах үйлдвэрийн хажууд цэвэр усны 1 ш, эргэлтийн усны 2 ш усан сан байрлуулан, гүний худгаас ирэх цэвэр усыг үйлдвэрийн цэвэр усны  $2.60 \times 9.50 = 50 \text{ м}^3$  багтаамжтай усан санд хуримтлуулан усны хэрэгцээг хангаж байна. Тус уурхайн усны хэрэглээ нь унд ахуйн хэрэглээ, баяжуулах үйлдвэрийн технологийн ус хэрэглээнээс бүрдэнэ.

Зураг 8. Баяжуулах үйлдвэрийн усан хангамжийн шугам хоолой
