Сэлэнгэ аймгийн Ерөө суманд орших “Вершина толгойт” алтны үүсмэл шороон ордыг ил аргаар ашиглах төслийн 2022 онд хэрэгжүүлсэн байгаль орчны менежментийн тайлан

Ашигт малтмалын тусгай зөвшөөрлийн дугаар: MV-005959

**Сэлэнгэ аймгийн Ерөө сумын нутагт орших “Вершина толгойт алтны үүсмэл шороон ордыг ил аргаар ашиглах” төслийн 2022 оны Байгаль орчны менежментийн тайлан**

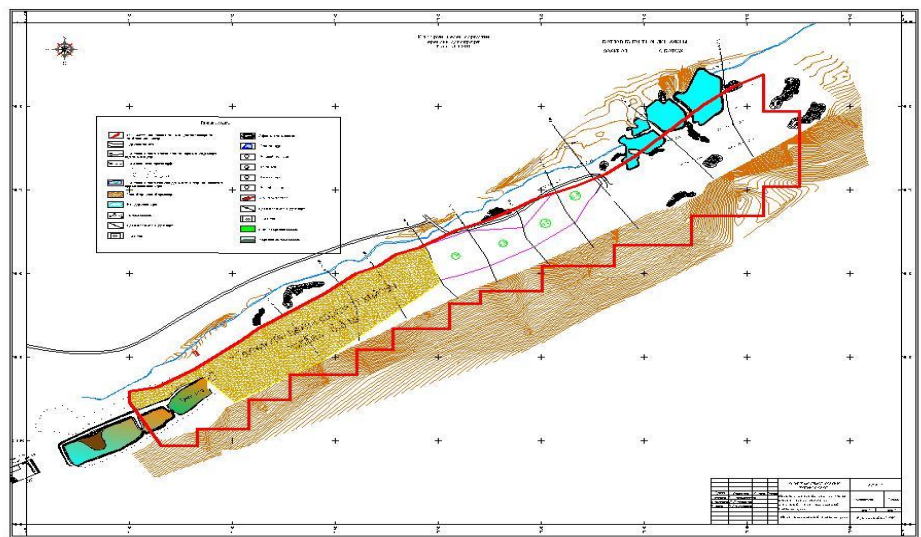
Уг үүсмэл шороон ордыг ашиглахдаа ордын доод хэсэг буюу 1С блокоос эхлүүлж 7с блокыг ашиглаж дууслаа .Энэ хугацаанд ашиглагдсан хоосон орон зайг дотоод овоолго хийх замаар техникийн нөхөн сэргээлтийн ажлыг 6.6 га талбайд хийлээ.Техникийн нөхөн сэргээлт хийсэн талбайн солбилцолыг харууллаа.

*Техникийн нөхөн сэргээлт хийсэн талбайн тойм зураг*

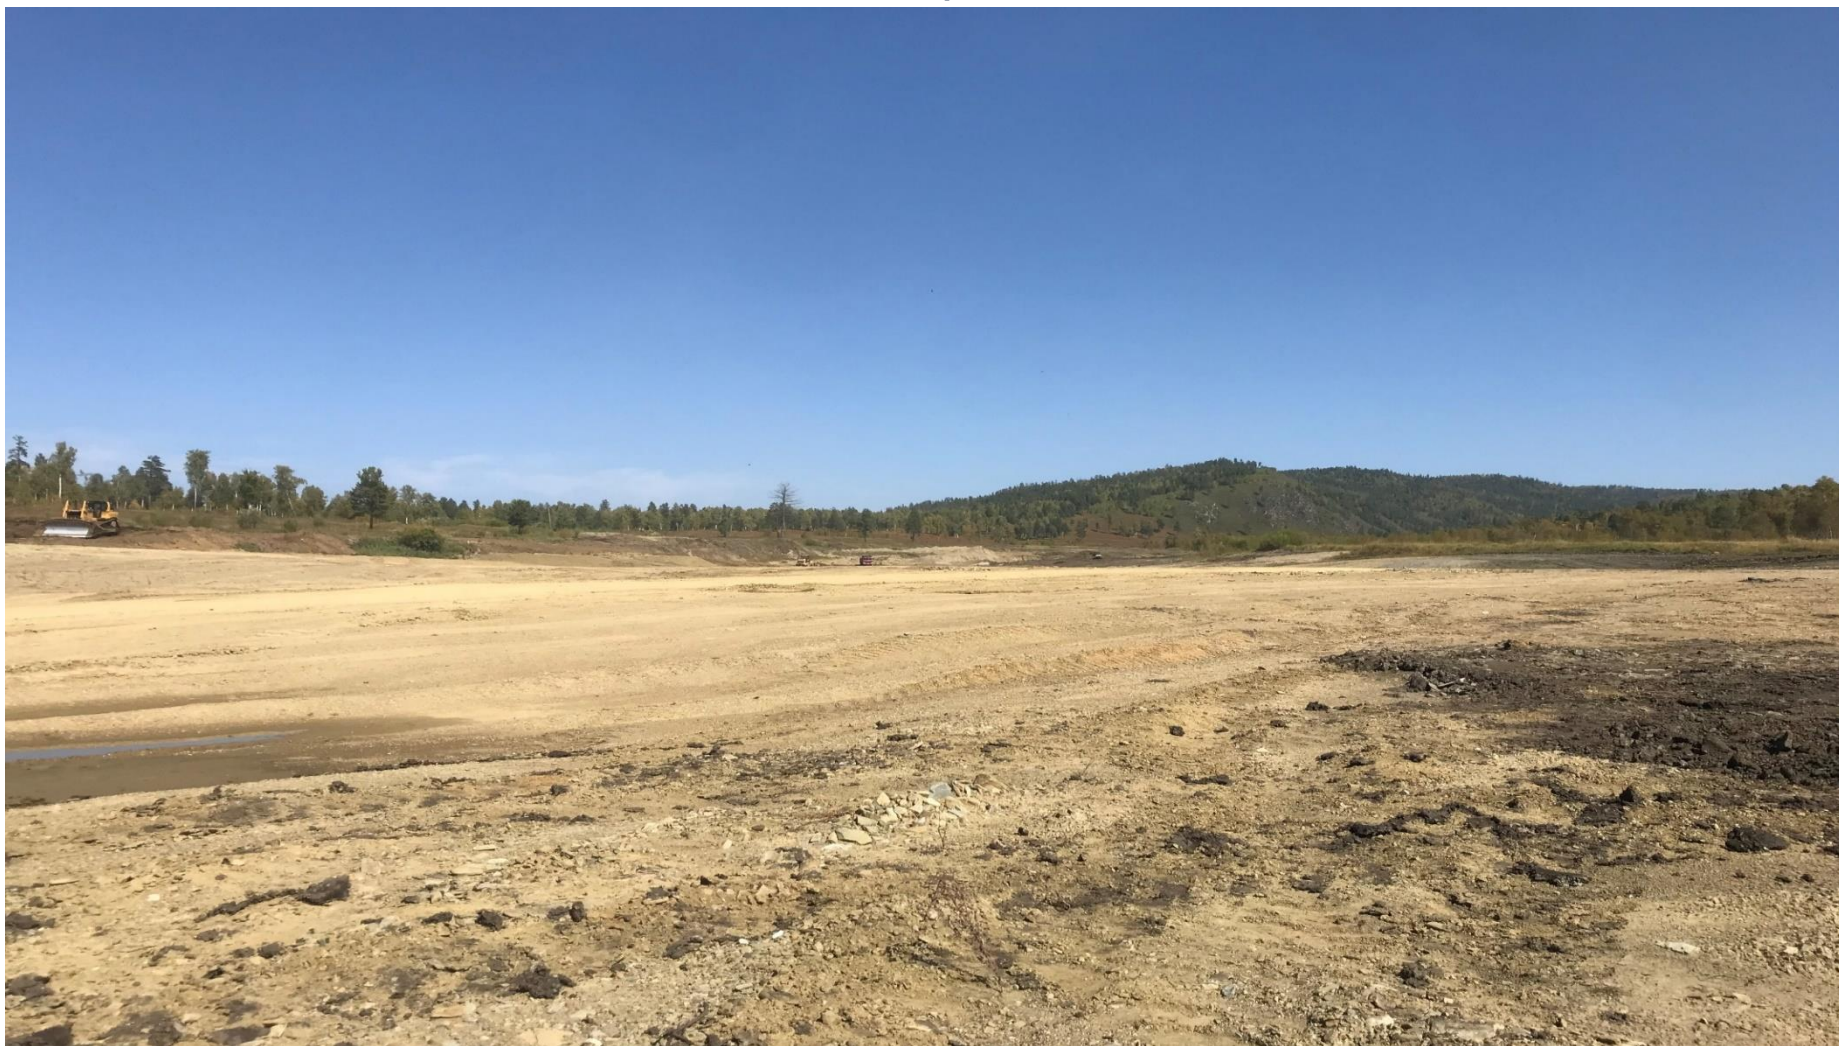
*Техникийн нөхөнсэргээлт хийсний дараа*

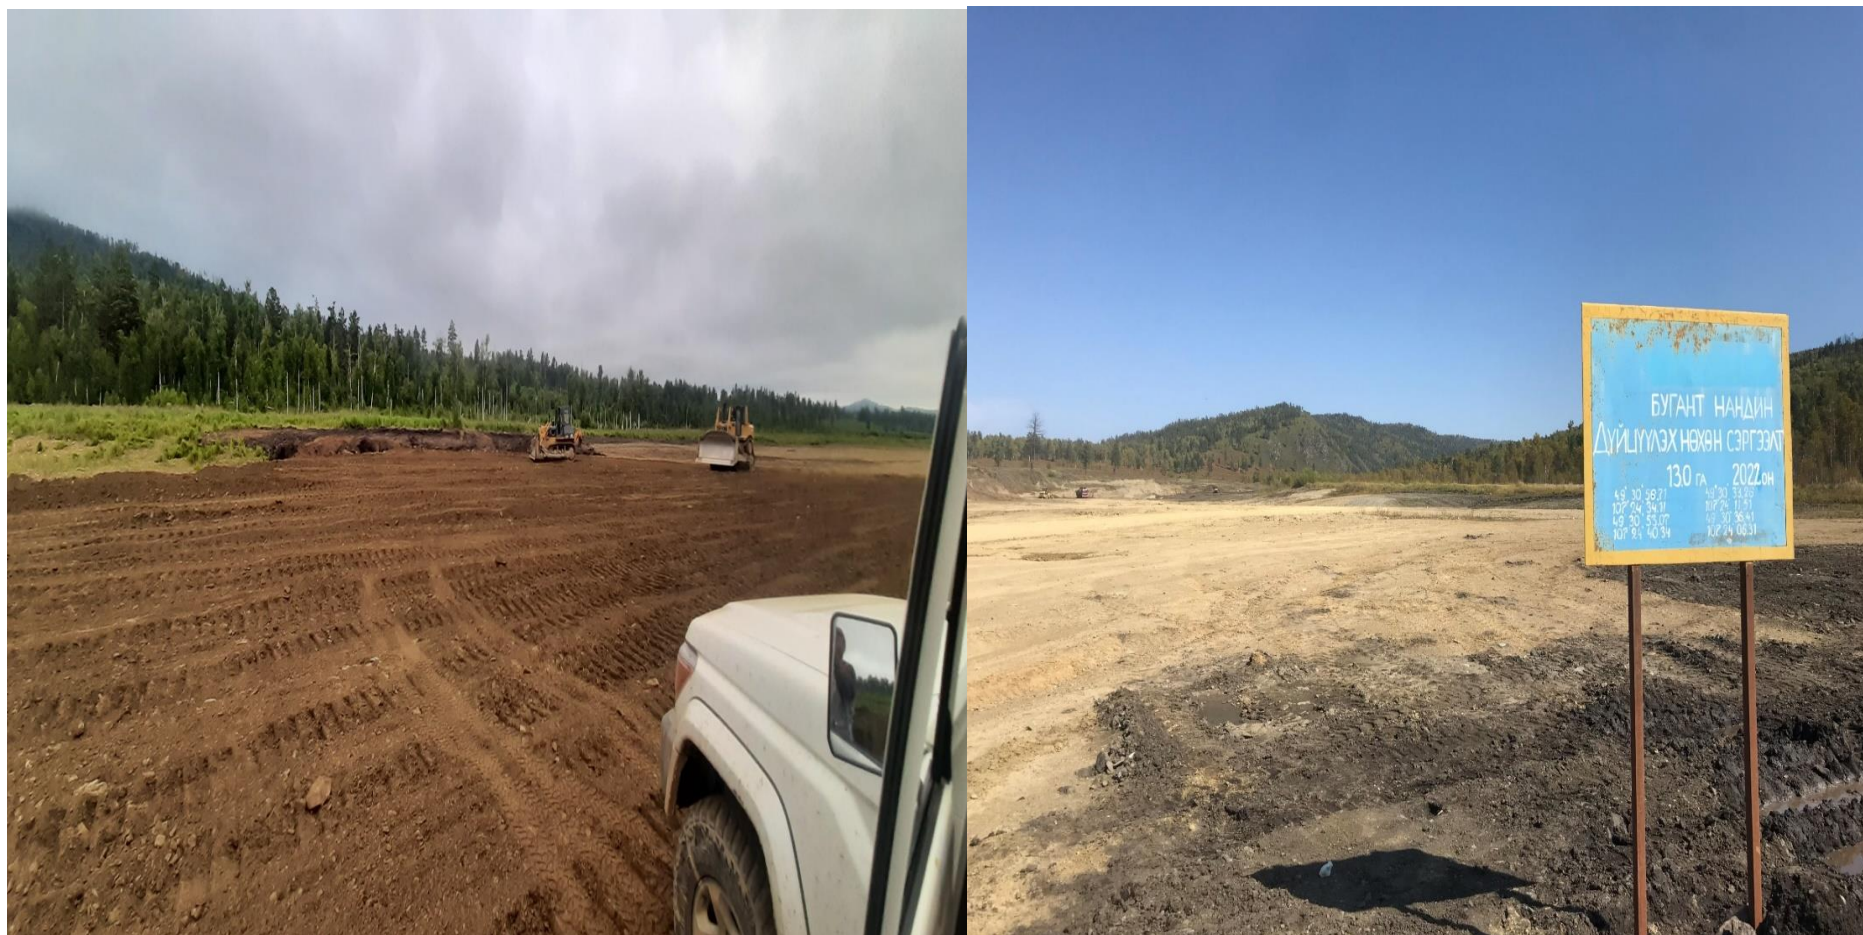
*Техникийн нөхөнсэргээлт хийсний дараа*
