ОРШИЛ

1. ТУХАЙН ЖИЛИЙН УУЛЫН АЖЛЫН ГҮЙЦЭТГЭЛИЙН ТОВЧ ТАНИЛЦУУЛГА

3. НӨХӨН СЭРГЭЭЛТИЙН ТӨЛӨВЛӨГӨӨНИЙ БИЕЛЭЛТ

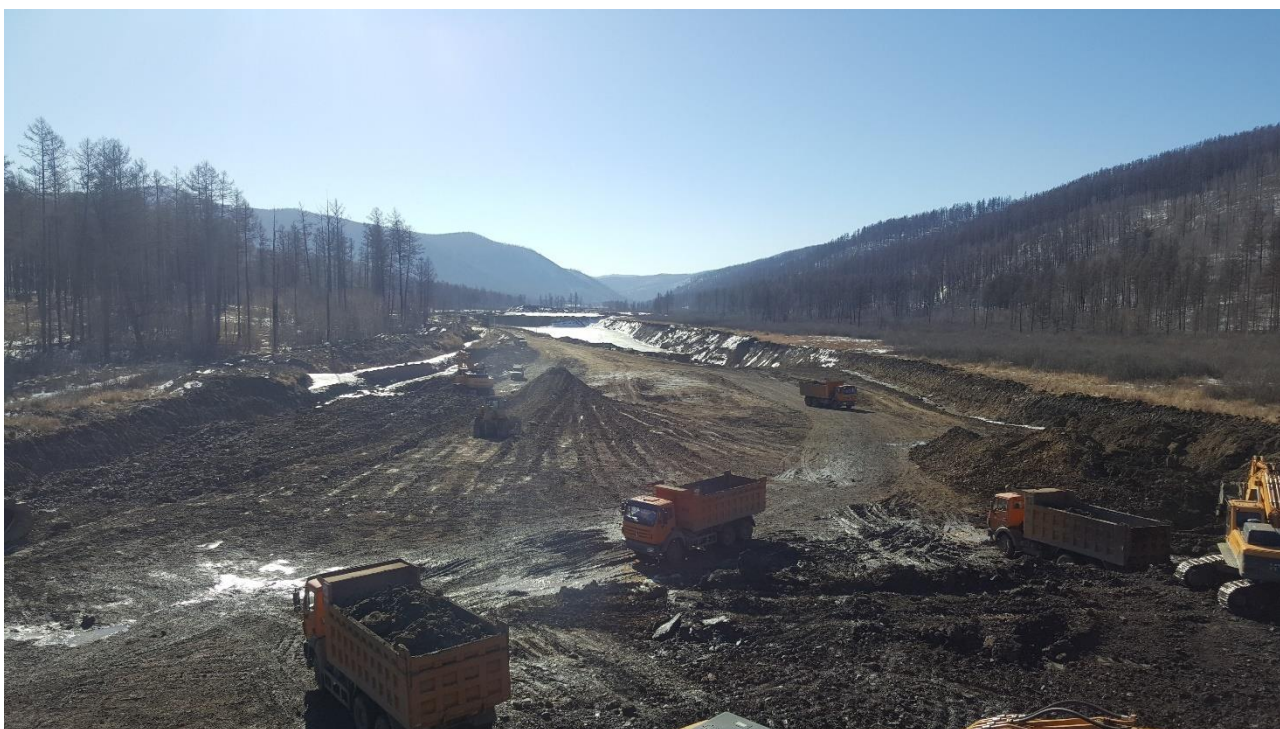
2022 онд гүйцэтгэсэн уулын ажил. Баруун Хужиртын хөндийн дээд хэсгийн алтны шороон ордод энэ оны 3-р сарын 20 ноос бэлтгэл ажлыг хангаж 3-9 сарыг дуустал 7 сарын хугацаанд хөрс хуулалт болон элс олборлолт, нөхөн сэргээлтийн ажлуудыг явуулсан. Уурхай нь 1В-ХVII, 1В-ХVIII, 1В-ХIX, 2В-ХIII, 2В-ХIV, 2В-ХV, блокуудыг олборлох замаар MV-020622 тоот ашиглалтын тусгай зөвшөөрөл бүхий талбайн нөөц тооцоологдсон хэсэгшилүүдийн хойд хэсэгшил рүү өрнөсөн.

(Зураг № 1 2022 оны уулын ажил явагдаж буй байдал)

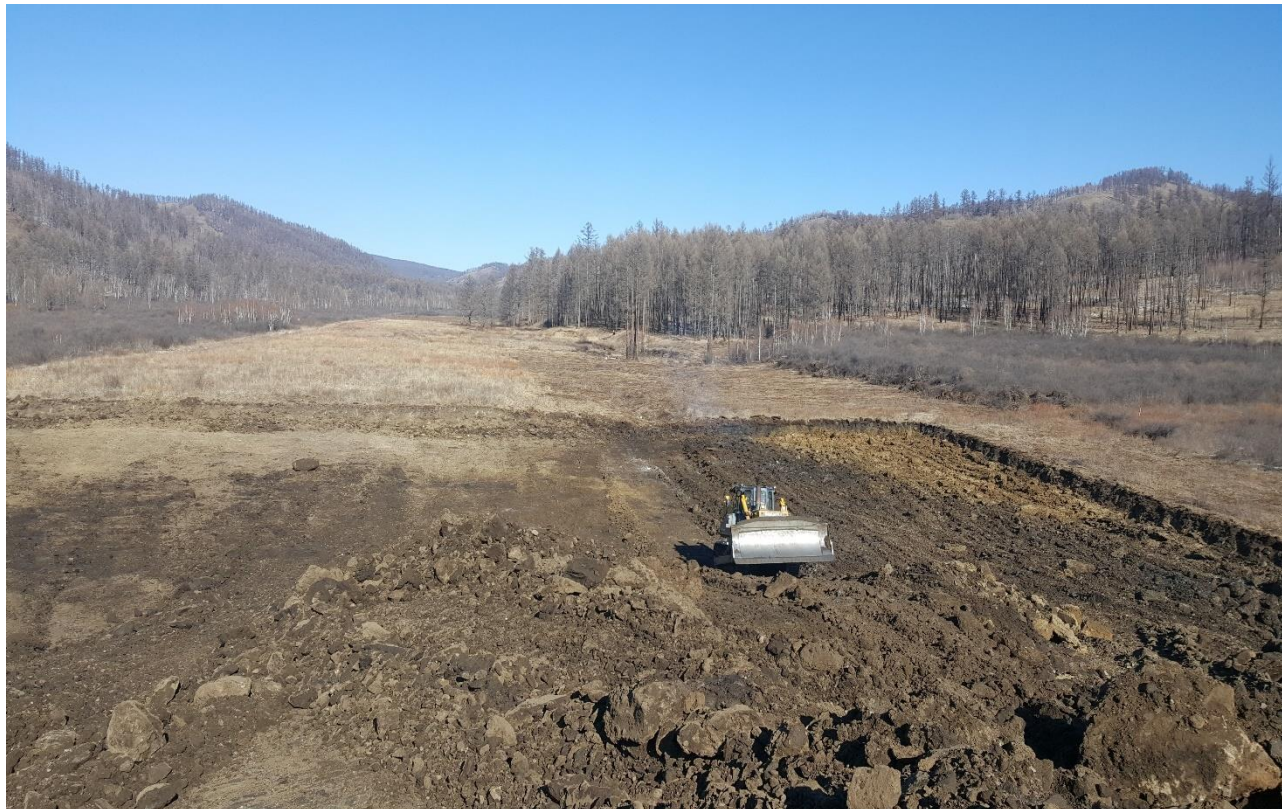
Үржил шимт хөрс хуулалт. 1В-ХVII, 1В-ХVIII, 1В-ХIX хэсэгшилийн 30.0 мян/м² талбайд 0.5 метр зузаантайгаар үржил шимт хар шороон хөрсийг бульдозероор түрж MV-020622 тоот тусгай зөвшөөрлийн талбайн нөхөн сэргээлт хийгдэж буй талбайд зөөвөрлөн тарааж нөхөн сэргээлтийн ажил зэрэг хийгдэж явсан. Нийт 15.0 мян/м³ үршил шимт хөрс хуулсан.

(Зураг № 2 Үржил шимт хар шороон хөрсийг хуулж буй байдал)

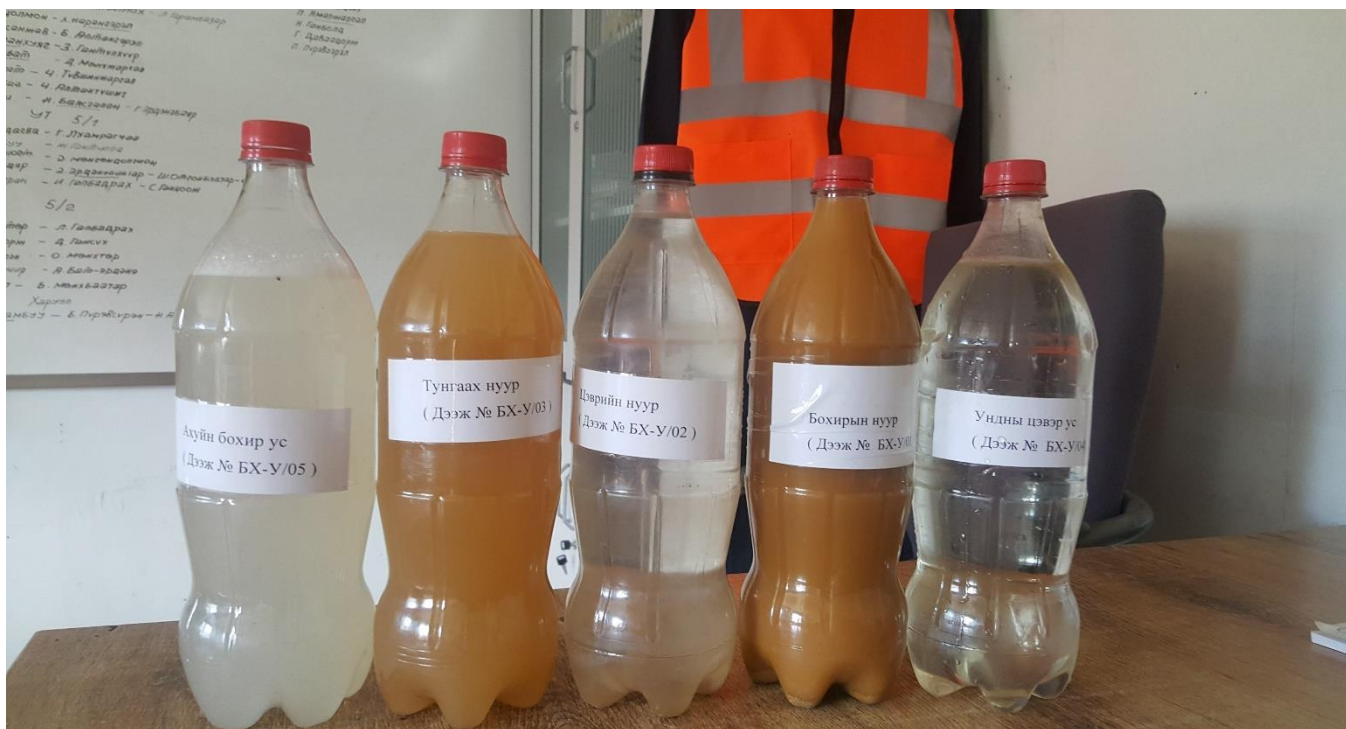
(Зураг № 3 Усны шинжилгээ авсан байдал)

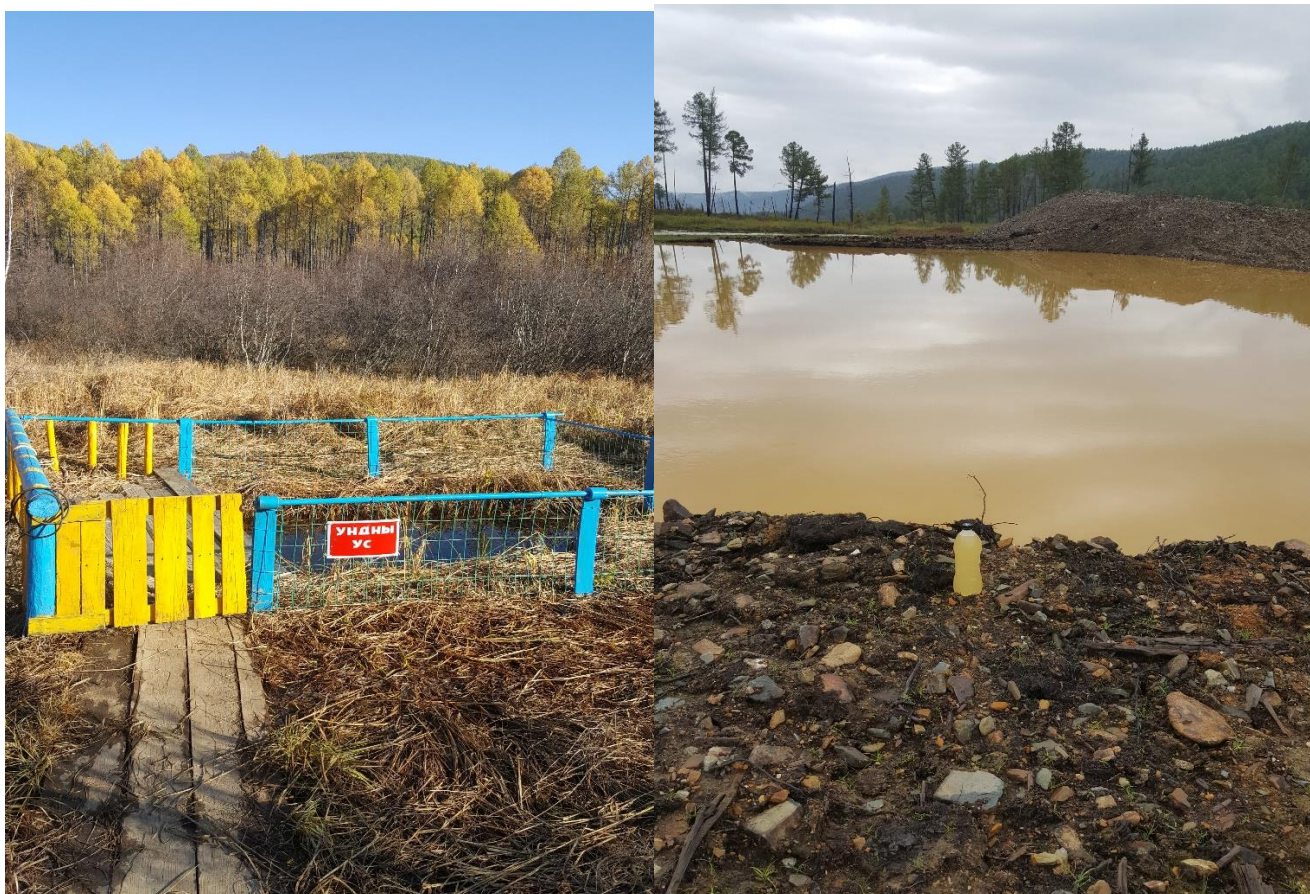
(Зураг № 4 Унд ахуйн усыг хамгаалж хашаажуулсан байдал Зураг №5 Технологийн нуурнаас дээж авсан байдал)

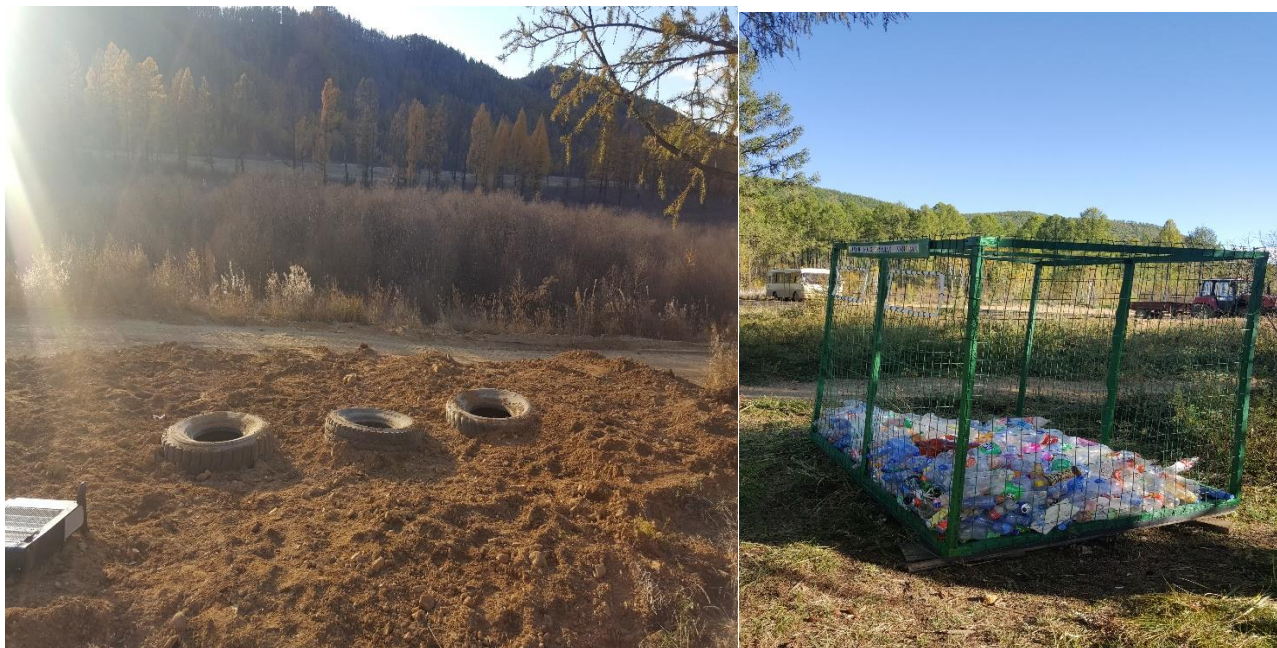
(Зураг № 6 Ахуйн хуурай хог хаягдал цуглуулах нүх Зураг №7 Дахин ашиглагдах хог)

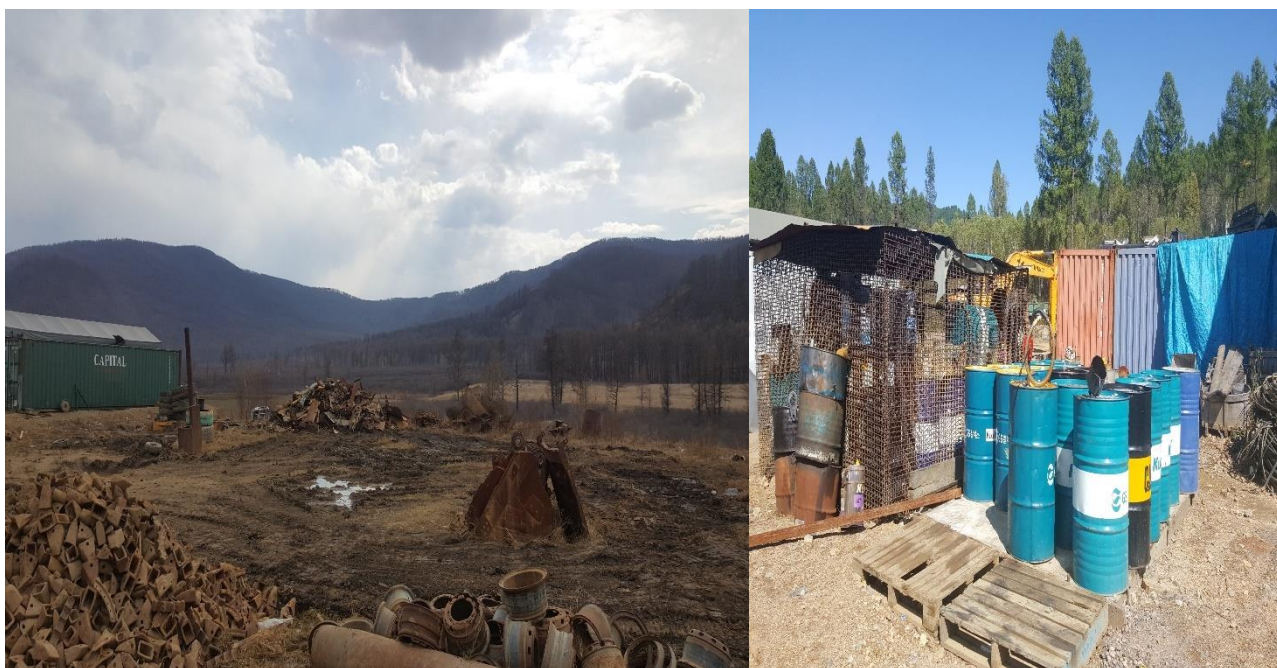
(Зураг № 8 Үйлдвэрлэлийн хатуу хог, хаягдал төмөр Зураг №9 Ашигласан масло тос)

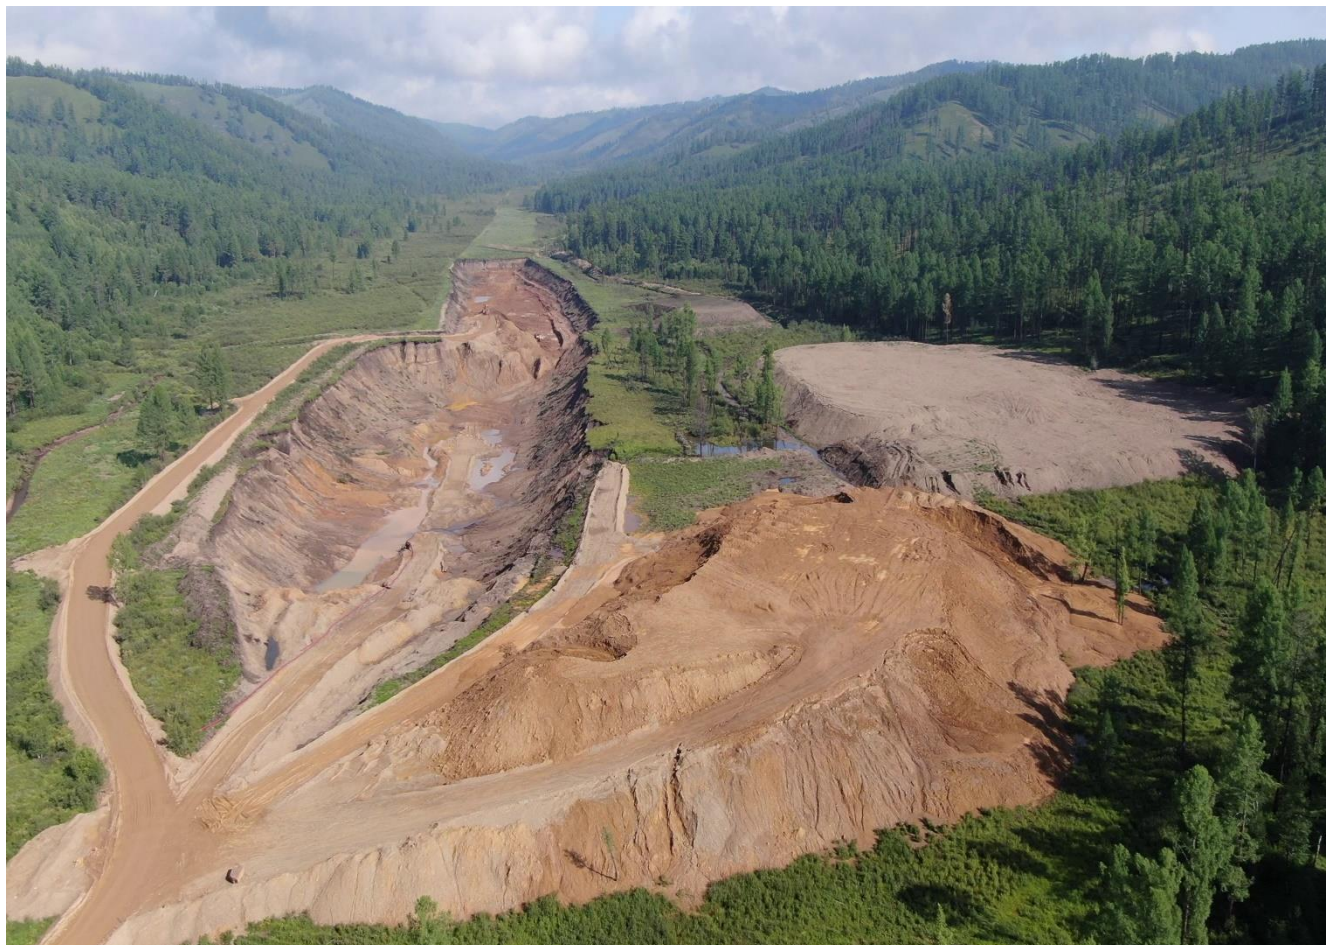
(Зураг № 10 Ил уурхай, технологийн зам, үржил шимт хөрсний овоолго, хөрсний овоолго)

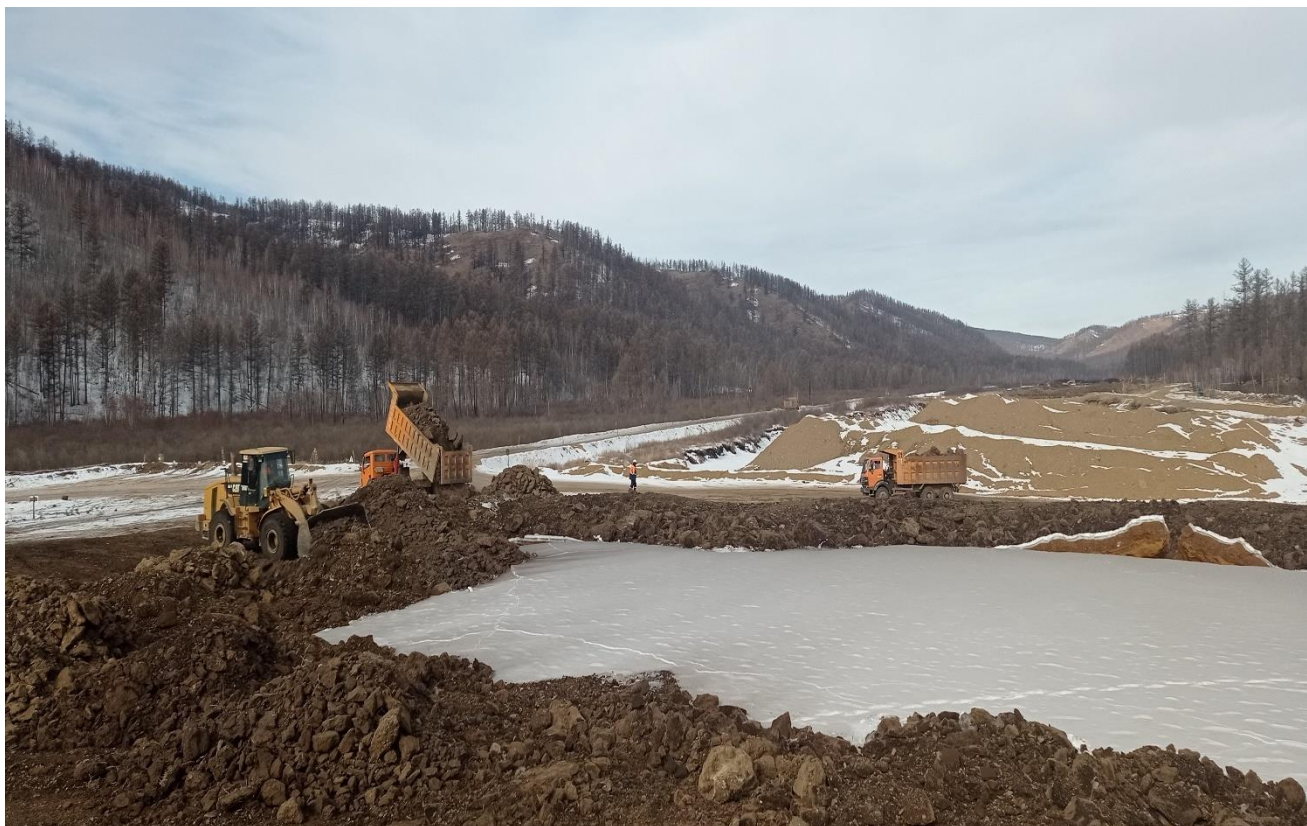
(Зураг № 11 MV-020622 тоот талбайн нөхөн сэргээлт хийхийн өмнөх байдал)

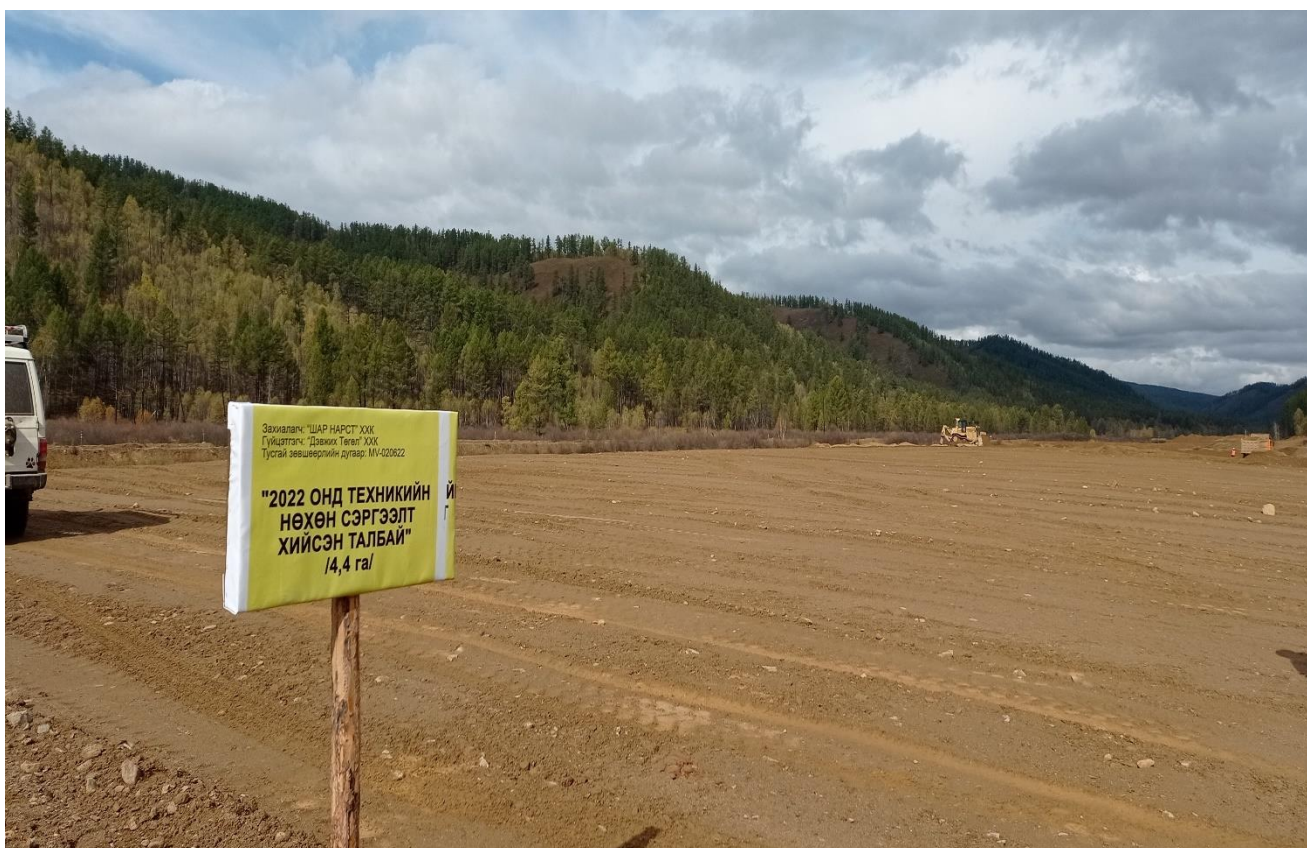
MV-020622 тоот тусгай зөвшөөрлийн талбайд хамаарах 1В-Х, 2С-II нөөцийн хэсэгшилийн 2019 онд ашиглалт олборлолт явуулж, 2020-2021 хиймэл нуур болгон ашиглаж байсан блокод дотоод овоолгийн 4.4 га техникийн нөхөн сэргээлт хийсэн. Нийт 665.1 мян/м³ уулын ажил гүйцэтгэсэн.

(Зураг № 12 MV-020622 тоот талбайд 2022 онд техникийн нөхөн сэргээлт хийсний дараах байдал)

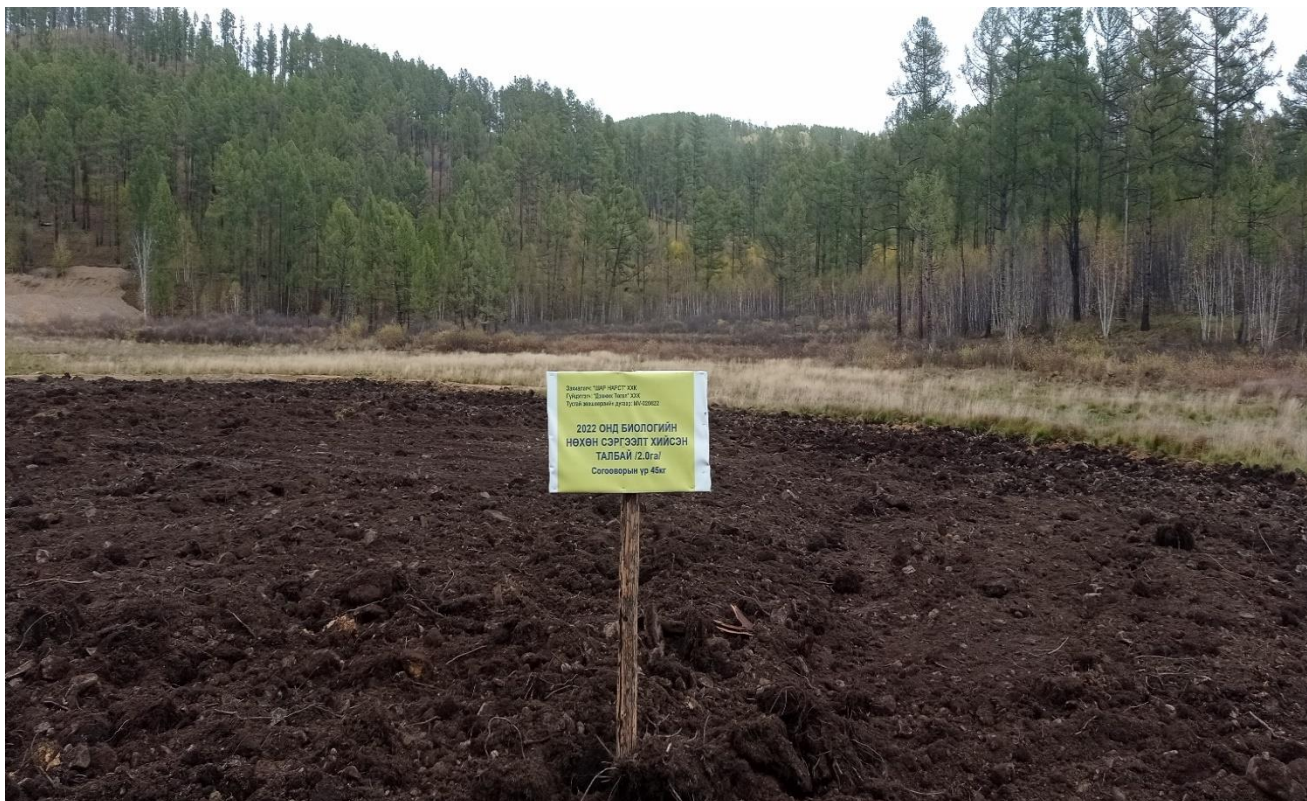
2. MV-020622 тоот тусгай зөвшөөрлийн талбайд хамаарах 1В-Х, 2С-II хэсэгшилийн 2018 онд ашиглалт олборлолт явуулж 2019-2020 онд хиймэл нуур болгон ашиглаж байсан хэсэгшилийн хажуугийн гадаад овоолгийн 2.0 га талбайд биологийн нөхөн

(Зураг № 13 MV-020622 тоот талбайд 2022 ононы 09 сар биологийн нөхөн сэргээлт хийсний дараах байдал)

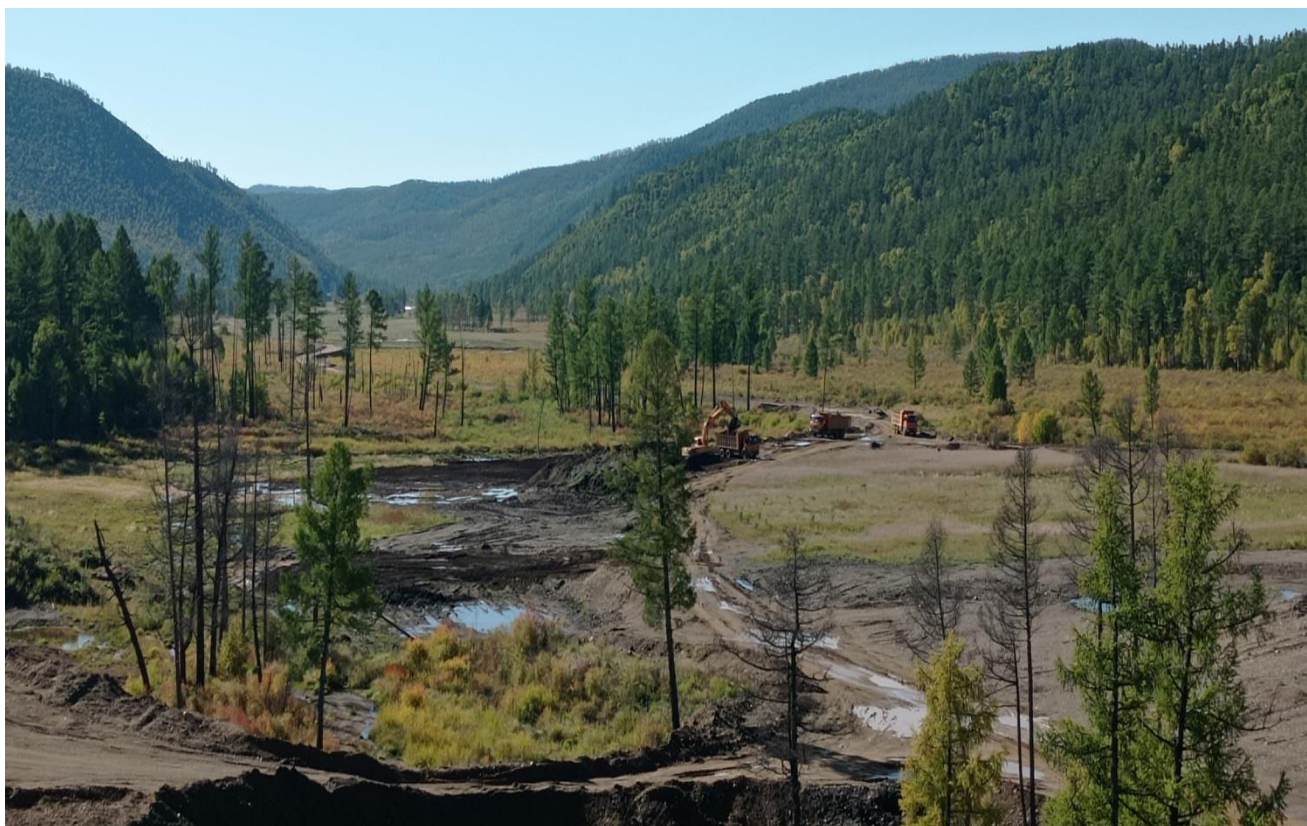
(Зураг № 14 MV-020622 тоот талбайд биологийн нөхөн сэргээлт хийгдэж буй байдал 2022 оны 09 сар)

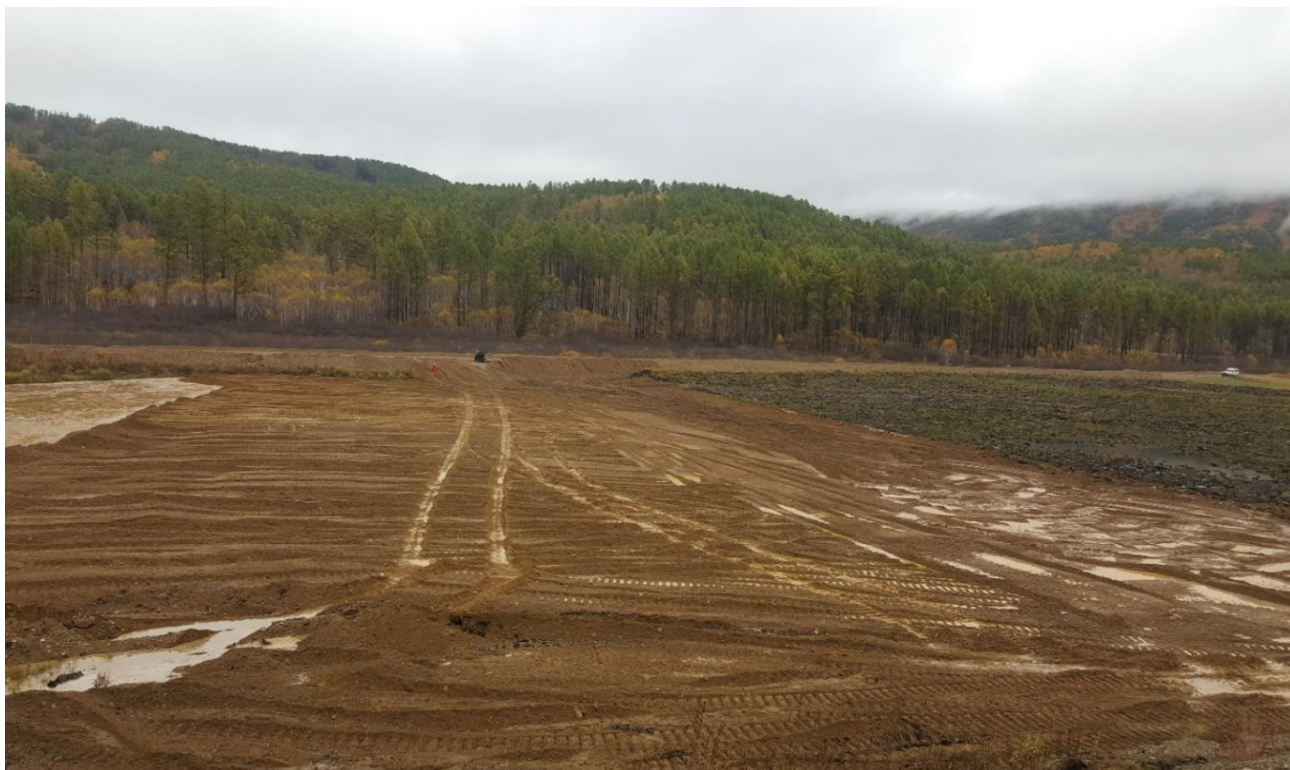
(Зураг № 15 MV-015465 тоот талбайд 2021 онд техникийн нөхөн сэргээлт хийсний дараах байдал 2021 оны 09 сар)

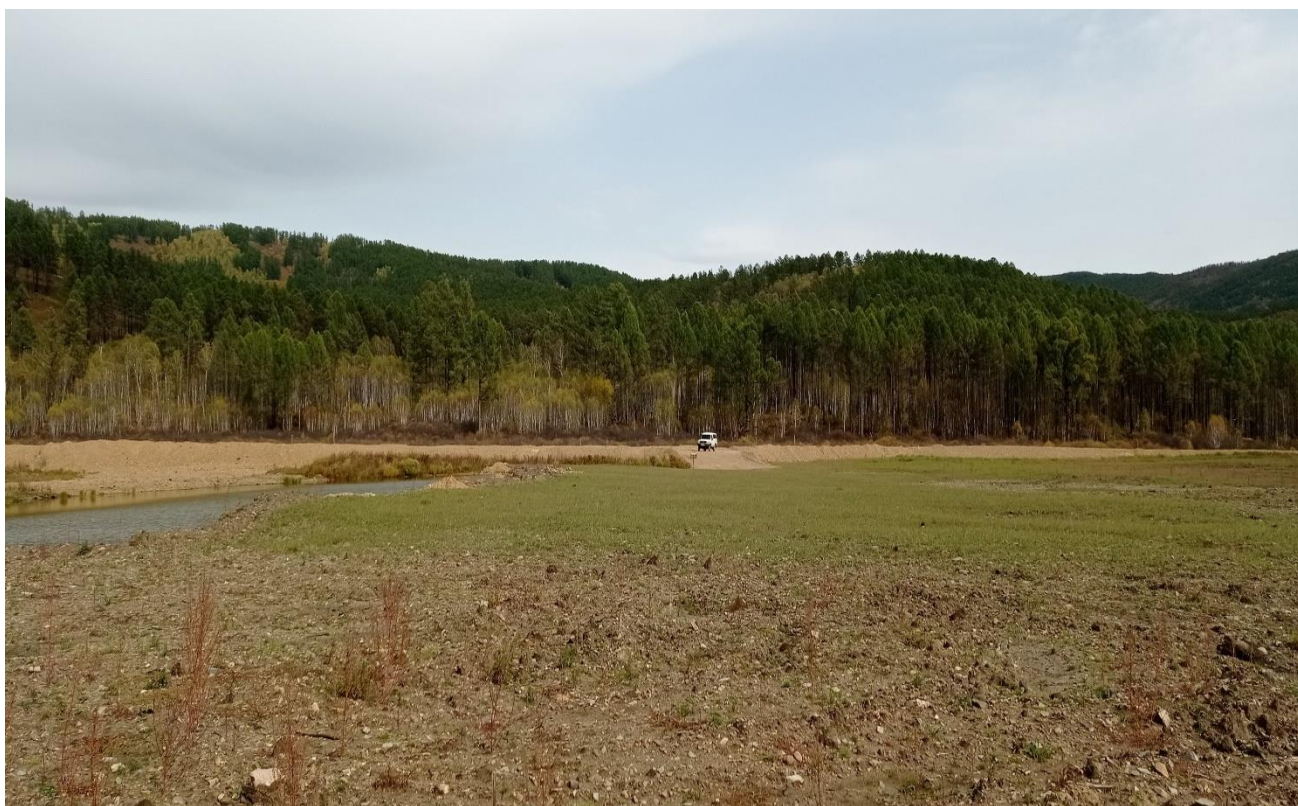
1. Баруун Хужирын хөндийн дунд хэсэгт орших MV-015465 тоот тусгай зөвшөөрлийн талбайд хамаарах 2016 онд ашиглалт явуулсан 2018-2019 онд хиймэл нуур болгон ашиглаж байсан хэсэгшилийн дотоод овоолгийн 1.0 га талбайд биологийн нөхөн сэргээлт хийж 500 ш чацарганы суулгац 25 кг согооврын үр тариалсан.

(Зураг № 16 MV-015465 тоот талбайд 2022 онд биологийн нөхөн сэргээлт хийсний дараах байдал 2022 оны 09 сар)

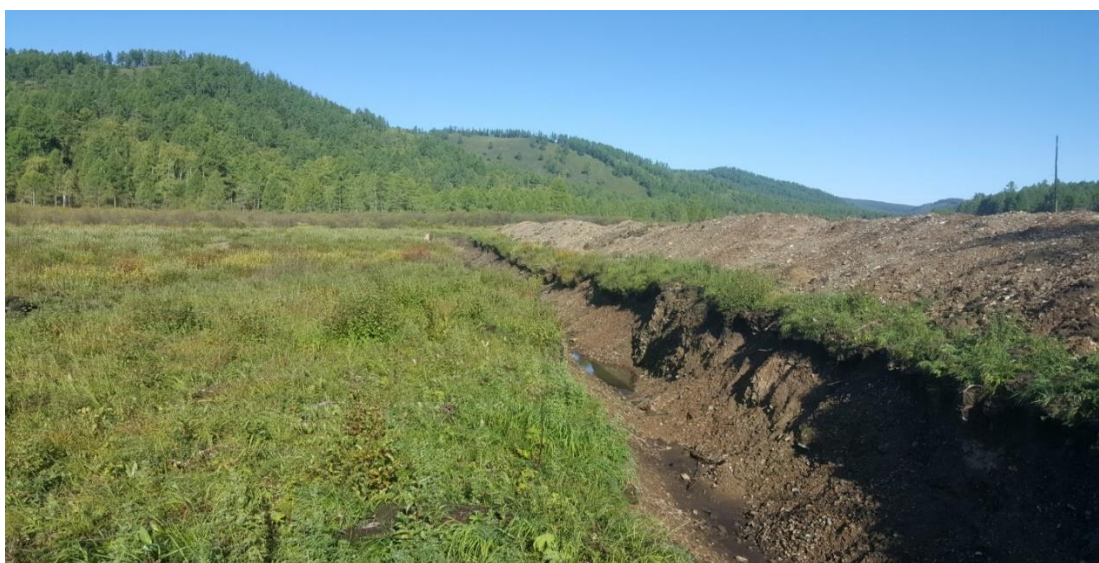
Үер: Уурхайн нь үерийн аюулд өртөх эрсдэл дунд зэрэг. Уурхайн тосгон Баруун Хужирийн хөндийн дунд хэсэгт хөндийнхөө зүүн талд уулын хажуу энгэрт байршдаг. Зэд Хантайн нурууны газрын гадарга нь налуудаа нэлээд үргэлжлэх учир их устай бороо орсноос уурхайн техник, биологийн нөхөн сэргээлт хийсэн талбай хиймэл нуур, ШТС, кемп зэргийг дайрч үерийн нөхцөл бүрдэж болзошгүй.

Тиймээс уурхайн тосгон болон ил уурхайн хаврын шар усны болон хур борооны үерээс хамгаалах арга хэмжээ авах, суваг шуудуй татах урьдчилан сэргийлэх ажлуудыг жил бүр хийж ирсэн.

(Зураг № 17 Үерийн уснаас хамгаалах шуудуй)

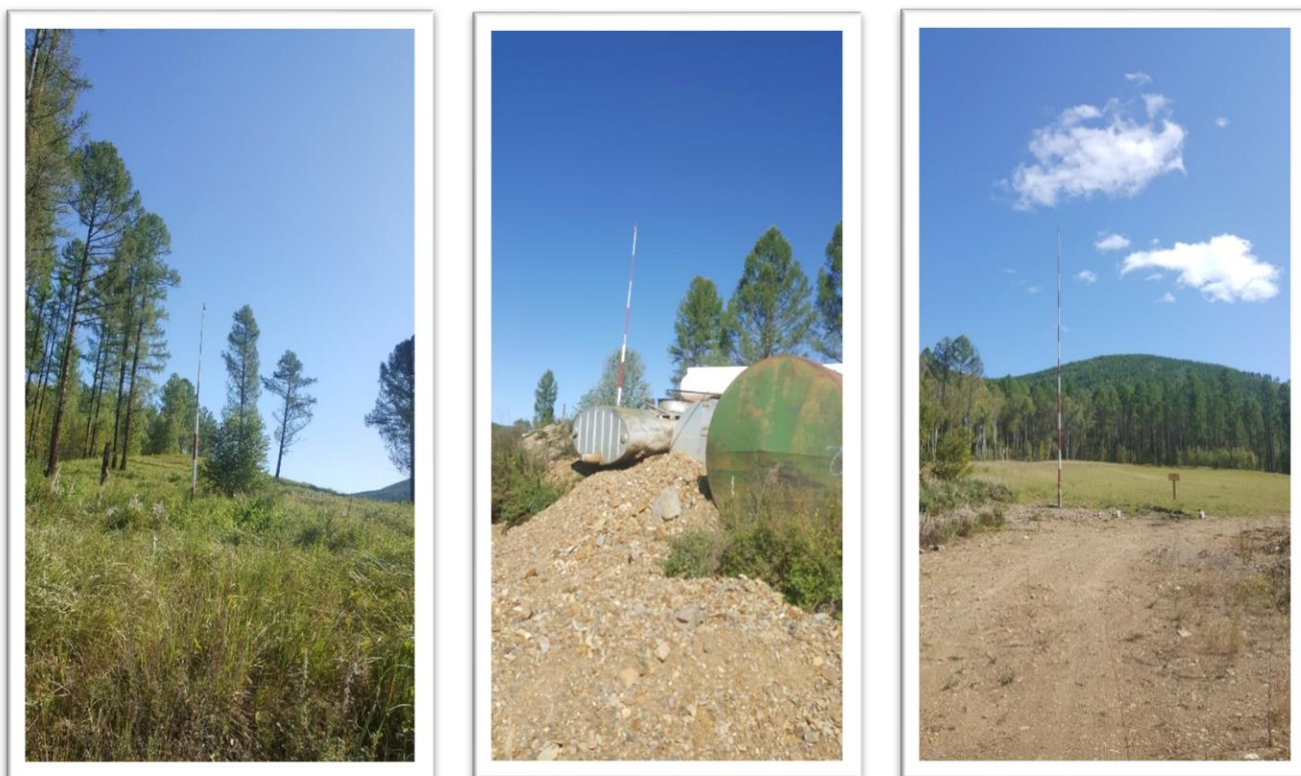
Аянга цахилгаан: Зуны улиралд, ялангуяа хур бороо элбэгтэй 6-8 дугаар саруудад аянга цахилгааны үзэгдлүүд ихэсдэг ийм аюул гарах магадлал их юм. Гэхдээ шаардлагатай газарт аянга зайлуулагчийг байрлуулсан, уурхайн үйл ажиллагааны явцад аянга цахилгаан үүсэж болзошгүй тохиолдолд ажиллагсад металл хийц бүхий тоног төхөөрөмж, байгууламжаас хол байлгах аянга цахилгааны осолд өртөхөөс урьдчилан сэргийлэх арга хэмжээг авч ажилласан.

(Зураг № 18 Аянга зайлуулагч суурьлуулсан байдал А. Уурхайн тосгон Б. ШТМ-н агуулах В. Засварын талбай)

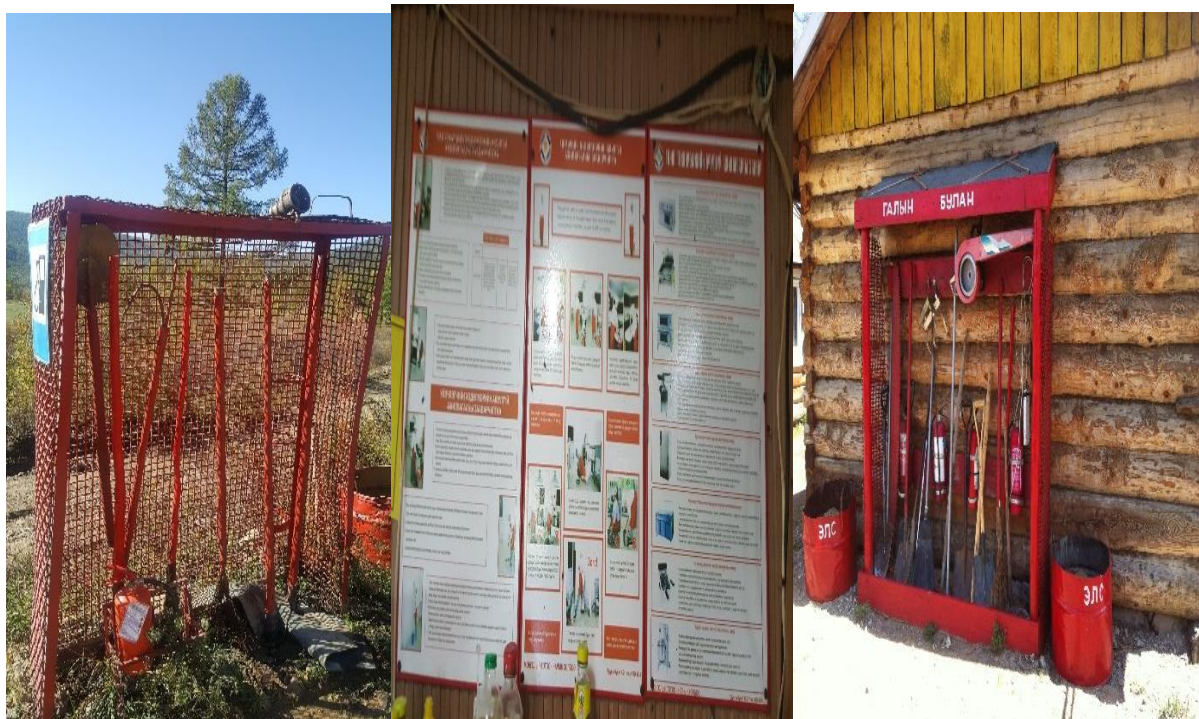
Галын аюул: Гал түймэр гарах нөхцөл нь хавар намрын хуурайшилт ихтэй үед ой хээрийн гал түймэр гарах, ойд явахдаа ил задгай гал асаах, татсан тамхины ишээ цогтой нь хаях, асаасан галаа дутуу унтраах, цахилгааны холболтыг буруу хийх, ачааллыг хэтрүүлэх, шалбарч гэмтсэн цахилгааны утас хэрэглэх болон ажиллагсдын хайнга байдлаас үүдэн гал алдах магадлалтай. Иймд цахилгаан тоног төхөөрөмж суурилуулах, цахилгааны холболт хийх ажлыг мэргэжлийн хүнээр хийлгэхийн зэрэгцээ ажиллагсдыг цахилгаан хэрэгсэлтэй харьцаж ажиллах арга ажиллагаанд сургаж дадлагажуулж ажилладаг. Засгийн газрын тогтоолоор батлагдсан гамшгийн аюулын тухай зарлан мэдээллийн дохио дамжуулах журмын дагуу улс орон даяар жил бүрийн гуравдугаар сарын дөрөв дэх долоо хоногийн пүрэв гарагт гамшгийн аюулын зарлан мэдээллийн дохиог туршин шалгадаг. 2022 оны жилийн хувьд Баруун Хужирын уурхайн кемп, карьерт, засварын хэсэгт гал түймрээс сэргийлэх, галыг унтраах, гамшгийн аюулыг зарлан мэдээлэх дохио дамжуулах, аюулгүй цэгт яаралтай цугларах дадлага сургуульт хийсэн. Мөн гал түймрээс сэргийлэх талаар анхааруулга, санамжийн хуудас хийж, нүдэнд харагдахуйц газруудад байрлуулах, гал түймрээс сэргийлэх багаж хэрэгслийг гарын дор бэлэн ойр, хүрэлцээтэй хэмжээтэй байлгах тал дээр анхаарч ажилласан. Засварын цехийн хажууд шинээр галын булан хийсэн мөн нийт 35 объектэд 50ш галын хор байх ёстойгоос ажиллагаагүй болсон 10 ширхэг галын хорыг дахин цэнэглүүлсэн.

(Зураг № 20 А. ШТМ-дэх галын булан Б. Хоолны заалан дахь галын АА-ны самбар, В. Уурхайн тосгон дахь галын булан)

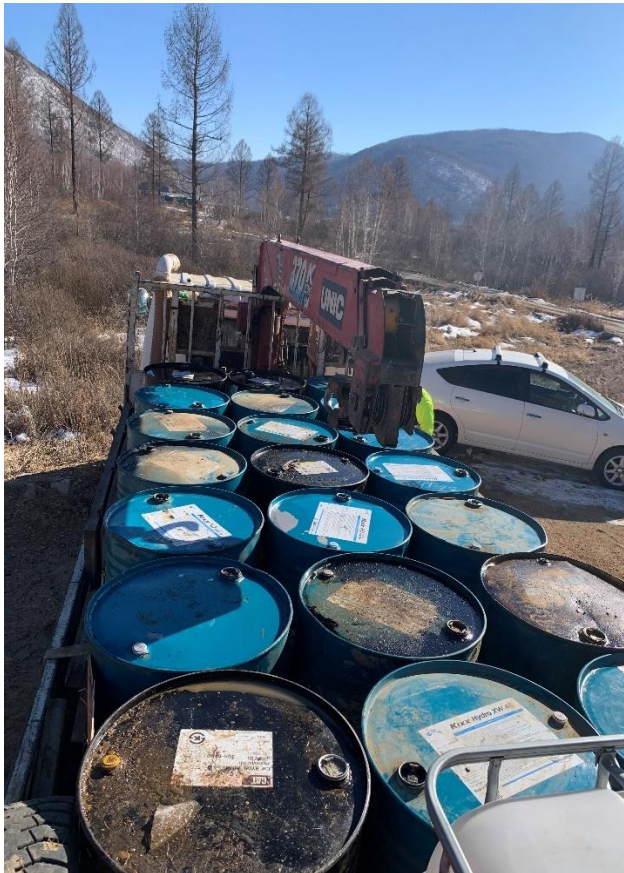
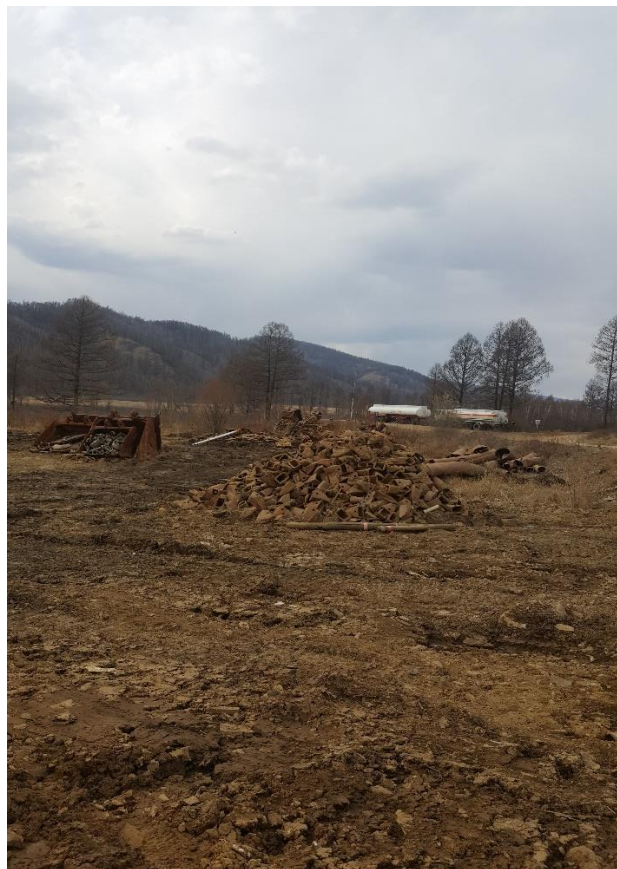
Баруун Хужирын ордыг ашиглах явцад ямар нэгэн химийн хортой бодис хэрэглэхгүй, харин техник, тоног төхөөрөмжид ажилласан хаягдал масло тосыг цуглуулж 2022 оны 5,8 сард 5тн ашигласан масло-г газар тариалангийн “Бооцын тариа”ХХК, “Монгол ЛЗ зам гүүр” ХХК-ны туслан гүйцэтгэгч аж ахуйн нэгжүүдэд нийлүүлсэн.

(Зураг № 24 а. Ашигласан масло ачсан байдал, б. Хаягдал төмөр ялгасан байдал)

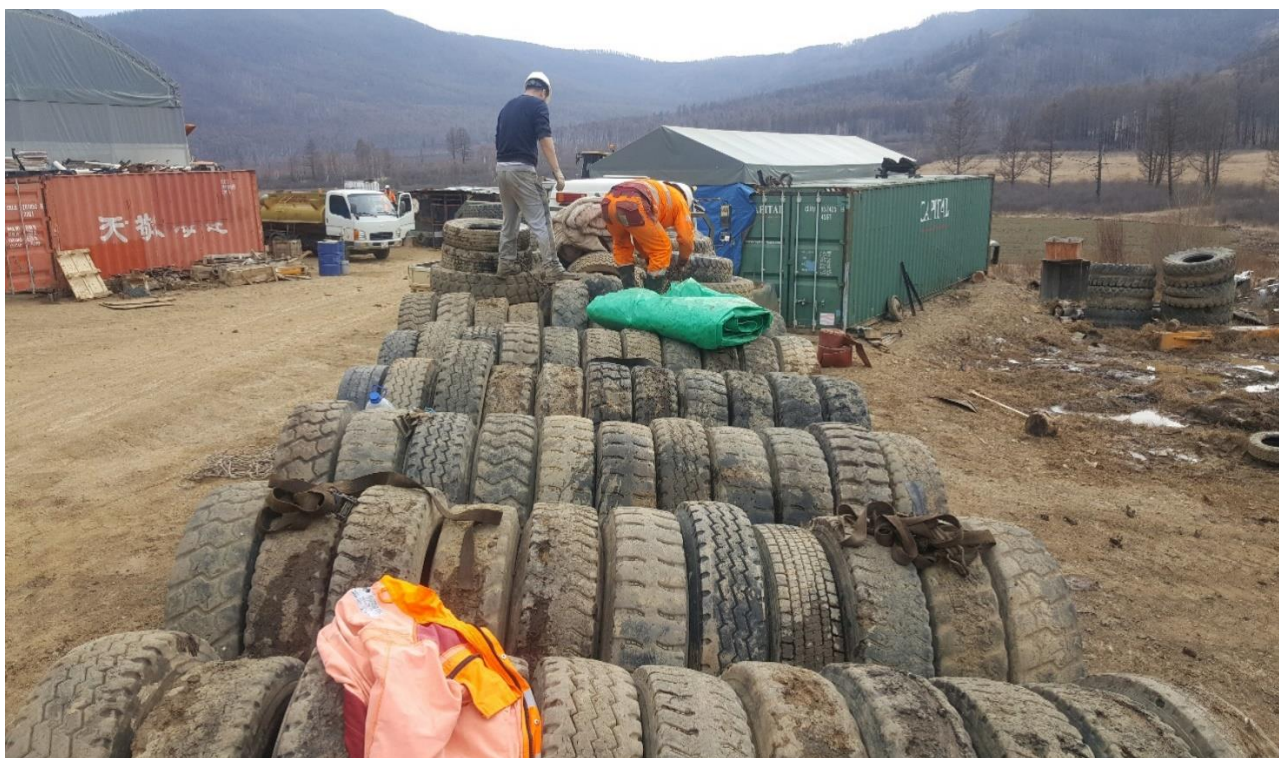
Уурхайн үйлдвэрлэлээс гарсан хатуу хог хагдал хуучин дугуй, хаягдал төмөр (шанага, шүд, хутганы ир,) хуучин аккумулятор зэргийг тус тусад нь цэг байгуулан хадгалж хаягдал дугуйг тодорхой хэмжээнд хүрсэн үед нь газар тариалангын компанид нийлүүлсэн. (Газар тариалангын аж ахуй нэгж дарш хийхэд хэрэглэдэг) Мөн аккумулятор, хаягдал төмөр зэргийг тодорхой хэмжээтэй болсон үед нь түүхий эд авдаг цэгт тушаадаг.

(Зураг № 25 Хаягдал дугуй ачиж буй байдал)

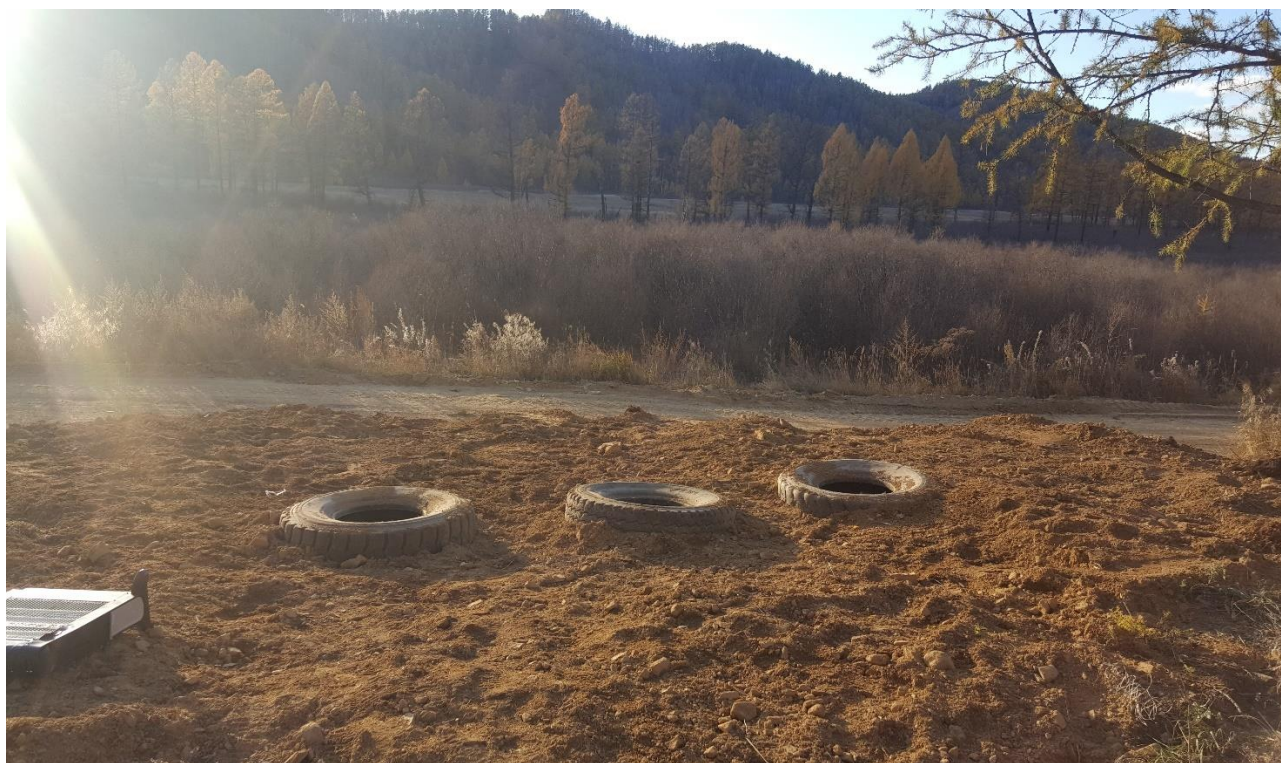
Уурхайн эдэлбэр талбайн хөрс тэнд явуулж буй ажил, үйлчилгээнээс хамааран шингэн, хатуу хог хаягдлаар бохирдох магадлалтайг харгалзан үзэж уурхайн орчинд буй хог хаягдлыг ялган хатуу хуурай хог хаягдал, дахин ашиглах дугуй, ажилласан масло тос, төмөр хийцийн хог хаягдал зэргийн цэгүүдийг тус тусад байгуулсан. Мөн жорлон, ахуйн бохир ус зайлуулах цэгийг “Ахуйн бохир ус зайлуулах дүрэм”-д заасны дагуу суурингийн салхин доод талд байрлуулсан. Мөн дахин ашиглагдах хогыг цуглуулах цэг байгуулж, уурхайн түр хогийн цэгт хураагдсан хогийг сумын төвлөрсөн хогийн цэг рүү зөөвөрлөдөг. Уурхайн түр хогийн цэгийг үл нэвчүүлэх материал (HDPE) дэвсэж доторлосон.

(Зураг № 26 Уурхай дахь түр хогийн цэг)

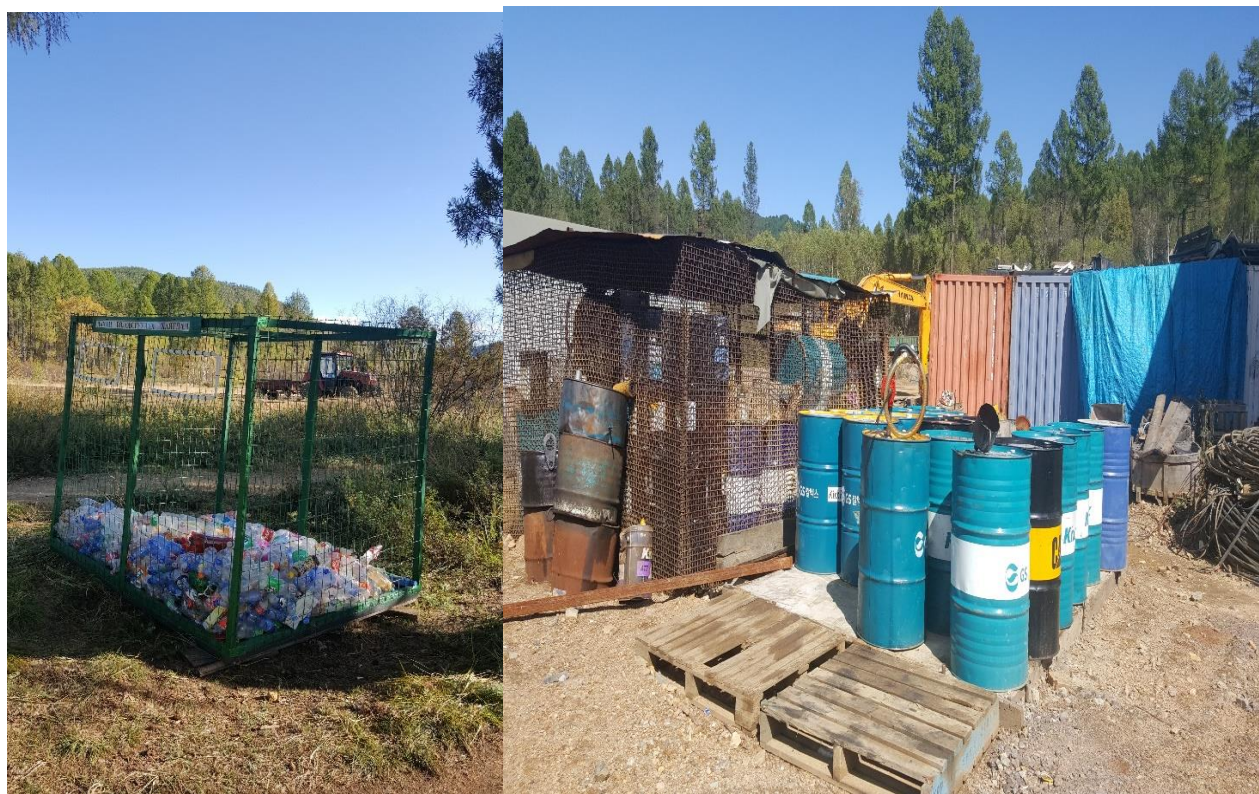
(Зураг № 27 А. Дахин ашиглагдах хог хаягдал Б. Ашигласан масло тос цуглуулах цэг)
