**ДОРНОГОВЬ АЙМГИЙН УЛААНБАДРАХ СУМ  
ЗӨӨВЧ ОВОО ТАЛБАЙ  
2023 ОНД ХЭРЭГЖҮҮЛСЭН БАЙГАЛЬ ОРЧНЫ МЕНЕЖМЕНТИЙН  
ТӨЛӨВЛӨГӨӨНИЙ БИЕЛЭЛТИЙН ТАЙЛАН**

Ашигт малтмалын тусгай зөвшөөрлийн дугаар: MV-018915  
ААН-ийн регистрийн дугаар: 5502977

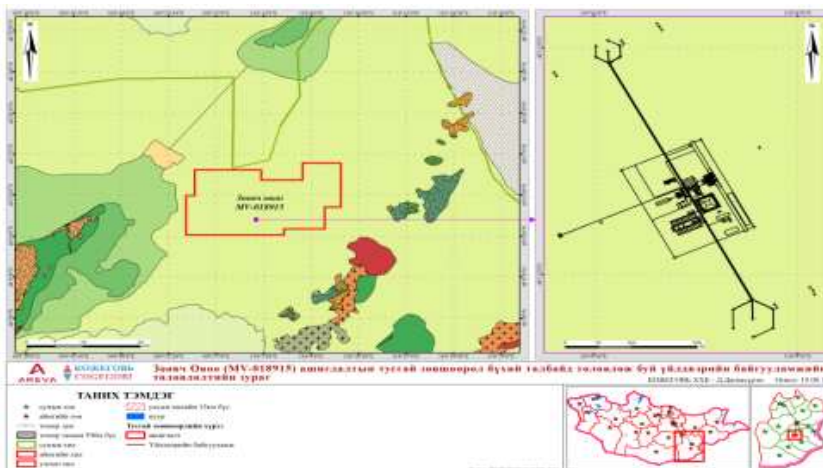
*Зураг - 1. Туршилтын талбайн байршил*

“Зөөвч Овоо” /MV-018915/ ашиглалтын тусгай зөвшөөрөл бүхий талбай нь засаг захиргааны хуваарилалтаар Дорноговь аймгийн Улаанбадрах (L-49-136, L-49-137 хавтгайд) сумын нутагт орших бөгөөд Улаанбаатар хотоос зүүн урагш 560 км, Сайншанд хотоос баруун урагш 100 км, Зүүнбаян тосгоноос урагш 25 км, Улаанбадрах сумын төвөөс баруун хойш 54 км-т байрладаг.

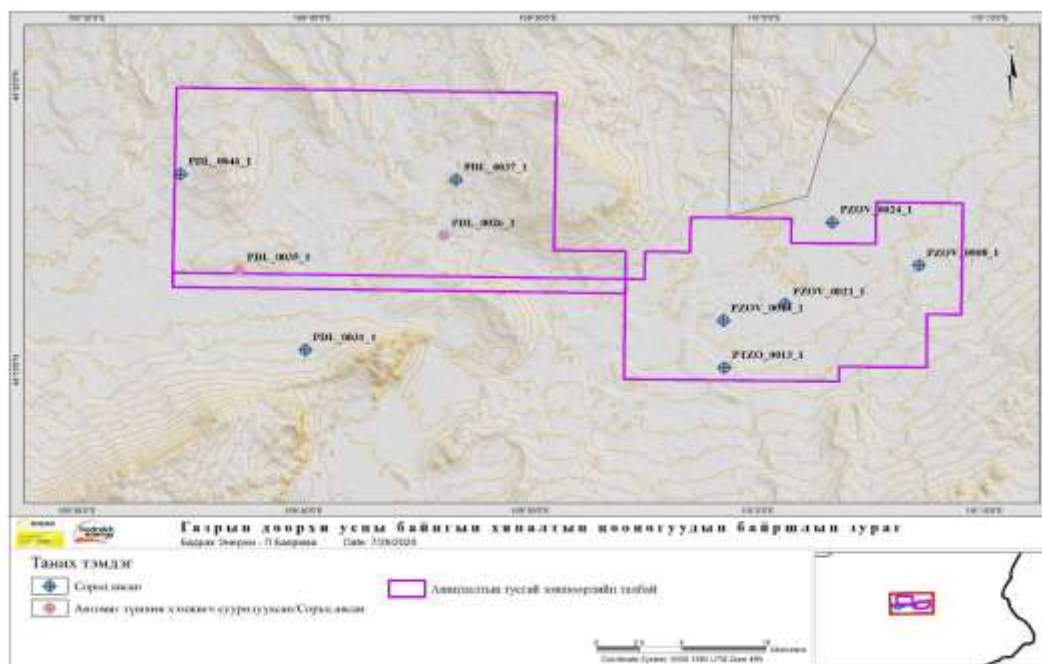
#### Цооногийн байршилын зураг

Эдгээр хяналтын цооногуудыг Галба–Өөш–Долоодын Говийн Сав газрын захиргааны мэргэжилтнүүд сонгосон бөгөөд цооногууд нь өөр өөр уст үеүдэд байрлана. Пьезометрийн

цооногуудын уст үеүдийн байрлалыг доороос нь дээш, дээд Сайншандын U1, U2, U3, U4 (K<sub>2</sub>Ss<sub>2</sub>), Баянширээгийн (K<sub>2</sub>Bs) гэж дугаарлав (Жич: доод уст давхарга (K<sub>2</sub>Ss<sub>2</sub>), дээд уст давхарга (K<sub>2</sub>Bs)). Тус цооногууд нь унд ахуйн усны зориулалттай биш бөгөөд геологийн эрэл хайгуулын шатанд гүйцэтгэсэн гидрогеологийн цооногууд юм. Тус хяналт шинжилгээний хөтөлбөрт ажлын хүрээнд хайгуулын болон ашиглалтын ажлын явцад газрын доорх усны горимыг судлах зорилготойгоор байгуулж горимын бүрэлдэхүүн хэсэг болох усны түвшин, физик-химийн шинжүүд, гидрохимийн найрлага зэргийг цаг хугацаанд хэрхэн өөрчлөгдөхийг ажигладаг.

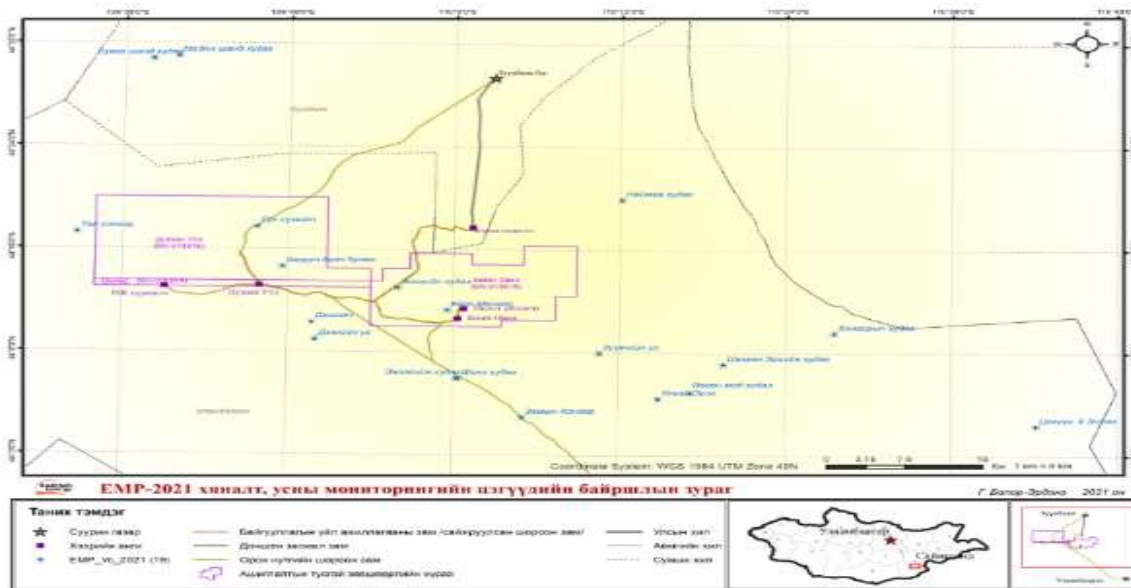
Зураг - 2. Усны хяналтын цэг

- Тал хонгор
- Гүн сухайт
- Зоогийн худаг
- Шинэ худаг
- Замын хонгор\Хөөвөр
- Зүүвчийн ус
- Улаан эрэг
- Даагат
- Цагаан эрэг
- Наймаагийн худаг
- Булаг шанд
- Модон шанд
- Дэнгийн ус
- Хонгорын худаг
- Баруунбаянбулаг

Энэ 2023 онд дээр дурдсан малчдын худаг болон Байгаль орчны хяналтын уст цэг нийт 15 худгаас дээж авч харьцуулалт судалгааг хийсэн байна. Тухайн жилийн хяналтыг хийж байх үед 4 цэгээс хяналтын дээж авах боломжгүй байсан. Шалтгаан нь худаг цоожтой, эзэмшигч айл нь өөр тийшээ нүүсэн. Судалгааны ажилд хамруулан уст цэгүүдээс 2023 оны 8 болон 9 дүгээр сард усны дээж авч Монгол улсын итгэмжлэгдсэн лабораторид усны орчин, хатуулаг, нийт эрдэсжилт, жигнэгдэх бодис, давсны гол ионууд (карбонат, гидрокарбонат, сульфат,

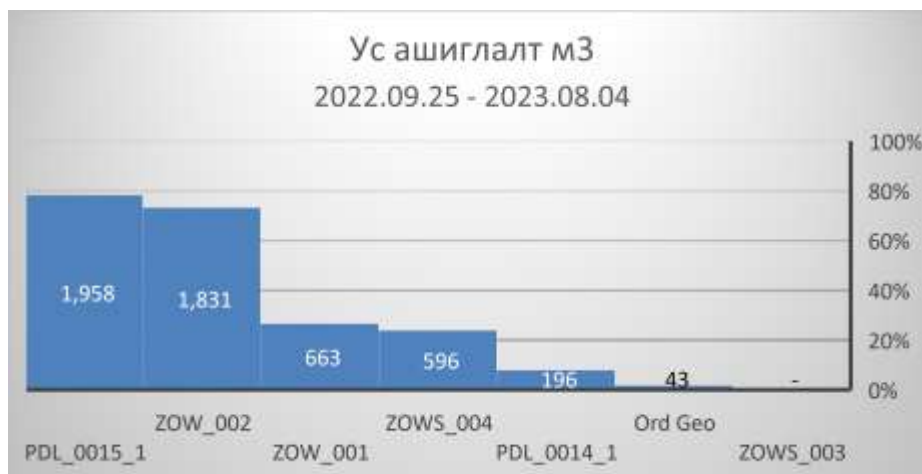
Ашиглаж байгаа худгуудыг бүрэн тоолууржуулахдаа сум орон нутгийн төлөөллийг байлцуулан заалтын бүртгэл, протокол хөтлөн баталгаажуулсан. Худаг тус бүрийн хэрэглээний мэдээллийн графикийг ашигласан усны хэмжээ дарааллаар гаргав.

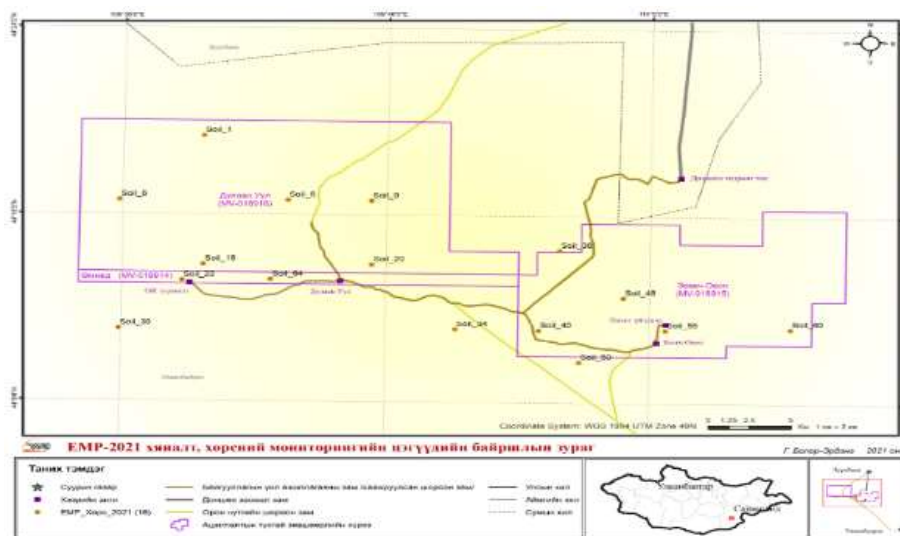
*Зураг - 3. Хөрсний хяналтын цэг*

- ZOOV\_Soil\_0038
- ZOOV\_Soil\_0040
- ZOOV\_Soil\_0048
- ZOOV\_Soil\_0050
- ZOOV\_Soil\_0055
- ZOOV\_Soil\_0060

Төслийн талбайд зонхилох дээрхи хүнд элементүүдийн хувьд байгалийн гаралтай геохимийн бодис, элементийн хуримтлалаас үүдэлтэй анамоль гажиг үүсэхтэй холбоотойгоор хөрсөнд хуримтлагдах боломжтой талаар судлаачид тэмдэглэсэн байна (Батхишиг 2006). Төслийн нөлөөллийн талбайд хөрс үүсгэгч эх чулуулаг болон хурдас чулуулгийн онцлогоос шалтгаалан, В, Мо, Se, As агууламж өндөр байдаг талаар байгаль орчны үнэлгээ болон мониторингийн хяналт шинжилгээний дүнгүүдэд дурьдсан учир дээрхи хүнд элементүүдийг сонгон, хэмжилт судалгаа хийлээ. В-ийн хувьд био-идэвхит хүнд метал бөгөөд Борын оксид болон кермит чулуулагт хуримтлагдсан байдлаар байгальд өргөн тохиолдоно. Амьд организмд хүлцэх агууламжаас хэтэрсэн агууламж хуримтлагдсан тохиолдолд орогномол өвчлөл үүсгэх эрсдэлтэй. Se мөн адил био-идэвхит хүнд металлын бүлэгт багтах бөгөөд хүлцэх хэмжээнээс хэтэрсэн агууламж илэрсэн тохиолдолд хордлогод хүргэх магадлалтай. As нь металл биш боловч хортой нөлөө ихтэй тул металлын бүлэгт багтаадаг бөгөөд байгальд дангаараа элбэг тохиолддог боловч Монгол орны хэмжээнд хөрс, хурдас чулуулгийн онцлогоос шалтгаалан нилээн өндөр хэмжээтэй илэрдэг байна.

Хөрсөн бүрхэвчинд ямар нэгэн бохирдол илэрээгүй ба аливаа асгаралтаас (химийн бодис, түлш, бусад гэх мэт) бүрэн сэргийлж ажиллав.

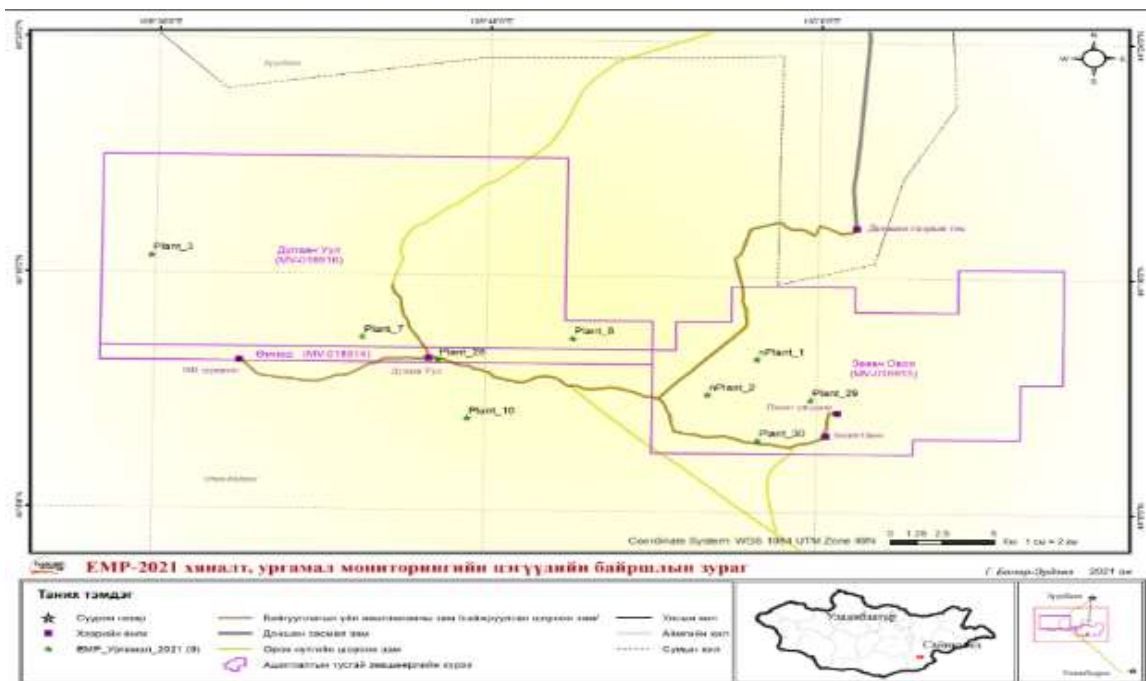
Ургамлын хяналтын цэг

- ZOOV\_Plant\_29
- ZOOV\_Plant\_30
- ZOOV\_nPlant\_0001
- ZOOV\_nPlant\_0002

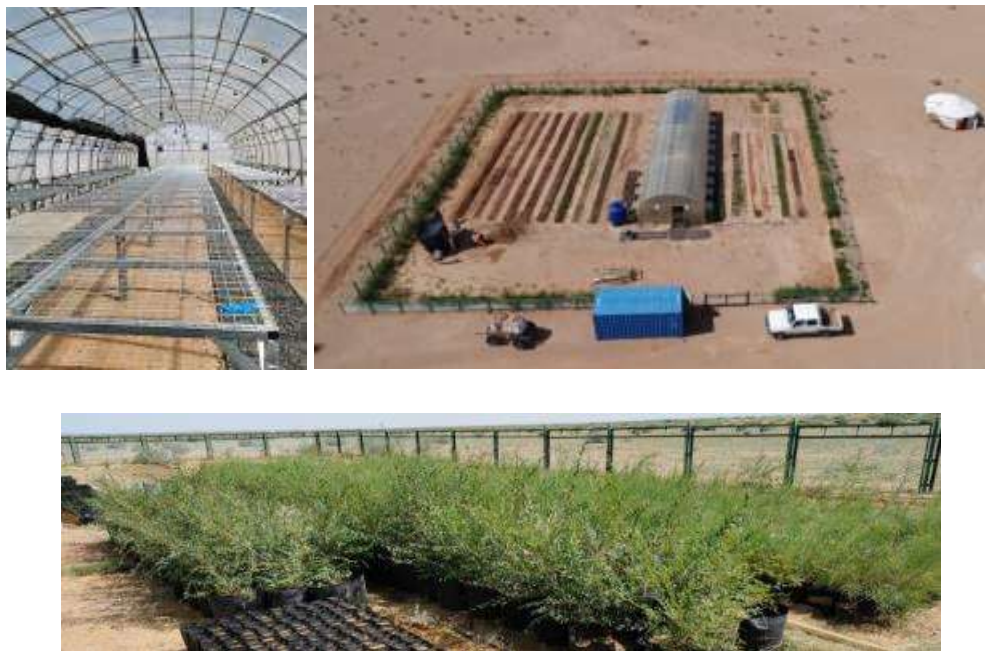
Зураг - 5. Зөөвч Овоо талбайн хүлэмж

2020 онд ашиглалтанд оруулсан бүрэн автомат 6х20м хэмжээтэй хүлэмж Зөөвч Овоо хээрийн ангийн хойно байрлах ба Дүйцүүлэн хамгаалах ажлын гол бааз суурь болгон ажлаа явуулж байна. Тус хүлэмжний хашаалсан талбайд үрсэлгээ хийх болон үрсэлгээг бойжуулах бүхий л ажлыг хийж эхлүүлсэн, нийт үндсэн 2, гэрээт 5-н ажилтаны бүрэлдэхүүнтэй байнгын ажиллагаатай ажиллаж байна.

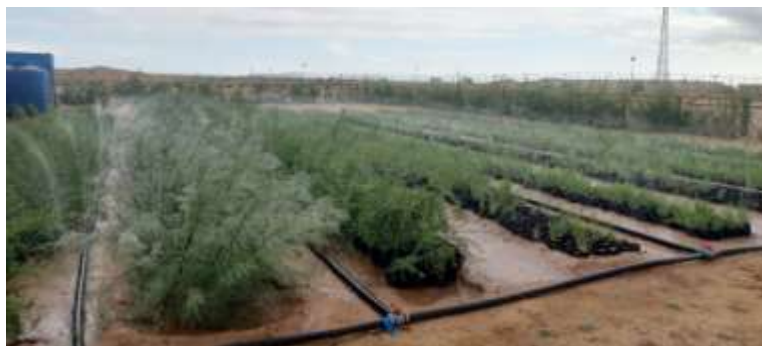
Хавар хамгийн эхэнд хүлэмж үрсэлгээний талбайн хэсгийн хөрсийг засаж, боловсруулалт хийж хуваасан. Ингэснээр талбайд бортоготой болон үрээр задгай үрсэлгээ хийх боломжтой болсон. Талбайд дараах төрөл, зүйлийн мод бут, сөөг бүхий нийт 10355ш үрсэлгээг бойжуулан тариалалтад гаргахад бэлэн болсон. Үрсэлгээний талбайн зураг.

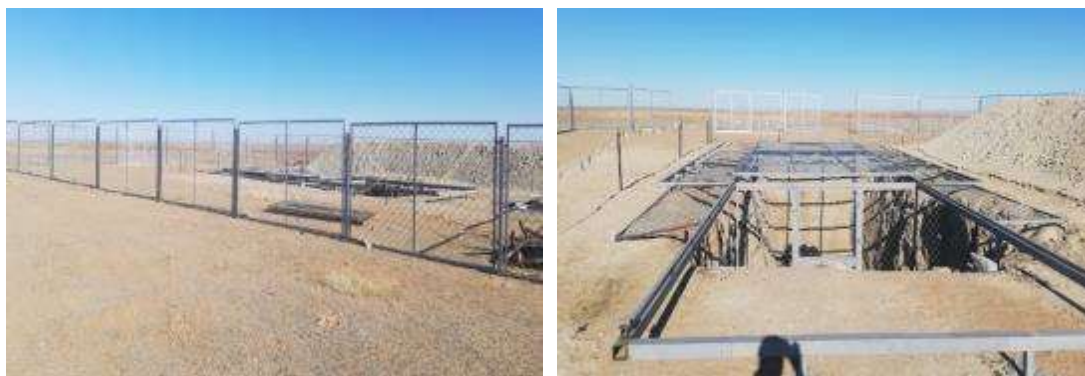
*Зураг-7. Дулаан Уулын кемпын нэгдсэн хаягдлын цэг*

Ахуйн хаягдал хуримтлуулах цэгийн ашиглалт хамгаалалтыг сайжруулах ажлыг 2020 онд хийж 2021 онд бүрэн ашиглаж эхэлсэн байдаг. Үүнд:

- Хашаажуулалт хамгаалалт
- Аюулгүй ажиллагааг хангах
- Эх үүсвэрт нь ангилан ялгах боломжтой болсон

Нэгдсэн цэгт хуримтлагдсан хог хаягдлыг улирал тутамдаа, эсвэл дүүргэлтийн байдлаас хамаарч Сайншанд сумын нэгсэн хогийн цэгт тээвэрлэн нийлүүлдэг.
