“Эм Жи Жи И Си ”ХХК нь Төв аймгийн Заамар сумын нутагт орших Ар наймган нэртэй 2,4 га талбайд техникийн нөхөн сэргээлтийн ажлыг 2023 оны 06 сараас 10 сар хүртлэх хугацаанд гүйцэтгэв. Намрын тариалалтаар урд онд бэлдсэн 8,4 га талбайн 4,02 га хэсэгт биологийн олон зүйлд ургамал тарьж биологийн нөхөн сэргээлтийг хийв. Мөн Дүйшүүлэн хамгаалах ажлын хүрээнд 3,88 га талбайд техникийн нөхөн сэргээлт хийв.

3. НӨХӨН СЭРГЭЭЛТИЙН ТАЙЛАН

3.1 2022 оны нөхөн сэргээлтийн тайлан

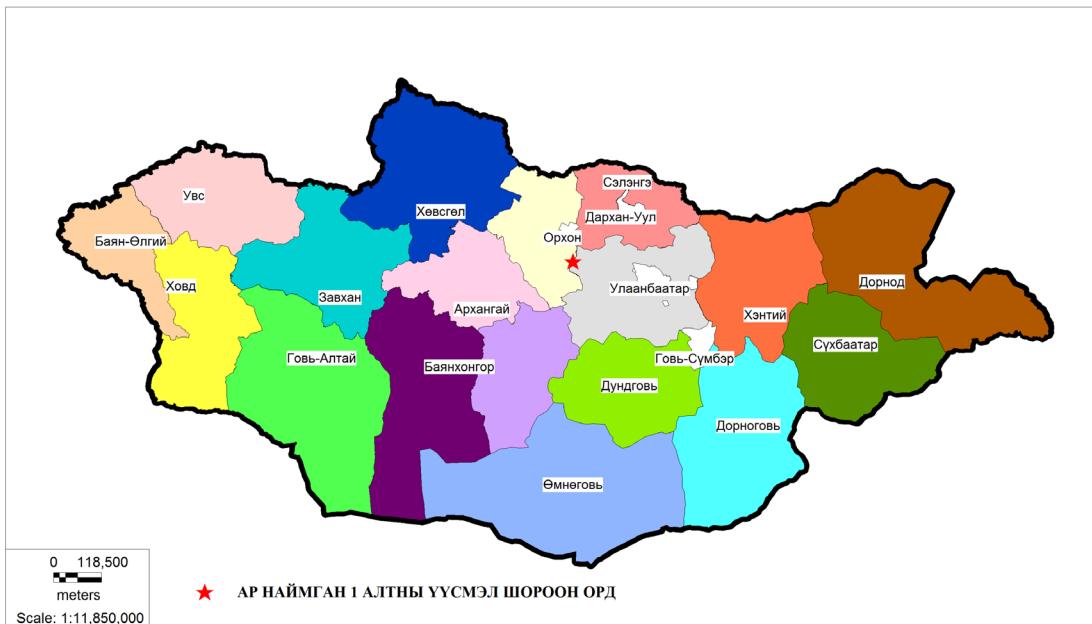
Зураг №1

Ордоос зүүн тийш 35 км зайд сургууль, эмнэлэг, холбоо, худалдаа үйлчилгээ хөгжсөн Заамар сумын төв орших ба ордоос баруун урагш 3км-т сургууль, эмнэлэг, холбоо, худалдаа үйлчилгээ бүхий “Шижир алт”-ны уурхайн Өгөөмөр тосгон ба “Алтандорнод Монгол” ХХК-ийн уурхайн суурин байрлана.

Томоохон хот суурин болох Улаанбаатар, Дархан хотууд хайгуулын талбайгаас 230 км ба 240 км, Эрдэнэт хотоос 160км зайд тус тус алслагдсан байна.

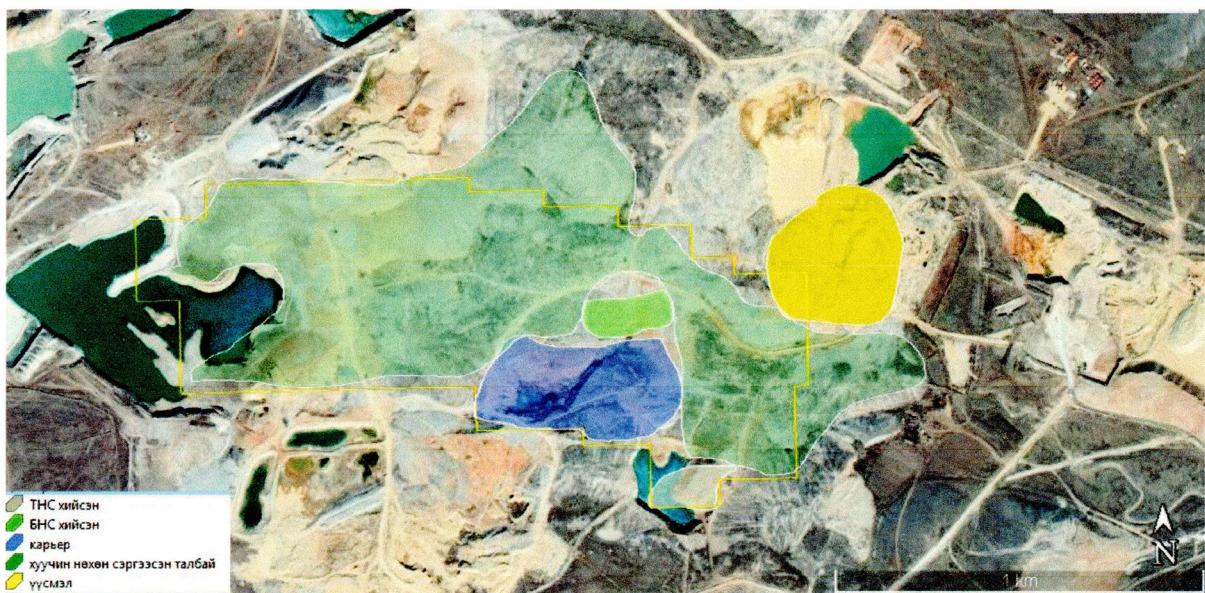
Зураг 3.1 Уурхайн газар ашиглалтын байдал

“Эм Жи Жи И Си” ХХК нь 2021 онд Төв аймгийн Заамар сумын нутагт орших “Ар наймган” нэرتэй MY-00129 талбайд 9.3 га техникийн нөхөн сэргээлт – дотоод овоолгын ажлыг үргэлжлүүлэн хийж урд жилүүдийн цэвэр бохирын нуурын талбайг дүүргэн нөхөн сэргээлт хийж гүйцэтгэв. Мөнхүү MY-021836 талбайд 8,4 га талбайд техникийн нөхөн сэргээлт дотоод, гадаад овоолго, хэлбэршүүлэх ажлыг явуулж биологийн нөхөн сэргээлтэд бэлтгэв. Мөн Баянголын аманд дүйцүүлэн хамгаалах ажлын хүрээнд 5 га газарт техникийн нөхөн сэргээлт-гадаад овоолгын ажлыг явуулав.

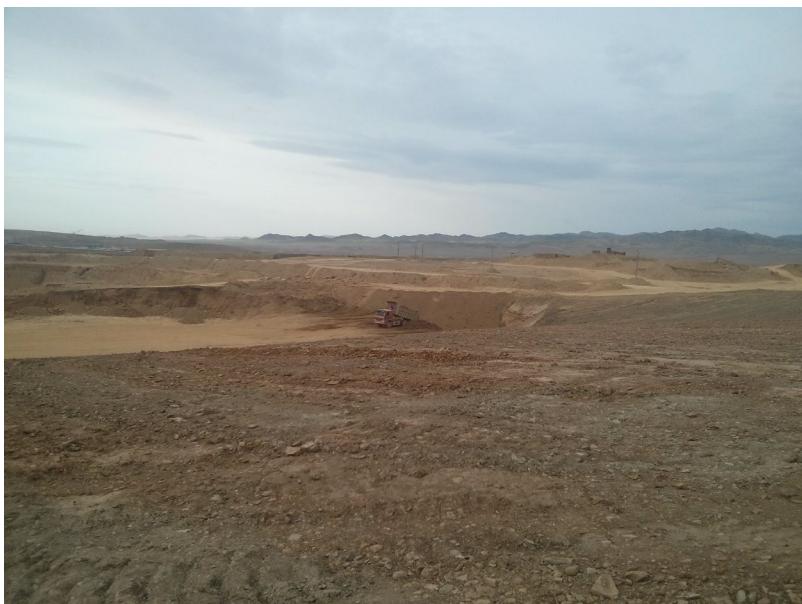
Зураг 3.2 Дүүргэлтийн ажил гүйцэтгэж байгаа нь

Техникийн нөхөн сэргээлт – дотоод овоолгын 2,4 га талбай нь ухмал нүхийг дүүргэх замаар хийгдэж байгаа бөгөөд ажлын явц 100% тай явж байна. Үүнд: Үүсмэл ордын элсийг баяжуулах явцад гарсан шороог зөөж нүхийг дүүргэх.

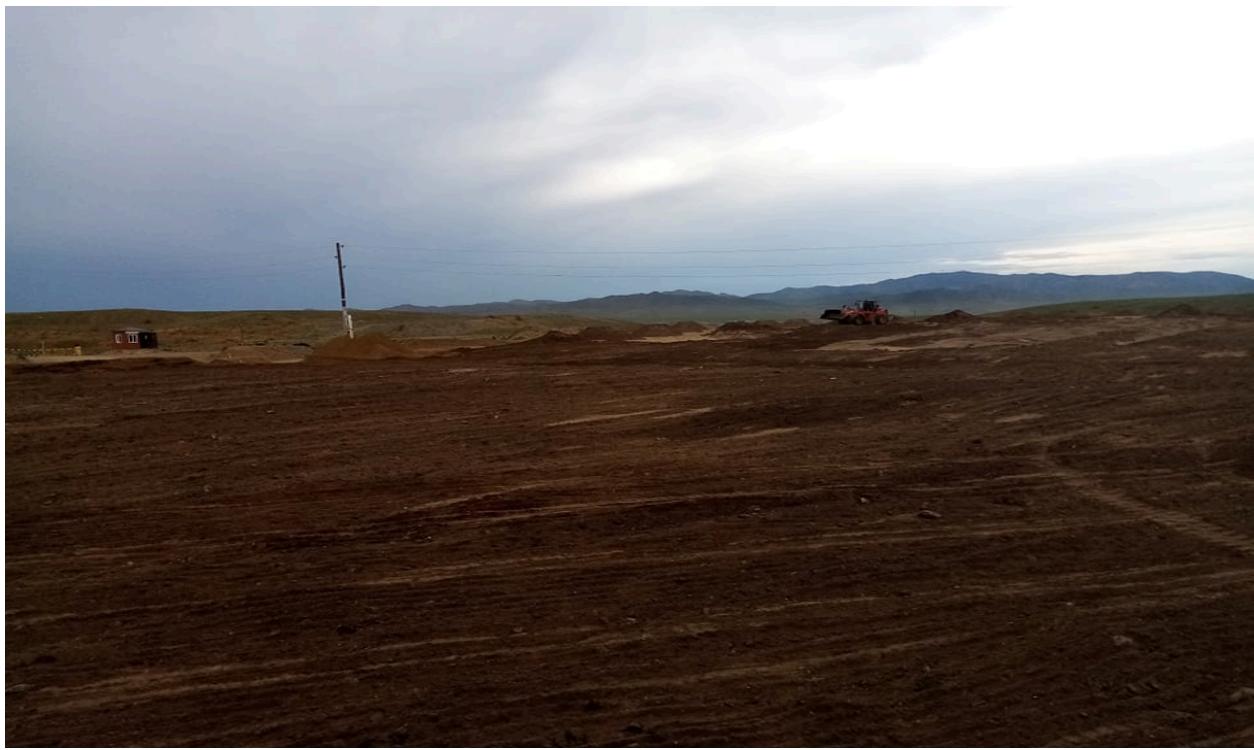
Зураг 3.3 Шимт хөрсөн хучилтын ажил явагдаж байгаа

Техникийн нөхөн сэргээлт - гадаад овоолгын ажил нь нийт 17, 7 га талбайг хамарсан бөгөөд налуу гадаргууг орчных нь гадаргуутай ойртуулан тэгшилж хэлбэршүүлж үржил шимт хөрс дэвссэн болно.

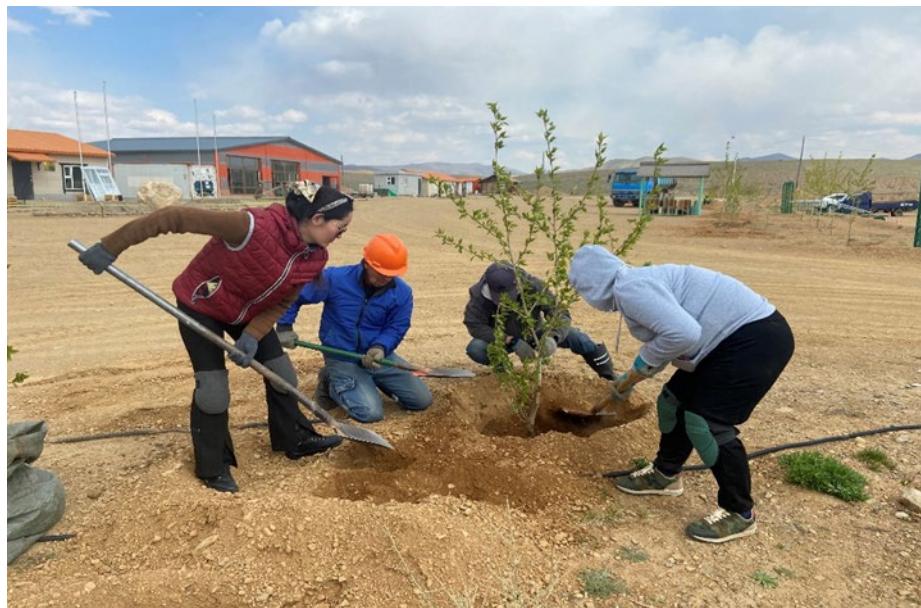
Зураг 3.4 2 настай Улиасны суулгац тариалалт- Байгаль орчны баг

Зураг
ажилчид

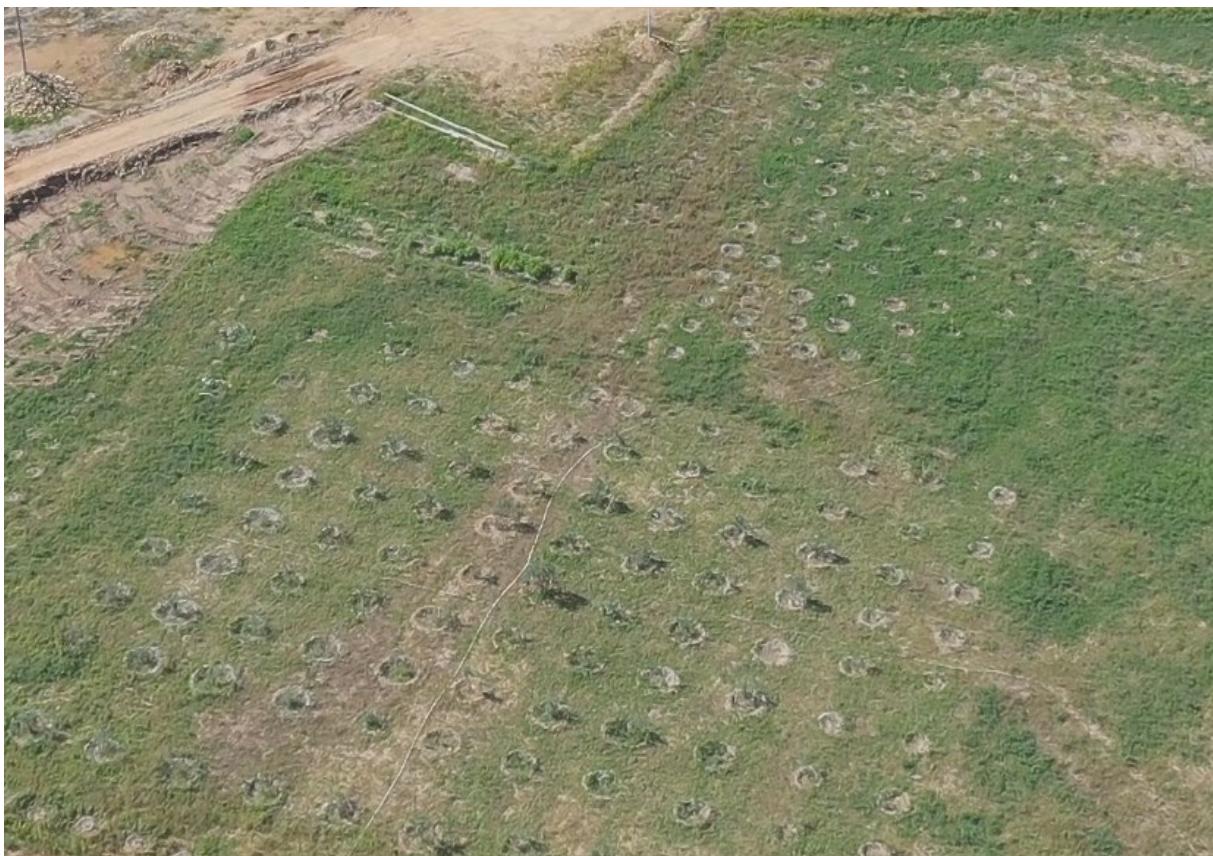
Зураг 3.6 Ойжуулах чиглэлээр нөхөн сэргээлт хийсэн талбай

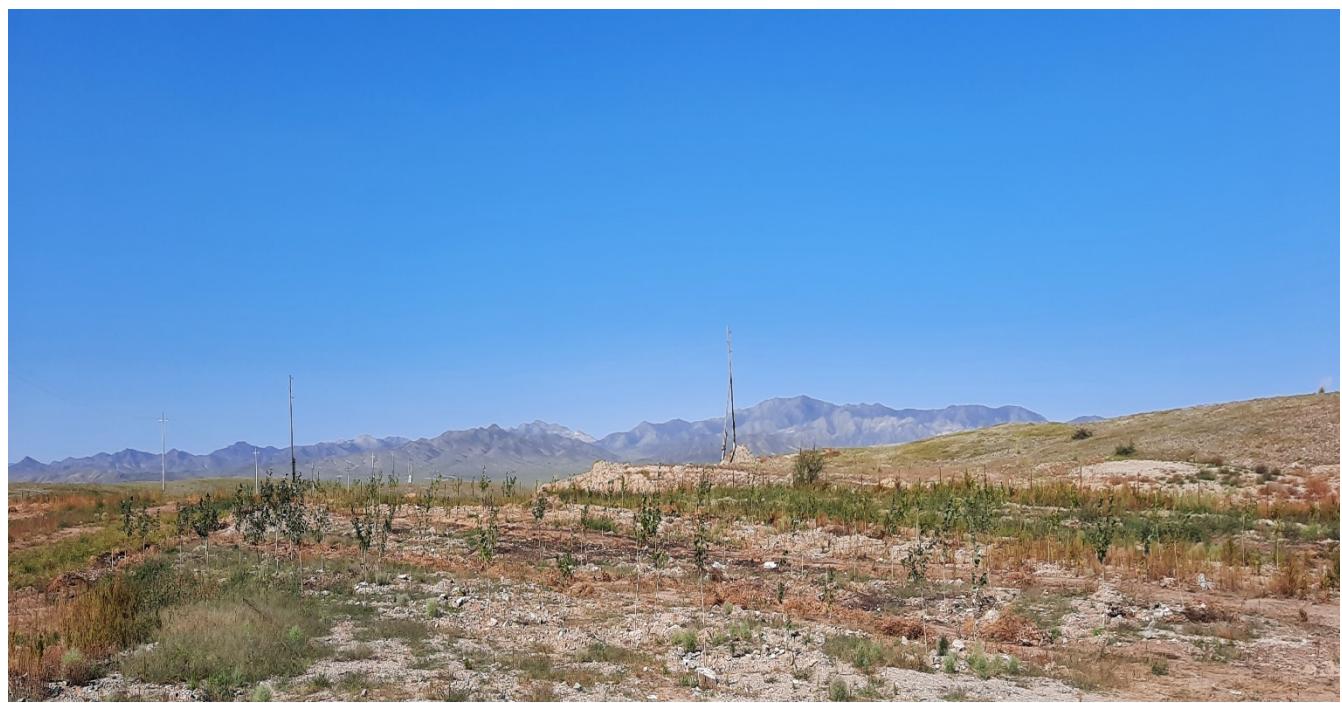
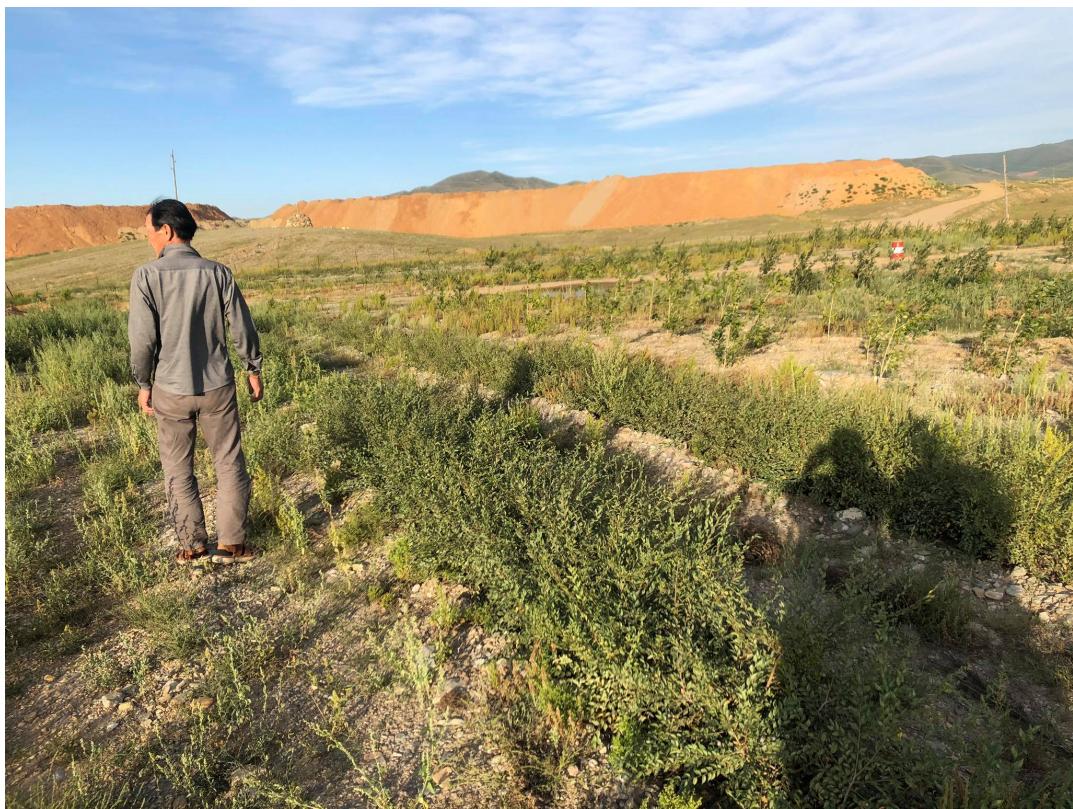
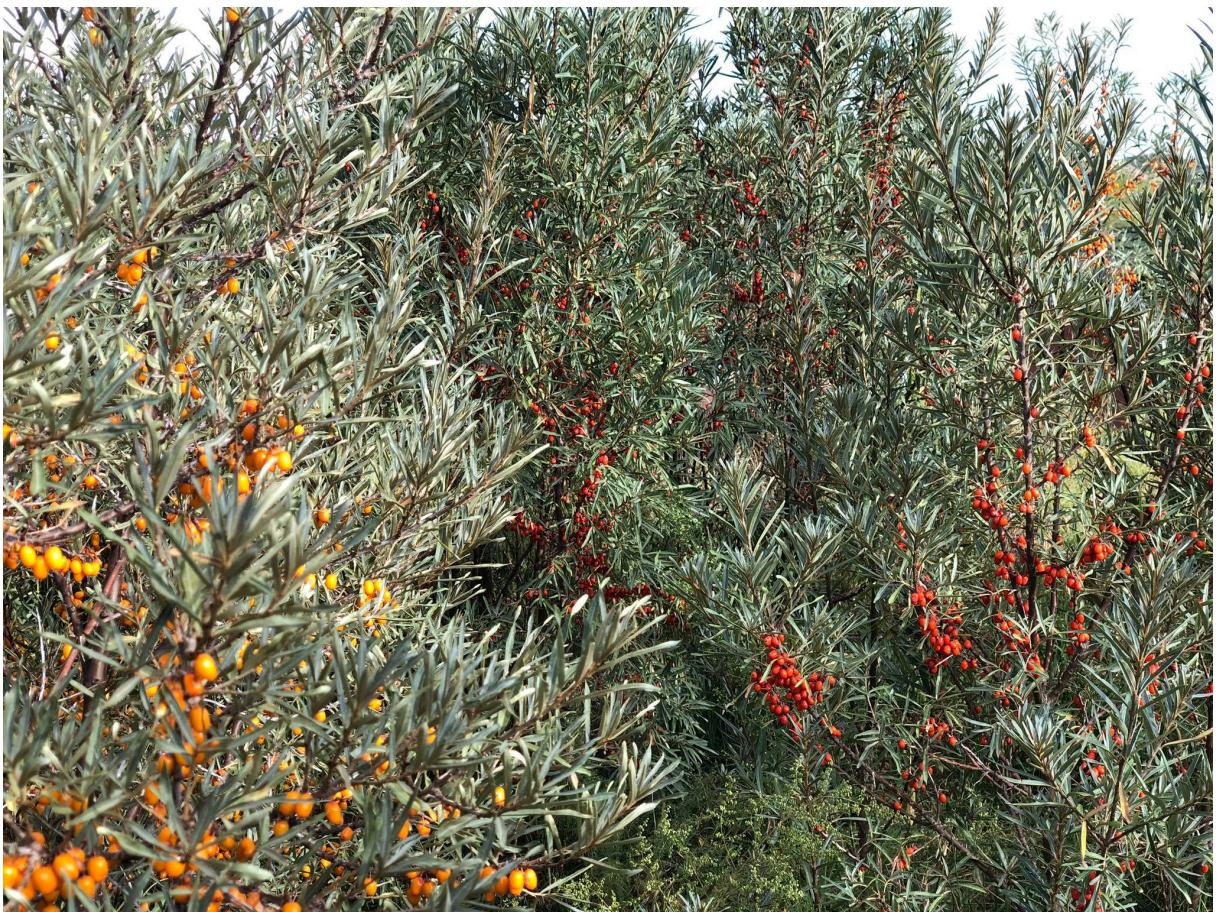
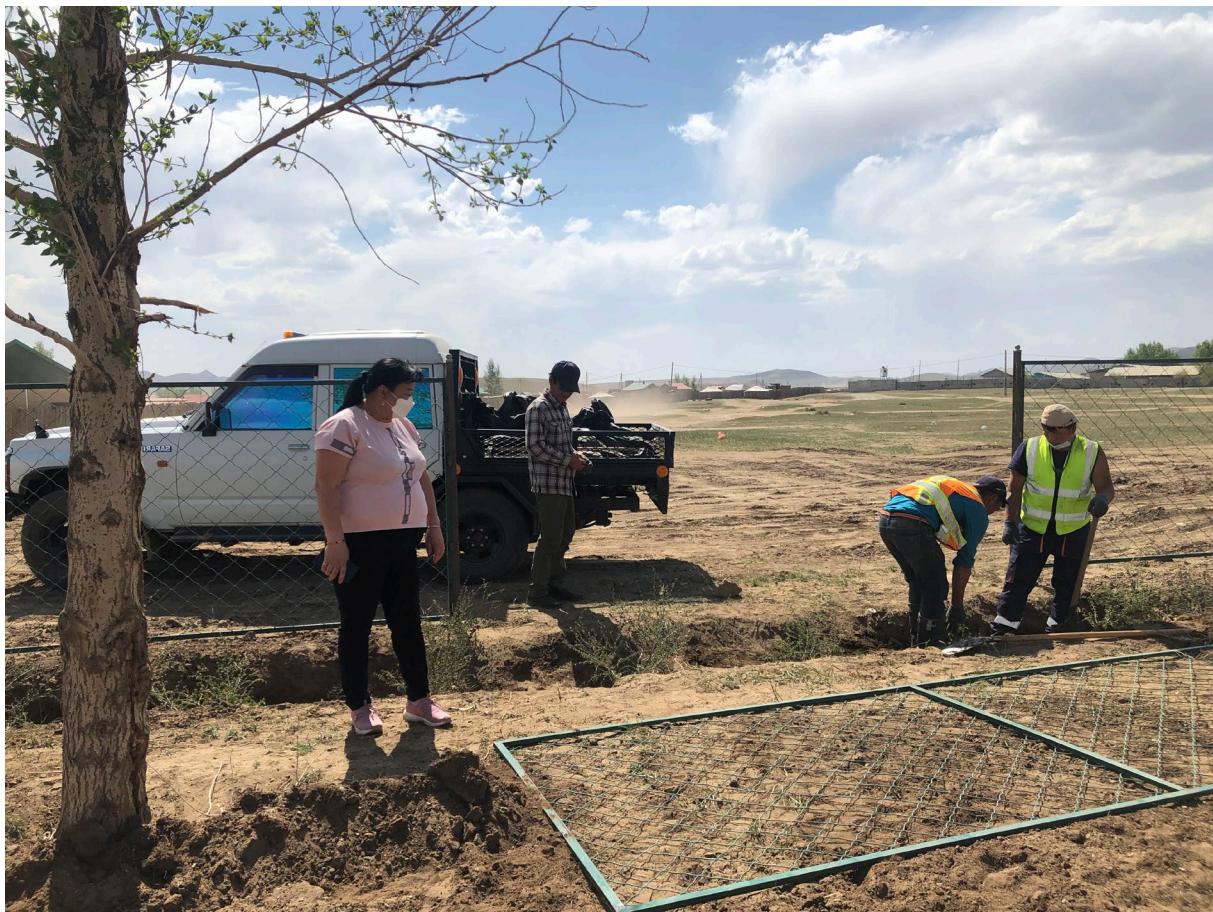
Зураг
3.13
Ойжуул
ах
чиглэлээ
р нөхөн

сэргээлт хийсэн талбай

Зураг 3.14 Заамар сумын Хайлааст багийн төвд мод суулгаж байна.

Аймаг, сум орон нутгийн төрийн байгууллагын шаардлага хүсэлтийн дагуу хийх гүйцэтгэх ажлын хүрээнд Хайлааст багийн төвд 60 ш хайлаас мод ны суулгасан болно. Мөн Заамар сумын төвийн баруун хойд Халзангийн давааны зам засварын ажилд сумын тамгын газраас 1 компаниас 55 рейс явуулах хүсэлт гаргаснаас манай компани 88 рейс гүйцэтгэсэн байна.

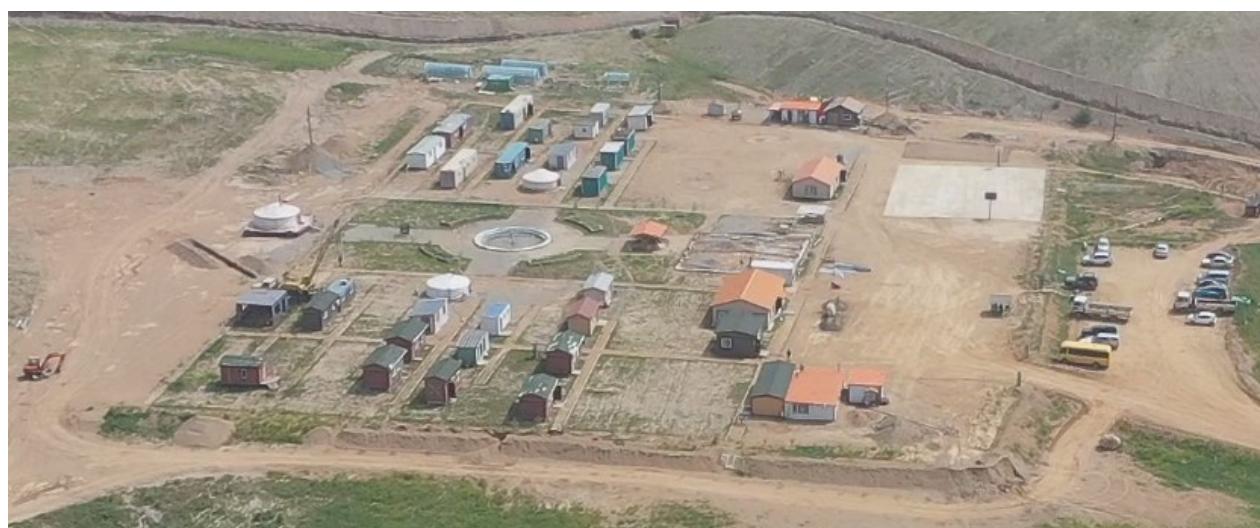
Зураг 4.1 Ажилчдын хотхон

“Эм Жи Жи И Си” ХХК-нь нөхөн сэргээлтийн үйл ажиллагаа явуулах хугацаандаа суурингаас гарах хог хаягдлын хэмжээг эх үүсвэрт нь бууруулах, гарсан хог хаягдлыг байгаль орчинд бохирдол багатайгаар зайлцуулах, ангилан ялгав. Суурингаас ахуйн лонх, лааз, цаас, хоолны үлдэгдэл, бусад гэсэн байдлаар нь ангилан хадгалж дахин ашиглагдах хэсгийг нь хоёрдогч түүхий эдийн цэгт нийлүүлэн, үлдэх буюу ашиглагдахгүй хэсгийг хогийн цэгт зайлцуулав.

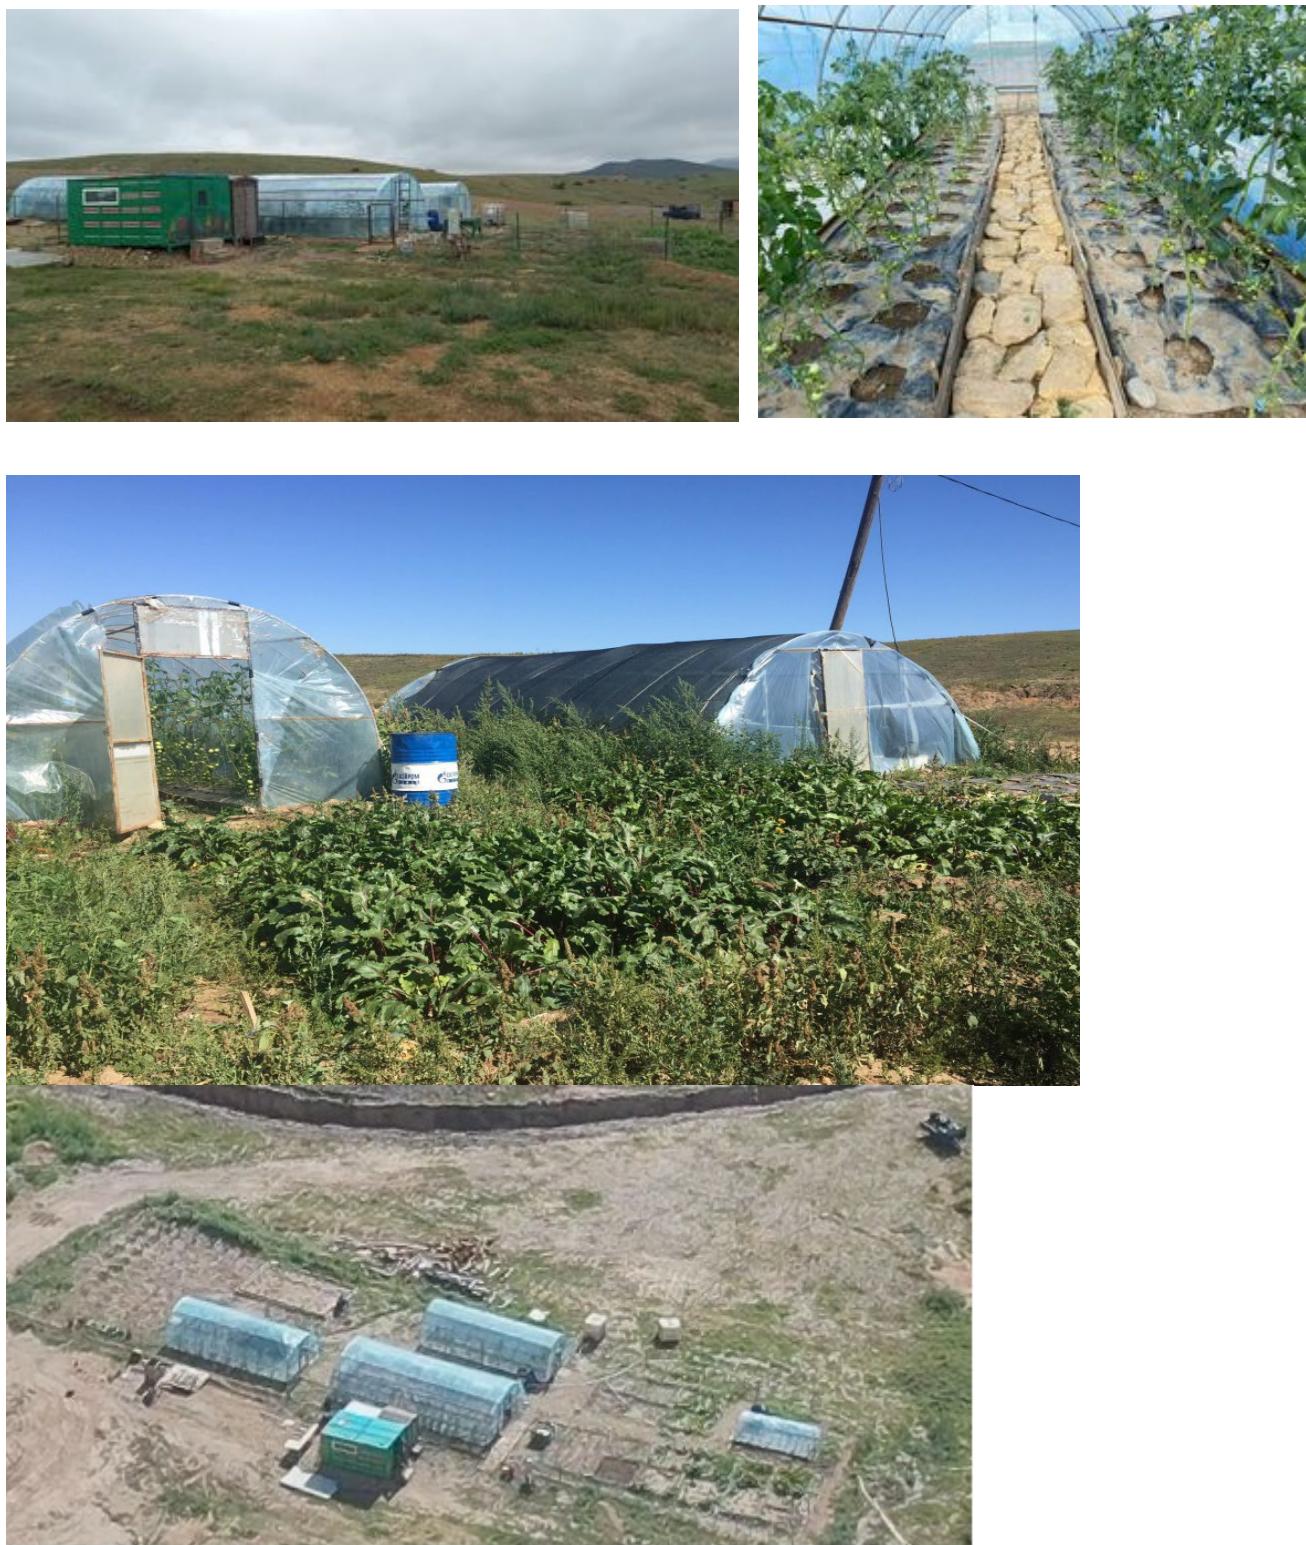
Хавсралт Зураг 2,3 . Үрсэлгээний хүлэмж

2023 онд өөрсдийн хүлэмж арчилгааны хэсэгт 2 жил үрслүүлэн бэлдсэн 6000 гаруй хайлаас тарьсан ба нэмэлт үржил шимт хөрс, бууц бордоог ашиглан ургамлыг хортон шавьжаас урьдчилан сэргийлэх бүх л арга техник, арга ажиллагааг туршиж графикт арчилгаа усалгааг цаг хугацаанд хийж ургуулж, арчилж, сайжруулан ажилласнаар ахиц дэвшилтгэй байна.

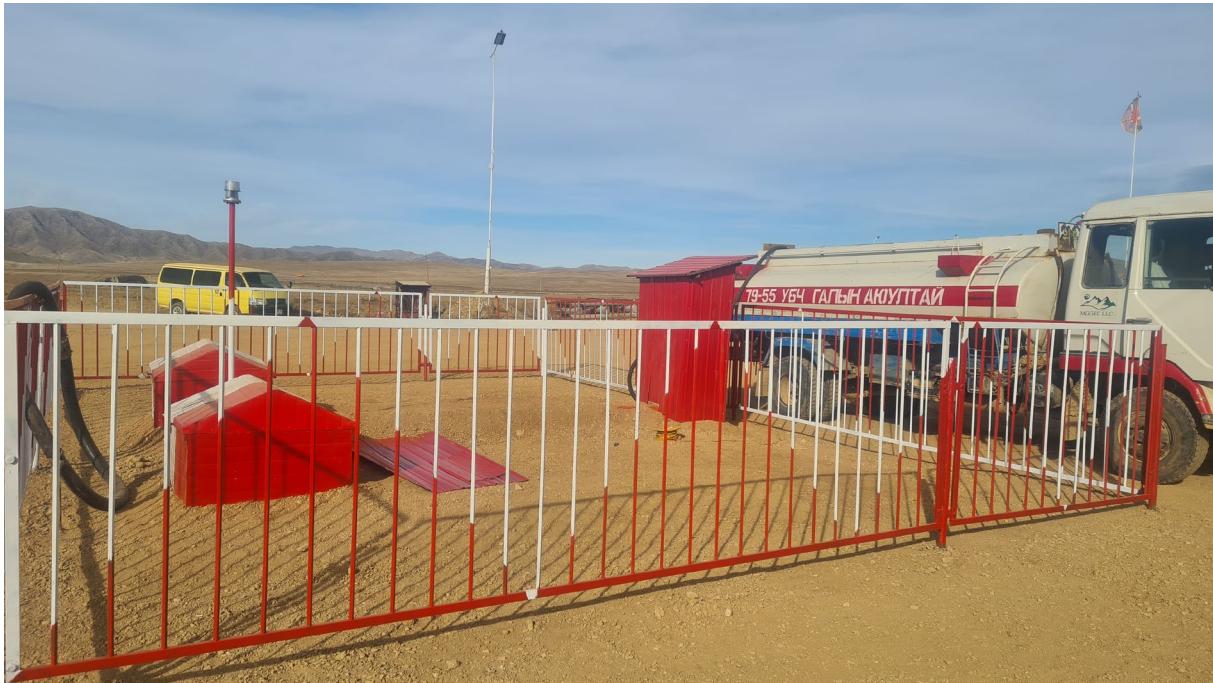
Зураг 7. Шатахуун түлш хатгалах сав, түгээгүүр

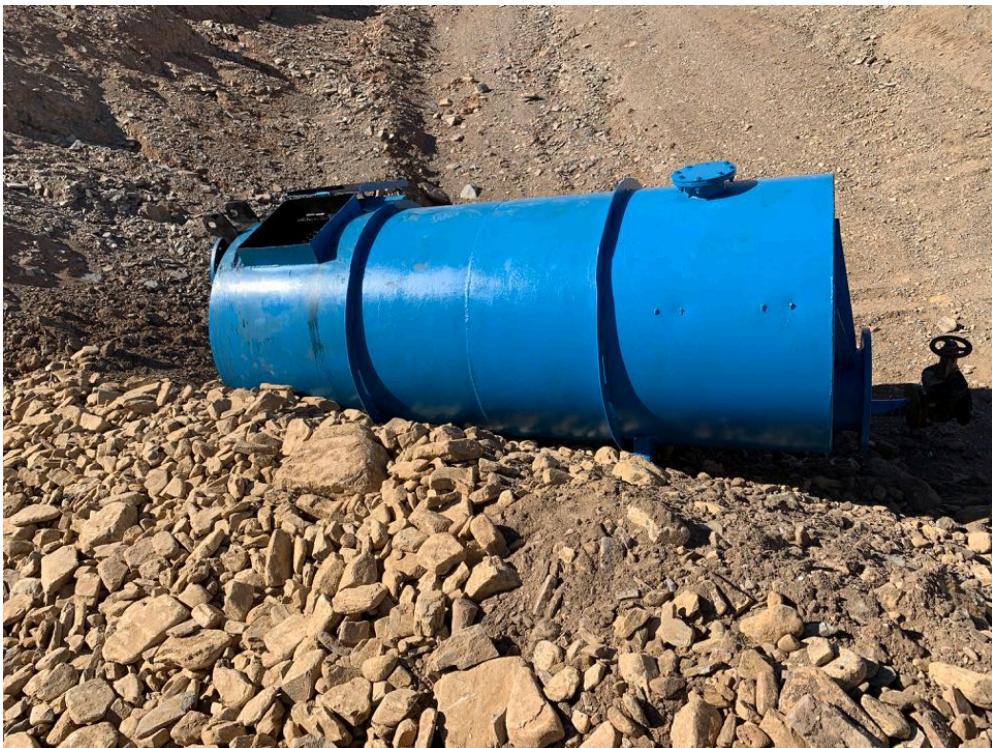
Зураг 8. Ашигласан тосны хаягдлын сав.
