“Ди Зэт Энд Ай” ХХК-ний Сэлэнгэ аймаг Ерөө сумын нутагт орших “Толгойтын алтны шороон ордыг ашиглах” төсөл нь MV-000168 тоот ашиглалтын тусгай зөвшөөрөлтэй 202.34 гектар талбайд үйл ажиллагаагаа явуулж байна. Монгол орны 1:100 000 байр зүйн зургийн номенклатурын М-48-95-р хавтгайд байрлана. Уг төсөл нь Монгол улсын Байгаль орчныг хамгаалах тухай, Байгаль орчинд нөлөөлөх байдлын үнэлгээний тухай, Засгийн газар, Байгаль орчны болон бусад холбогдох яамнаас гаргасан зохих заавар журмуудыг мөрдөн ажиллаж байна.

“Ди Зэт Энд Ай” ХХК-ний 2024 оны Байгаль орчны менежментийн төлөвлөгөөний биелэлтийн тайланг Байгаль орчин, аялал жуулчлалын сайдын 2019 оны 10 дугаар сарын 29-ны өдрийн А/618 дугаар журмын дагуу боловсрууллаа.

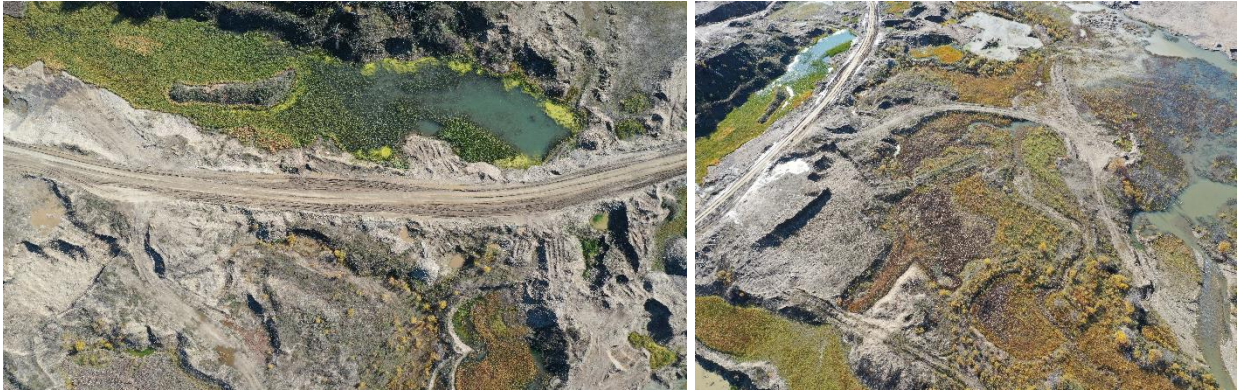
2. Авто тээврийн хэрэгслийг тогтсон маршрутаар зорчих, олон салаа зам гаргахаас сэргийлэх, хөрсөн бүрхэвчийг хамгаалах зорилгоор замын тэмдэг тэмдэглэгээг шаардлагатай газруудад байршуулсан бөгөөд нийт 1.1км хүдэр тээвэрлэлтийн замтай.

Зураг- 4 Авто тээврийн хэрэгслийн замын маршрут

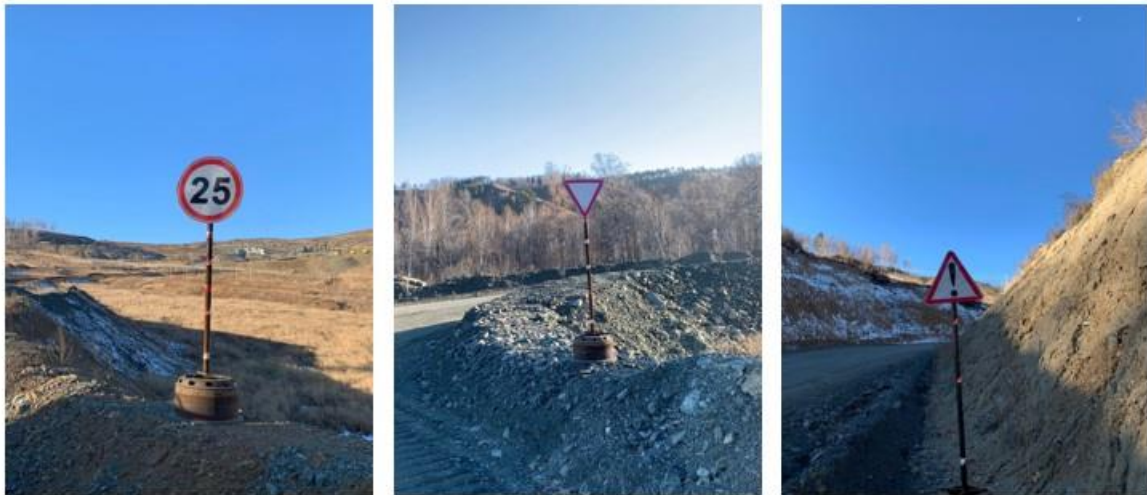
Зураг- 5 Авто тээврийн хэрэгслийн замын тэмдэг тэмдэглэгээ

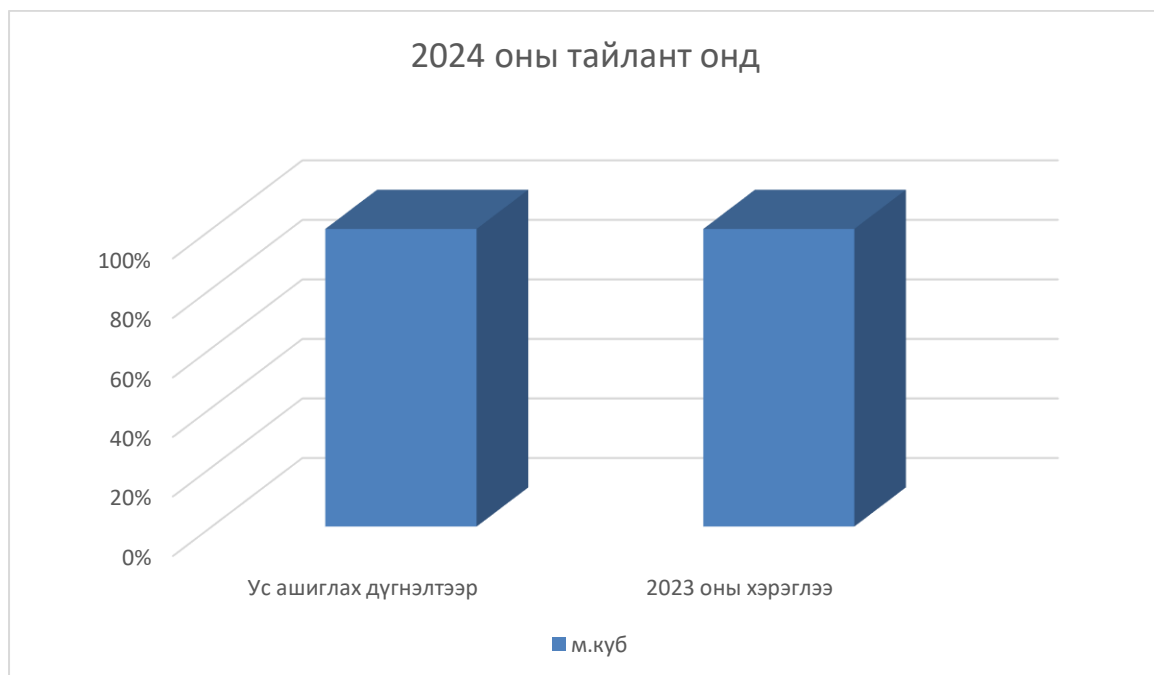
График 2 Унд ахуйн усны хэрэглээ болон ус ашиглах дүгнэлт

2024 онд Хараа-Ерөө голын сав газрын захиргааны ус ашиглуулах дүгнэлтийн хүрээнд ажиллагсдын унд ахуйн усны хэрэгцээг БОНХАЖЯ сайдын 2015 оны А/301 тоот тушаалаар батлагдсан “Нэгж бүтээгдэхүүн үйлдвэрлэхэд зарцуулах усны норм”-ын дагуу 4.0 м³-аар тогтоосон ба энэхүү хэрэглээ нь ТЭЗҮ-д заасан 31 хүний хоногт ашиглах усны хэмжээгээр тооцогдсон. Тайлант онд Толгойтын уурхайд нийт 32 хүн ажилласан бөгөөд унд ахуйн усны хэрэглээнд 10-12 сард 837 м³ ус ашигласан үзүүлэлттэй байв.

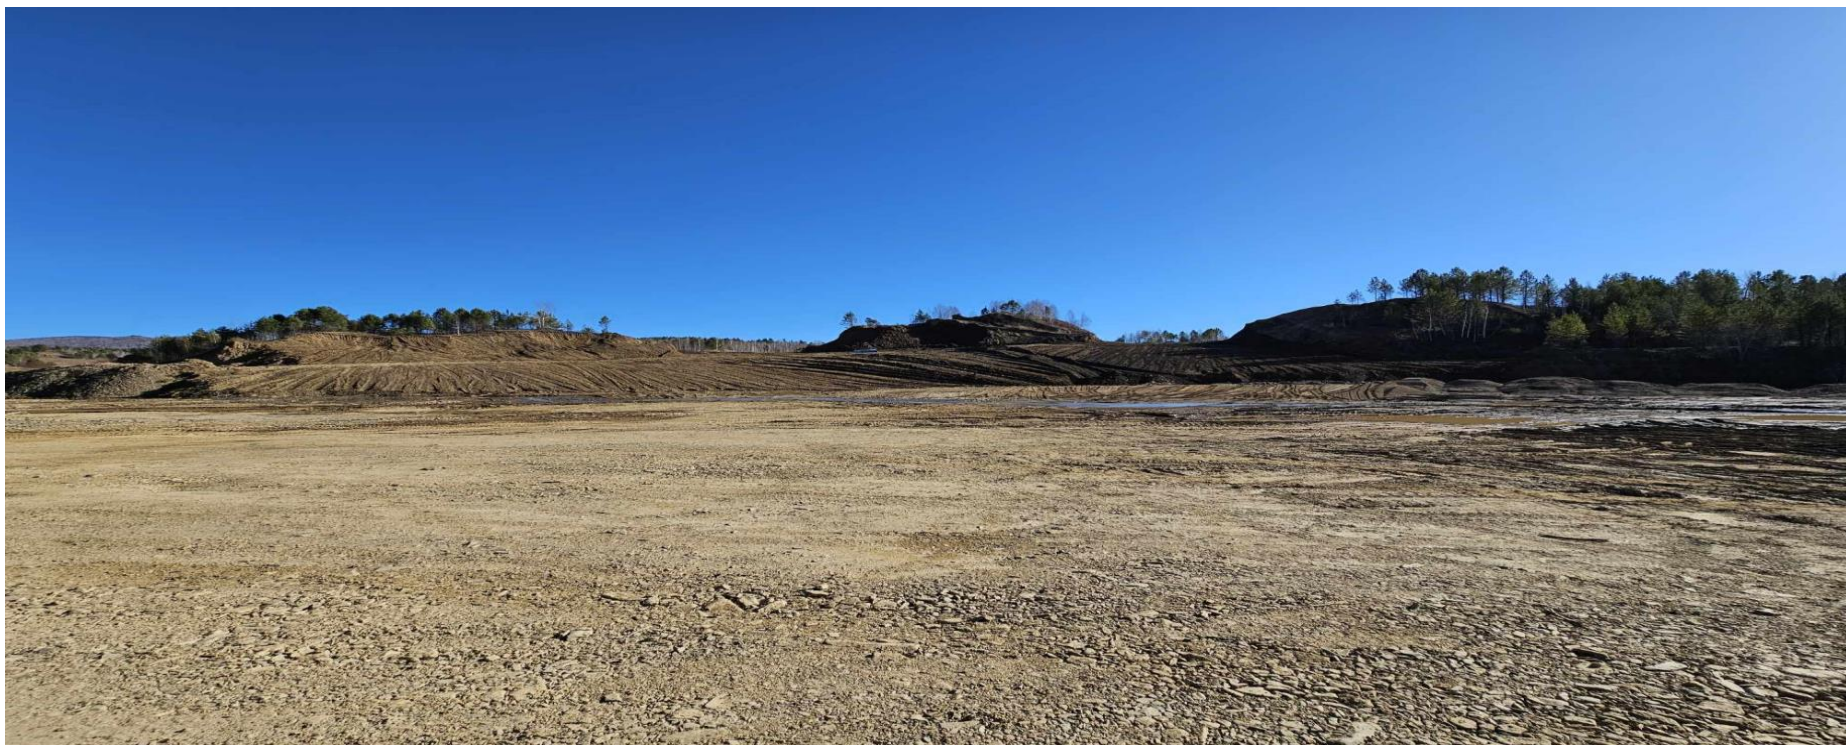
Дүйцүүлэн хамгаалал – Техникийн нөхөн сэргээлтийн ажлыг “Ди Зэт Энд Ай” ХХК –ний Толгойтын уурхайн гүйцэтгэх захирал Д.Золжавхлан болон “Бугант нандин” ХХК –ний захирал С.Батсүх нарын байгуулсан гэрээний дагуу Сэлэнгэ аймгийн Ерөө сумын Бугант тосгоны байрших эвдрэлд орсон 4.0 га газарт 2021/08/13- 2021/09/13 – ны өдрийг хүртэл хийж гүйцэтгүүлэн хүлээж авсан. Гүйцэтгэгч нь техникийн нөхөн сэргээлтийн ажлыг Монгол Улсын хууль тогтоомжид нийцүүлэн MNS 5917:2008 стандартын дагуу гүйцэтгэж ажилласан. Гүйцэтгүүлсэн ажлын хөлс НӨАТ-тай 72,000,000 төгрөг. Нөхөн сэргээлтэд нийт 18,724 м3 шорооны ажил хийсэн.

Зураг- 12 Толгойтын уурхай – 7.1 га талбайн техникийн нөхөн сэргээлт

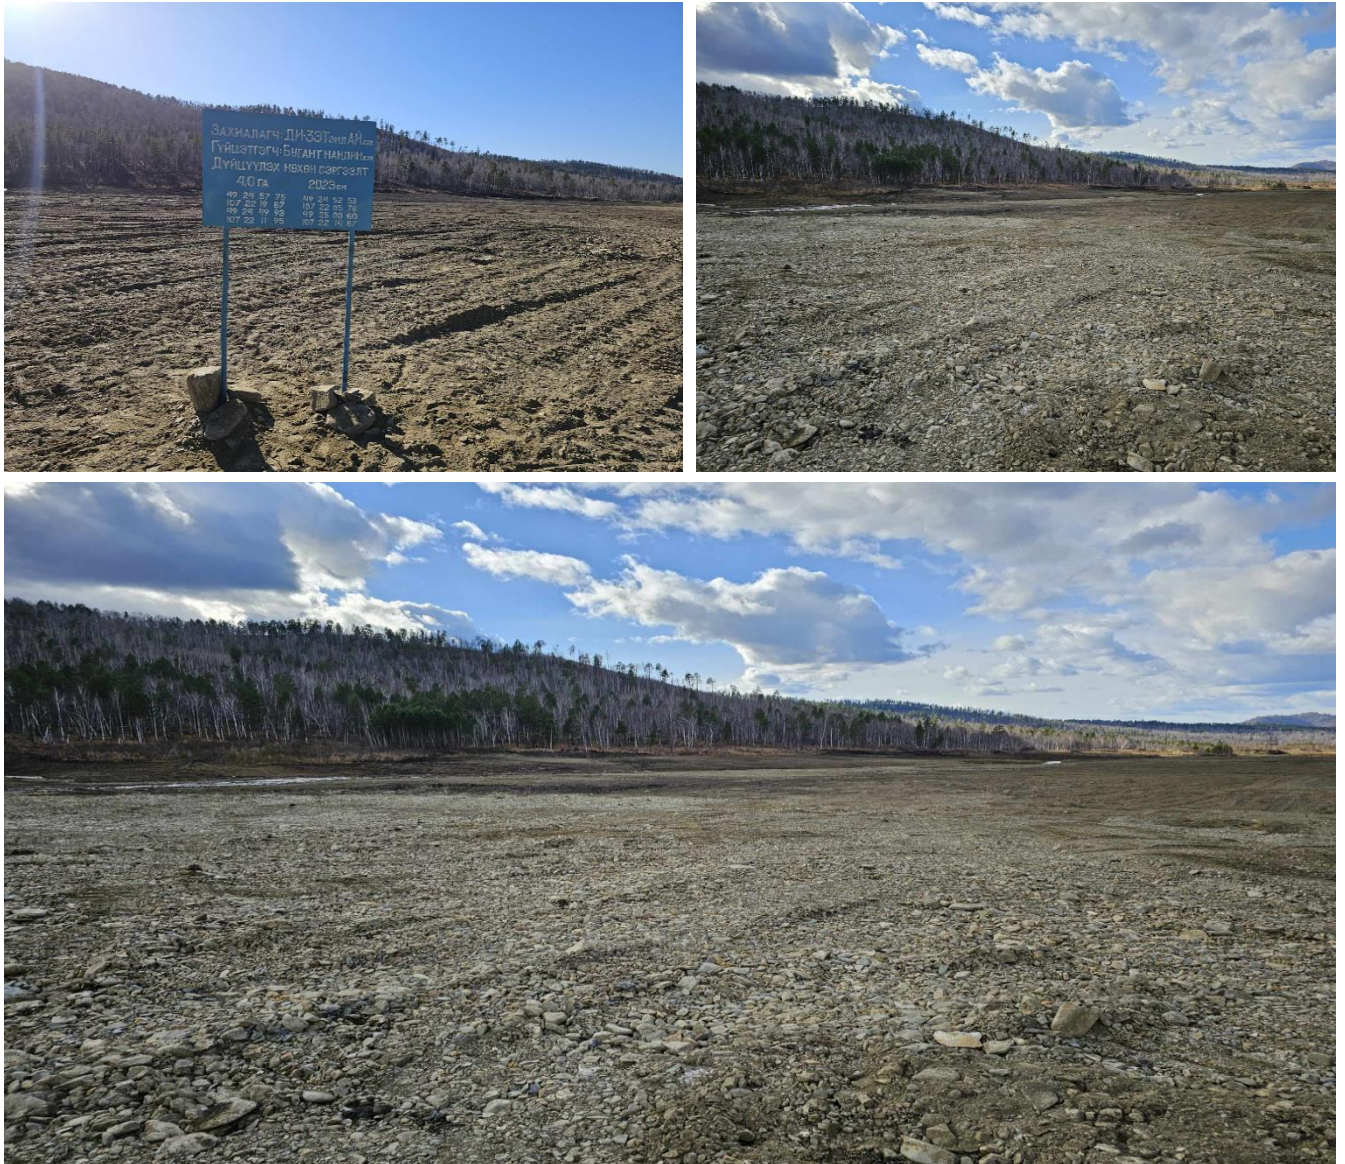
Зураг- 14 Их өлөнтийн ам – 4.0 га талбайн дүйцүүлэн хамгаалах техникийн нөхөн сэргээлт

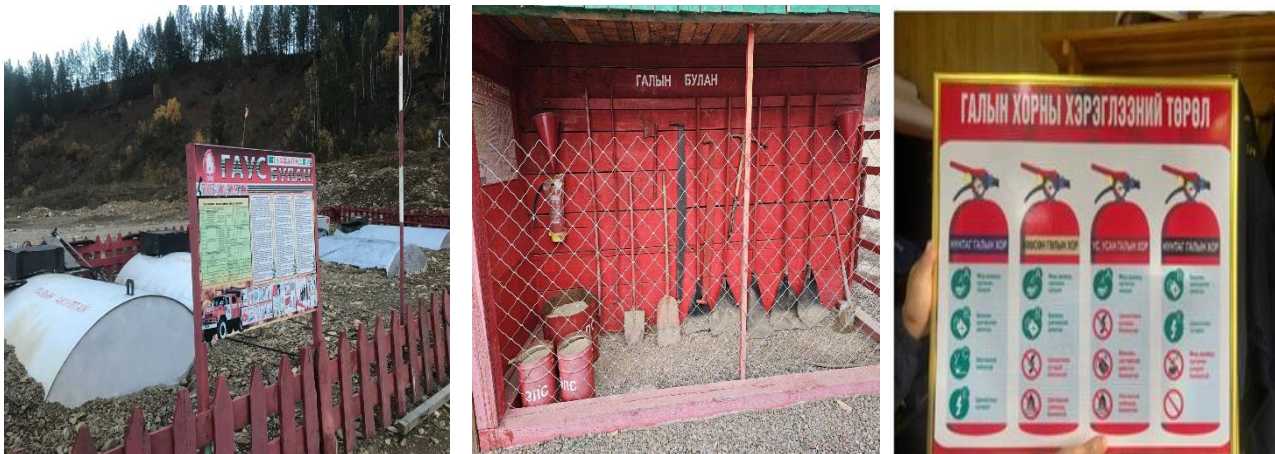
1. Галын аюулаас урьдчилан сэргийлэх талаарх дүрэм, журмыг ХАБЭА-н ажилтантай хамтран “Уурхайн галын аюулгүй байдлыг хангах нэгдсэн журам”-ыг боловсруулав.
2. Галын дохиолол, гал унтраах багаж хэрэгслүүд болон гал түймрээс сэргийлэх талаар анхааруулга, санамжийн хуудас зэргийг нь Толгойтын уурхайн ШТС-н хашаа болон уурхайн хотхоны оффисын гадна талбайд байршуулав.

Зураг- 14 Галын аюулаас урьдчилан сэргийлэх анхааруулга, хэрэгслүүд

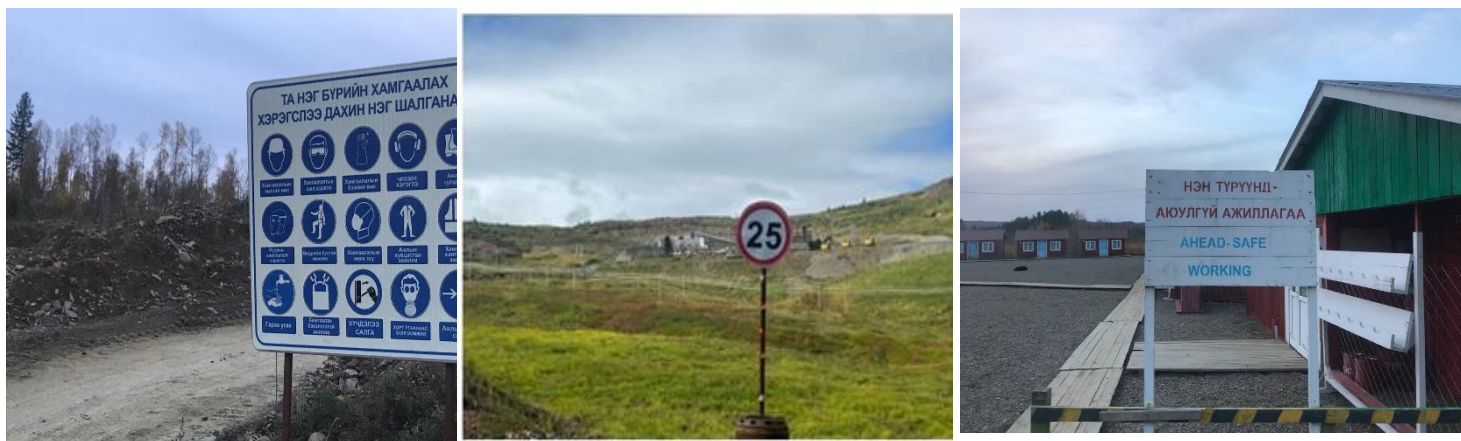
3. Жолоочийн санамсар болгоомжгүй үйлдлээс машин техник мөргөлдөх, хүн амьтан дайрах, мөргөх, чулуун нурангид өртөх зэргээр гэмтээж бэртээх эрсдлийг бууруулах, анхааруулга, замын таних тэмдэг тэмдэглэгээг шаардлагатай газруудад байршуулсан.

Зураг- 15 Анхааруулга, замын тэмдэг тэмдэглэгээ

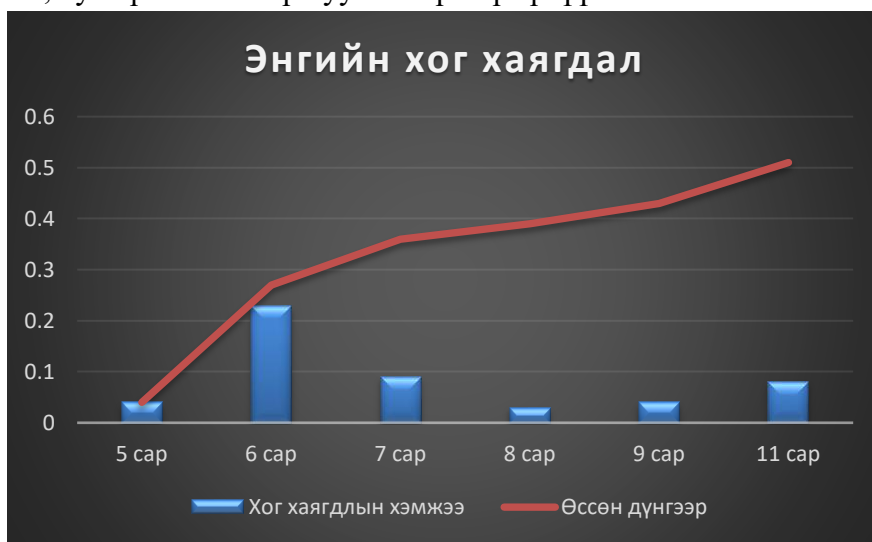
График 6 Толгойтын уурхайгаас гарсан энгийн хог хаягдлын хэмжээ сар бүр, өссөн дүнгээр

Тайлант онд Толгойтын уурхай нь 06 /01-ээс эхлэн үйл ажиллагаа явуулж эхэлсэн. Үүнээс өмнө үйлдвэр угсралтын ажил явагдсан тул хог хаягдлын хэмжээ бага байсан бөгөөд сар 1-2 удаа хог ачилт хийлгэх ажлыг зохион байгуулж байгуулж байсан. хийсэн хог хаягдлын гэрээний дагуу 2024 онд нийт 9 удаа 0.51м³ хог хаягдлыг нийлүүлсэн үзүүлэлттэй байна. Манай уурхай хаягдал дугуй, хаягдал төмөр, хуванцар зэргийг дахин ашиглаж, байгаль орчин, дахин сэргээгдэхгүй түүхий эдийн хэрэглээг багасгах, хэлбэр дүрсийг өөрчлөн бүтээлч байдлаар хэрэглэх зорилго тавин ажилладаг.

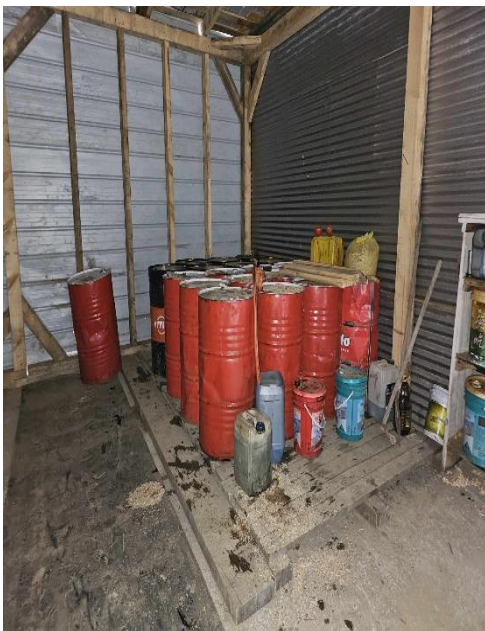
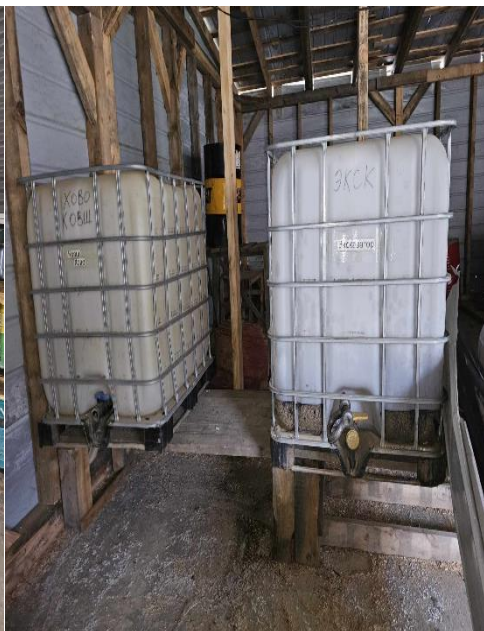
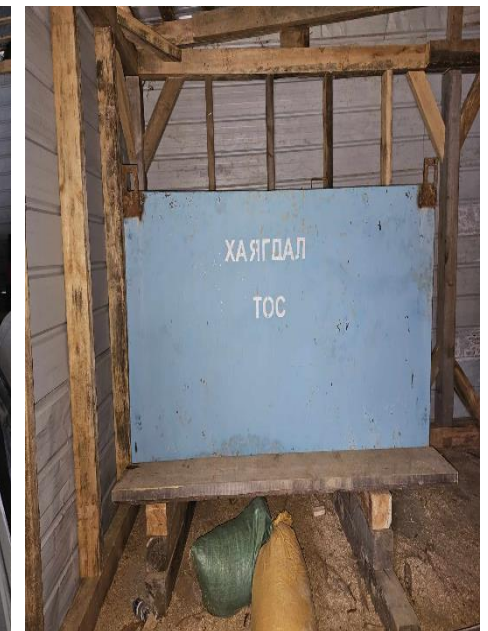
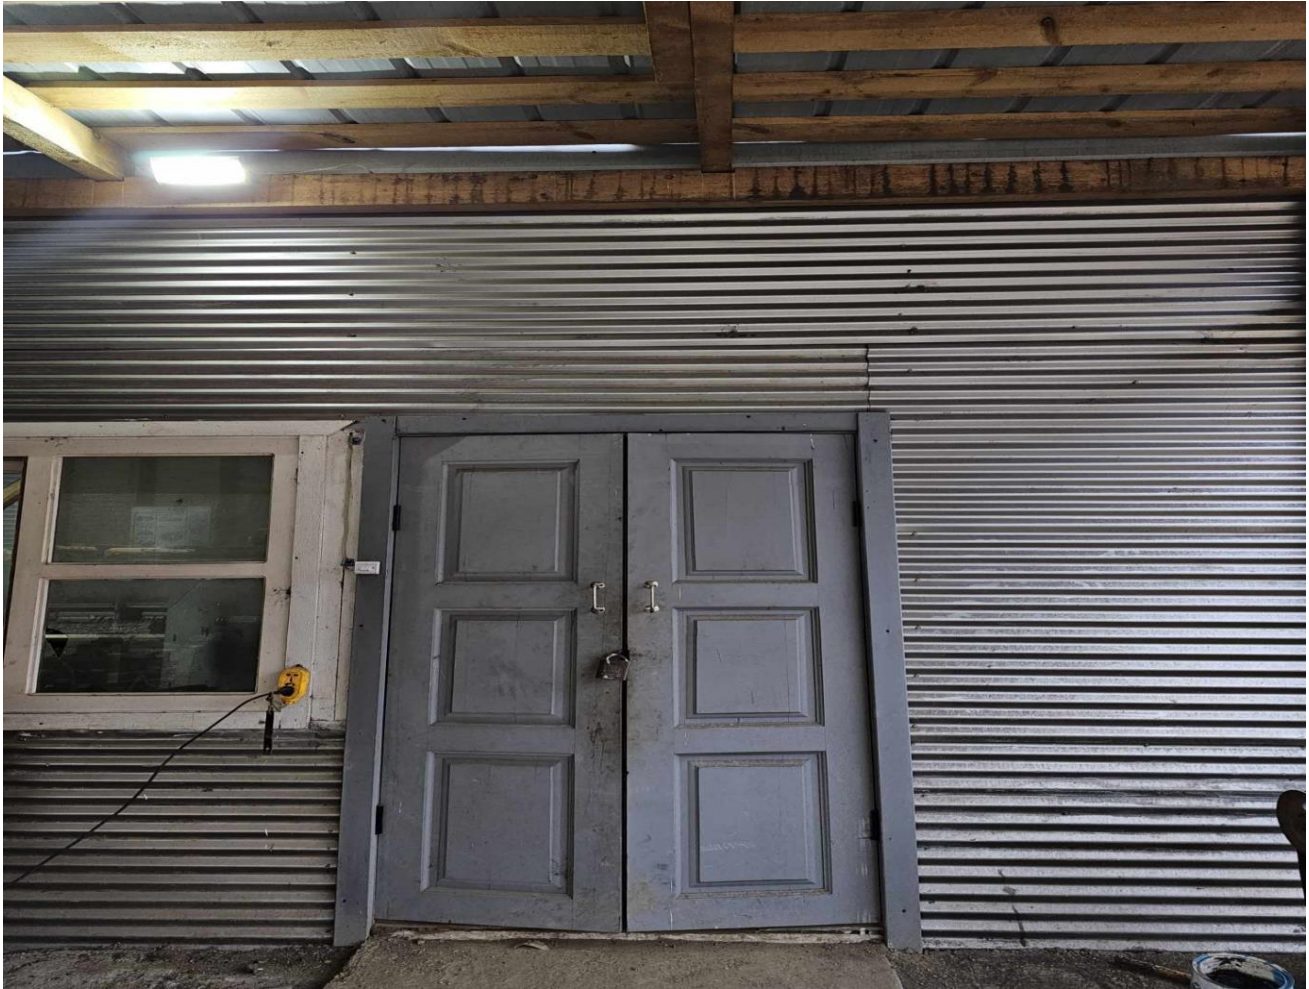
Ди Зэт Энд Ай ХХК-ийн Толгойгын уурхай нь ажилласан тос маслаг 1тн-ын 3-н ёмкость хүлээн авч цуглуулан, “Үлэмж хүдэр” ХХК-д гэрээгээр нийлүүлдэг.

Зураг- 17 Ди Зэт Энд Ай ХХК-ийн Толгойтын уурхайн ажилласан тос масло түр хадгалах цэг

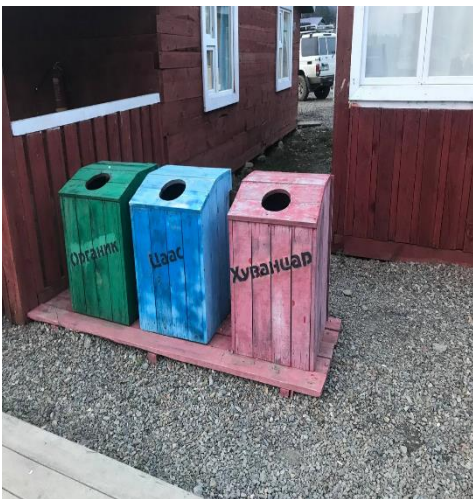
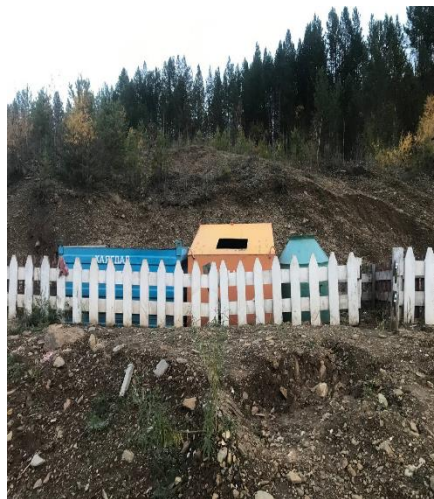
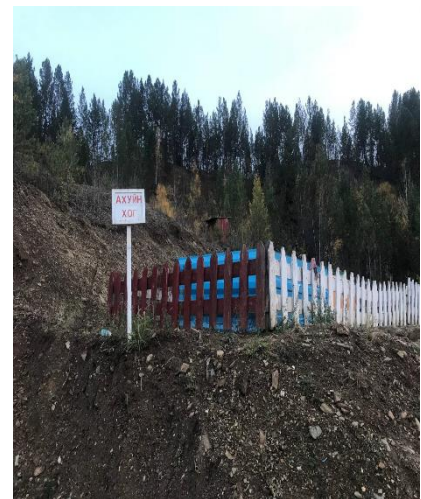
1. Уурхайн кемп орчмын хог хаягдлыг тогтсон нэг цэгт ангилан ялгаж, төвлөрүүлэх зорилгоор төмөр суурьтай, салхинд хийсэхээс сэргийлсэн дээвэр бүхий хаалттай хогийн савыг хаягдал төмрийг дахин ашиглаж хийсэн. Түр хогийн цэгээс хог хаягдал ус, салхиар зөөгдөх, шүүрэл ялгарч хөрсөнд нэвчихээс сэргийлэн, төмөр суурьтай, тасалгаатай, хог хаягдал салхинд хийсэх, нохой, шувуу орохоос урьдчилан сэргийлэх зорилгоор дээвэр бүхий хаалттай түр хогийн цэгийг байгуулан ажиллаж байна. Төслөөс гарах дахин ашиглах ангилан ялгасан хог хаягдал, дахин ашиглах боломжгүй хог хаягдлыг “Үлэмж хүдэр” ХХК-тай хийсэн гэрээний дагуу хог хаягдлыг тээвэрлүүлэн, нэгдсэн хогийн цэгт зайлуулж ажилласан.

Зураг- 19 Хог хаягдал ангилан ялгах хогийн сав хийж байгаа болон хийсний дараах байдал.

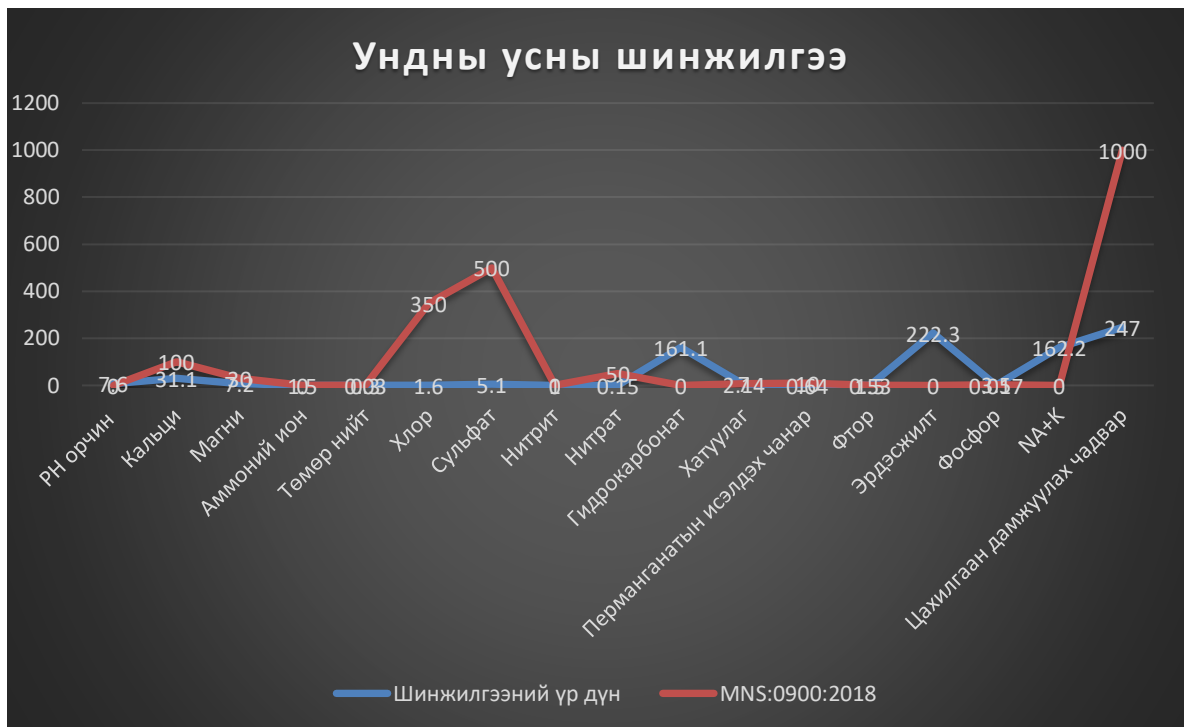
График 7 Унд ахуйн худгийн шинжилгээний дүн /Уурхайн ажиллагсдын кэмийн худаг/.

Толгойтын уурхайн ундны усны шинжилгээг хийлгэхэд MNS 0900:2018 стандартын ЗДХ-ээс давсан үзүүлэлт байхгүй байна.

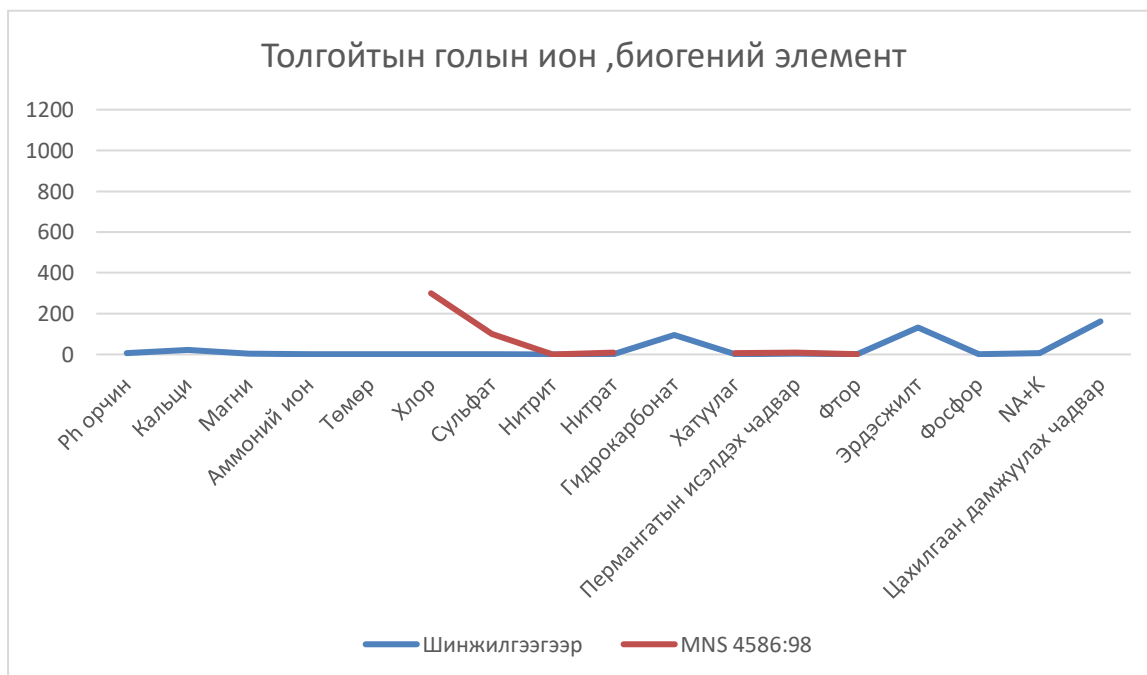
График 8 Толгойтын голын шинжилгээний дүн.

Толгойтын голын усны химийн шинжилгээний үр дүнд сульфат МУ-ын стандарт хэмжээнд , хатуулаг хэвийн байна. Усны хатуулаг энэ бүс нутагт нийтлэг, байгалийн зохилдлогоотой бөгөөд сульфат хэвийн хэмжээнд байна. Голын усанд агуулагдах
