**БУЛГАН АЙМГИЙН БҮРЭГХАНГАЙ СУМЫН НУТАГТ БАЙРЛАХ ТУУЛЫН ЗҮҮН
ДЭНЖ 1-3 ТӨСЛИЙН 2024 ОНЫ БАЙГАЛЬ ОРЧНЫ МЕНЕЖМЕНТИЙН
ТӨЛӨВЛӨГӨӨНИЙ БИЕЛЭЛТИЙН ТАЙЛАН**

**БУЛГАН АЙМГИЙН БҮРЭГХАНГАЙ СУМЫН НУТАГТ БАЙРЛАХ “ТУУЛЫН ЗҮҮН
ДЭНЖ 1-3” ТӨСЛИЙН 2024 ОНД ХЭРЭГЖҮҮЛСЭН БАЙГАЛЬ ОРЧНЫ
МЕНЕЖМЕНТИЙН ТӨЛӨВЛӨГӨӨНИЙ БИЕЛЭЛТИЙН ТАЙЛАН**
/АШИГТ МАЛТМАЛЫН ТУСГАЙ ЗӨВШӨӨРЛИЙН ДУГААР MV-000181
АЖ АХУЙН НЭГЖИЙН РЕГИСТРИЙН ДУГААР 5076285/

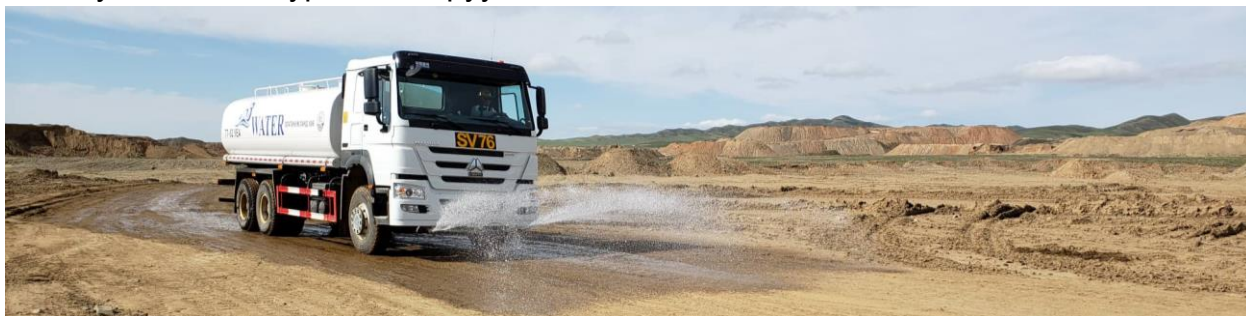
Зураг № 2.1. Технологийн зам усалгаа хийгдэж буй байдал.

1. Уурхайн тоосжилтыг багасгахын тулд олборлолт явуулж буй талбай, технологийн зам, гадаад овоолго, тээврийн хэрэгслийн дотоод зам талбайг графикын дагуу услаж бүртгэлжүүлж байна. Технологийн зам усалгаа хийгдэж буй байдлыг зураг 1-т харуулав.

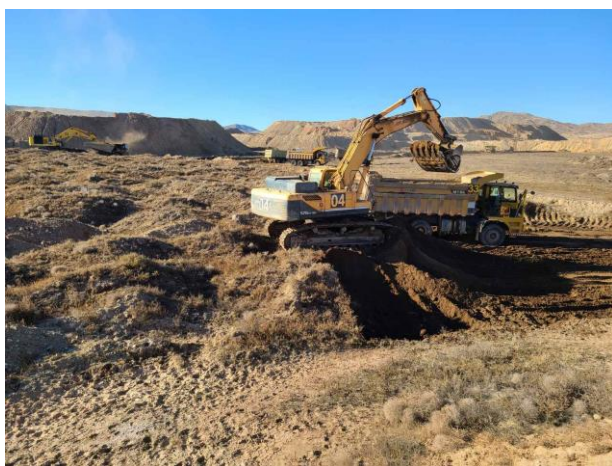
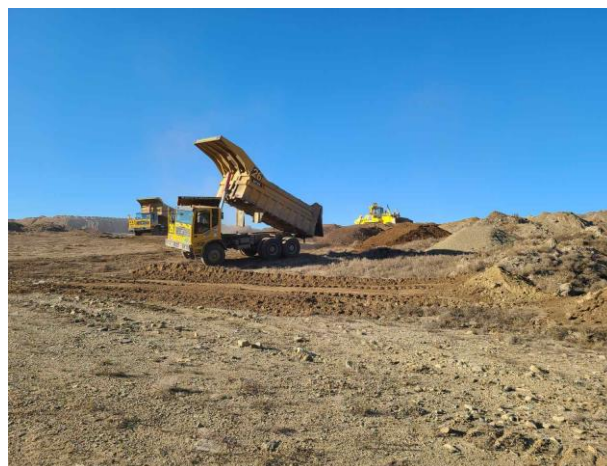
Зураг № 2.3. Үржил шимт хөрсийг хуулж буй байдал.

1. Уурхайн олборлолтод өртөх үржил шимт хөрсийг хуулан авч 10,720 м³ хөрсийг шимт хөрсний овоолгод нөөцөлж авсан. Үржил шимт хөрсний тээврийг зураг 3-т харуулав.

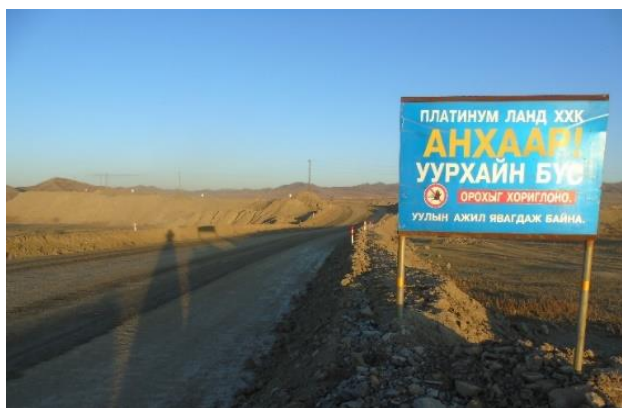
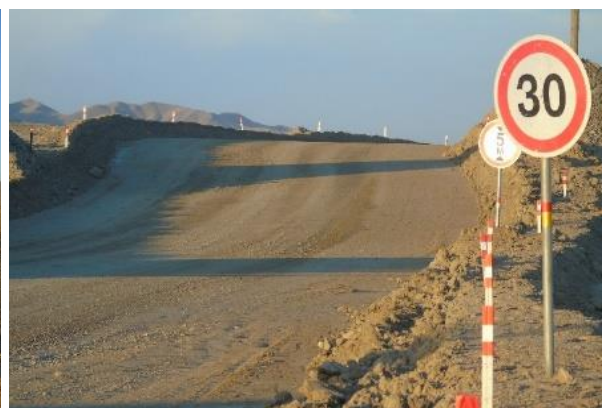
Зураг № 2.4. Уурхайн технологийн зам арчилгаа.

2. Үржил шимт хөрсийг хадгалахдаа 4 метрийн өндөртэй овоолго үүсгэж, 18⁰- аас хэтрүүлэхгүй хадгалж байна.
3. Олон салаа зам гаргаж хөрс талхлахаас урьдчилан сэргийлж технологийн замыг байгуулан тэмдэг тэмдэглэгээг байршуулсан.

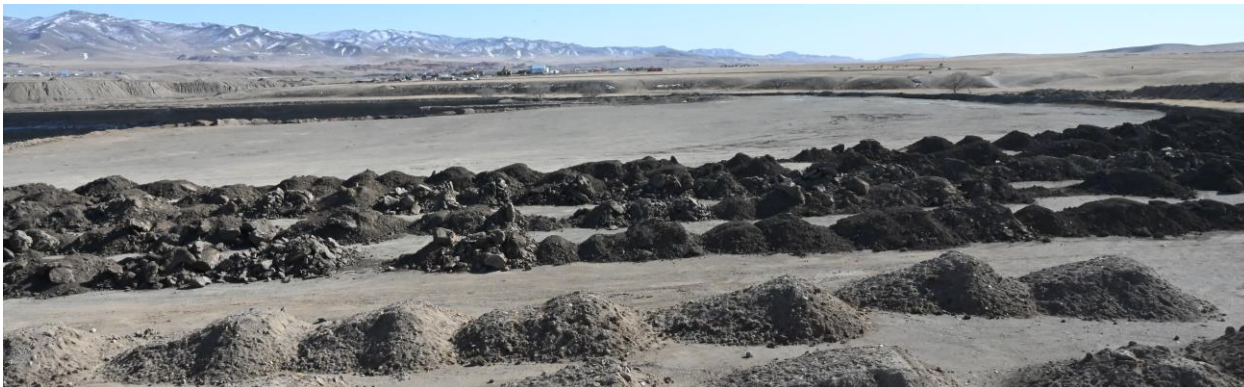
Зураг № 2.5. Техникийн нөхөн сэргээлт хийгдэж буй байдал.

4. Уурхайн олборлолтын явцад техникийн нөхөн сэргээлт хийж хэлбэржүүлэх, тэгшлэх, үржил шимт хөрсөөр хучих зэргээр техникийн нөхөн сэргээлтийг хийж байна.

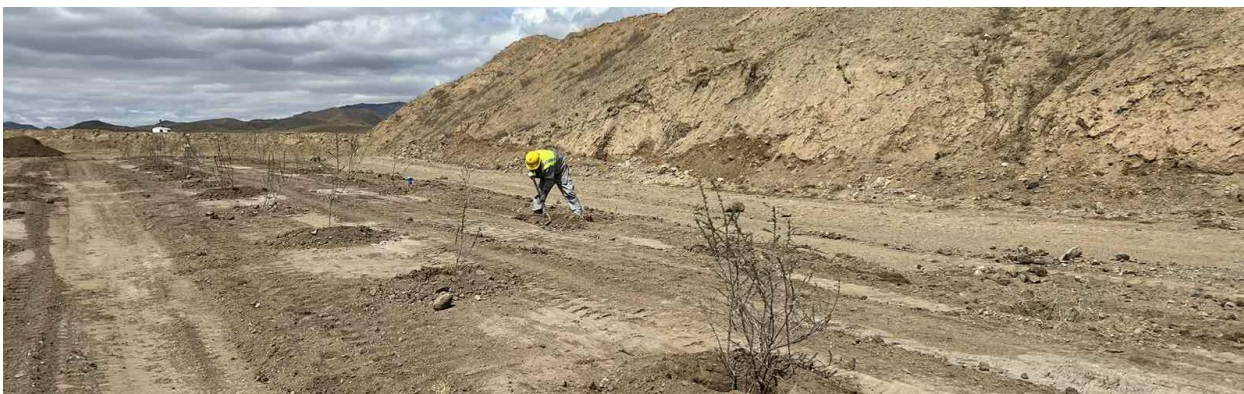
Зураг № 2.6. Хөрсөн бүрхэвчийг хамгаалж биологийн нөхөн сэргээлт хийсэн байдал.

5. Техникийн нөхөн сэргээлт хийсэн газарт модны суулгацуудыг тариалж, биологийн нөхөн сэргээлтийг хийсэн.

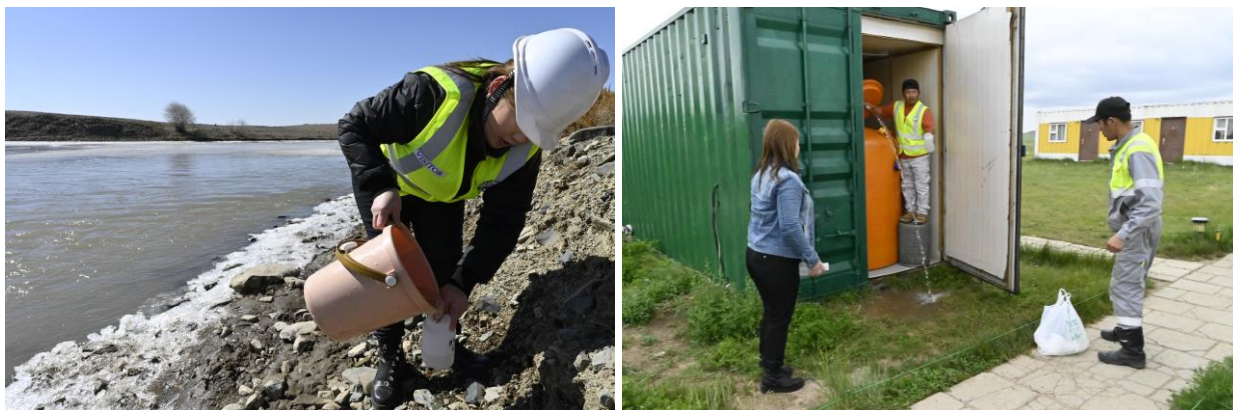
Зураг № 2.8. Усны дээжийг авч буй байдал.

Гадаргын ус нь баяжуулах хэсгийн ашиглагдсан ус буюу эргэлтийн усан сан, газрын доорх ус нь ахуйн хэрэглээнд хэрэглэгддэг ундны ус юм. Ундны усны гүний нэг худагтай бөгөөд энгийн болон хамгаалалтын эрүүл ахуйн бүсийг тогтоож хашаажуулсан.

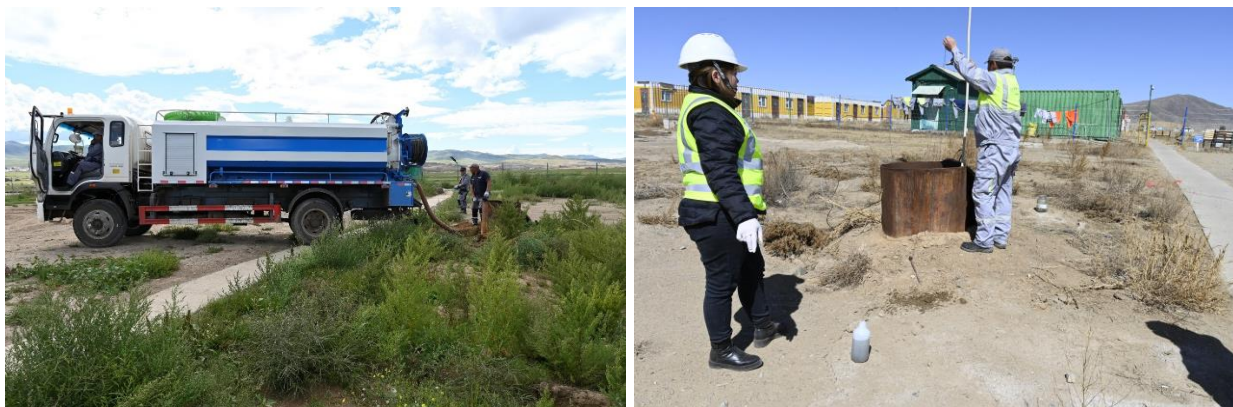
Зураг № 2.9. Бохир ус соруулж буй байдал.

Бохир усыг битүүмжлэл сайтай, ус нэвтрэхгүй төмөр юмкосонд хуримтлуулдаг буюу, бохирын цооногоос дээж авч шинжилгээнд хамруулсан.

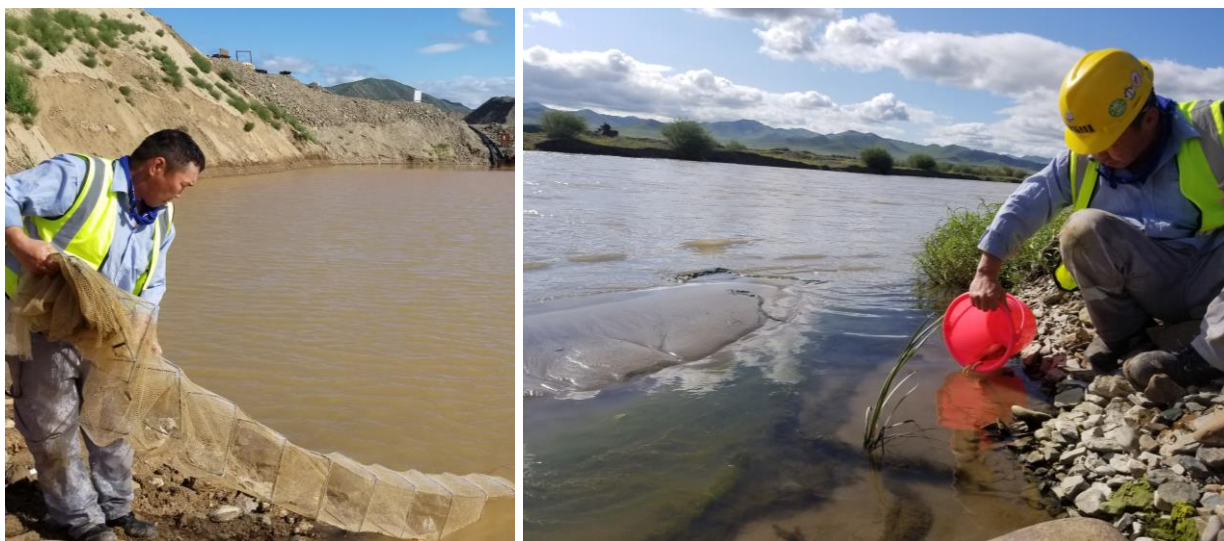
Зураг № 2.13. Эргэлтийн усан санд үржсэн загасыг голруу нүүлгэн шилжүүлж буй байдал.

4. Баяжуулах үйлдвэрийн технологийн хэрэгцээнд гадаргын усыг соруулах үед загас нь эргэлтийн усан сан руу сорогдож түүнд үржсэн загасыг гол руу нүүлгэн шилжүүлэх ажиллагааг хэрэгжүүлж ажилласан.

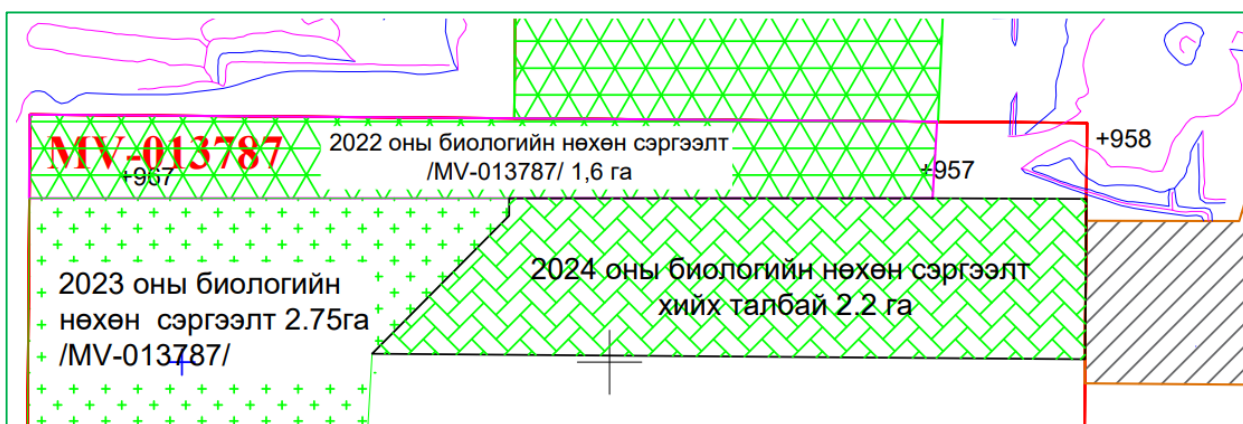
Зураг № 3.1. Биологийн нөхөн сэргээлт хийгдэхээр төлөвлөсөн талбай.

2024 оны биологийн нөхөн сэргээлтийг жимсний аж ахуйн чиглэлээр өөрсдийн мод үржүүлгийн талбайгаас, 3 настай чацарганы суулгацыг хураан авч, хавар 4-5 сарын хугацаанд 2.2 га талбайд тариалахаар төлөвлөсөн. Биологийн нөхөн сэргээлт хийхээр төлөвлөж буй талбайг доорх план зурганд харуулав.

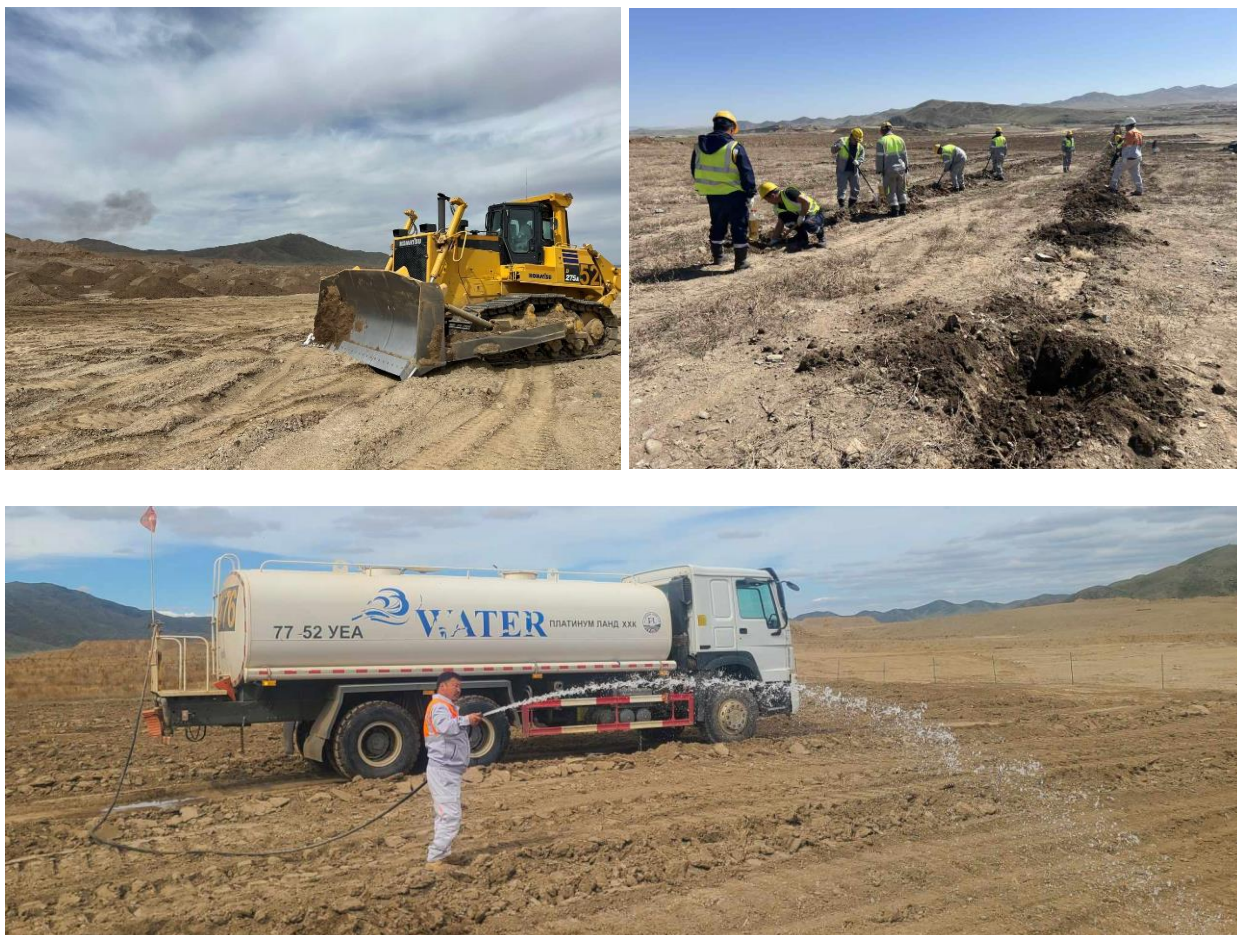
Зураг № 3.2. Биологийн нөхөн сэргээлт хийж буй байдал.

Жимсний аж ахуйн чиглэлээр тусгай зөвшөөрлийн MV-000181 талбайд 2.2га талбайд 3 настай 5000 гаруй чацарганы суулгацыг тариалсан. Усалгаанд, дуслын

системийг суурилуулж сард 3 удаа ханатал усалснаар, ургалтын явц маш сайн жилийн эцсийн байдлаар 95 хувьтай ургасан байна. Нөхөн сэргээлтийн ургасан байдал болон хийгдсэн талбайг доорх зурганд харуулав.

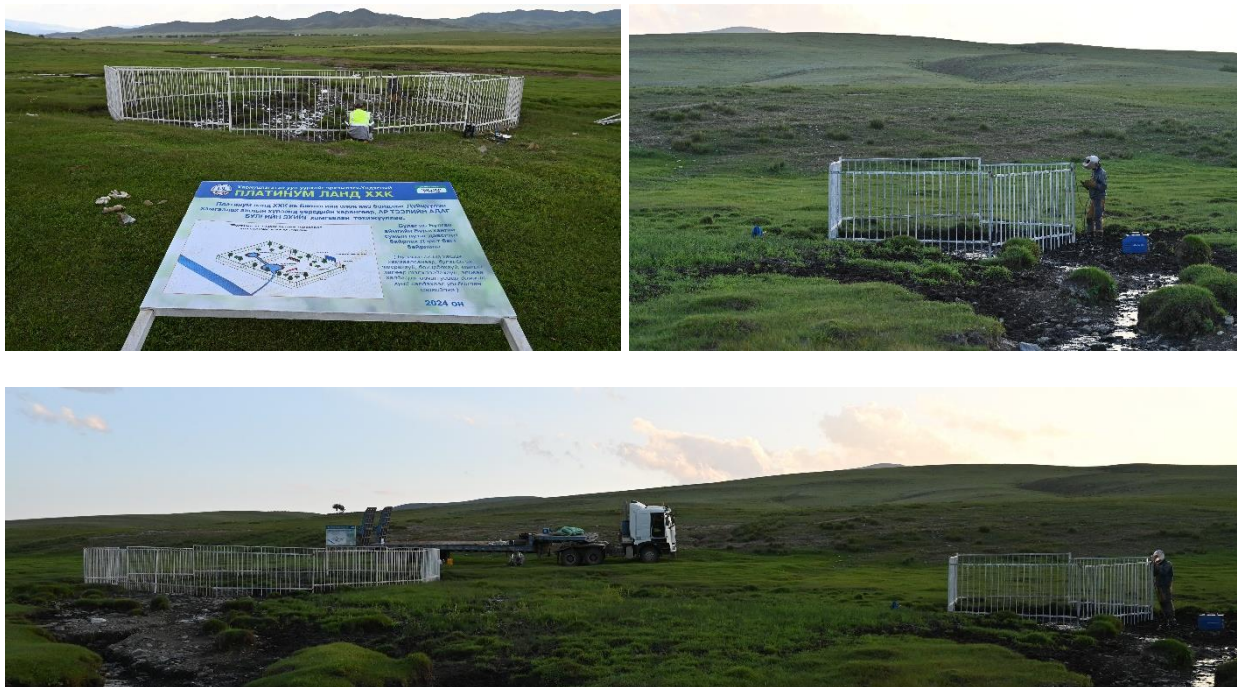
Зураг № 4.1. Булгийн эхийг хашиж орон нутагт хүлээлгэн өгөө.

Төлөвлөгөөний хэрэгжилтийг 2024 оны 8 дугаар сард хийж гүйцэтгэн, нийт 200 м2 талбайг хамруулан 1,5 метрийн өндөртэй, 60 метр хашааг барьж, булгийн эхийг хашиж хамгааллаа. Тухайн булаг нь ойрхон газар хоёр хэсэгт оргилж байсан ба тус тусад нь хашиж хамгааллаа. Эхийг хашиж хамгаалсан ажлын үйл явцыг доорх фото зурагнуудад харууллаа.

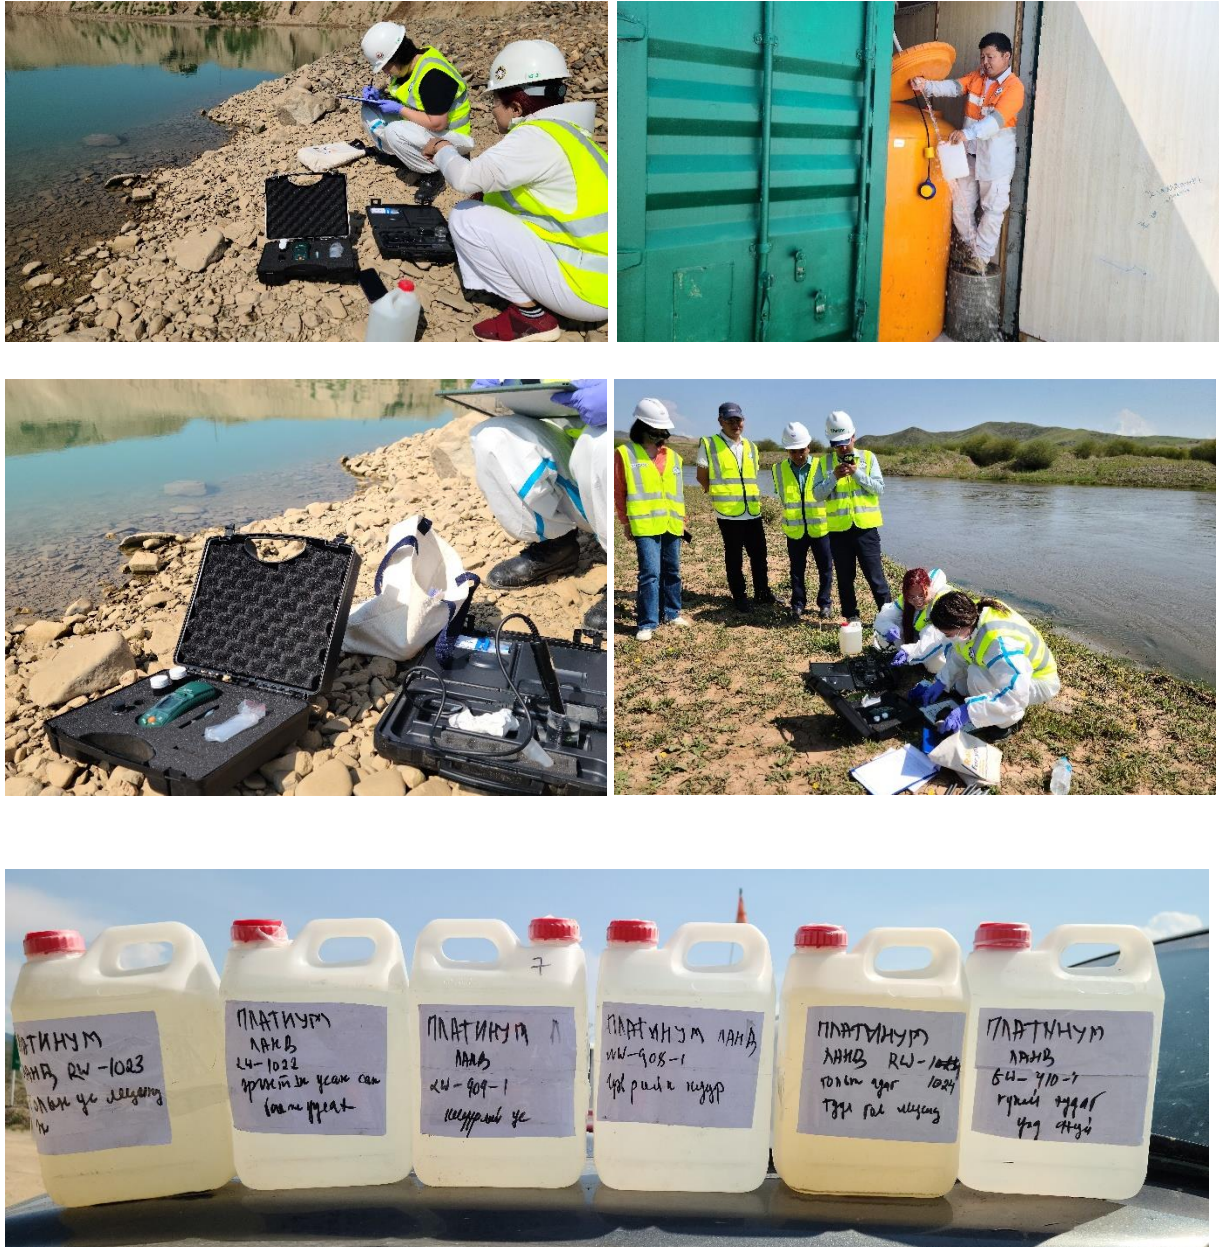
Зураг № 9.2. Гадаргын болон гүний уснаас дээж авч шинжилгээнд хамруулсан байдал.

Усны бохирдол буюу чанарыг шинжлүүлэхээр гадаргын ус болон газрын доорх усыг хамруулсан. Гадаргын ус нь баяжуулах хэсгийн ашиглагдсан ус буюу эргэлтийн усан сан, газрын доорх ус нь ахуйн хэрэглээнд хэрэглэгддэг ундны ус юм. Ундны усны гүний нэг худагтай бөгөөд энгийн болон хамгаалалтын эрүүл ахуйн бүсийг тогтоож хашаажуулсан.

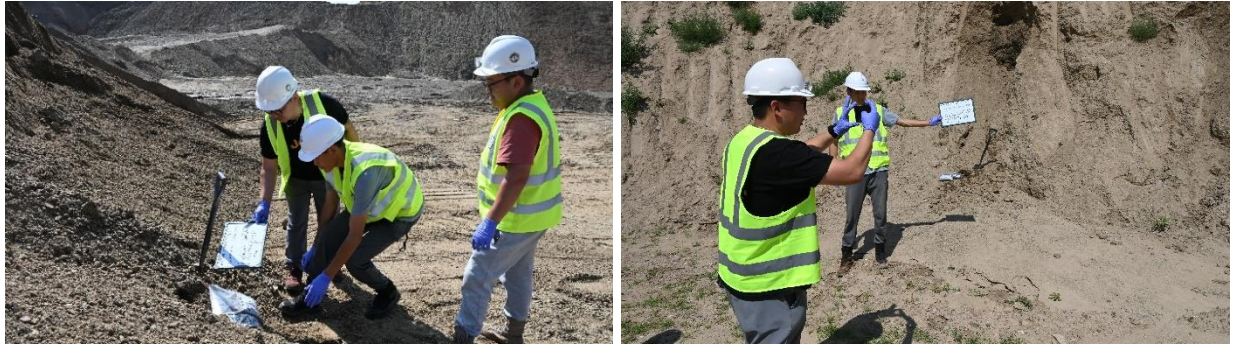
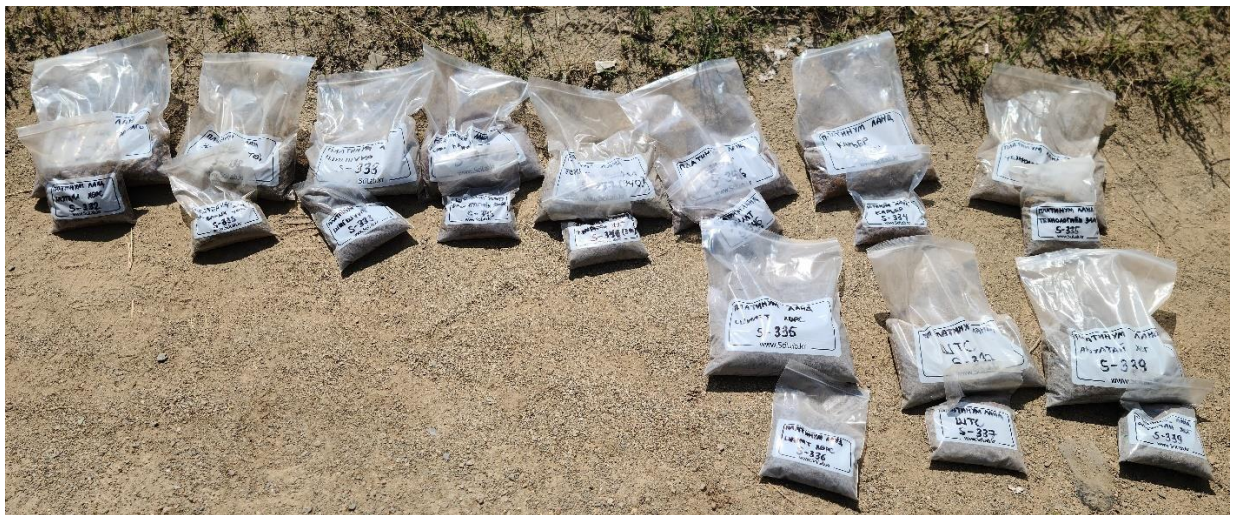
Зураг № 9.3. Засвар болон хог хаягдлын цэгээс дээж авч шинжилгээнд хамруулсан байдал.

Хөрсөн дэх хүнд металлын агууламж, элементийн хувь, хөрсний химийн үндсэн үзүүлэлт, хөрсний механик бүрэлдэхүүний хувийг тодорхойлсон шинжилгээг улирал бүр Булган аймгийн Ус цаг уур орчны хяналт шинжилгээний төвийн харьяа байгаль орчны шинжилгээний лаборатори, байгаль орчны судалгаа шинжилгээний төвд өгч тогтмол шинжлүүлсэн. Нийт 13 цэгээс хөрсний дээжийг авч шинжилгээг хийлгэн, хөрсөн дэх агууламжууд зөвшөөрөгдөх хэмжээнд байна.

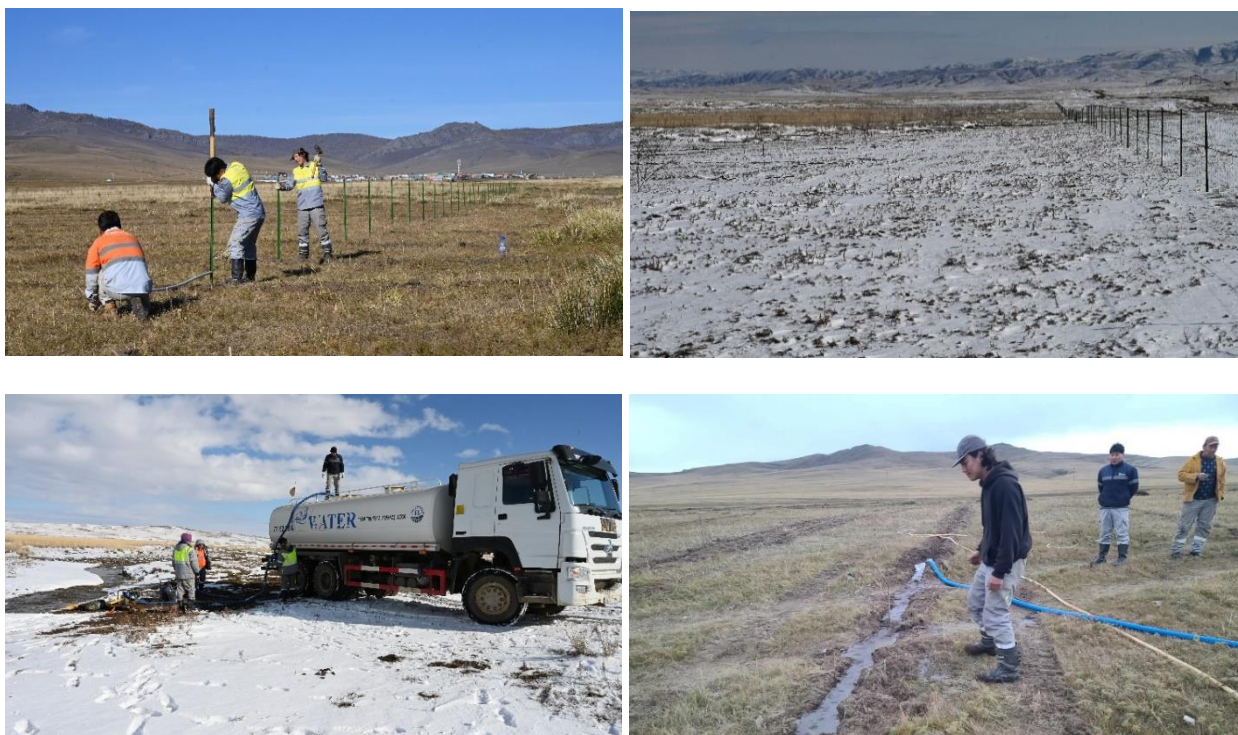
Зураг №12.4. Хашаа хамгаалалтыг хийж, модны усалгаа хийж буй байдал.

Нийт 30 га талбайд тариалсан төгөлүүдийг бүхэлд нь хашиж хамгаалахаар 3 км бэлчээрийн торон хашааг барьж, модны хамгаалалтыг хийлээ. Цаашид модны суулгацуудыг байгальд дасан зохицох хүртэл нь арчлан хамгаалж, намрын цэнэг усалгааг хийсэн байна.
