“Эм Жи Жи И Си” ХХК нь Төв аймгийн Заамар сумын нутагт орших Ар наймган нэртэй 1.2 га талбайд техникийн нөхөн сэргээлтийн ажлыг 2024 оны 06 сараас 10 сар хүртлэх хугацаанд гүйцэтгэв. Биологийн нөхөн сэргээлтийн хүрээнд тариалалтаар урд онд бэлдсэн 10 га талбайн 2.2 га хэсэгт биологийн олон зүйлд ургамал тарьж биологийн нөхөн сэргээлтийг хийв. Мөн Дүйцүүлэн хамгаалах ажлын хүрээнд 6, 1 га талбайд техникийн нөхөн сэргээлт хийв. 2024 онд 1 га талбайд 5000 ш хайлаас тарьж ургуулав.

3. НӨХӨН СЭРГЭЭЛТИЙН ТАЙЛАН

**“ЭМ ЖИ ЖИ И СИ” ХХК-ИЙН ТӨВ АЙМГИЙН ЗААМАР СУМЫН
НУТАГТ ОРШИХ MV-004411, MV-004412, MV-000129 ТООТ
АШИГЛАЛТЫН ТУСГАЙ ЗӨВШӨӨРЛҮҮДТЭЙ “АР НАЙМГАНЫ
АЛТНЫ ҮҮСМЭЛ ШОРООН ОРД-1” ТӨСЛИЙН БАЙГАЛЬ ОРЧНЫ
НӨЛӨӨЛЛИЙН НАРИЙВЧИЛСАН ҮНЭЛГЭЭНИЙ ТОДОТГОЛ
ТАЙЛАН**

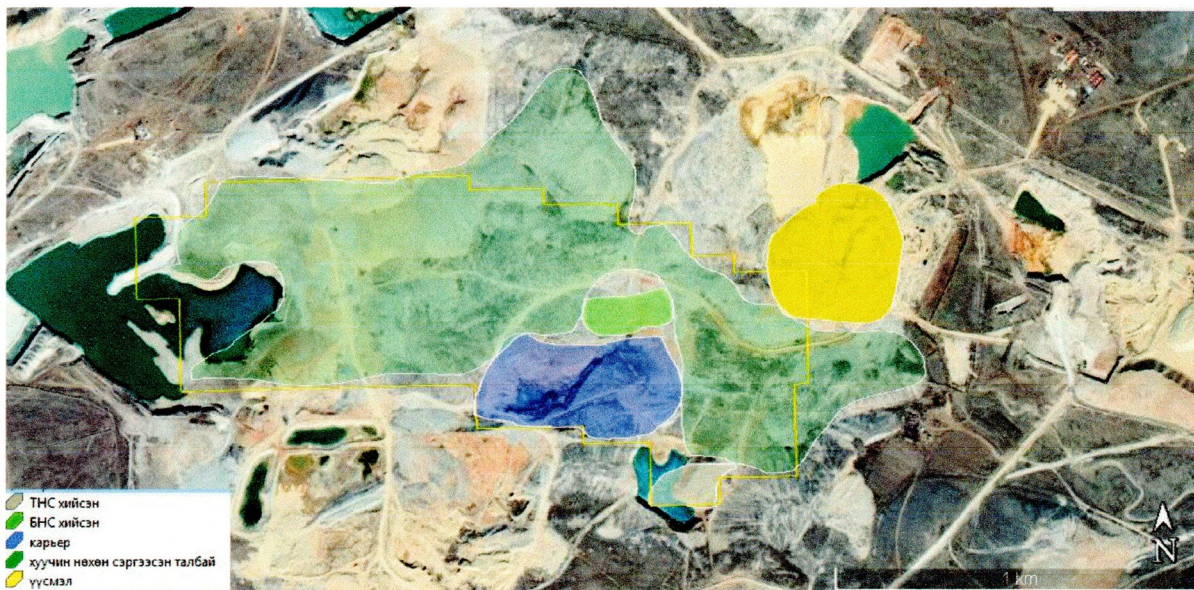
Зураг 3.1 Уурхайн газар ашиглалтын байдал

"Эм Жи Жи И Си" ХХК нь 2021 онд Төв аймгийн Заамар сумын нутагт орших "Ар наймган" нэртэй МҮ-00129 талбайд 9.3 га техникийн нөхөн сэргээлт – дотоод овоолгын ажлыг үргэлжлүүлэн хийж урд жилүүдийн цэвэр бохирын нуурын талбайг дүүргэн нөхөн сэргээлт хийж гүйцэтгэв. Мөнхүү МҮ-021836 талбайд 8,4 га талбайд техникийн нөхөн сэргээлт дотоод, гадаад овоолго, хэлбэршүүлэх ажлыг явуулж биологийн нөхөн сэргээлтэд бэлтгэн шимт хөрсөөр хучив. Мөн Баянголын аманд дүйцүүлэн хамгаалах ажлын хүрээнд 5 га газарт техникийн нөхөн сэргээлт-гадаад овоолгын ажлыг явуулав.

Техникийн нөхөн сэргээлтийн ажлыг нийт 2 ширхэг Northbenz, 2 ширхэг ХОВО 371 маркийн автосамосвал, 1 ширхэг САТ-349 маркийн экскаватор, 2 ширхэг SD-300 маркийн дугуйт ачигч, 1 ширхэг Коматцу маркийн бульдозер тус тус оролцон урд жилүүдэд "Алтандорнод" ХХК ний хаягдал нуурын ухмал нүх хэсэгт дүүргэхэд дотоод овоолго тэгшлэх, хаягдал овоолгыг ухмал нүх хэсэгт дүүргэлтийг гүйцээж анхдагч гадаргуутай ижил түвшинд болгон биологийн нөхөн сэргээлт хийхэд бэлэн болгосон юм.

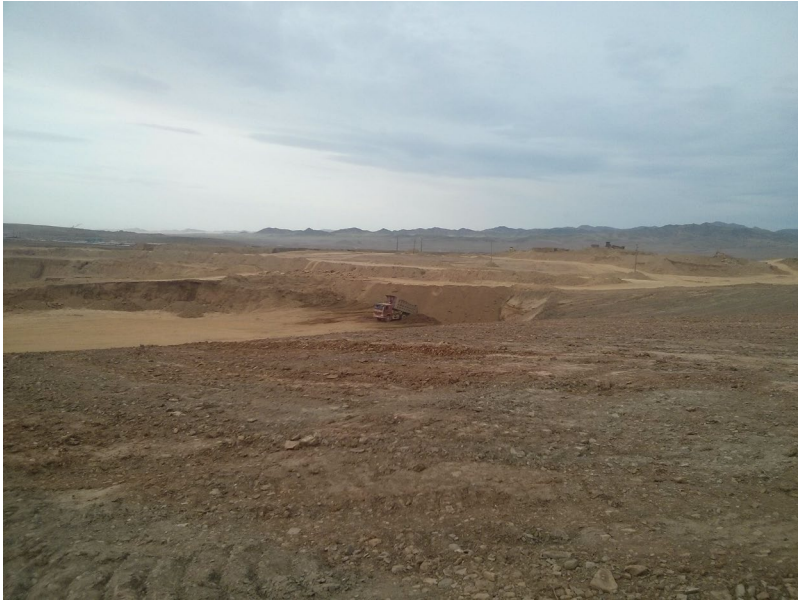
Зураг 3.2 Дүүргэлтийн ажил гүйцэтгэж байгаа нь

Техникийн нөхөн сэргээлт – дотоод овоолгын 1,2 га талбай нь ухмал нүхийг дүүргэх замаар хийгдэж байгаа бөгөөд ажлын явц 100% тай явж байна. Үүнд: Үүсмэл ордын элсийг баяжуулах явцад гарсан шороог зөөж нүхийг дүүргэх.

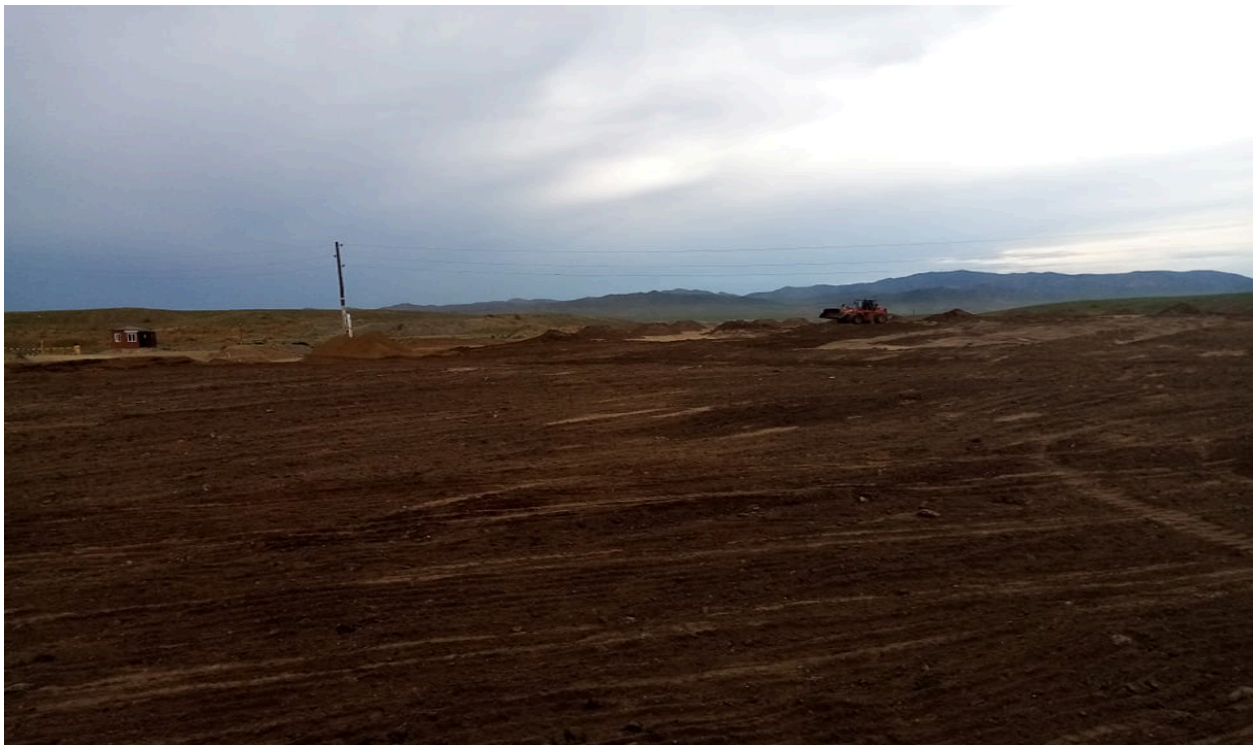
Зураг 3.3 Шимт хөрсөн хучилтын ажил явагдаж байгаа

Техникийн нөхөн сэргээлт - гадаад овоолгын ажил нь нийт 17, 7 га талбайг хамарсан бөгөөд налуу гадаргууг орчных нь гадаргуутай ойртуулан тэгшилж хэлбэршүүлж үржил шимт хөрс дэвссэн болно.

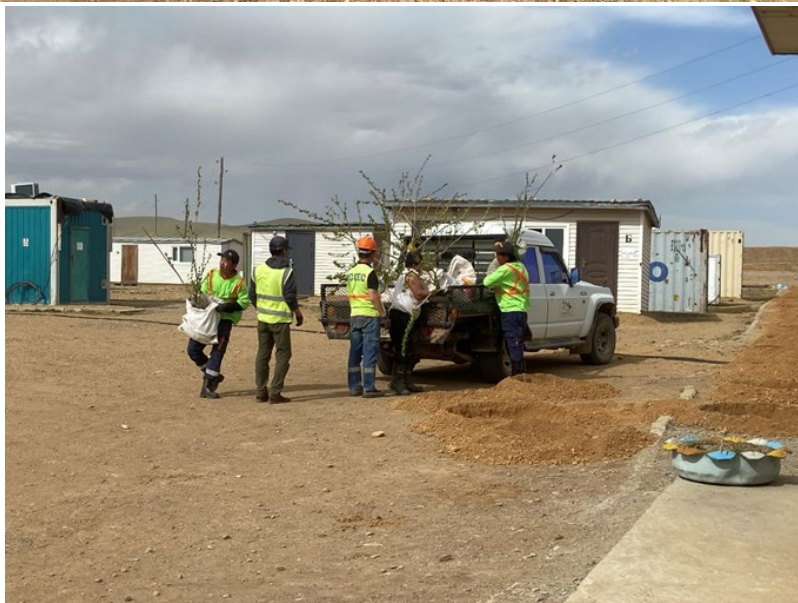
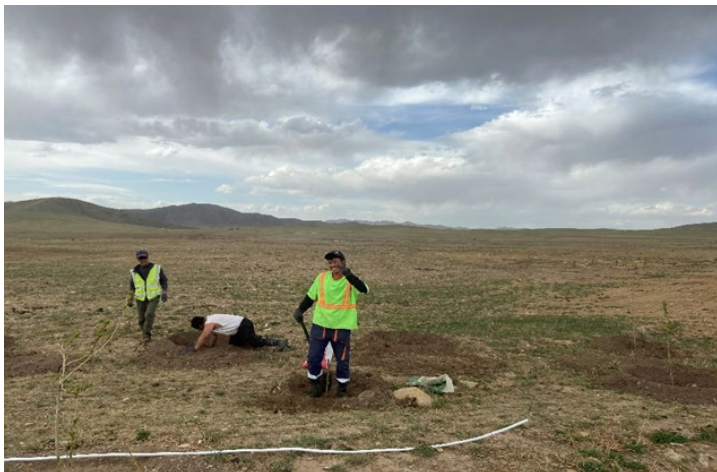
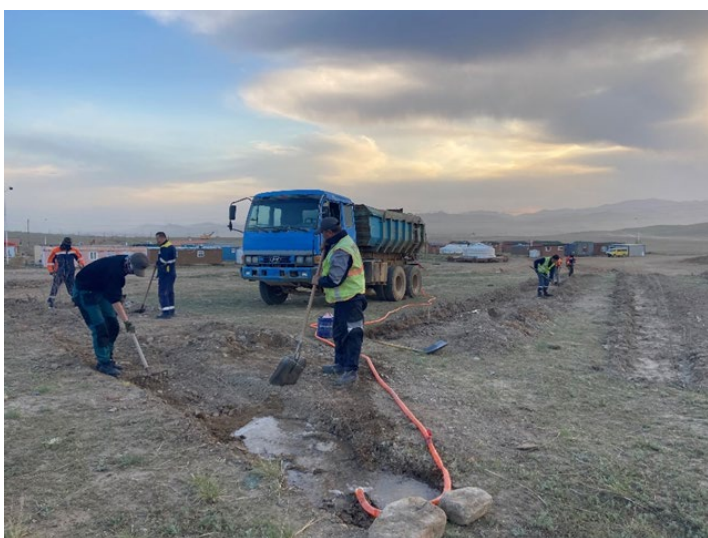
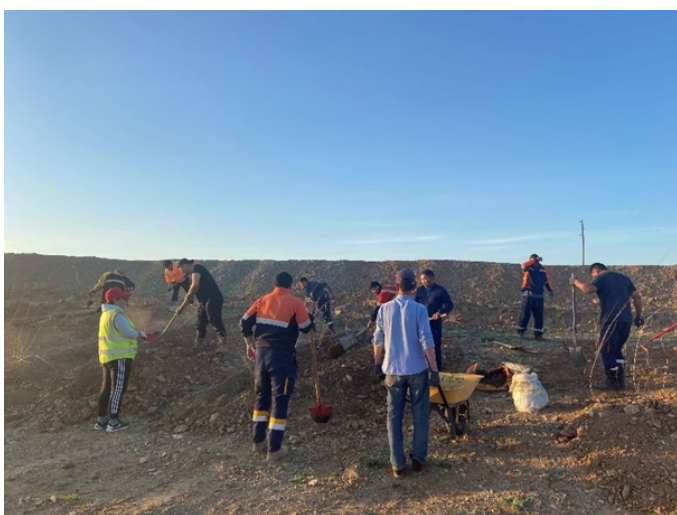
Зураг 3.6 Ойжуулах чиглэлээр нөхөн сэргээлт хийсэн талбай

3.5 Нийт
“

Үндэсний
өдөр”-өөр
үрсэлгээ 600
суулгасан.

Мод тарих
Бургасны
ширхэгийг

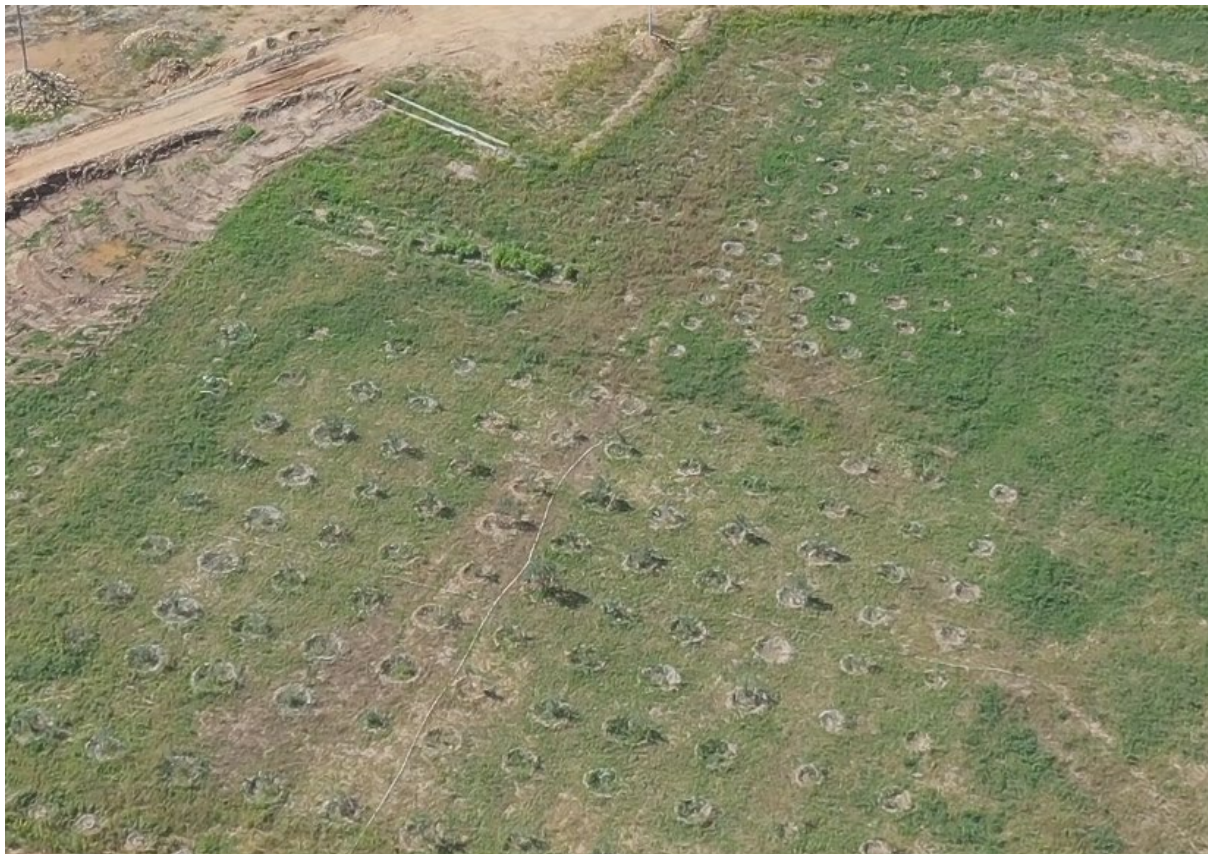
Мөн түүнчлэн энэ онд 2023 оны нөхөн сэргээлтийн талбайд хайлаас модыг харандаалж 6000 ширхэг суулгацыг үржүүлэн 2024 онд суулган арчилан ажиллаж байна.

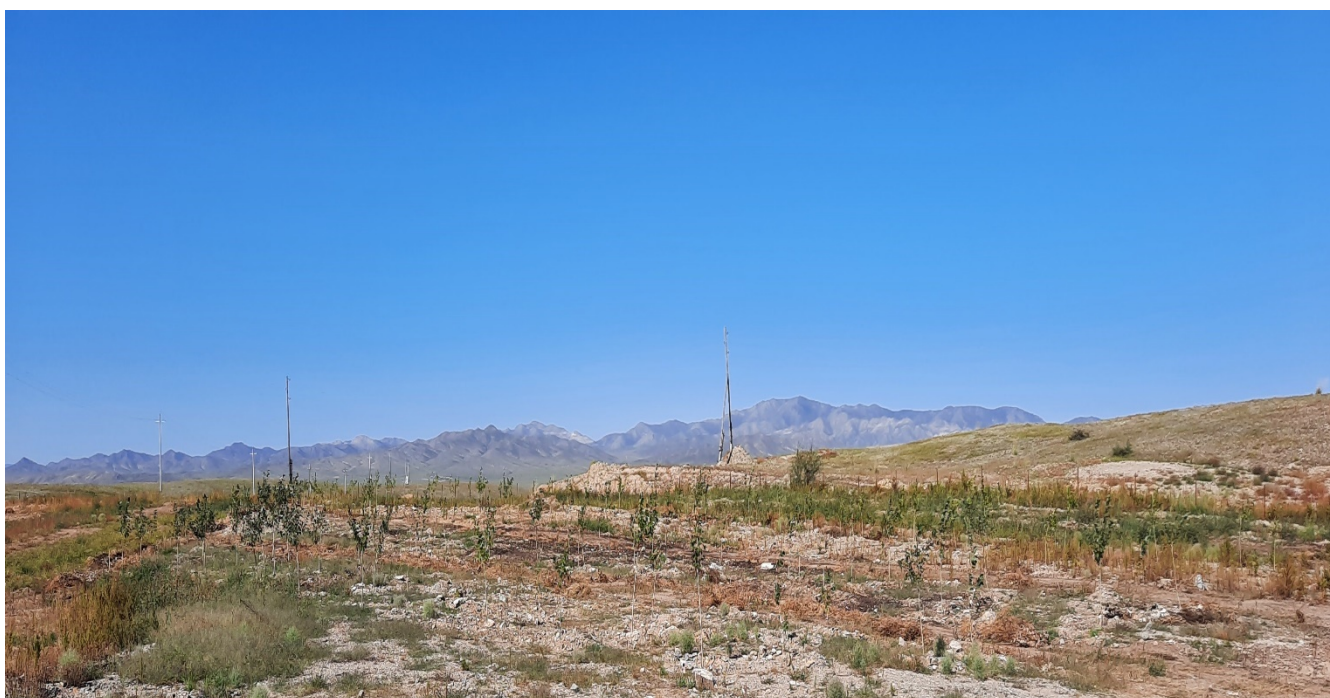
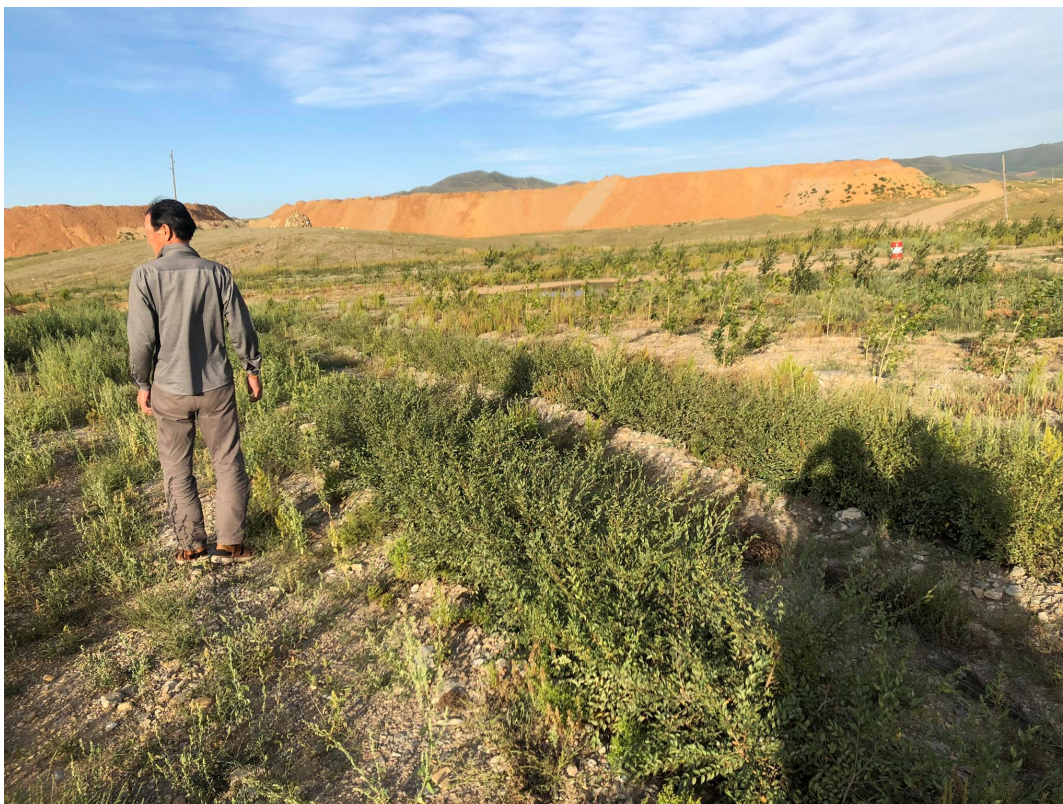
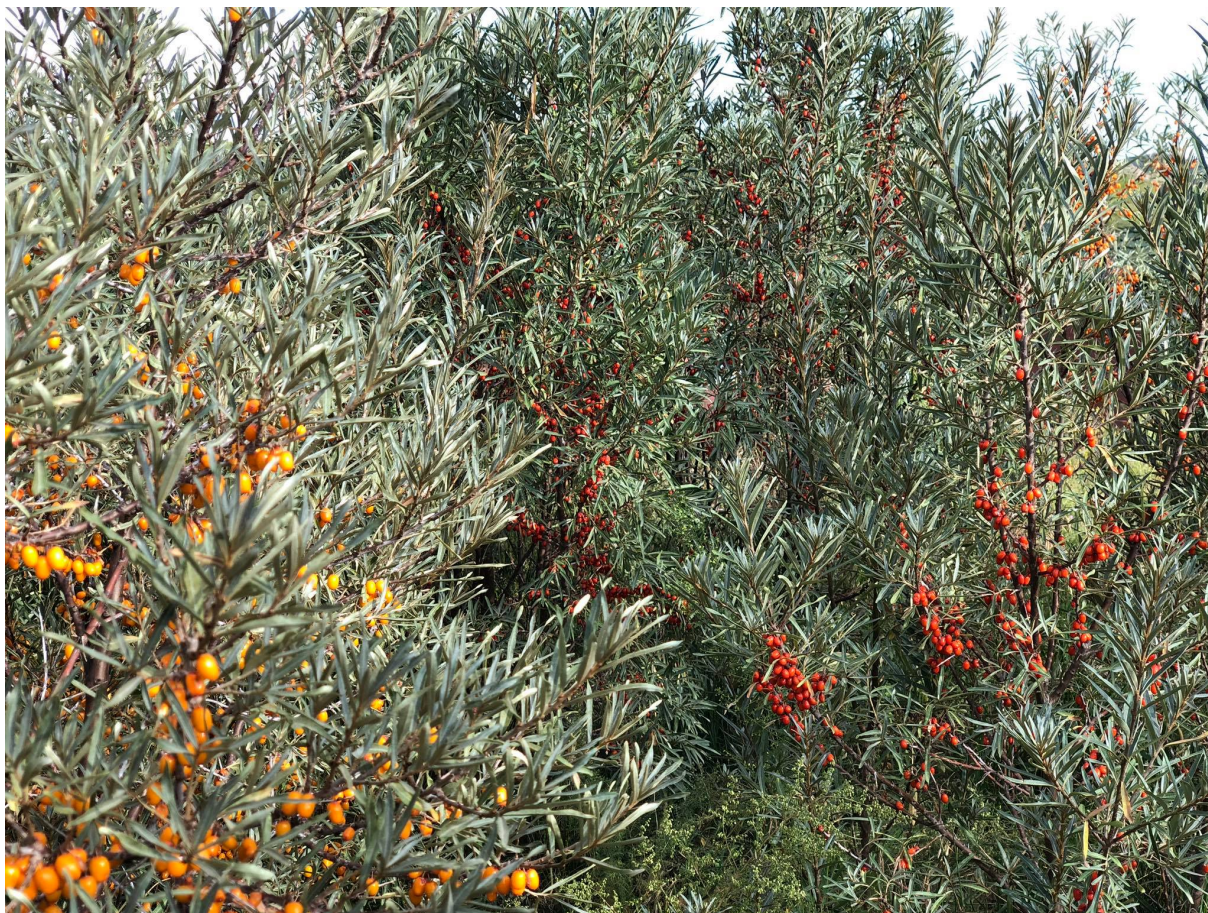
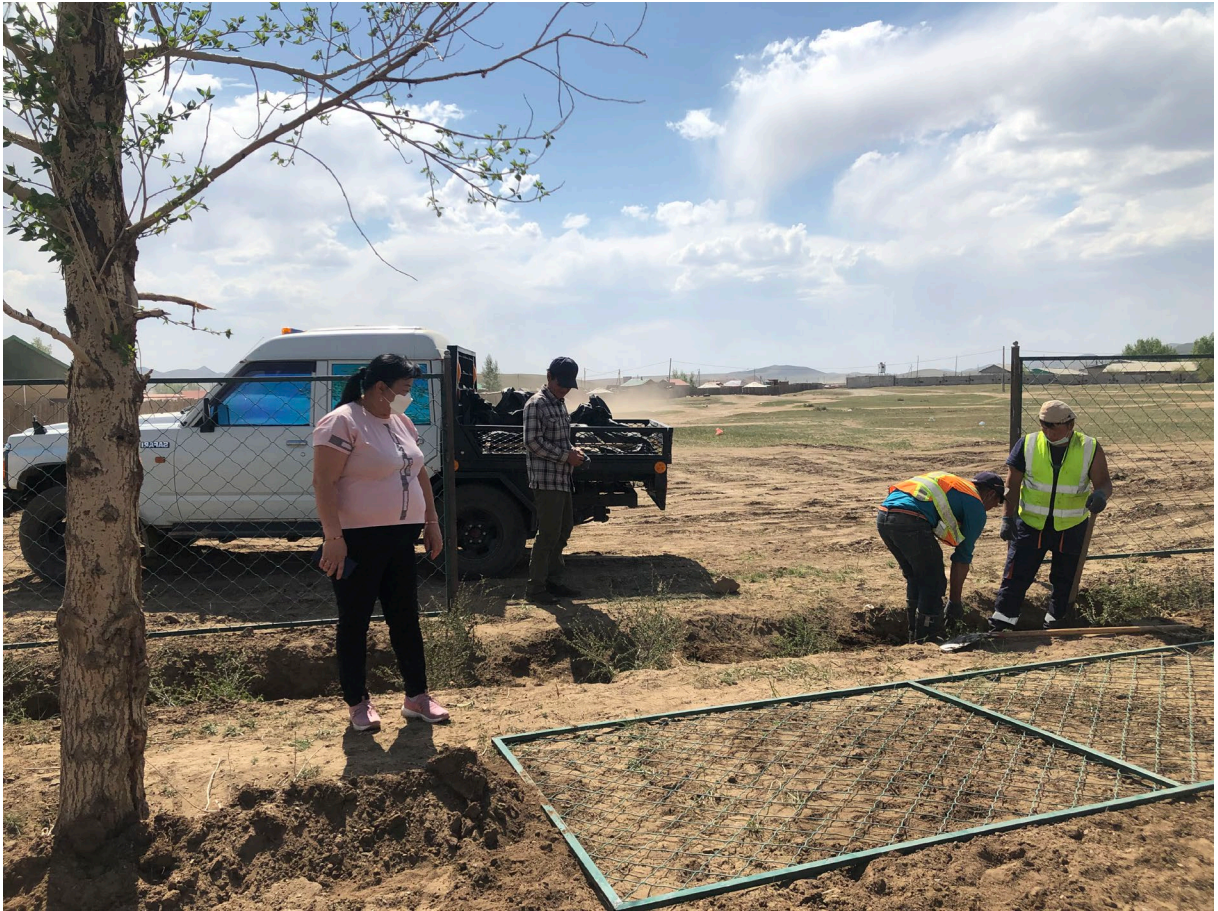
Зураг
3.13
Ойжуул
ах
чиглэлээ
р нөхөн

сэргээлт хийсэн талбай

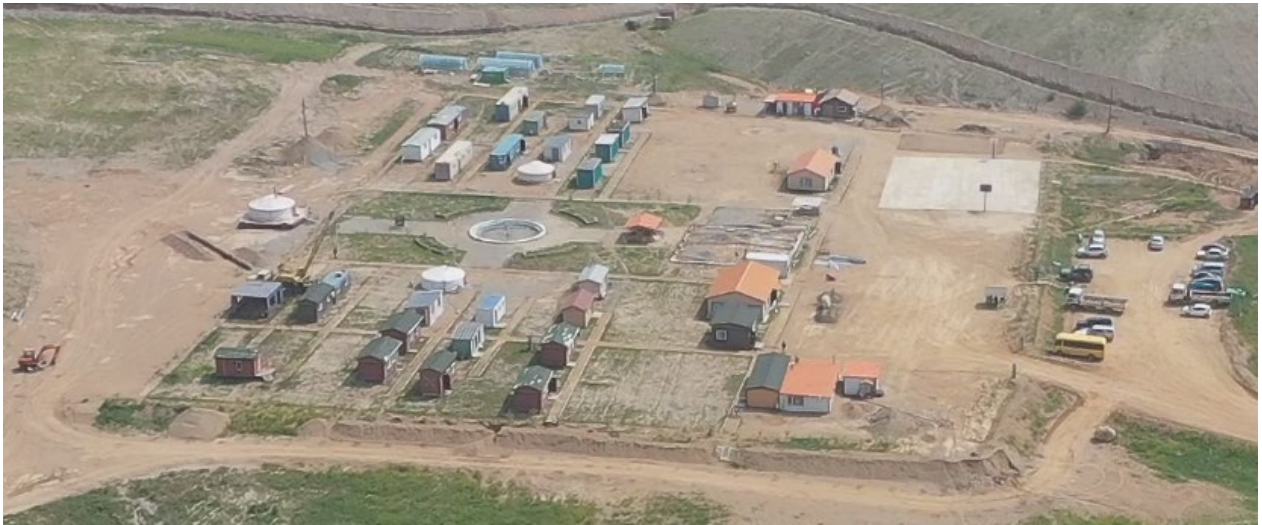
Зураг 4.1 Ажилчдын хотхон

“Эм Жи Жи И Си” ХХК-нь нөхөн сэргээлтийн үйл ажиллагаа явуулах хугацаандаа суурингаас гарах хог хаягдлын хэмжээг эх үүсвэрт нь бууруулах, гарсан хог хаягдлыг байгаль орчинд бохирдол багатайгаар зайлуулах, ангилан ялгав. Суурингаас ахуйн лонх, лааз, цаас, хоолны үлдэгдэл, бусад гэсэн байдлаар нь ангилан хадгалж дахин ашиглагдах хэсгийг нь хоёрдогч түүхий эдийн цэгт нийлүүлэн, үлдэх буюу ашиглагдахгүй хэсгийг хогийн цэгт зайлуулав.
