ДОРНОГОВЬ АЙМГИЙН ЗАМЫН-ҮҮД СУМЫН 3-Р БАГТ БАЙРЛАХ
ЧИНЗАСАГТ ХХК-ИЙН ГААЛИЙН БАТАЛГААТ АГУУЛАХ БОЛОН
ГААЛИЙН ХЯНАЛТЫН ТАЛБАЙ БАЙГУУЛАХ ТӨСЛИЙН
2024 ОНЫ БАЙГАЛЬ ОРЧНЫ МЕНЕЖМЕНТИЙН ТӨЛӨВЛӨГӨӨНИЙ
БИЕЛЭЛТИЙН ТАЙЛАН

/АЖ АХУЙН НЭГЖИЙН РЕГИСТРИЙН ДУГААР: 4491025/

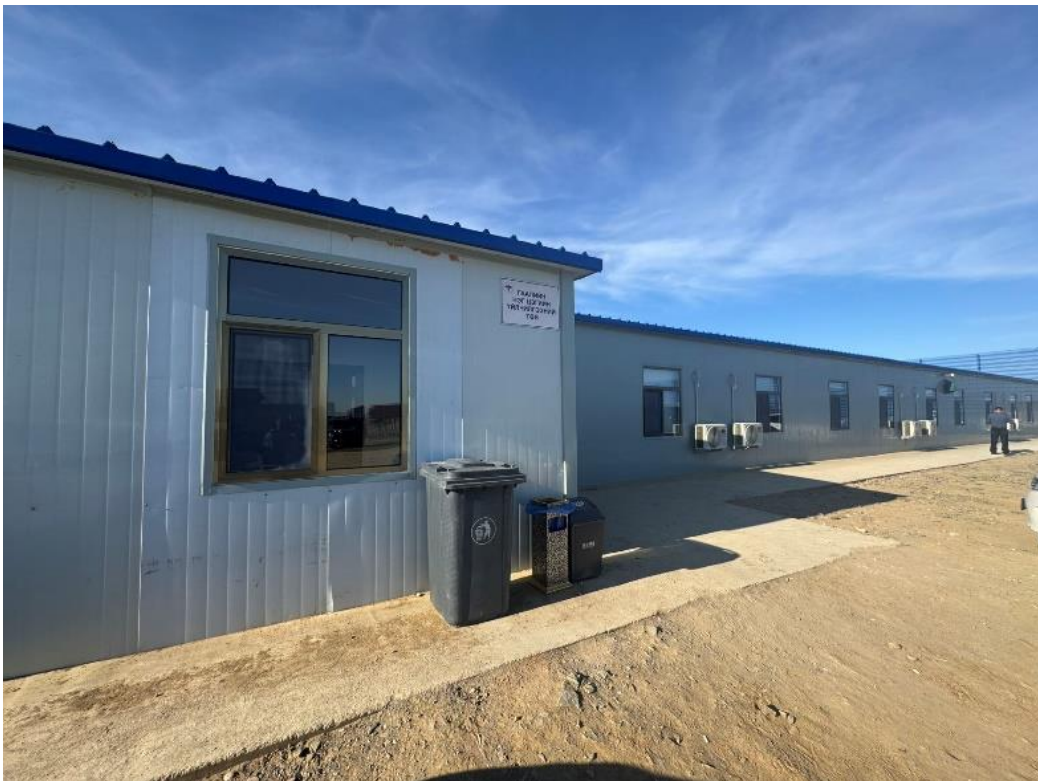
Зураг 3. Оффисын барилга урдаасаа

Оффис. Оффисын байр нь оффисын хэсэг, ажилчдын амрах хэсэгтэй. Оффисын хэсэгт Гаалийн байцаагчийн өрөө, Гаалийн бүртгэгдсэн мэргэжилтний өрөө, Чинзасагт ХХК-н оффисын өрөө 00-н өрөөнөөс бүрдэнэ. Ажилтны амралтын хэсэг нь гал тогоо, 6 амралтын өрөө, 00-н өрөөтэй.

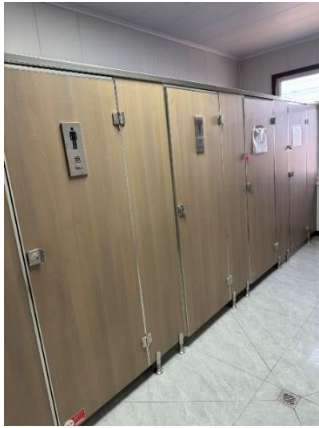
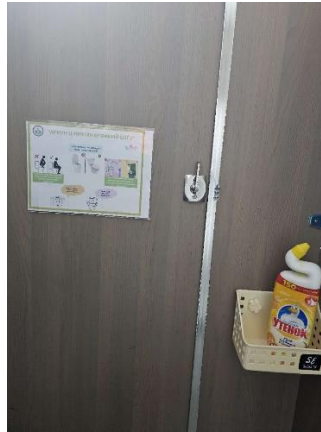
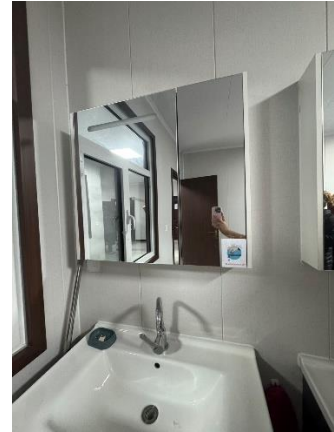
Зураг 7. Оффисын ариун цэврийн өрөө

Оффисын хэсэгт 1 ариун цэврийн өрөө байх ба 4 суултуур 2 тосгууртай. Нойл тус бүрт “Ариун цэврийн өрөөний соёл”-ын мэдээллийн хуудас, ариутгах иж бүрдэлтэй.

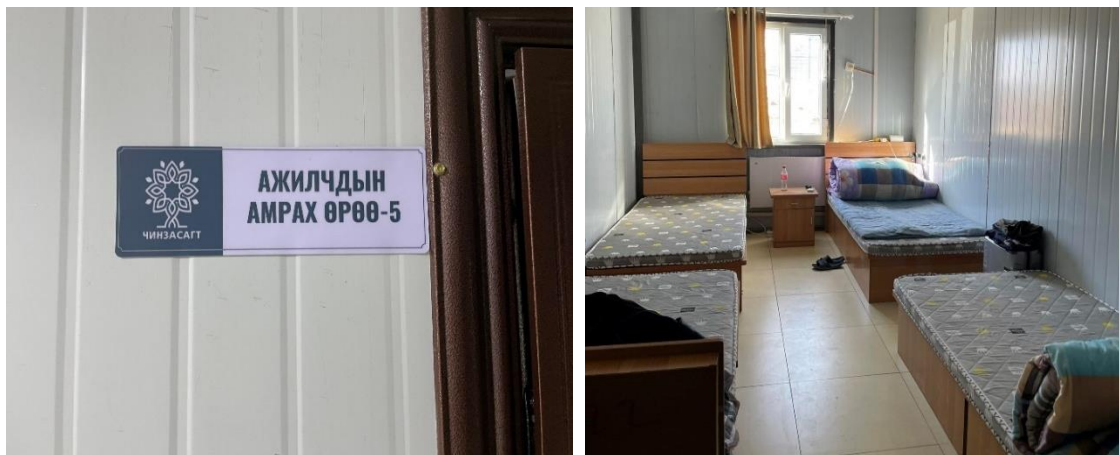
Зураг 12. Ажилчдын амрах өрөө

Ажилчдын хувцас солих, амрах нийт 13 өрөө байна. Өрөө бүрд 3 ширхэг нэг хүний ортой.

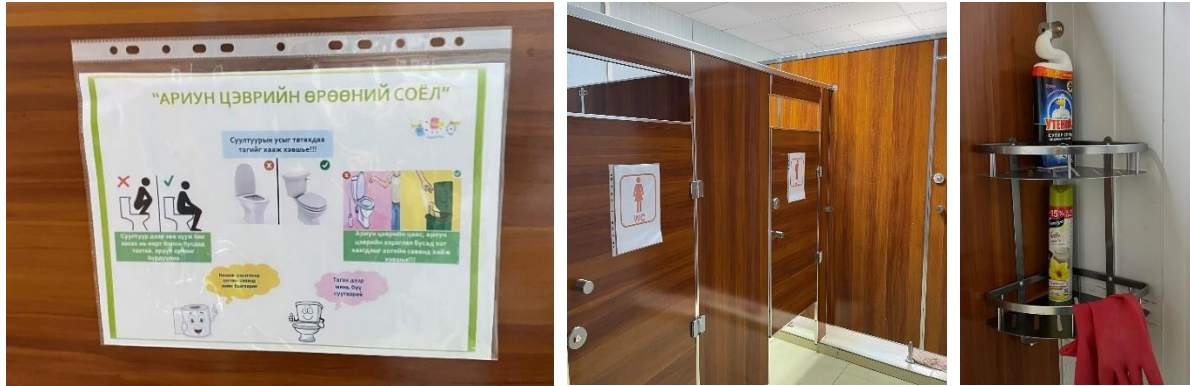
Зураг 13. Ажилчдын байрны ариун цэврийн өрөө

Ажилчдын амрах байранд ариун цэврийн өрөө байх ба нийт 4 ариун цэврийн суултууртай нойлтой. Нойл тус бүрд “Ариун цэврийн өрөөний соёл”-ын мэдээллийн хуудас байна. Мөн нойл тус бүрд ариутгах иж бүрдэлтэй.

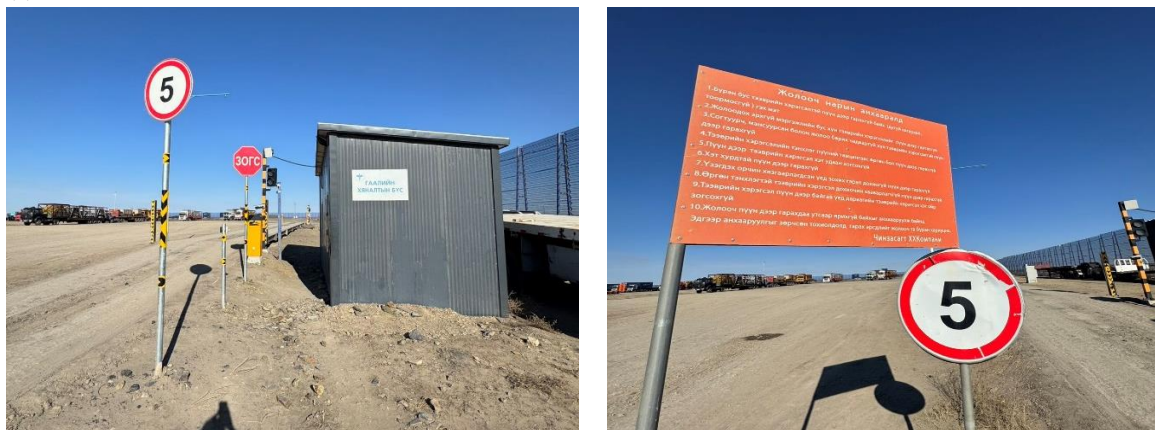
Зураг 15. Пүүний хэсгийн тэмдэг тэмдэглэгээ

Пүү. Төслийн талбай орох хаалганы урд хэсэгт ухаалаг гарц суулгасан пүү байрласан байна.

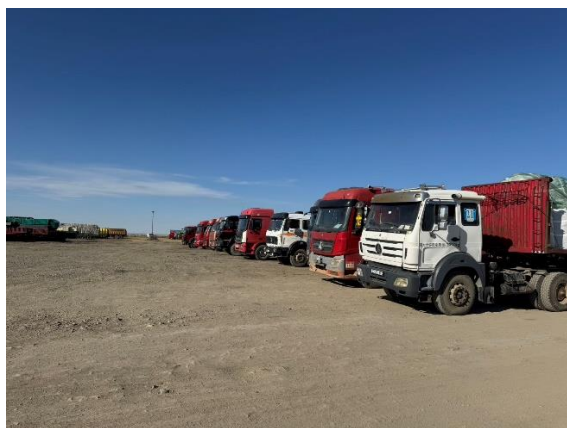
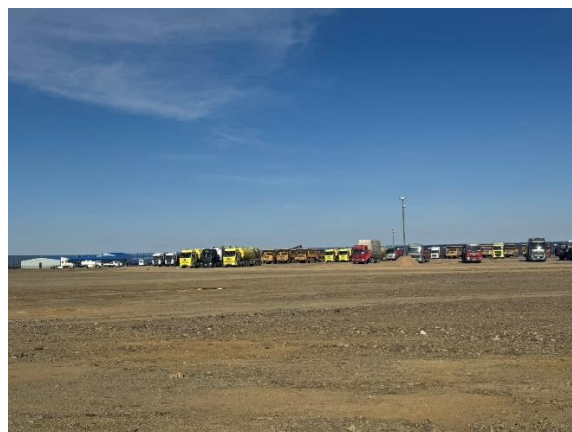
Зураг 17. Авто зогсоолын харагдах байдал

Авто машины зогсоол. 2024 онд 10 га талбайд 1500 машин хайрга дэвсэж авто зогсоол хийсэн.

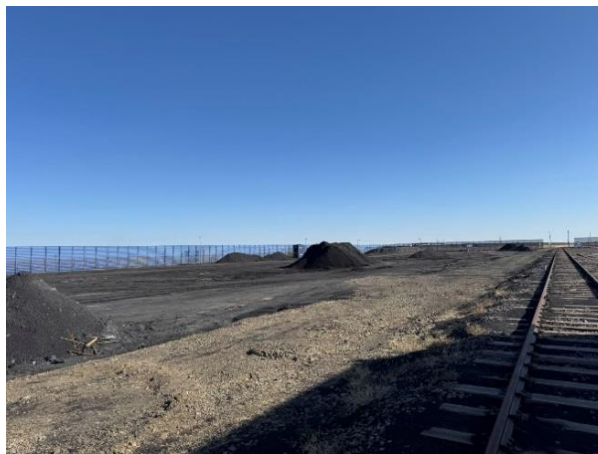
Зураг 18. Ачиж буулгах талбайн харагдах байдал (2024 он)

Ачиж буулгах талбай.

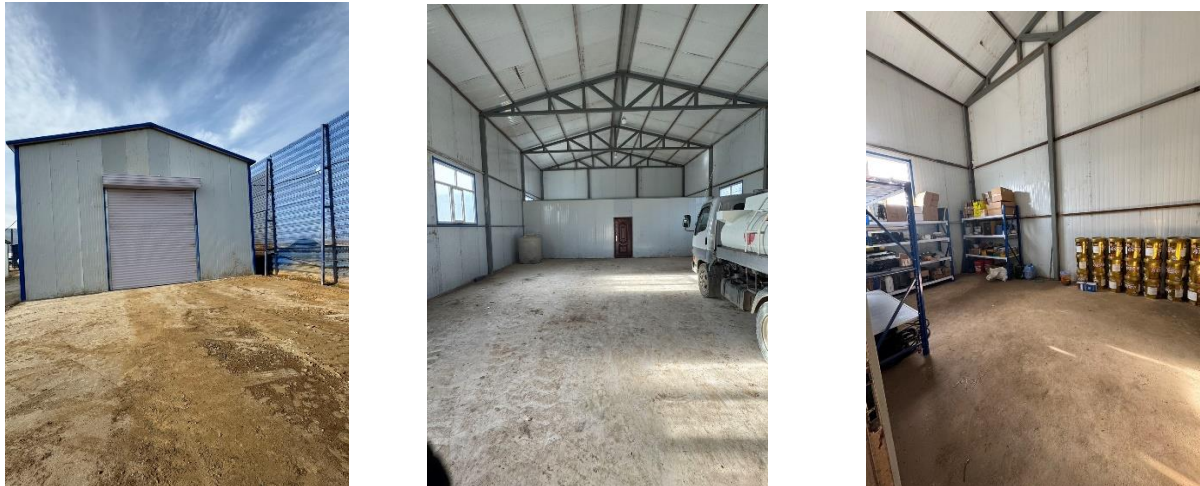
Зураг 19. Авто засварын байр

2024 онд 200 мкв авто засварын байрыг ашиглалтад оруулсан. Ингэснээр ил задгай тос масло асгарч байгаль орчин бохирдуулахаас урьдчилан сэргийлэх боломжтой болсон. Авто засварын байр нь засвар хийх хэсэг болон сэлбэг, тос масло агуулах агуулахын өрөөтэй.

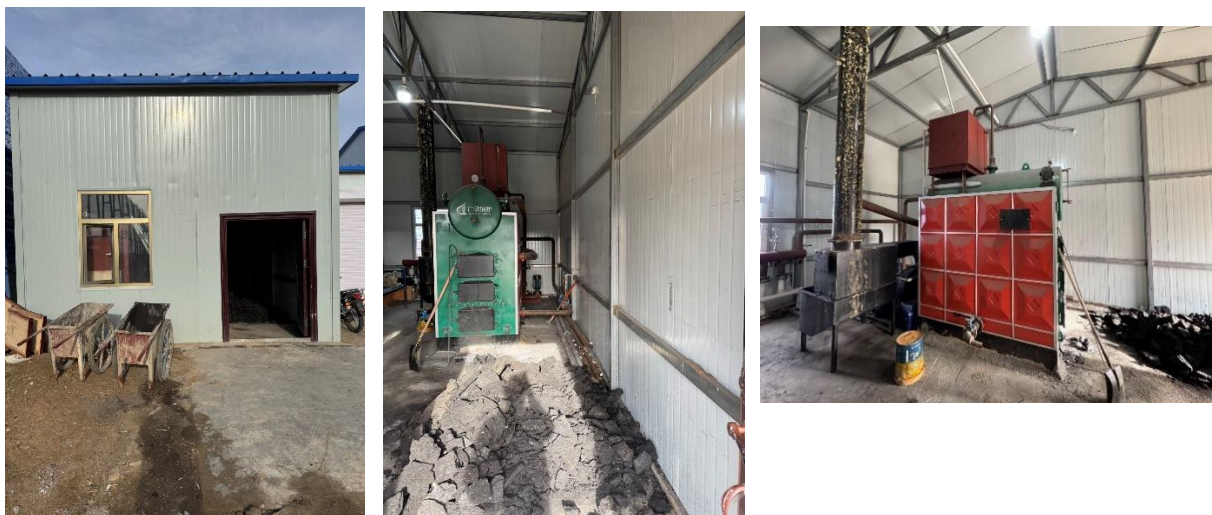
Зураг 20. Уурын зуухны байр

Халаалт: 2024 онд 2500 мкв халаах хүчин чадалтай уурын зуухыг ашиглалтад оруулсан.

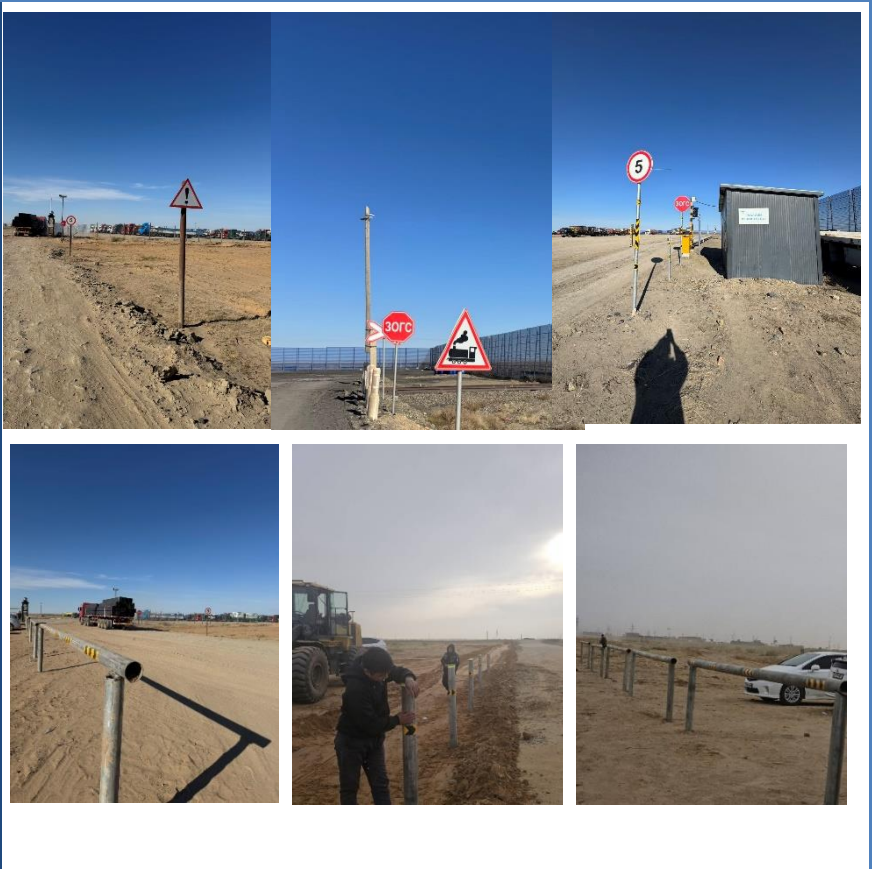
№	Сөрөг нөлөөллийг бууруулах талаар авч хэрэгжүүлсэн арга хэмжээ	Биелэлт	Баримтжуулсан фото зураг
1	<p>Замын тэмдэг тэмдэглэгээг эвдэрсэн тохиолдолд засаж сайжруулах, олон салаа зам гаргахгүй байх</p>	<p>Гаалийн хяналтын бүсийн хэмжээнд байгуулсан тэмдэг тэмдэглэгээ тухай бүр засан сайжруулж бүрэн бүтэн байдлыг хангасан.</p> <p>Гаалийн хяналтын бүсийн хашааг тойруулан гарсан зориулалтын бус заманд хаалт хийсэн.</p>

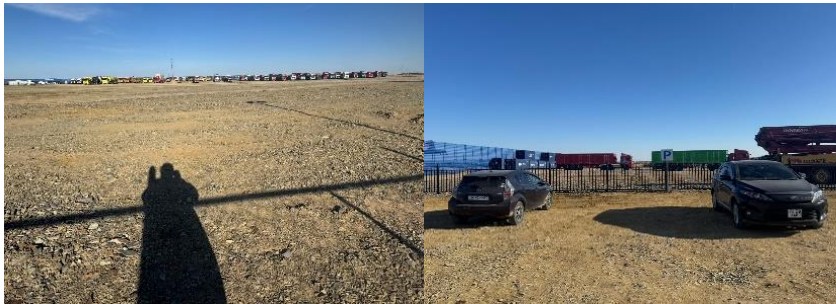
6	Кемп орчмын тосоор бохирдсон хөрсийг цэвэрлэж, саармагжуулах арга хэмжээ авч зургаар баримтжуулах	2024 онд кемп орчмын хөрсөнд тос, масло алдагдаагүй тул хөрсийг цэвэрлэж, саармагжуулах шаардлага үүсээгүй.	-
7	Авто зогсоолын талбайн хайрган хүчилтыг нэмэгдүүлэх	2024 онд 10 га талайд 1500 машин хайрга дэвссэн.

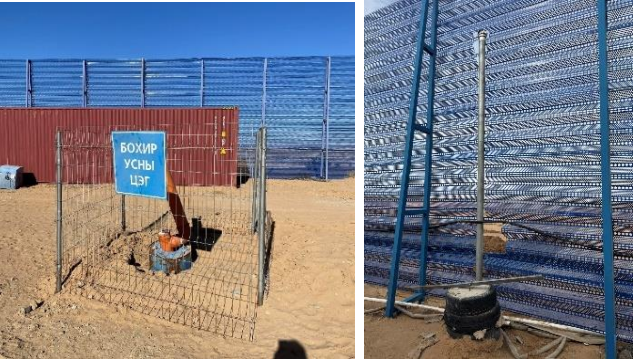
8	Хөрс бохирдуулахгүй бохирын ёмкотоос эрх бүхий компаниар үргэлжлүүлэн гэрээ хийж соруулах, акт үйлдэх	Оффисын байр болон ажилчдын байр нь тус бүр 20 тн багтаамжтай бохир ус хадгалах цэгтэй. Замын-Үүд сумын Дулааны станцтай бохир соруулах гэрээтэй гэрээний дагуу 14 хоногт 1 удаа соруулдаг.

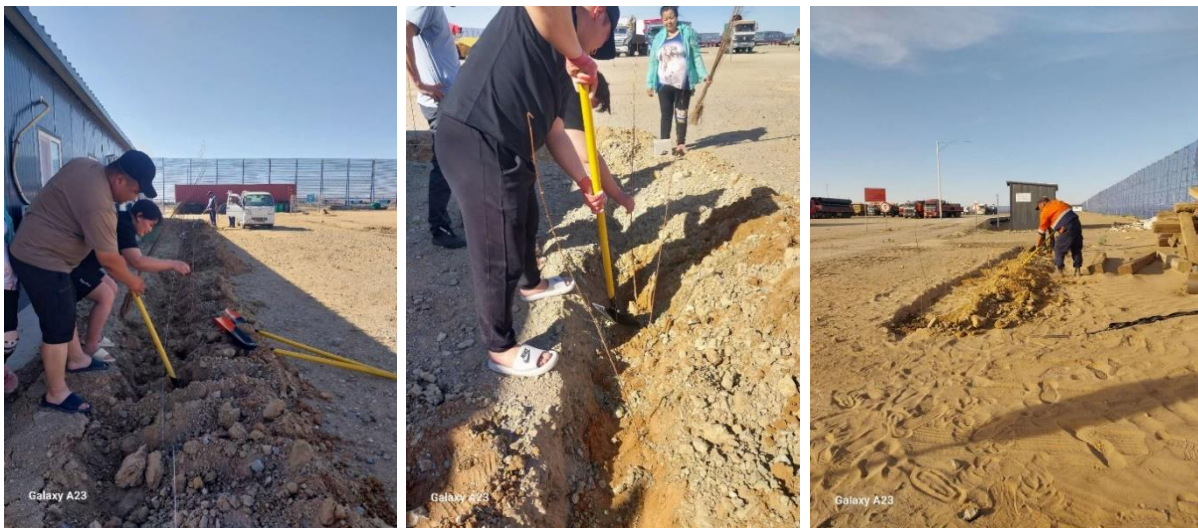
Зураг 21. Мод тарьж буй байдал

Хөрс хамгаалах, цөлжилтөөс сэргийлэх тухай хуулийн 7.2.4-ийн дагуу эзэмшил газрын 10 хувиас доошгүй талбайд зохих журмын дагуу зүлэгжүүлж мод тариалах шаардлагыг үүрэгжүүлж өгсөн байдаг. Үүний дагуу төсөл хэрэгжүүлэгч Чинзасагт ХХК нь 20 га талбайн 10 хувь буюу 2 га талбайд мод тарих төлөвлөгөөний дагуу 2024 оны 05 дугаар сард 200 ширхэг хайлаас модыг ажилчдын амрах байр, талбайн үрд болон баруун талаар тарьсан.

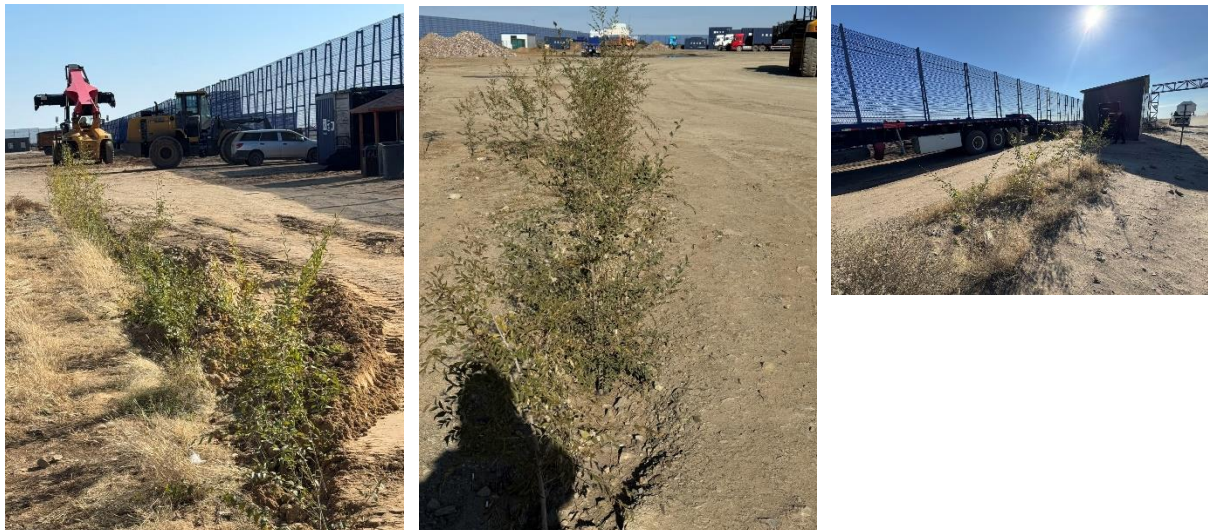
Зураг 22. Мод ургасан байдал

Төслийн талбайд тарьсан 200 ширхэг модыг өдөр тутмын арчилгааг хийсний үр дүнд 100 хувь ургуулж чадсан.

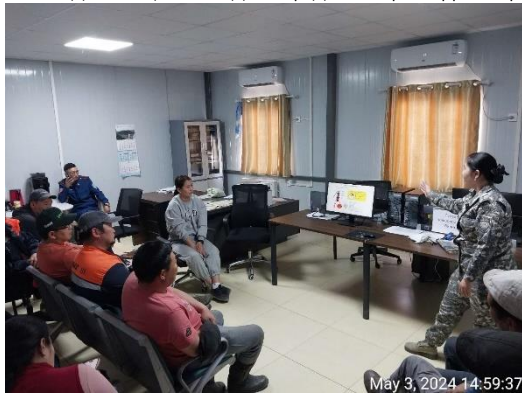
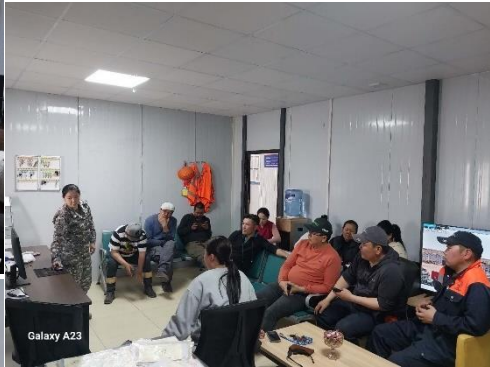
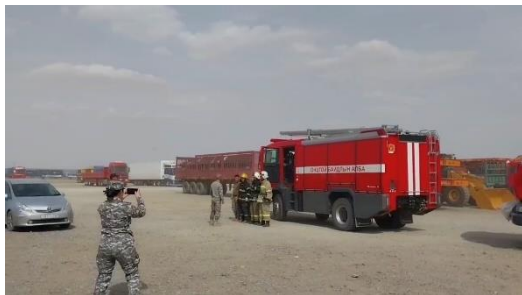
Урьдчилан сэргийлэх, хамгаалах арга хэмжээ	Осол эрсдэлийн менежментийн төлөвлөгөөний биелэлт, тайлбар	Баримтжуулсан фото зураг
<p>Ажилчдыг ХАБЭА сургалтад хамруулах</p>	<p>Ажилчдын онцгой байдлын үед авч хэрэгжүүлэх арга хэмжээний сургалтад хамруулсан.</p>

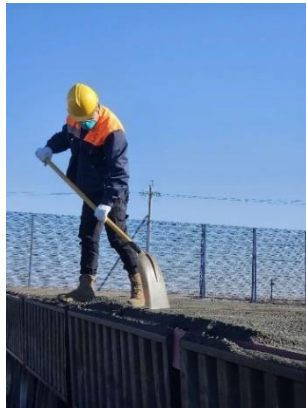
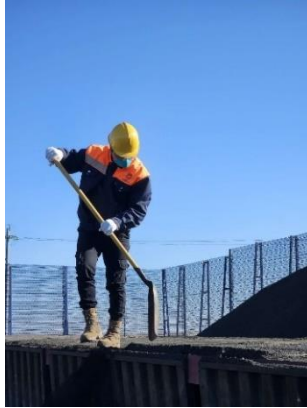
<p>Нүүрс ачиж буулгах ажилчдад N95, KN95 зэрэг хамгаалалтын маск зүүлгэх</p>	<p>Нүүрс буулгах талбайд ажилладаг 2 ажилтныг тогтмол N95 маскаар ханган ажилласан.</p>

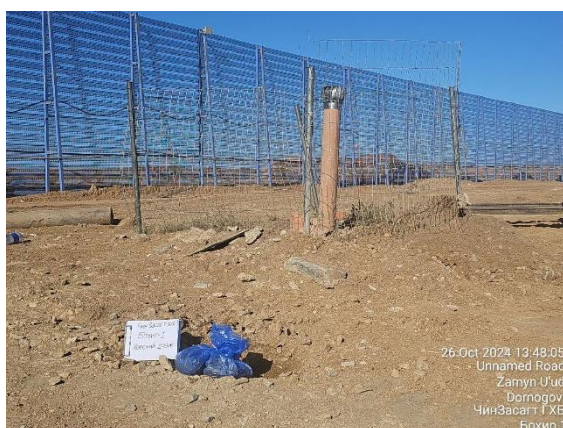
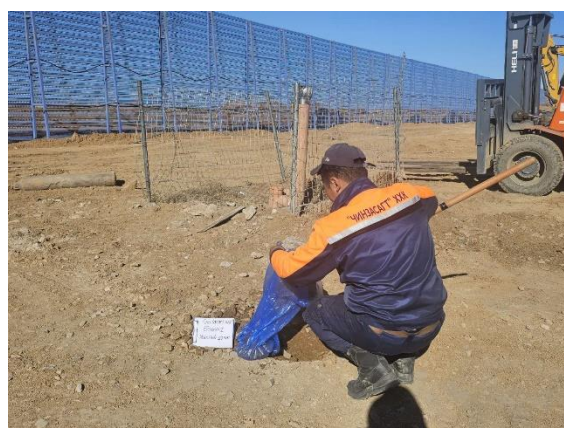
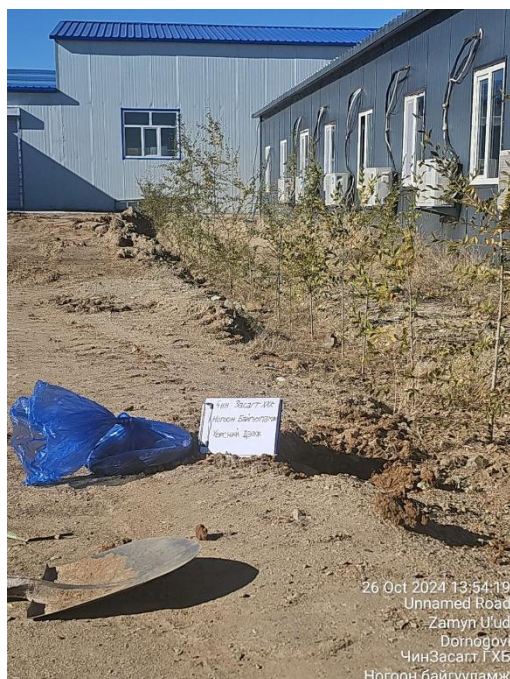
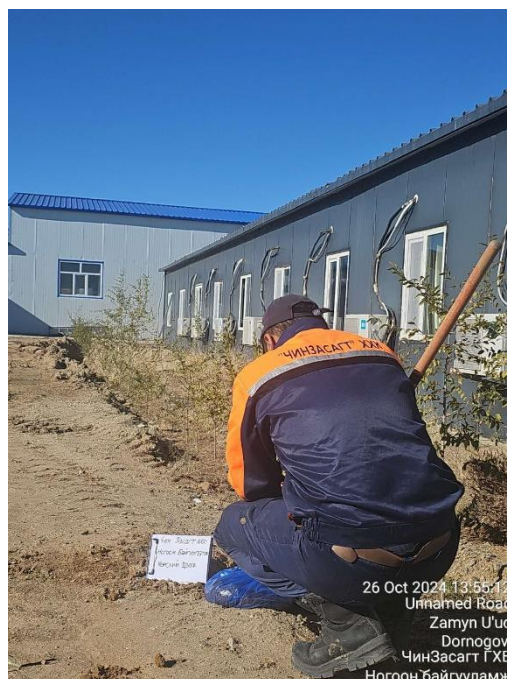
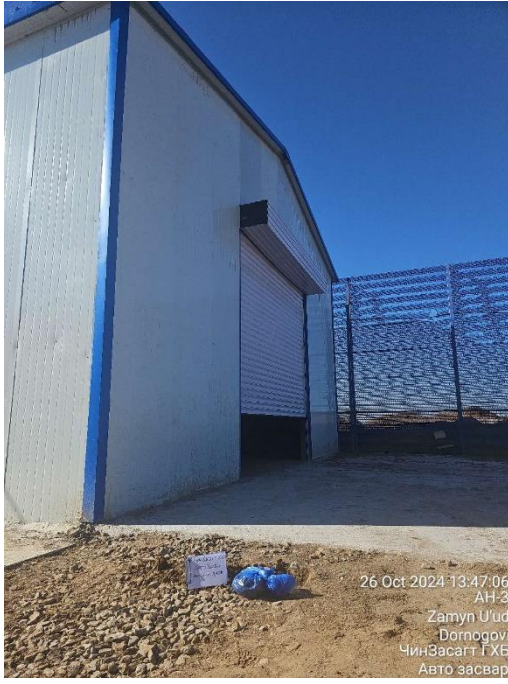
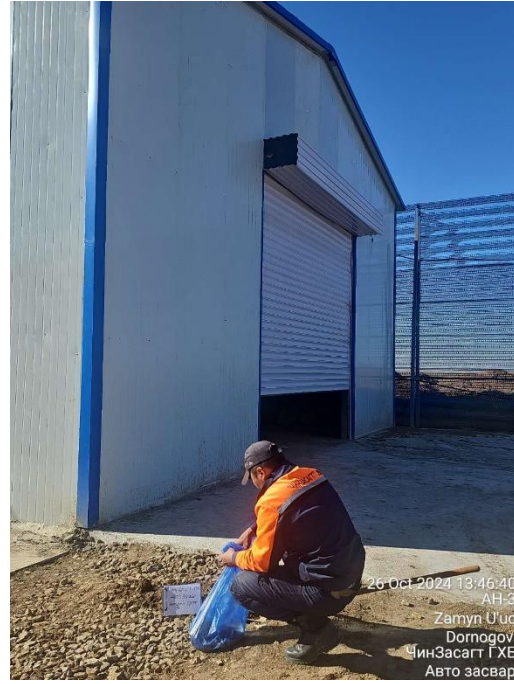
Дээжийн дугаар	Гүн, см	Хүнд металлын агууламж, мг/кг					
		Cr/хром/	Pb/хартугалга/	Cd/кадми/	Zn/цайр/	Cu/ээс/	Ni/никель/
Нүүрс талбай	0-10	28.6	18.2	0.0	53.6	12.8	19.0
Авто засвар	0-10	54.3	32.3	0.0	65.3	18.4	24.4
Зөвшөөрөгдөх дээд хэмжээ		150	100	3	300	100	150

Шинжлүүлсэн элементүүдийн хувьд “Хөрс бохирдуулагч бодис, элементүүдийн зөвшөөрөгдөх дээд хэмжээ” (MNS 5850:2019)-ийн стандартын хүлцэх агууламжаас давсан үзүүлэлт байхгүй буюу хэвийн хэмжээнд байна.

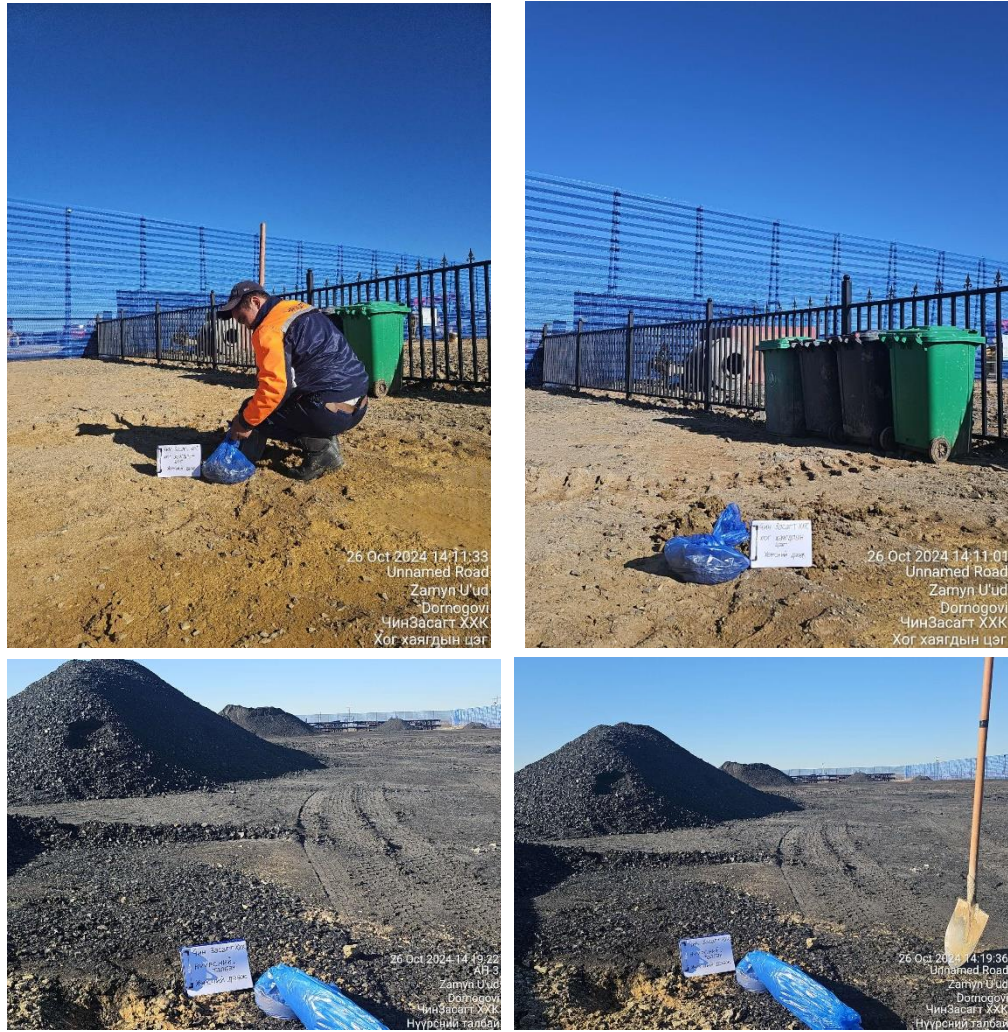
Зураг 23. Хөрсний дээж авч буй зураг

Эрүүл ахуйн үзүүлэлтүүд “Хот суурин газрын хөрсний ариун цэврийн үнэлгээний үзүүлэлтийн норм, хэмжээ” (MNS 3297:2019)-ийн стандартын хүлцэх агууламжтай харьцуулахад Гэдэсний савханцрын титр бага зэргийн бохирдолтой гарсан ба бусад үзүүлэлт хэвийн хэмжээнд байна. Иймд хогийн цэг, нүхэн жорлон орчмыг ариутгал халдваргүйжүүлэлт хийх, бохирыг соруулах, хог хаягдлыг ачих үед асгарахаас сэргийлэн хяналт тавих хэрэгтэй.
