“Ди Зэт Энд Ай” ХХК-ний Сэлэнгэ аймаг Ерөө сумын нутагт орших “Толгойтын алтны шороон ордыг ашиглах” төсөл нь MV-000168 тоот ашиглалтын тусгай зөвшөөрөлтэй 202.34 гектар талбайд үйл ажиллагаагаа явуулж байна. Монгол орны 1:100 000 байр зүйн зургийн номенклатурын М-48-95-р хавтгайд байрлана. Уг төсөл нь Монгол улсын Байгаль орчныг хамгаалах тухай, Байгаль орчинд нөлөөлөх байдлын үнэлгээний тухай, Засгийн газар, Байгаль орчны болон бусад холбогдох яамнаас гаргасан зохих заавар журмуудыг мөрдөн ажиллаж байна.

“Ди Зэт Энд Ай” ХХК-ний 2025 оны Байгаль орчны менежментийн төлөвлөгөөний биелэлтийн тайланг Байгаль орчин, аялал жуулчлалын сайдын 2019 оны 10 дугаар сарын 29-ны өдрийн А/618 дугаар журмын дагуу боловсрууллаа.

## НЭГ. ТУХАЙН ОНЫ УУЛЫН АЖЛЫН ГҮЙЦЭТГЭЛИЙН ТОВЧ ТАНИЛЦУУЛГА

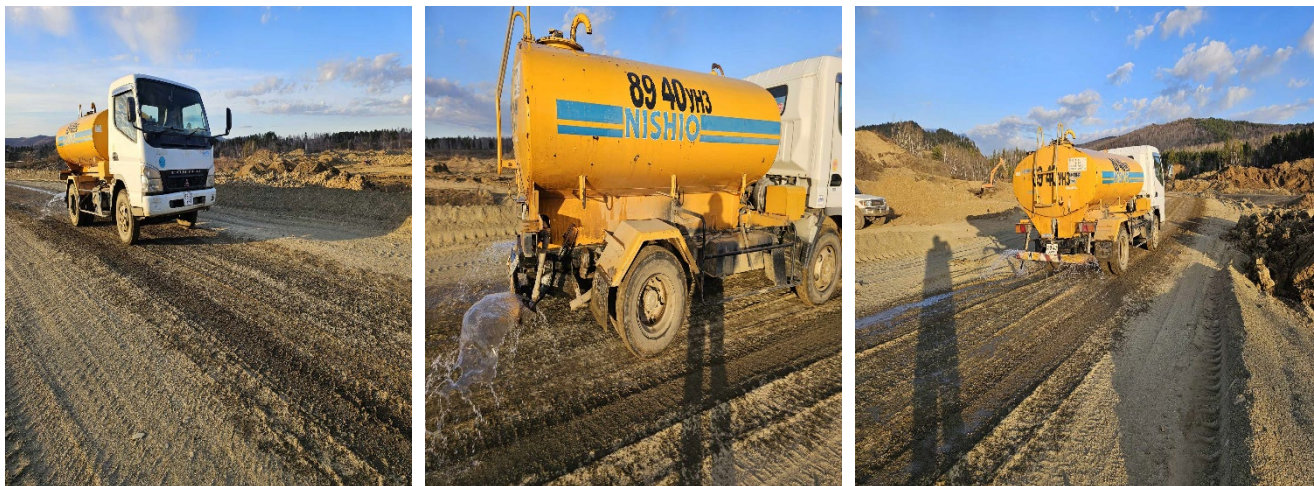
**Зураг- 2 Зам усалгаа хийгдэж буй байдал**

2. 2025 онд Толгойт уурхай орчны хяналт шинжилгээний хүрээнд агаарын тоосжилтийн хэмжилтийг СЭЛЭНГЭ ЦЭНГЭГ УС ОНӨААГазраар 9 дүгээр сард хийлгэж ажиллаа. Тус шинжилгээгээр MNS4585:2016 Агаарын чанар, техникийн ерөнхий шаардлагын хүлцэх агууламжаас хэтэрсэн үзүүлэлт байхгүй байна. Дэлгэрэнгүйг ОХШХ-өөс харах
3. Толгойт уурхай нь өнөөгийн байдлаар үйлдвэрлэлийн технологит шүүрлийн ус ашигладаг бөгөөд шүүрлийн усыг 1.1 км урт 10 м өргөн тээврийн зам дагуу тоосжилт дарах зорилгоор 9 дүгээр сард 160 м<sup>3</sup>, 10 дугаар сард 180 м<sup>3</sup> усыг тус тус нийт 18 удаагийн давтамжтайгаар 288 м<sup>3</sup> усыг ашигласан байна.

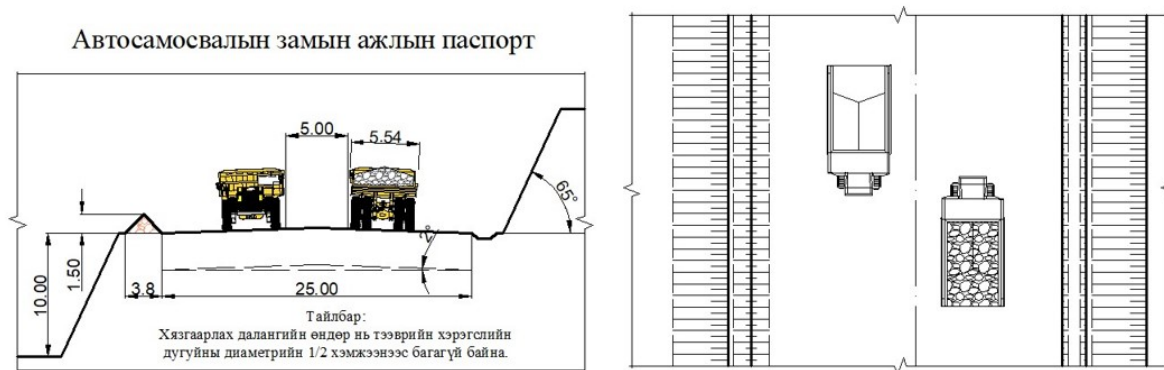
Зураг- 3 Техникийн паспорт

- Уурхайн технологийн болон тээврийн замыг техник хэрэгсэлд тохируулан стандартын дагуу засч дагтаршуулж ажилласан. Тээврийн замыг техникийн паспортод заасан байдлаар засч янзалсан болно. Замын өргөн нь тоног төхөөрөмжийн овор хэмжээнээс хамаарч 1 зурвастай байх замын өргөн 3.0 м, хөдөлгөөний 2 зурвастай байх автозамын өргөнийг 6 м, налууг 6° байхаар тооцож үйл ажиллагаа явуулж байлаа.

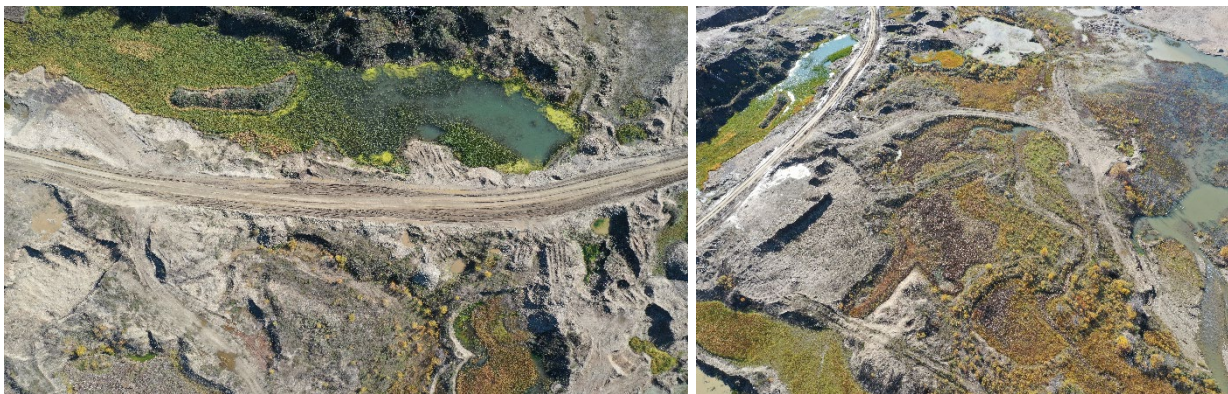
Зураг- 4 Авто тээврийн хэрэгслийн замын маршрут

2. Авто тээврийн хэрэгслийг тогтсон маршрутаар зорчих, олон салаа зам гаргахаас сэргийлэх, хөрсөн бүрхэвчийг хамгаалах зорилгоор замын тэмдэг тэмдэглэгээг шаардлагатай газруудад байршуулсан бөгөөд нийт 1.1км хүдэр тээвэрлэлтийн замтай.

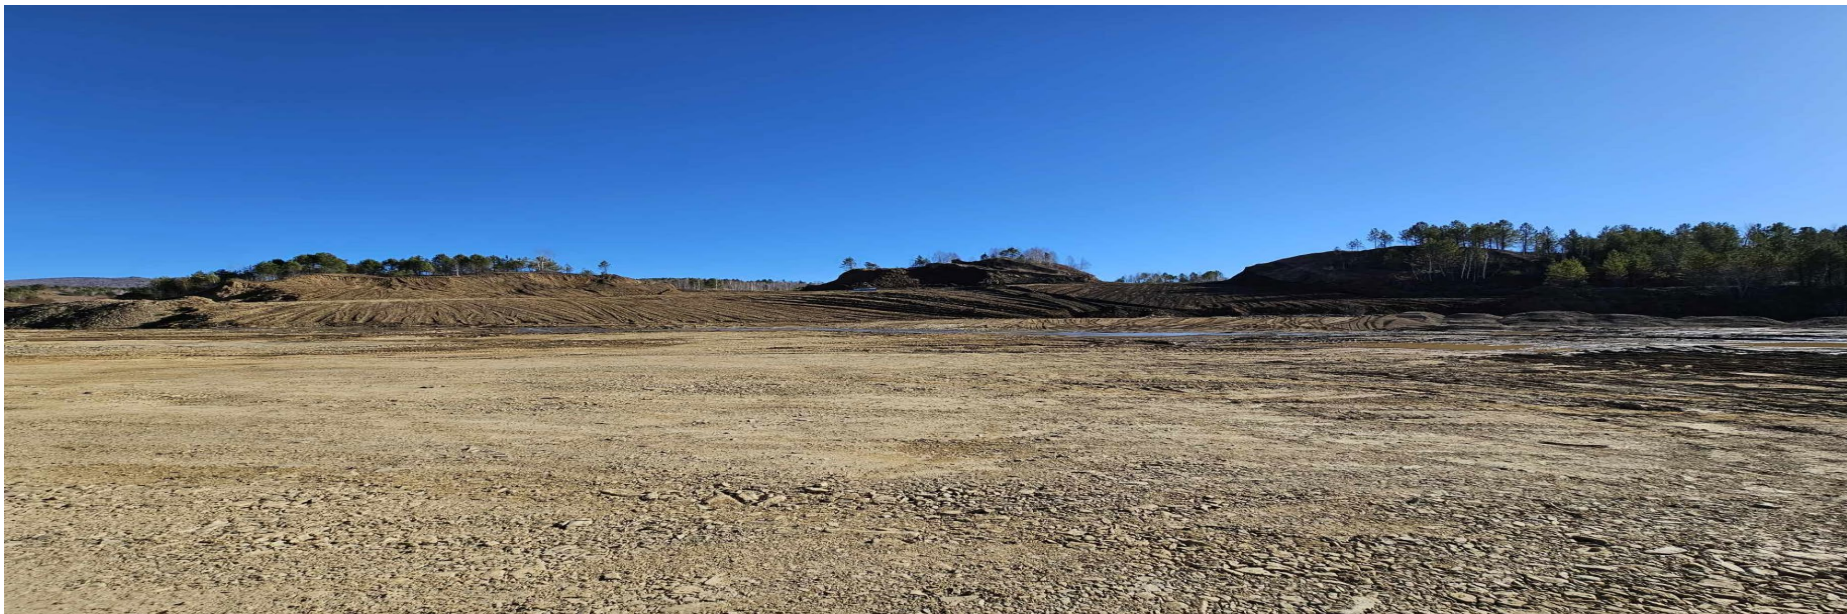
Зураг- 12 Толгойтын уурхай – 8.3 га талбайн техникийн нөхөн сэргээлт

Дүйцүүлэн хамгаалал – Техникийн нөхөн сэргээлтийн ажлыг “Ди Зэт Энд Ай” ХХК –ний Толгойтын уурхайн гүйцэтгэх захирал Д.Золжавхлан болон “Бугант нандин” ХХК –ний захирал С.Батсүх нарын байгуулсан гэрээний дагуу Сэлэнгэ аймгийн Ерөө сумын Бугант тосгоны байрших эвдрэлд орсон 4.0 га газарт 2021/08/13- 2021/09/13 – ны өдрийг хүртэл хийж гүйцэтгүүлэн хүлээж авсан. Гүйцэтгэгч нь техникийн нөхөн сэргээлтийн ажлыг Монгол Улсын хууль тогтоомжид нийцүүлэн MNS 5917:2008 стандартын дагуу гүйцэтгэж ажилласан. Гүйцэтгүүлсэн ажлын хөлс НӨАТ-тай 72,000,000 төгрөг. Нөхөн сэргээлтэд нийт 18,724 м3 шорооны ажил хийсэн.

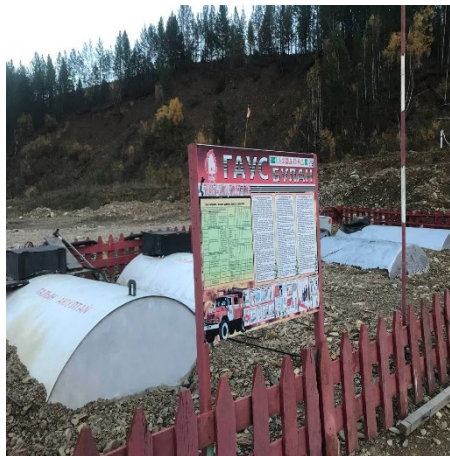
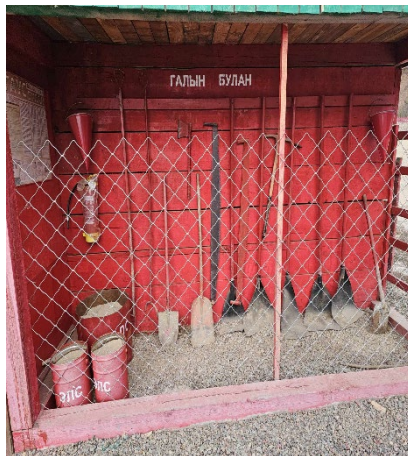
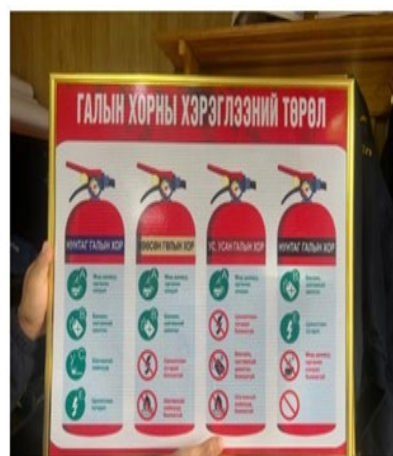
Зураг- 14 Галын аюулаас урьдчилан сэргийлэх анхааруулга, хэрэгслүүд

1. Галын аюулаас урьдчилан сэргийлэх талаарх дүрэм, журмыг ХАБЭА-н ажилтантай хамтран “Уурхайн галын аюулгүй байдлыг хангах нэгдсэн журам”-ыг боловсруулав.
2. Галын дохиолол, гал унтраах багаж хэрэгслүүд болон гал түймрээс сэргийлэх талаар анхааруулга, санамжийн хуудас зэргийг нь Толгойтын уурхайн ШТС-н хашаа болон уурхайн хотхоны оффисын гадна талбайд байршуулав.

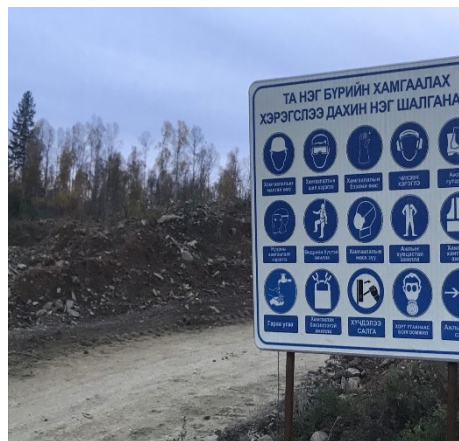
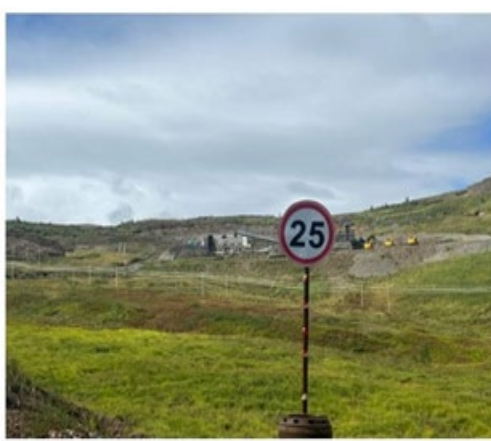
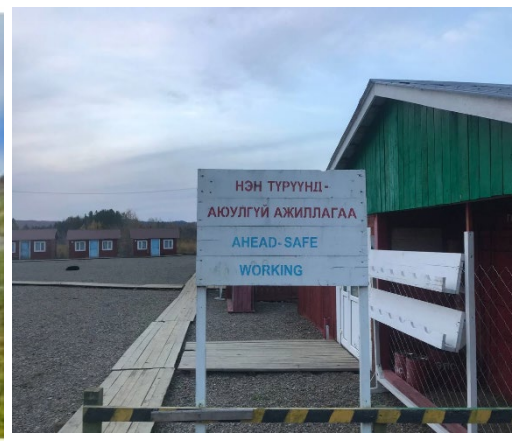
Зураг- 15 Анхааруулга, замын тэмдэг тэмдэглэгээ

3. Жолоочийн санамсар болгоомжгүй үйлдлээс машин техник мөргөлдөх, хүн амьтан дайрах, мөргөх, чулуун нурангид өртөх зэргээр гэмтээж бэртээх эрсдлийг бууруулах, анхааруулга, замын таних тэмдэг тэмдэглэгээг шаардлагатай газруудад байршуулсан.

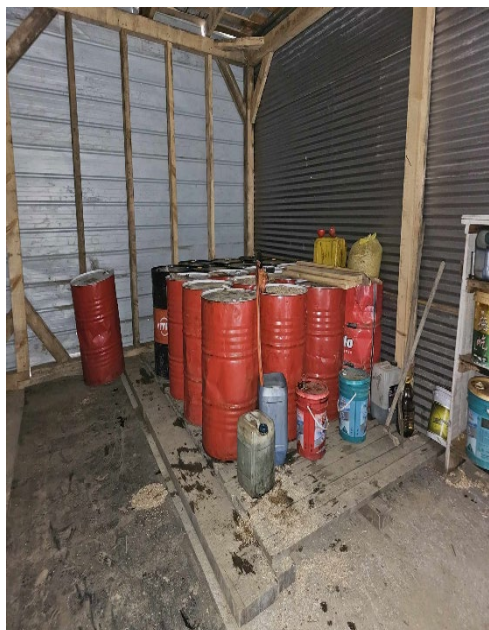
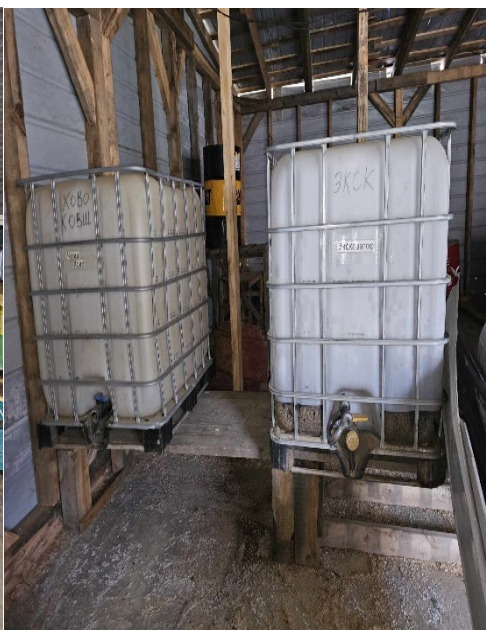
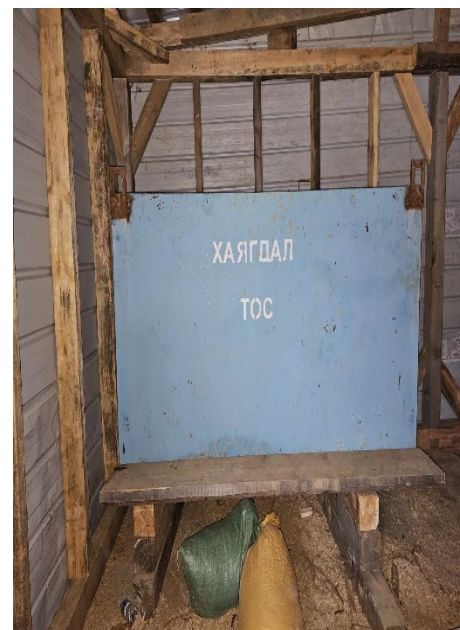
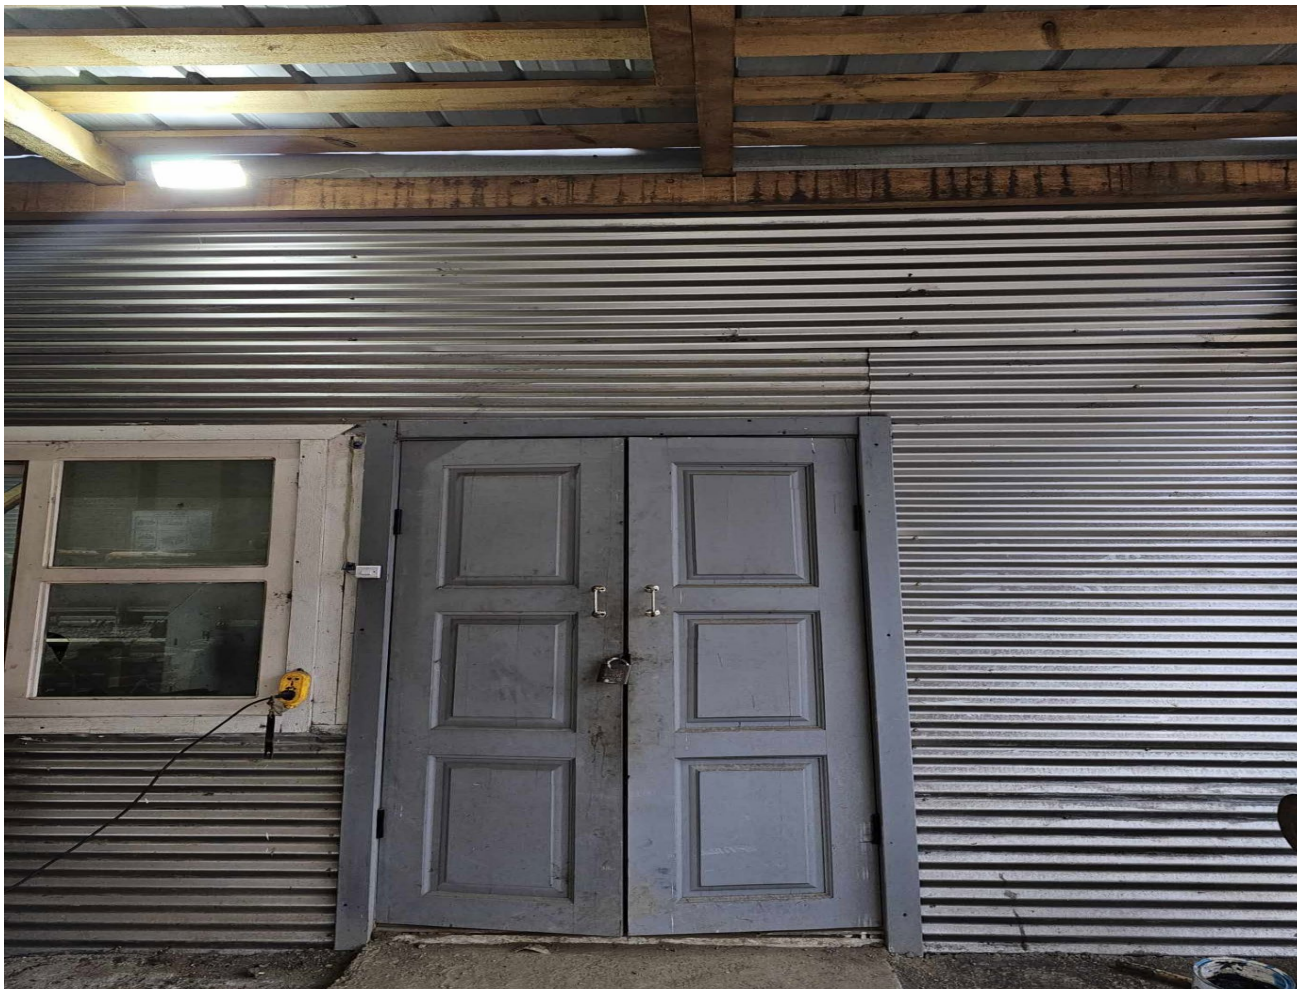
Зураг- 17 Ди Зэт Энд Ай ХХК-ийн Толгойтын уурхайн ажилласан тос масло түр хадгалах цэг

Ди Зэт Энд Ай ХХК-ийн Толгойтын уурхай нь ажилласан тос маслыг 1тн-ын 3-н ёмкость хүлээн авч цуглуулан, “Үлэмж хүдэр” ХХК-д гэрээгээр нийлүүлдэг.

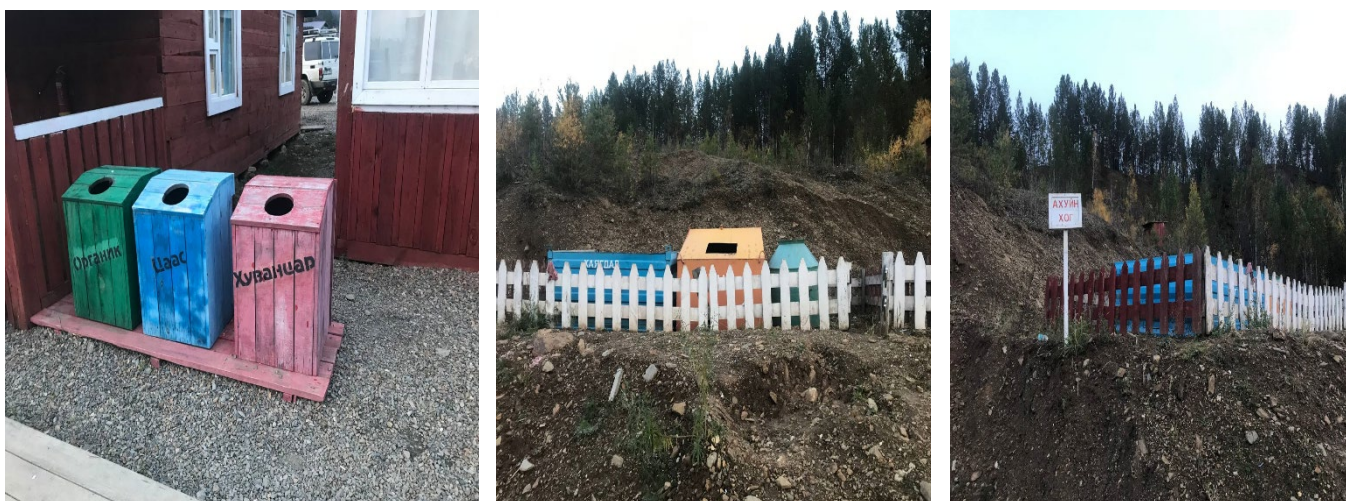
Зураг- 19 Хог хаягдал ангилан ялгах хогийн сав хийж байгаа болон хийсний дараах байдал.

2. Хог хаягдлыг ангилан ялгах, дахин ашиглахын ач холбогдол сэдэвт мэдлэг, мэдээлэл олгох сургалтыг Толгойтын уурхайн нийт ажилчдад орж ажилласан. Ил задгай хог хаяхгүй байх талаар анхааруулга санамж бүхий самбарыг шаардлагатай цэгт байршуулсан.

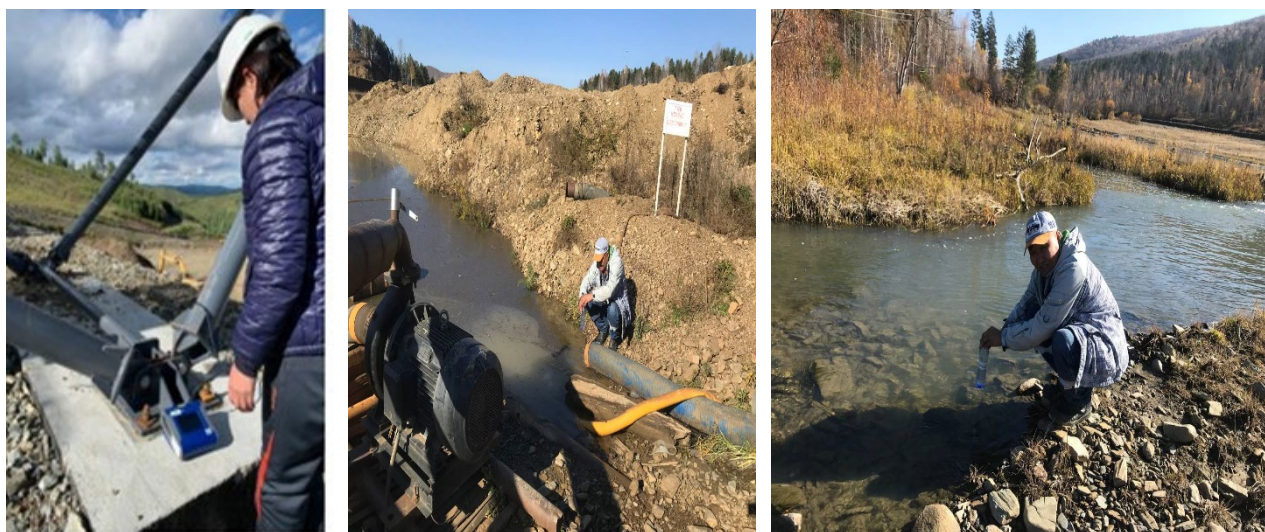
Зураг- 20 Орчны хяналт шинжилгээ, агаар, усны дээж авч байгаа нь

Тайлант онд агаарын нийт тоос, Толгойтын голын усны болон ундны усны гол ион, биогений элемент, хөрсний агрохимийн шинжилгээг итгэмжлэгдсэн лабораторит шинжлүүлсэн. Эдгээр шинжилгээг 7,8,9 дүгээр саруудад зохион байгуулж Байгаль орчны суурь судалгааны төв болон Сэлэнгэ аймгийн УЦУОШГ-аар хийлгэх ажлыг зохион байгуулж ажилласан.

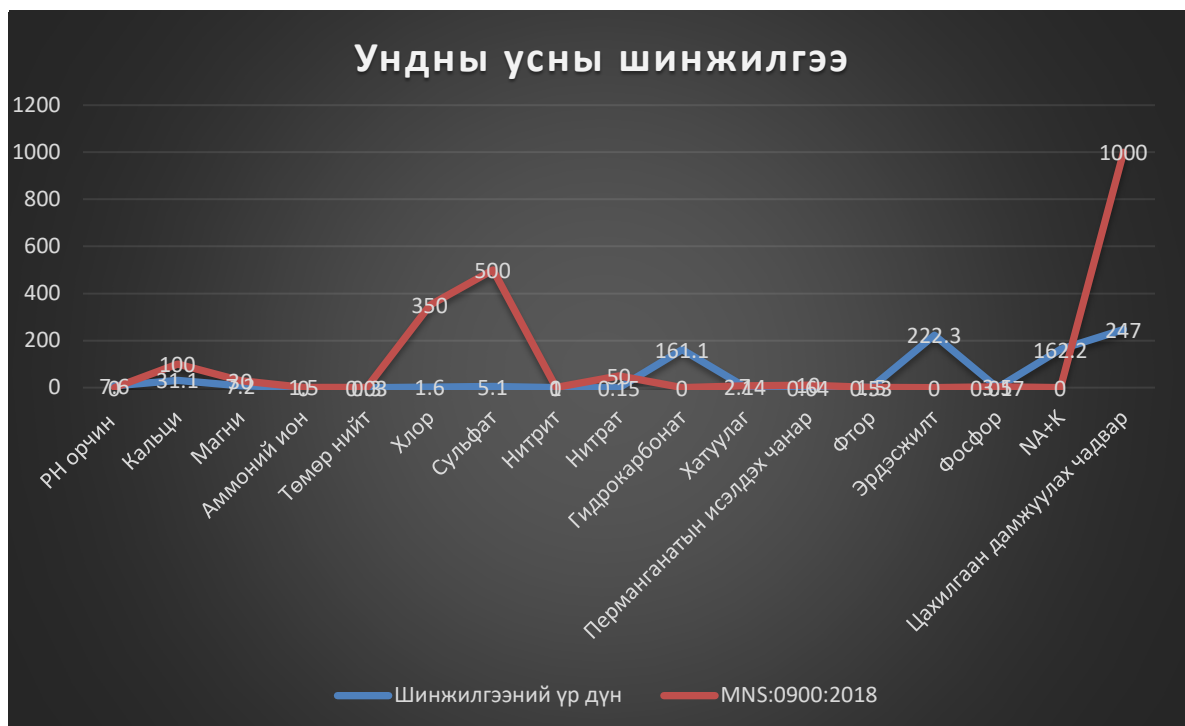
График 7 Унд ахуйн худгийн шинжилгээний дүн /Уурхайн ажиллагсдын кэмийн худга/.

Толгойтын уурхайн ундны усны шинжилгээг хийлгэхэд MNS 0900:2018 стандартын ЗДХ-ээс давсан үзүүлэлт байхгүй байна.
