**“НАЙНГИ” ХХК-НИЙ ДОРНОД АЙМГИЙН ХЭРЛЭН, БАЯНТҮМЭН  
СУМДЫН НУТАГТ ОРШИХ “НҮҮРСНИЙ ОРД АШИГЛАХ”  
ТӨСЛИЙН 2025 ОНД ХЭРЭГЖҮҮЛСЭН  
БАЙГАЛЬ ОРЧНЫ МЕНЕЖМЕНТИЙН ТӨЛӨВЛӨГӨӨНИЙ  
БИЕЛЭЛТИЙН ТАЙЛАН**

АШИГТ МАЛТМАЛЫН ТУСГАЙ ЗӨВШӨӨРЛИЙН ДУГААР: MV-001364  
АЖ АХУЙН НЭГЖИЙН РЕГИСТРИЙН ДУГААР: 2010895

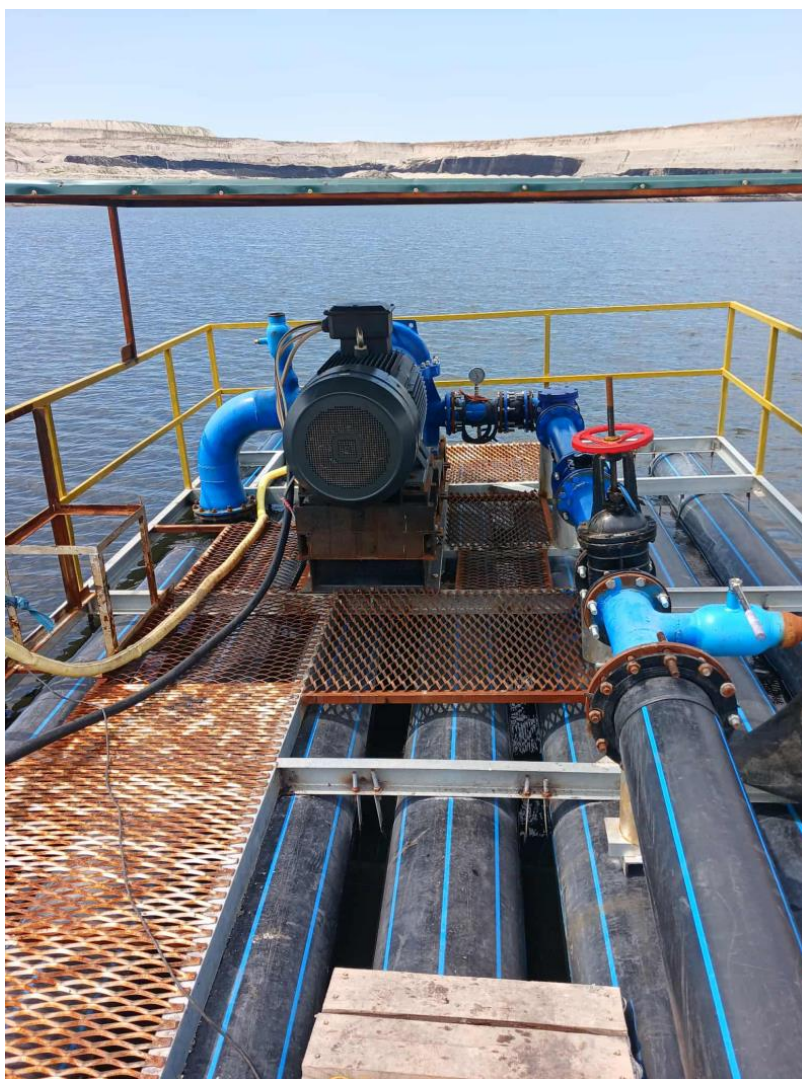
Зураг 6 Шүүрлийн ус шавхан зайлуулах насос

2025 оны ус ашиглах дүгнэлт, Хэрлэн голын сав газартай байгуулсан гэрээ, зөвшөөрлийн дагуу ашиглах усны хэмжээ 143711.75 шоо метр ус шавхан зайлуулах бөгөөд ус ашигласны төлбөрт 69.310.164.27 төгрөг төлж барагдуулна. Энэ нь усны хэрэгцээ нь зуны улиралд нүүрсэнд халалт болон их хэмжээний гал гарсан тохиолдолд нэмэгдэх боломжтой.

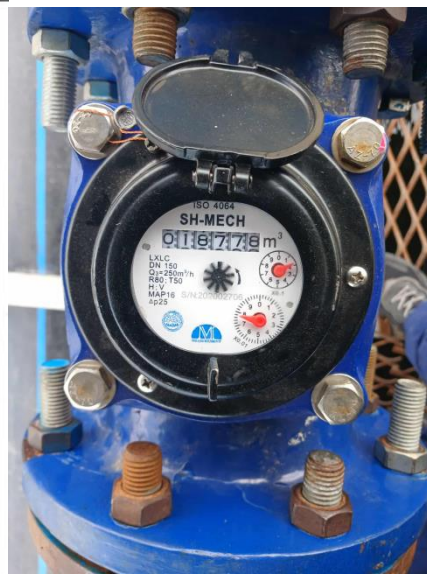
Зураг 10. Баталгаажсан тоолуурын гэрчилгээ

ашиглаж байгаа LXL загварын 160 М<sup>2</sup>/ц  
хэмжих хязгаартай, 125 мм-ийн голчтой № 202304415 -ын  
халуун, хүйтэн усны тоолуурыг № 017 лацаар битүүмжилж  
(доогуур зурах)  
2025 оны 06 -р сарын 05 -ны өдөр хуртэл улсын  
баталгаажуулалтын гэрчилгээ олгов.

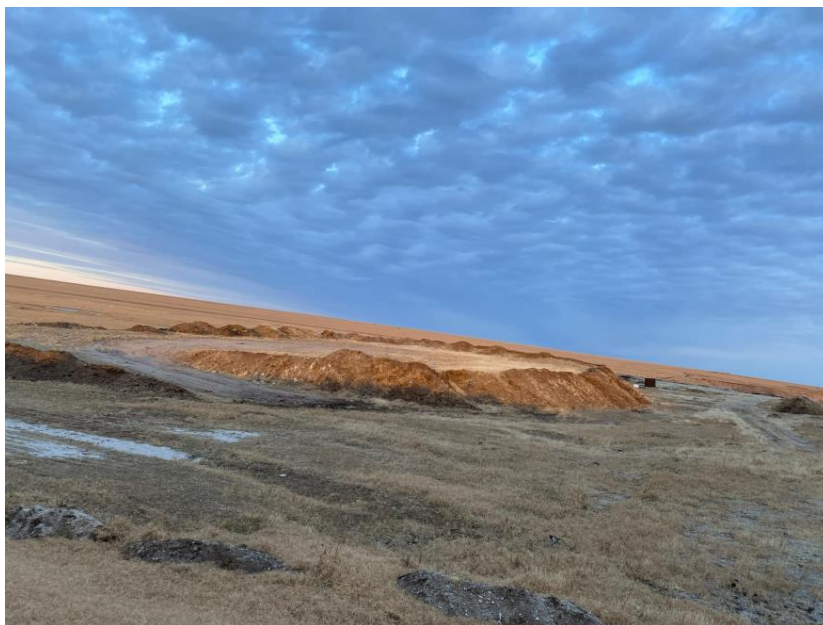
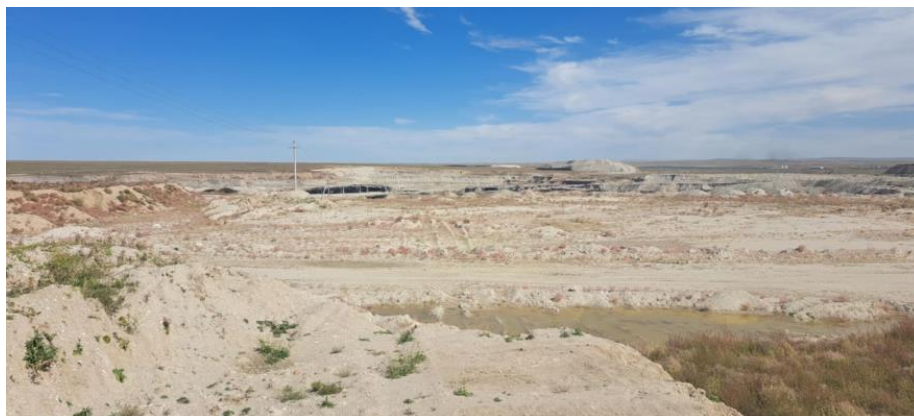
Техникийн нөхөн сэргээлт 2 га талбайд хийсэн.

**4.1 Техникийн нөхөн сэргээлтийг үүрхайн дотоод овоолгод 2 га талбай**

| № | Нөхөн сэргээлтийн зорилт | Нөхөн сэргээлтийн арга хэмжээ | Хэмжих нэгж | Тоо хэмжээ | Биелэлт |
|---|---|---|---|---|---|
| 1 | Техникийн нөхөн сэргээлт | Нөхөн сэргээлт хийнэ | га | 2 | Ил уурхайгаас хуулах хөрсийг ашиглагдсан орон зайд дүүргэлт хийх уурхайн хажууг хэлбэршүүлэн овоолох замаар дотоод овоолго үүсгэсэн. Ашиглалт явагдаж дууссаны дараа дотоод овоолгын талбайг хэвгийжүүлж, техникийн нөхөн сэргээлт хийсэн. |

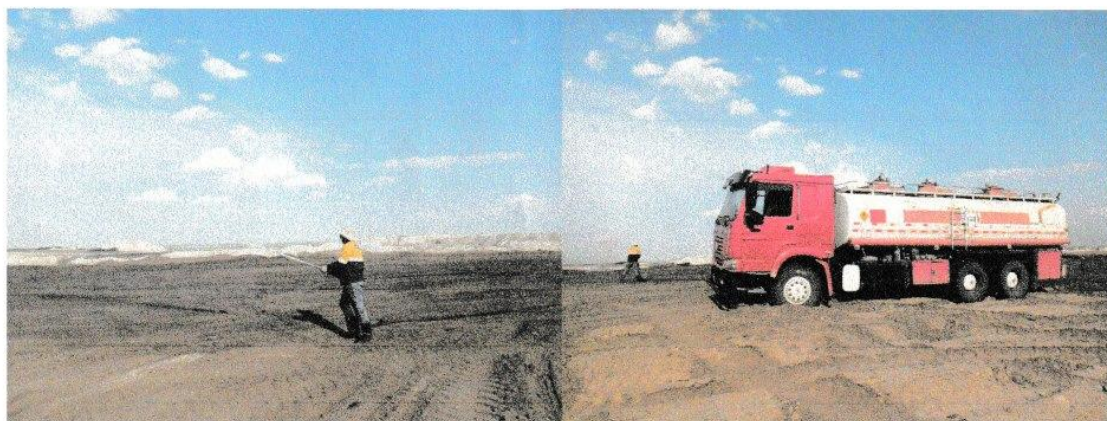
Зураг 1. Шимт хөрс дэвссэн талбайг тэгшилж, үрийн тарилт хийсний дараа усалгаа хийв.

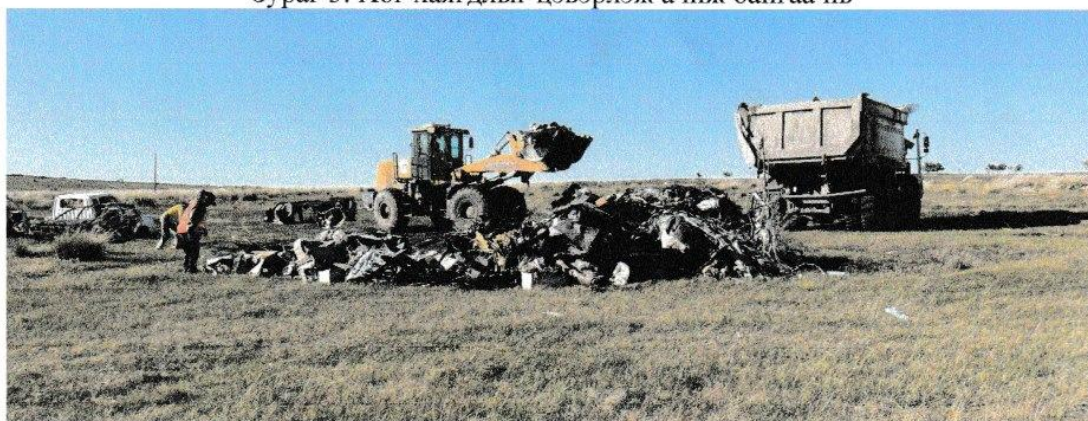
Зураг 3. Хог хаягдлыг цэвэрлэж ачиж байгаа нь

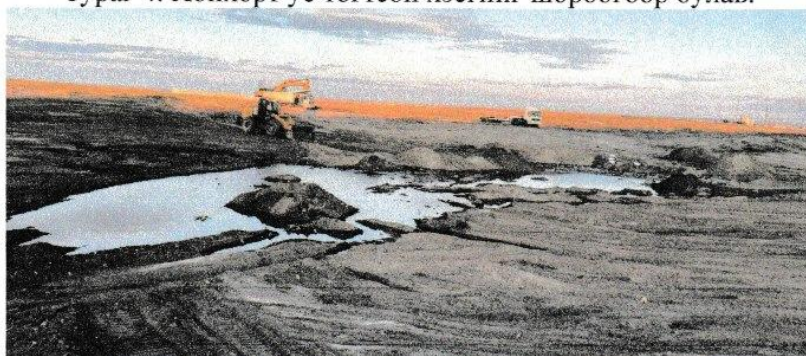
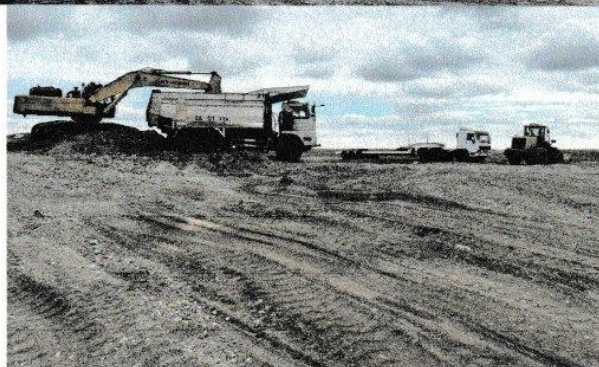
Зураг 4. Хонхорт ус тогтсон хэсгийг шороогоор булав.
